**ELEKTRILEVI OÜ JAOTUSVÕRGU  
MADALPINGEKILPIDE  
ÜLEVAATUSANDMETE ANALÜÜS**

LÕPUTÖÖ

Tehnikainstituut  
Elektritehnika

Tallinn 2024

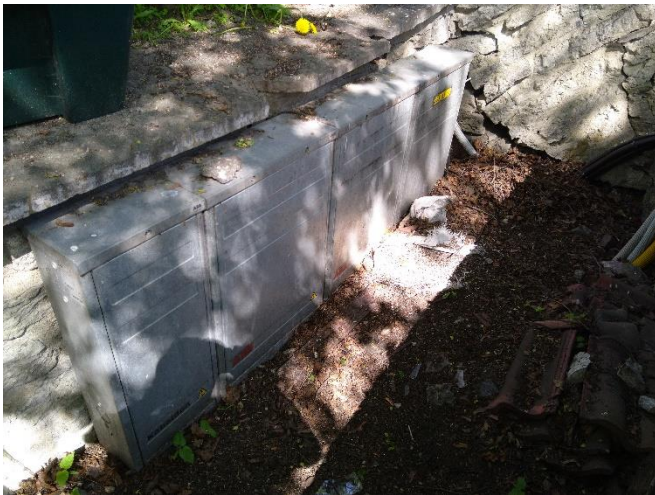
Kuigi puudulik tähistus ei oma seadmete töökindluse seisukohast olulist tähtsust, on nõuetekohane tähistus nii paigaldiste teenindamisel kui ka riketele reageerimisel kriitilise tähtsusega. Rikkele reageeriv üksus peab väljakutsele sõites võimalikult kiiresti õige seadme leidma ja korrektse tähistuse puudumisel on see raskendatud. Vastavalt dokumendile „J31 Elektripagialdiste käidu ohutusjuhend” [21] peab olema enne töö alustamist täielik ülevaade skeemist (nt normaalvahed). Segase skeemi puhul ei tohi töid alustada. Kui ei ole selge, milline seade asub millises kilbis või milline lüliti millise paigaldise osaga seotud on, võib lülitamine olla ohtlik või tuua kaasa probleeme klientidega.

Foto 1. Kilbid ilma nõuetekohase tähistusega  
(unikaalne tunnus, elektriohumärk)

Võrgutehnikute tööülesannete hulka kuulub kilpide tähistuse korrastamine. Seega käesolevalt tähistuse osas uusi puuduseid suures mahus andmebaasi juurde ei lisata, korrastused tehakse jooksvalt ülevaatustöö käigus, parandused kantakse andmebaasi.

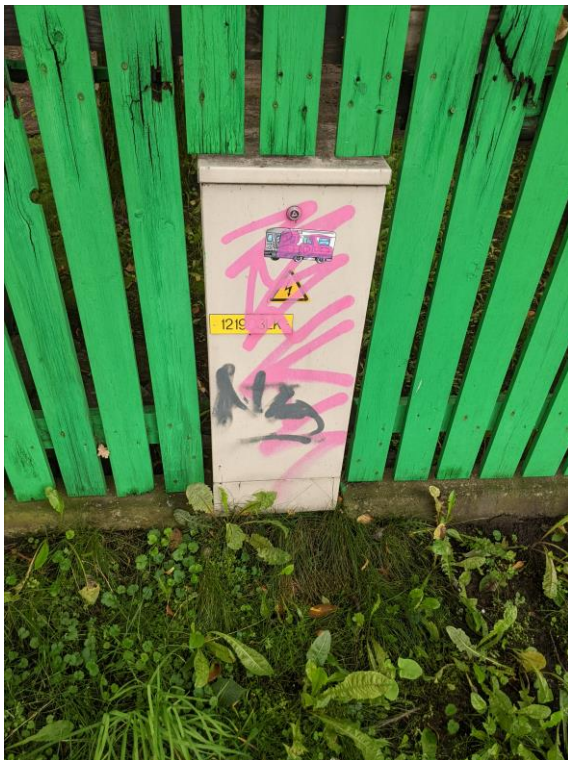
puuduva tähistusega. Soditud tähistus on seetõttu kilpide teenindamise või riketele reageerimise vaates sama oluline defekt kui tähistuse puudumine.

Foto 3. Grafitiga soditud LK

Grafitiga soditud kilpe võrgutehnikud ülevaatustöö käigus ei puhasta. Kui võrgutehnikud leiavad soditud kilbi, mille tähistus ei ole loetav, paigaldatakse uued tähised. Praegune töökorraldus eeldab ülevaatustöö kiiret teostamist. Suuremamahulised hooldustööd jäetakse sellest töövoost välja ja neid käsitletakse eraldi.

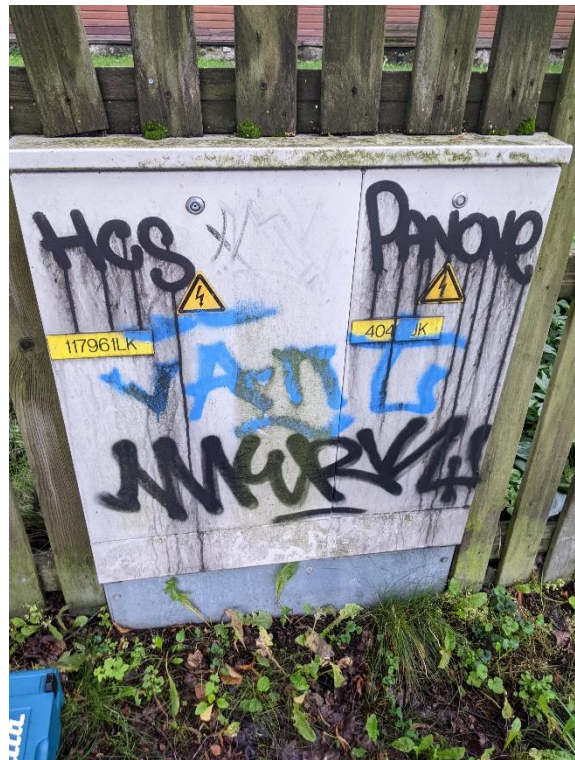
Foto 4. Grafitiga soditud kilbid

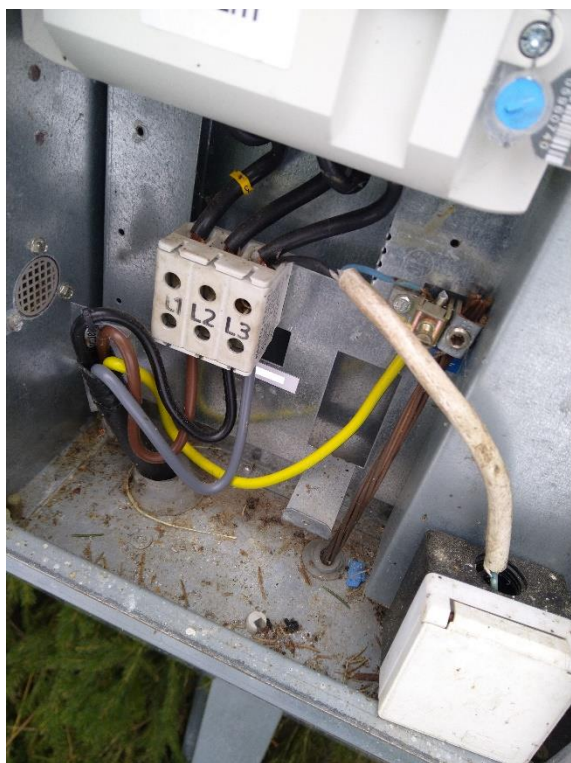
- kliendipoolsete kontaktühenduste riknemisel võib hävida või kahjustada saada ka võrgupoolne paigaldis (on teada, et vigased kontaktühendused on kilpide puhul ühed peamised rikete põhjustajad);
- nõudeid eirates paigaldatud seadmed on kasutajale (kliendile) potentsiaalselt ohtlikud.

Foto 7. Nõuete eiramine liitumiskilbis

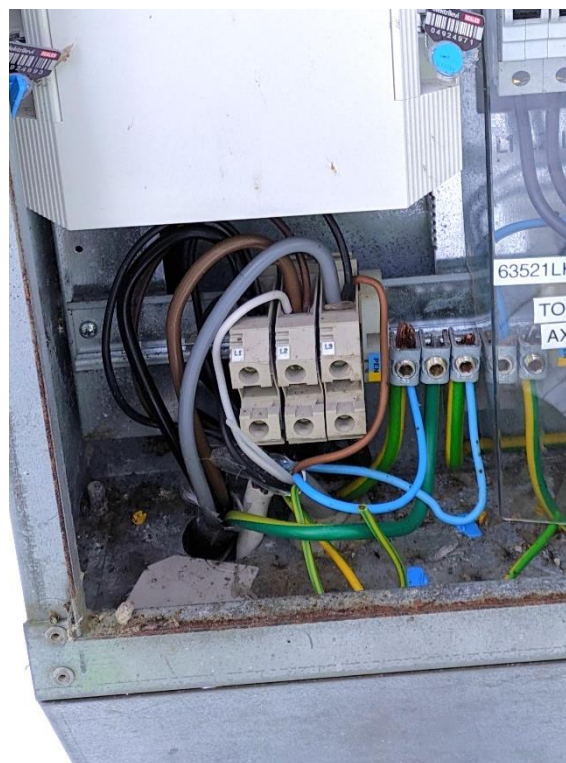
Foto 8. Nõuete eiramine liitumiskilbis

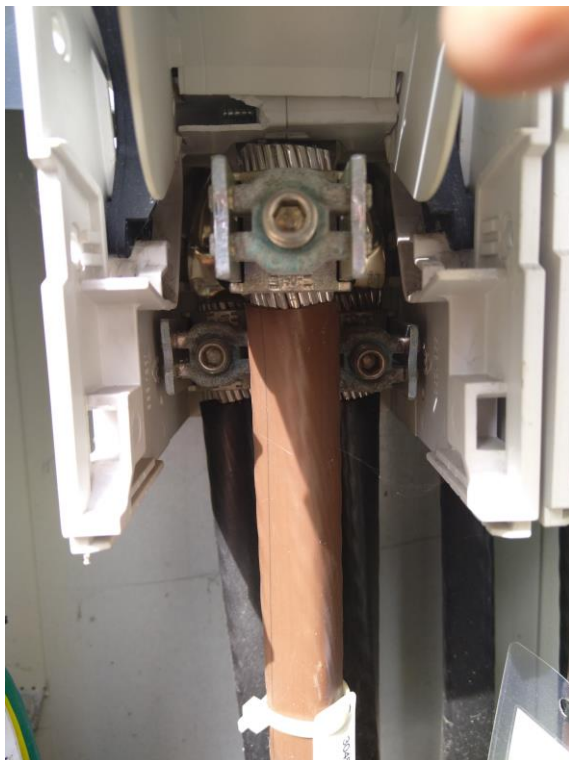
Töökindluse seisukohast ei saa jätta eraldi vaatlemata ebakorrektselt tehtud kontaktühendusi. Vigaste kontaktühenduste puhul ei ole üldse küsimus kas midagi juhtub, vaid millal juhtub. Vigaseid kontaktühendusi leiab uuemate paigaldiste puhul vähe. Võrreldes teiste defektidega leiab üldse neid võrdlemisi vähe. Samas on 2021. aastal koostatud analüüsis leitud, et 2020. aastal Tallinna piirkonna madalpingekilpide rikete suurimaks põhjustajaks olid vigased kontaktühendused [10, lk 25]. Teine analüüs on leidnud, et vigase kontaktühenduse avastamisest kuni rikkeks arenemiseni kulub keskmiselt ligikaudu kolm aastat [9, lk 83]. Et saada teada, kuivõrd on vastavate juhendmaterjalide koostamine ja töötajate koolitamine positiivselt mõjutanud kontaktühenduste teostamise kvaliteeti, võiks üle Eesti kontrollida viimastel aastatel paigaldatud kilpe (näiteks käimasoleva ülevaatustöö käigus). Muul juhul ilmneb mõju alles aastaid hiljem peale plaaniliste ülevaatuste teostamist.

Enamasti seisneb ebakorrektnes kontaktühendus sektorikujuliste kaabli soonte vales paigutuses ühendusklemmil (Foto 9). Samas leiab ka selliseid ühendusi, kus paigaldajal puuduvad oskused ja teadmised selliste tööde teostamiseks (Foto 10).

Foto 9. Sektorsoonte ebakorrektsed kontaktühendused JK lüliti klemmidel

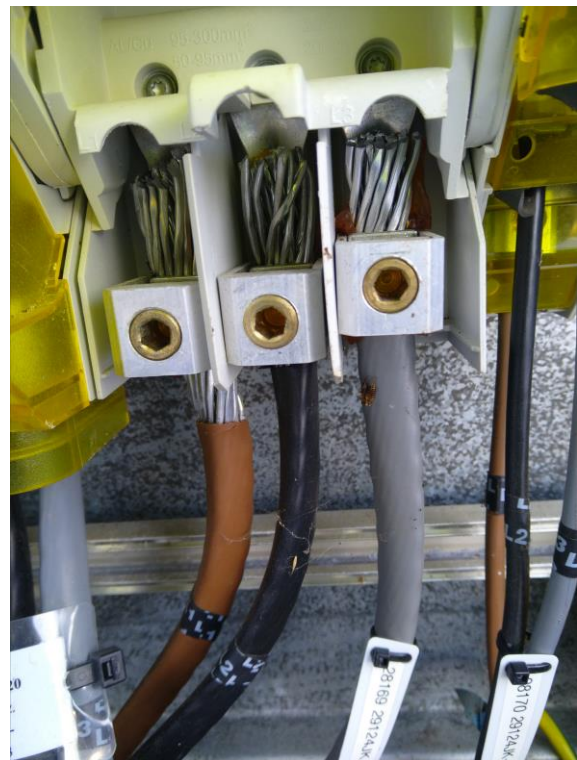
Foto 10. Defektsed kontaktühendused JK lüliti klemmidel

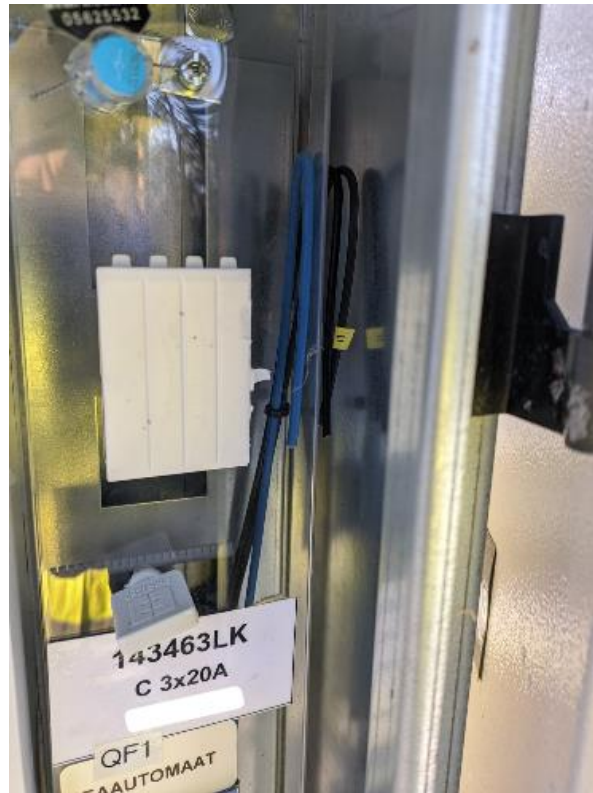
Tüüpdefekti „Lühistamata ja nullimata juhtmed“ on peamiselt kasutatud märkimaks lahtiseid juhtmeid liitumiskilpides, mida kunagi kasutati arvestite programmkellade toiteks. Enamasti on need siiski lahti ühendatud (pingetud) ja plommitud katete taga. Sulgedes programmkella ava moodulava kattega ei saa neid ka puudutada. Sellisel juhul need tegelikult otsest ohtu ei kujuta. Samas on ka olukordi, kus kilbis on lahtised juhtmeotsad ja ei ole selge kas need on pingetud või mitte. Näiteks kui kilp on kahe arvestikohaga ja kasutusel on neist üks koht, siis on mõnikord teise koha juhtmestiku otsad lahtiselt kilbis. Kuna aga liitumiskilbile on reeglina ligipääs ka tavaisikutel (klientidel), siis tuleb veenduda, et kilbis ei oleks puutevõimalikke pingestatunud osi. Kuna klient üldjuhul juhtmete pingetuses veenduda ei saa, siis peaksid niisugused juhtmete otsad olema vähemalt isoleeritud.

Foto 11. Demonteerimata juhtmed LK-s

Võrgustandard nõuab selliste juhtmete demonteerimist [27]. Miks seda ei ole tehtud juba kilbi paigaldamisel enne selle pingestamist või samaaegselt programmkellade eemaldamisega ei ole selge. Kui peaks ilmnenema, et kilbis on lahtiste otstega pingestatud juhtmed ja kilbis pole kaitselahutuslülitit, võib nende ohutuks likvideerimiseks jällegi osutuda vajalikuks ulatuslike katkestuste tegemine.

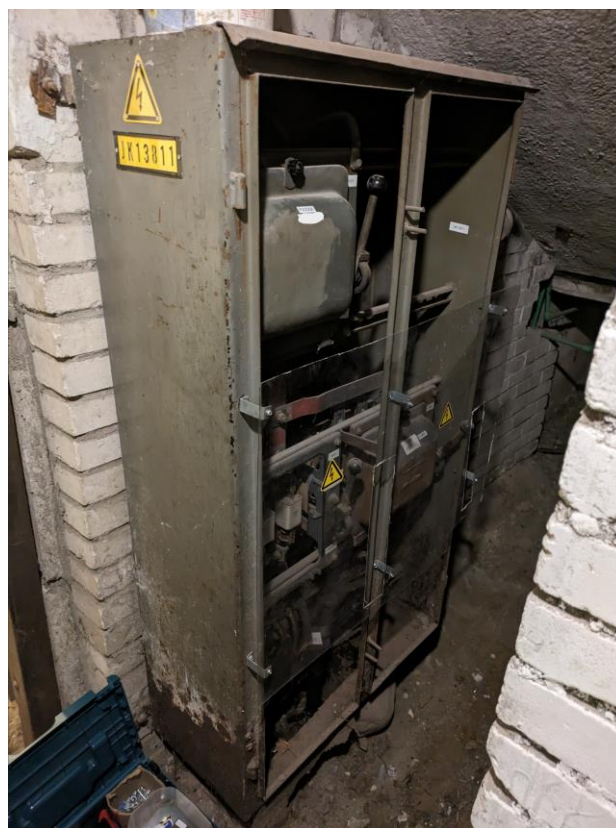
Kategooriasse „Kilbi seisukord“ kuuluvad kõik kilbi väliskestaga seonduvad probleemid. Enamikel juhtudel on tegemist mingisuguse mehaanilise vigastusega. Selliseid vigastusi põhjustavad näiteks otsasõit või ettevaatamatu lumelükkamine. Samasse kategooriasse märgitakse ka näiteks katkised uksehinged ja roosteprobleemid. Kilbid, mille väliskest ei vasta nõuetele ja mis tuleb tõenäoliselt asendada, märgitakse samuti sellesse kategooriasse (Foto 12).

Foto 12. Usteta, kateteta ja läbi roostetanud põhjaga kilp kortermaja ühiskasutatavas keldris
