TALLINNA TEHNIKAKÕRGKOO

**SILDADE PEALESÕITUDEL  
ESINEVATE DEFEKTIDE  
ANALÜÜS NING VÕIMALIKE  
LAHENDUSTE SELGITAMINE**

**LÕPUTÖÖ**

#### Lisa 1. Lõuna-Eesti sildade vaatlustulemused

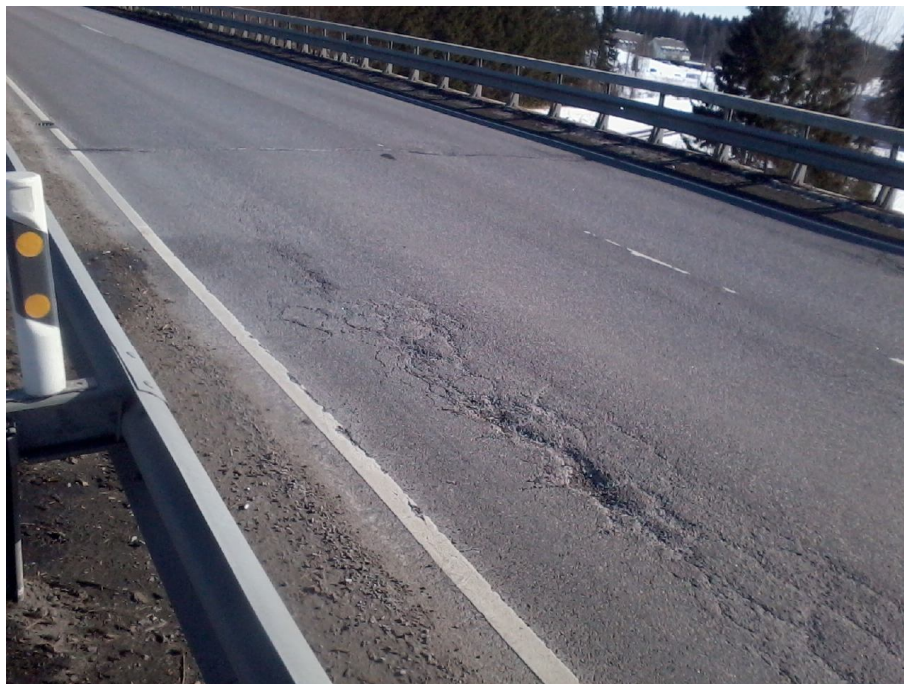
Tavaliselt on võrkpragude põhjuseks puudulik kandevõime või liiga suur peenmaterjali sisaldus katte all olevas sidumata kandvas kihis. Võrgu silma suurus näitab ligikaudselt, kui sügaval nõrk koht paikneb. Väike, alla 150 mm suurune võrgusilm viitab kõige kõrgema, sidumata kihi nõrkusele. Võrkpraod kui sellised ei häiri liiklust, kuid sageli muutuvad praod kiiresti tihedamaks ja sellisel juhul hakkab pealesõidu katend osade kaupa lagunema. [4: 7]

Joonis 2. Võrkpragu Sõmeru viadukti pealesõidul [erakogu]

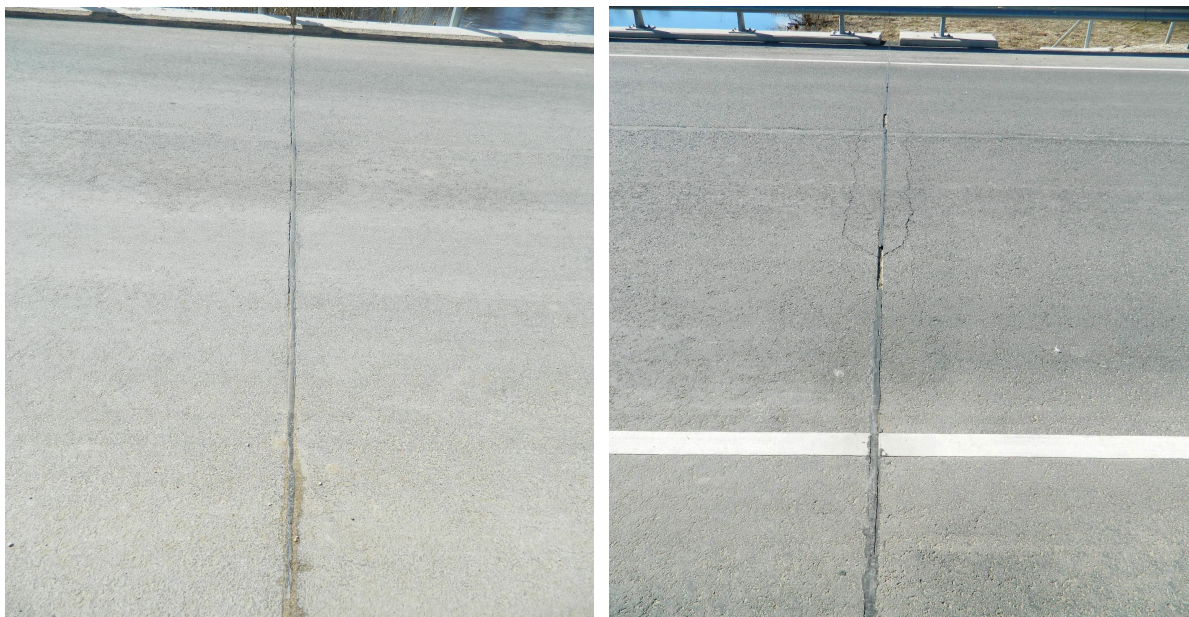
Kõige rohkem esines kattes ristipragusid deformatsioonivuukide kohal, vähemal määral pragusid kattepealsete vuukide ja asfaltkatte ühenduskohas. Kaetud vuugi kohale kattesse lõigatud soone pragunemist või täite kadumist ning kahel sillal lumesahkade poolt lõhutud vuugielemente. Kadendi defekte esines 28 sillal, mis on 56 % vaatluse all olnud sildadest.

Joonis 40. Deformatsioonivuugi kohal kattesse lõigatud soone täite nakke kadumine kattega ning vuugi täitematerjali osaline kadumine soonest [erakogu]

Joonise 40 vasakpoolne foto on tehtud Võuküla sillal. Fotolt on näha, et kattesse lõigatud soone täitematerjal on kaotanud nakke kattega. Vältimaks olukorda, mis on kujutatud parempoolsel fotol (Lääniste sild), tuleks täitematerjali kuumutuspuhuri või põletiga kergelt kuumutada ning vajadusel lisada täitematerjali. Parempoolsel fotol kujutatud olukorras tuleb esimesel võimalusel soonde tekkinud tühimikud täita ning praod soone kõrval remontida. Vastasel juhul areneb defekt edasi sarnaseks joonisel 41 kujutatuga.

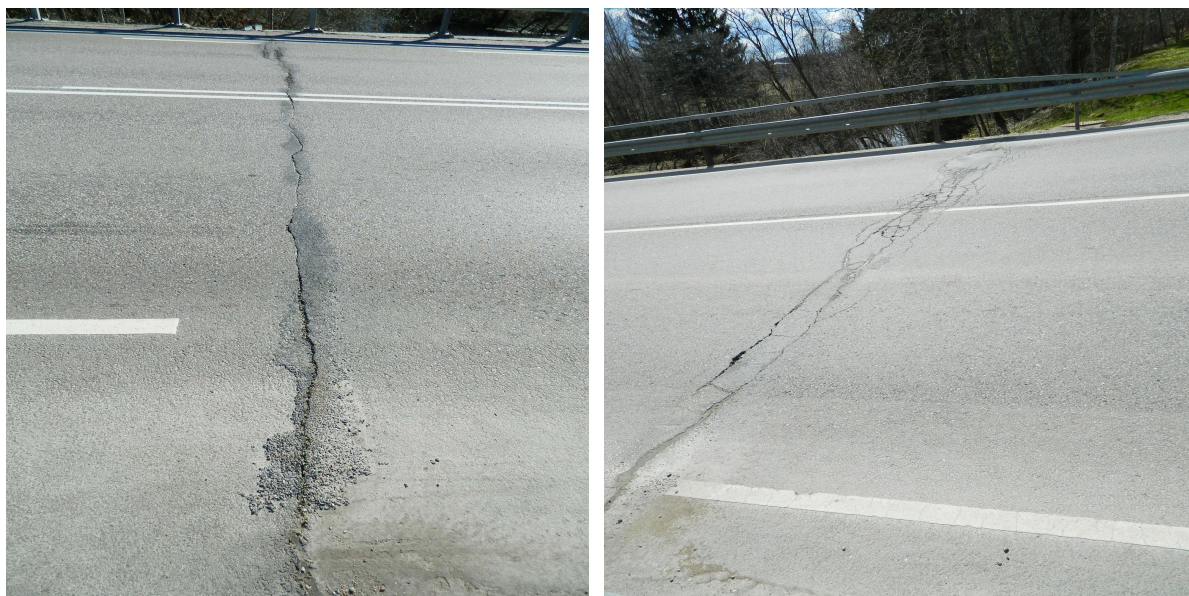
Joonis 41. Kaldasamba deformatsioonivuugi pragu kattес [erakogu]

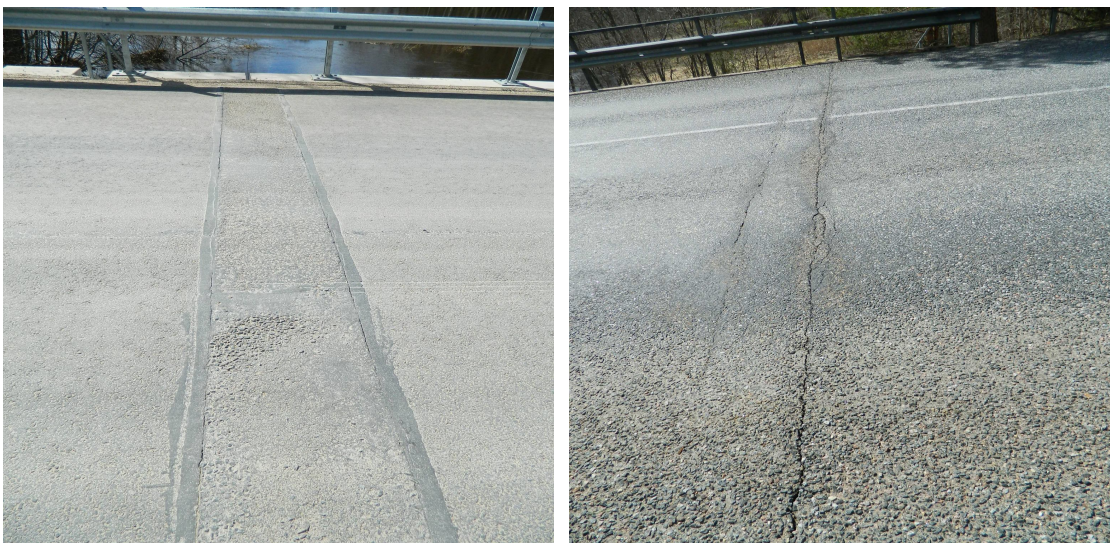
Kattepealsetel deformatsioonivuukidel esinevad defektid on sarnased kaetud vuukide omadega. Defektide areng saab samuti alguse vuugi ja katte nakke kadumisest nagu on näha joonisel 42 kujutatud vasakpoolsel fotol, mis on tehtud Pindi sillal. Nakke puudumine soodustab suuremate pragude teket vuugikonstruktsiooni ja katte ühenduskohta nagu on see Reo sillal (parempoolne foto). Kõige efektiivsemaks lahenduseks joonisel 42 kujutatud defektide remontimiseks oleks jällegi laiendamisega vuukimine.

Joonis 42. Täidetud deformatsioonivuukide defektide arenemine [erakogu]

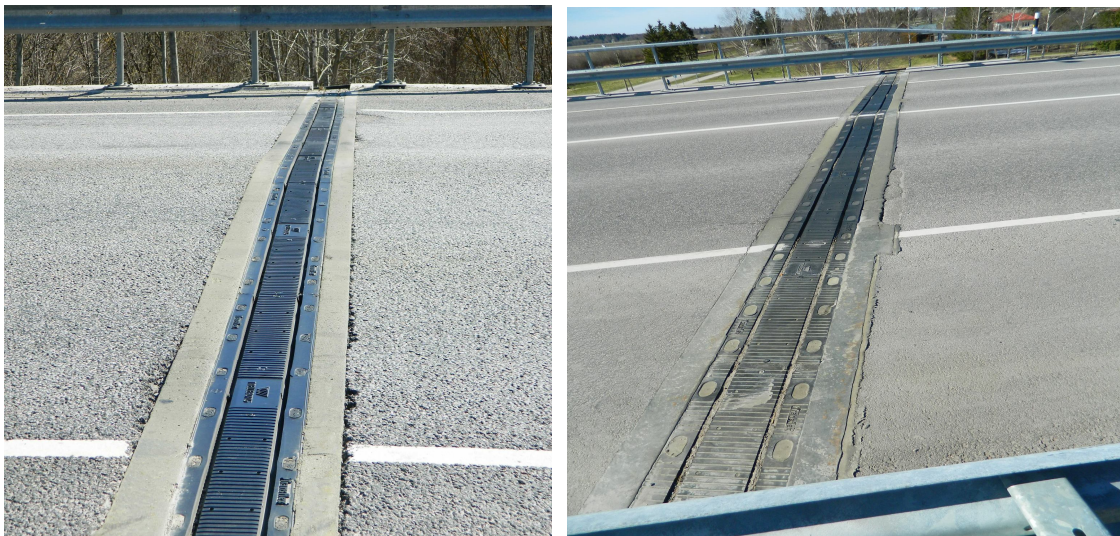
Joonis 43. Ülekatva vuugi defektide arenemine [erakogu]

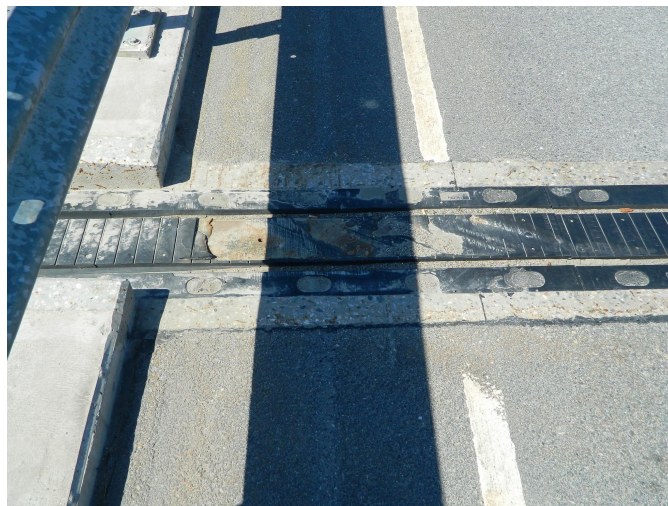
Samas täiesti korrektselt ehitatud deformatsioonivuugi võib rikkuda hooletu sahkamine. Üheks selliseks näiteks on Puurmani silla kaldasamba deformatsioonivuuk (vt joonis 44). Kahjustuste edasiarenedes tuleks kahjustunud vuugielemendid välja vahetada.

Joonis 44. Lumesahkade poolt lõhutud vuuk [erakogu]

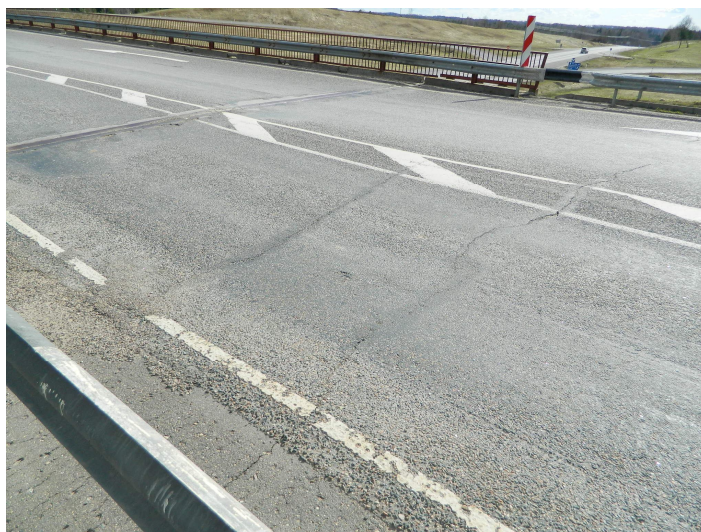
Silla pealesõidu kattesse tekivad praod ka pealesõiduplaadi vajumise ja purunemise tõttu. Joonisel 45 on kujutatud Kulbilohu viadukti ühte pealesõitu. Lisaks suuresti lagunenenud vuugile esines seal ka pealesõiduplaadi vajumise, või isegi purunemise, jälgi. Kuna muldkeha viadukti pealesõidul on üsna kõrge, võib eeldada, et tegu on siiski vajumisega. Lahenduseks oleks pealesõiduplaadi alune pinnas koos pealesõiduplaadiga välja vahetada, et takistada defektide edasist arenemist.

Joonis 45. Katte purunemine pealesõiduplaadi kohal [erakogu]

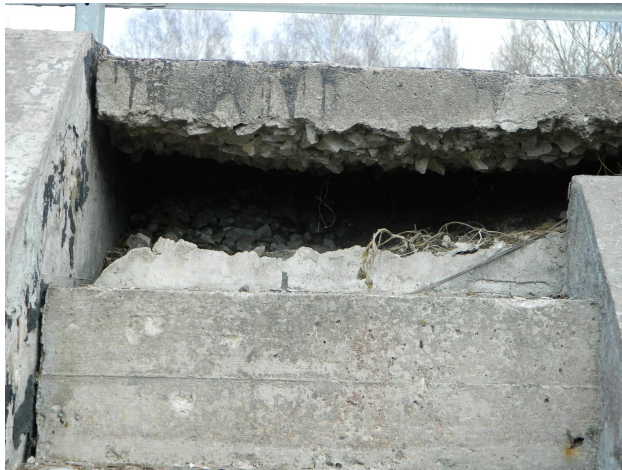
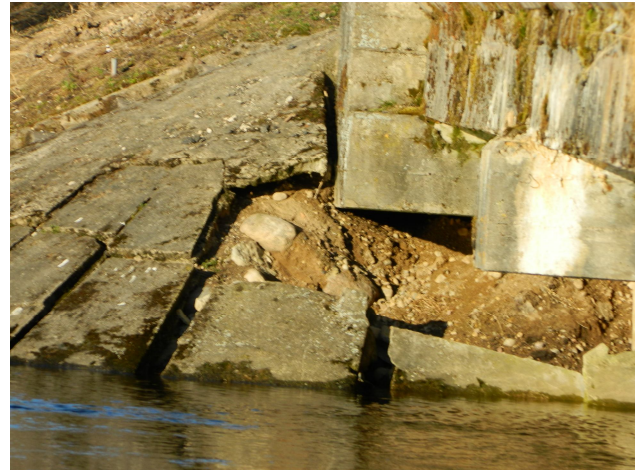
Teatavasti liigub vesi alati sinna, kuhu tal on kõige mugavam liikuda. Kui sillalt ja pealesõitudel ei ole tagatud korralik vete äravool, on suure tõenäosusega tagajärjeks pinnase erosioon. Nagu jooniselt 46 on näha, võivad pinnase erosiooni jäljed esialgu märkamatuks jääda (vasakpoolne foto), nagu on seda Kärkna silla mõlemal trepil. Tekkinud defektide remontimiseta võib silla hilisem olukord olla sarnane Jõemõisa sillaga (parempoolne foto), kus praktiliselt kogu koonusekindlustus on ära lagunenu.

Joonis 46. Pinnase erosioon silla pealesõidul[erakogu]

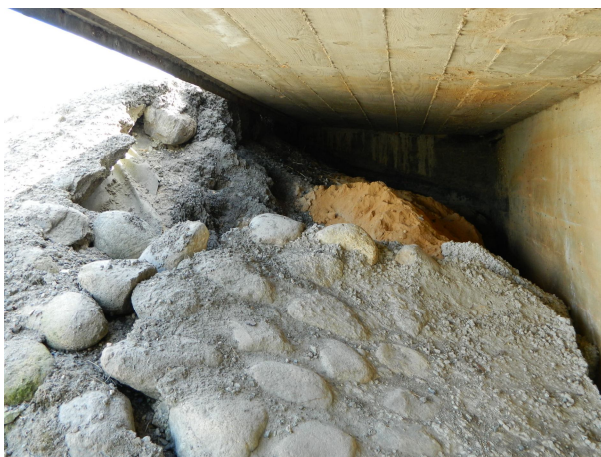
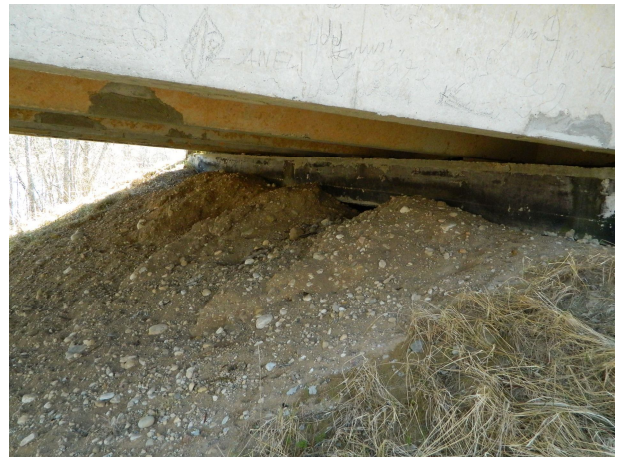
Joonis 47. Pinnase erosioon kaldasamba riigli alt ja tagant [erakogu]

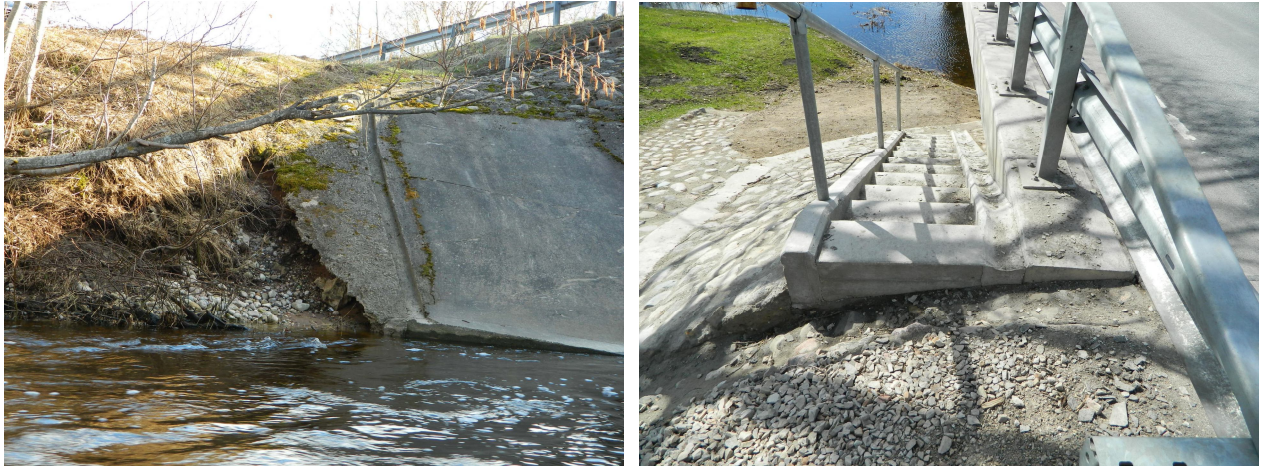
Joonis 48. Halvad näited sajuveerennidest [erakogu]

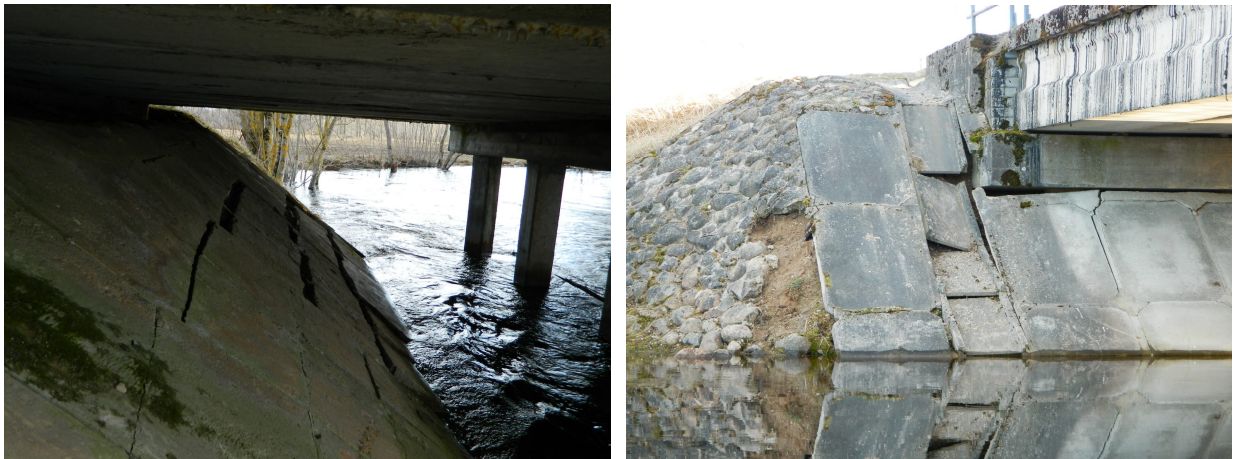
Joonis 49. Koonusekindlustuse vajumine [erakogu]

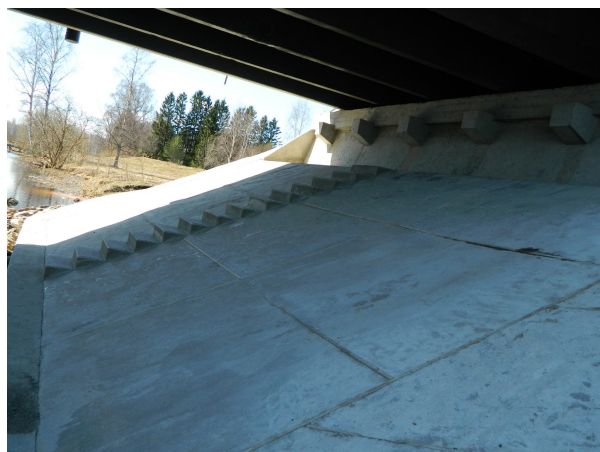
Joonis 50. Koonusekindlustus Lääniste sillal [erakogu]
