**1974 AASTA CHEVROLET  
CORVETTE RAAMI TAASTAMINE**

LÕPUTÖÖ

Tallinn 2015

Transporditeaduskond

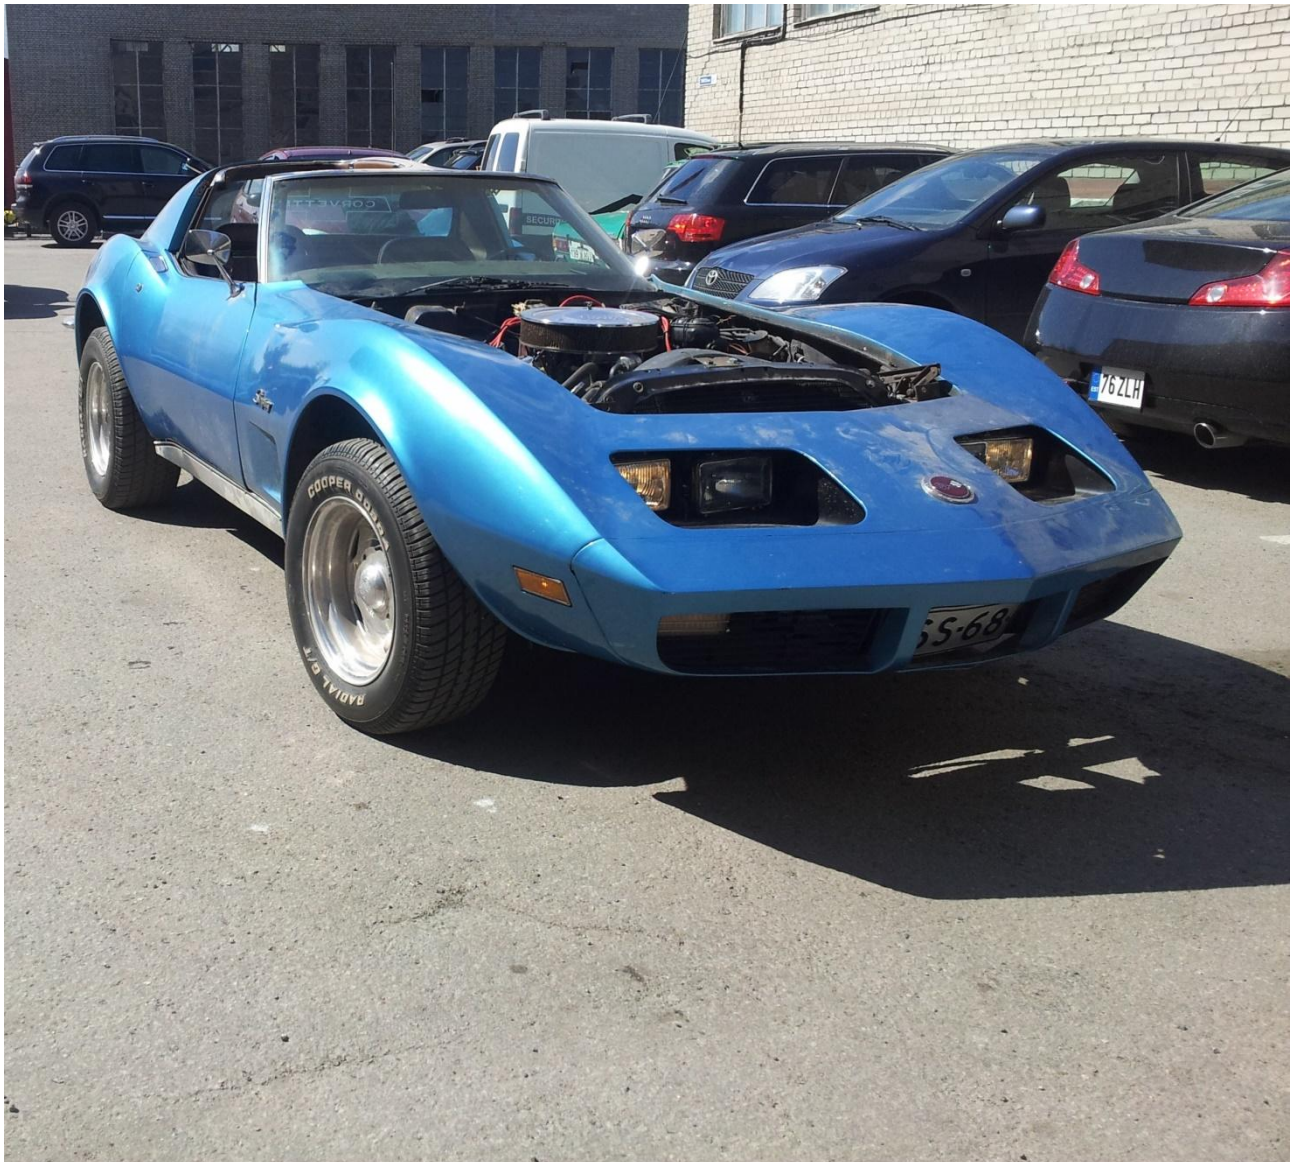
Sele 2. Uuritav ja täiustatav objekt

Töökotta sõitis mootorsõiduk omal jõul, kuigi järsemal kohaltvõtul oli silmaga näha, kuidas auto kere paindus raami pealt läbi. Kehtiva ülevaatusel tekkis küsimus, kas on nii-öelda ostetud ülevaatus või on Soomes, võrreldes Eestiga, nii palju väiksemad tehnilised nõuded. Lisaks oli ka esitiibade ja esiuste vahel ebamääraselt suured vahed ning ukсед avanesid ning sulgusid väga kehvasti. Ei olnud kasu ka ukse vastuste ja ukse sulgurite reguleerimisest. Algne omaniku arvamus oli, et kere ja raami ühendavad puksid on oma aja ära elanud ja sellest tingituna kere liigub raami peal.

Nimelt on raamile auto kere kinnitatud poltidega ja kere ja raami ühendavad jäigad kummipuksid. Küll aga ei olnud omaniku esialgne optimism õigustatud, sest lähemal inspekteerimisel selgus tõsiasi, et raami olulised kandevkonstruktsioonid on korrodeerunud ning väga halvas seisus. Samuti vajasisid vahetust need samad puksid mida arvas omanik ainsaks veaks olevat.

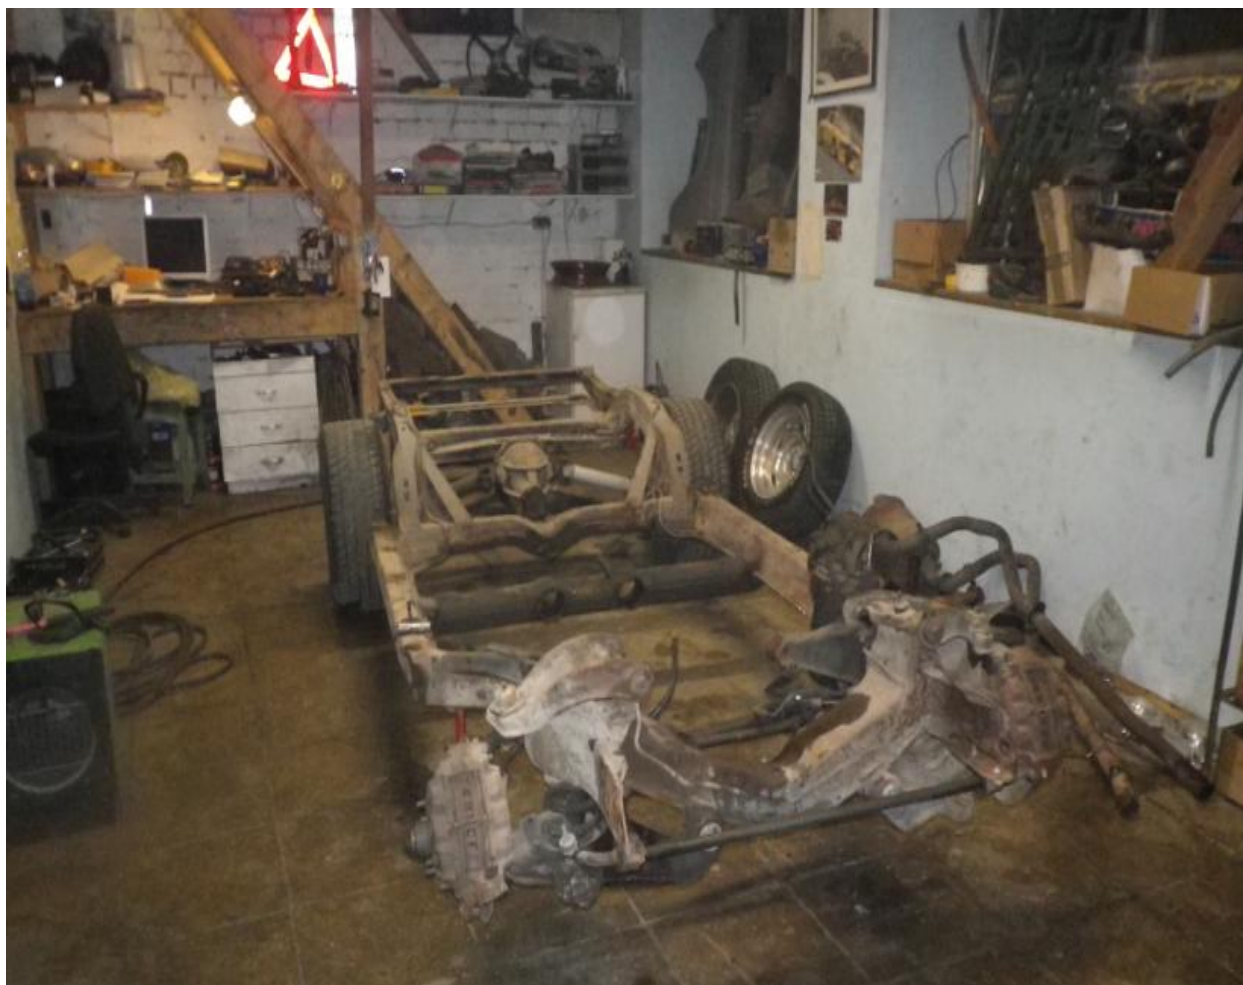
Sele 8. Raam peale kere eemaldamist

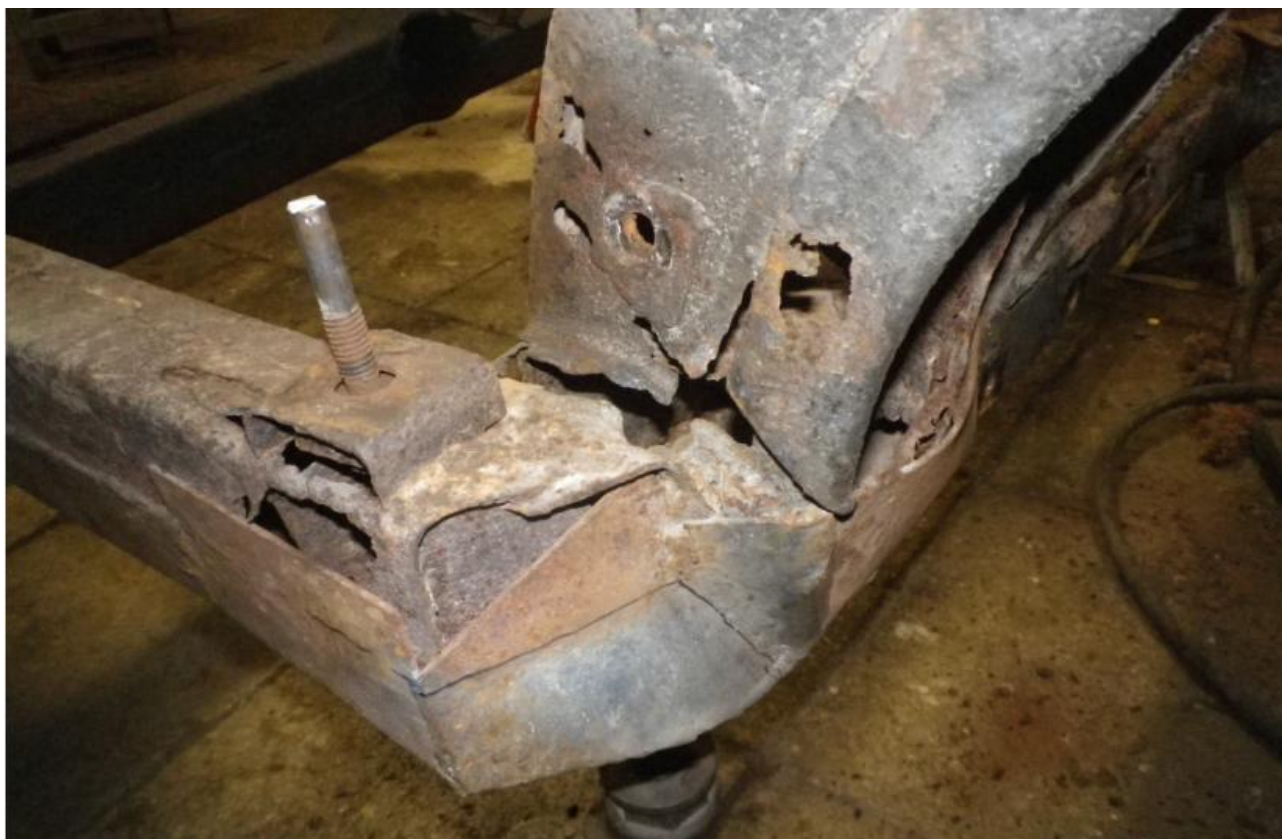
Järgnevatel piltidel( Sele 9 ja Sele 10) on välja toodud raami kriitilisemad kohad enne taastamist:

Sele 9. Juhipoole tagumine nurk.

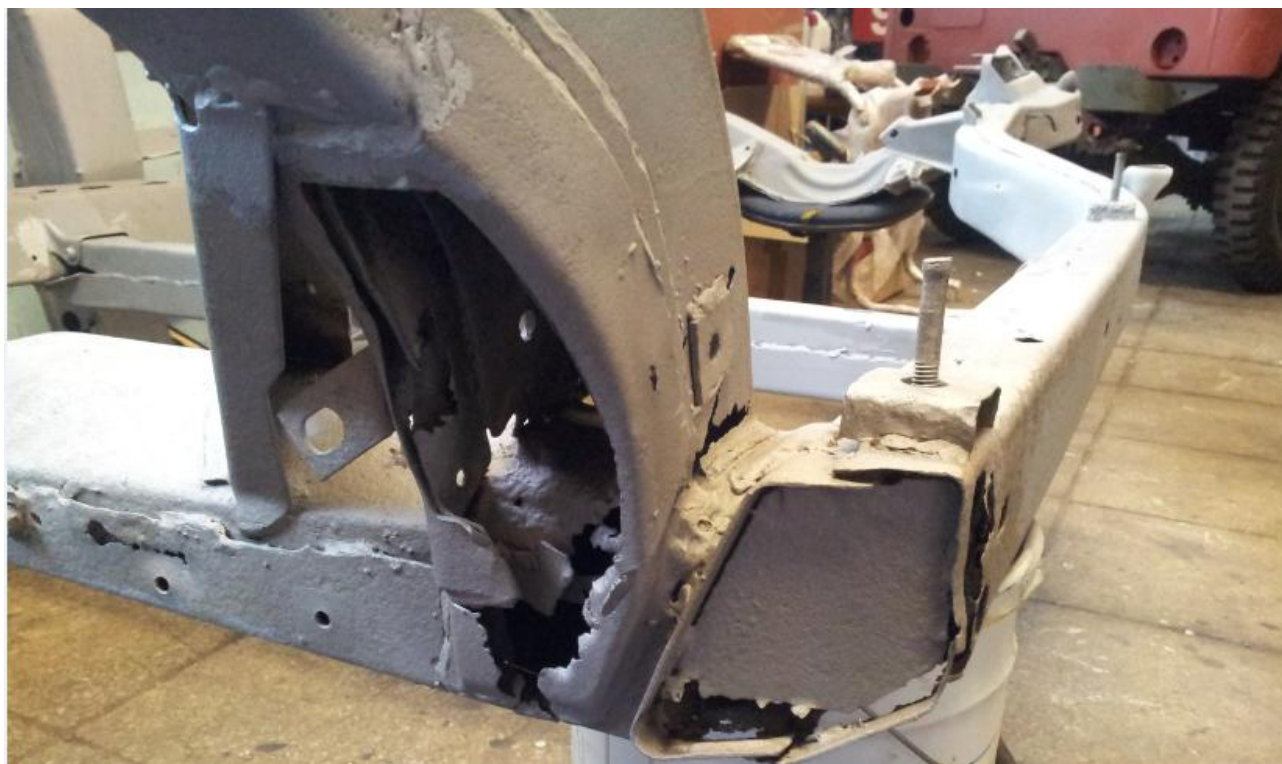
Sele 10. Kõrvalistuja poolne tagumine nurk.

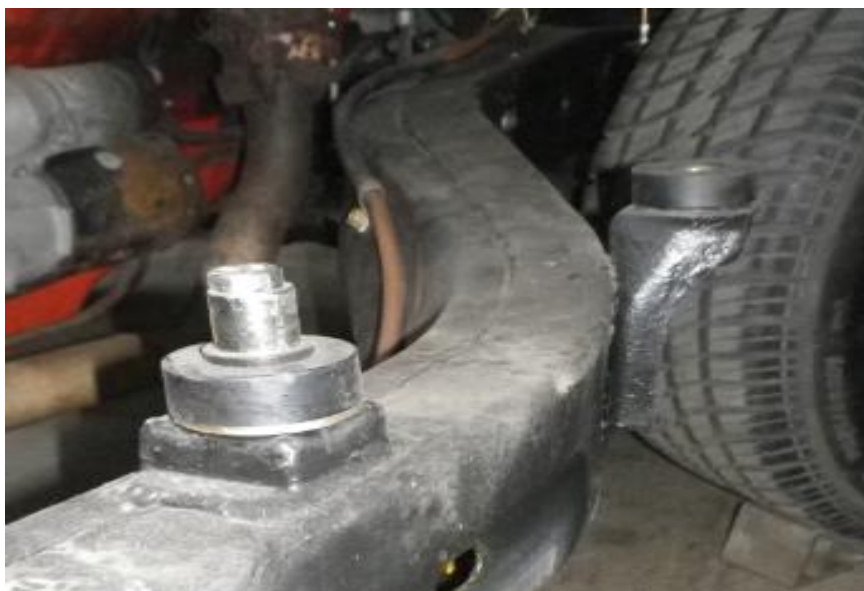
Peale küljekarpide paigaldamist kere külge tuli valmistada raamile ka uued vasest piduri- ja kütusetorud, kuna vanad olid tugeva korrosiooni kahjustusega ning murdusid mitmeks jupiks, kui raami lahti monteerimisel need eemaldati. Raami ja kere vahele paigaldati uued kummipuksid, metallpuksid ning seibid ( Sele 19).

Sele 19. Uued kerekinnituse puksid
