**REKONSTRUEERIMIS-  
LAHENDUSED JA  
PARENDUSETTEPANEKUD  
MAHLA TN 70  
KORTERELAMULE**

LÕPUTÖÖ

Ehitusinstituut

Silikaltsiitplokkidest 1966. aastal ehitatud 8- korteri ja kahe trepikojaga elamu asub Tallinnas, Nõmme linnaosas Mahla tn 70 (Foto 1).

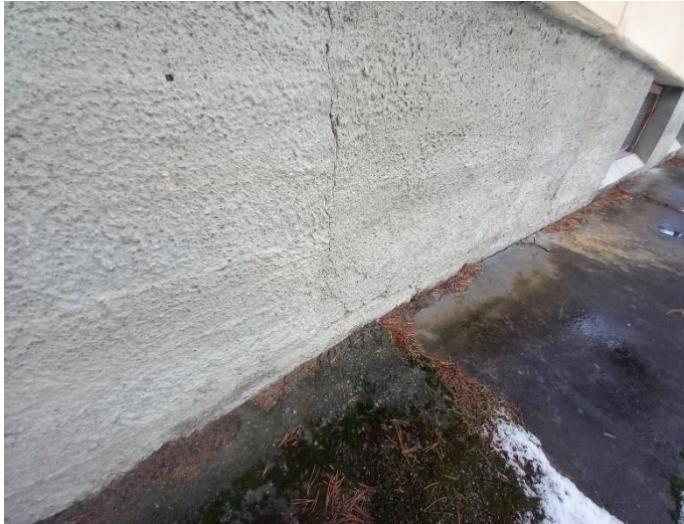
Foto 3. Hoone sokkel

Visuaalsel vaatlusel on vundamendi seisukord hea, soklil on näha mõnes kohas pragusid (Foto 3 ja Foto 4). Visuaalse vaatluse käigus ei ole võimalik tuvastada pragude põhjuseid, selleks on vaja neid pikema aja jooksul vaadelda, et näha, kas ja kuidas praod liiguvad. Pikema aja jooksul inspekteerimine aitab kindlaks teha, kas kahjustused on vanad või protsess alles kestab..

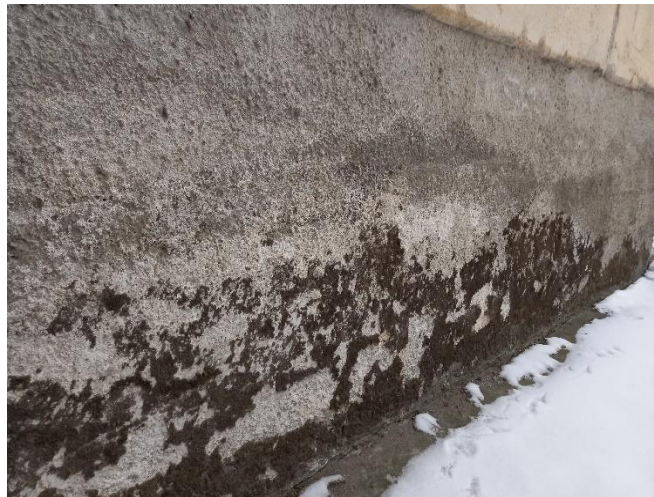
Foto 5. Hoone sokkel

Sokli pealispinnal esineb bioloogilisi kahjustusi sambla kasvu näol. Bioloogiliste kahjustuste üheks tekke põhjustajaks on niiskus, mis on tingitud puudulikust vihmaveesüsteemist. Kuni 2006 aastani puudus hoonel vihmaveerennid ja -torud. Teiseks põhjuseks on pinnase valed kalded. Hetkel on kalle pigem hoone poole, mitte hoonest eemale. See tähendab, et vihmast ja lume sulamisest tekkinud vesi märgab konstruktsiooni ja soodustab bioloogiliste kahjustuste teket (Foto 5).

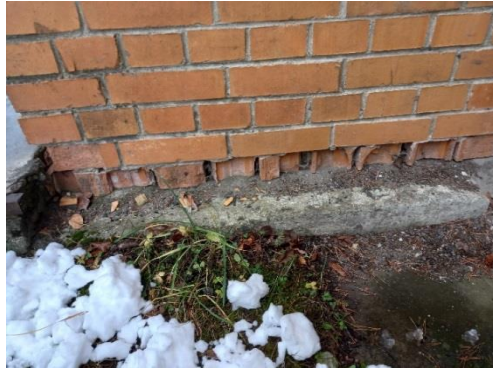
Foto 6. Hoone trepikoja vundament

Hoone trepikodade vundament on halvemas seisukorras kuna vundamendiseina ja välisseina liitekohas puudub hüdroisolatsioon, mille tulemusena on esimesel telliskividest real külmakahjustused (Foto 6).

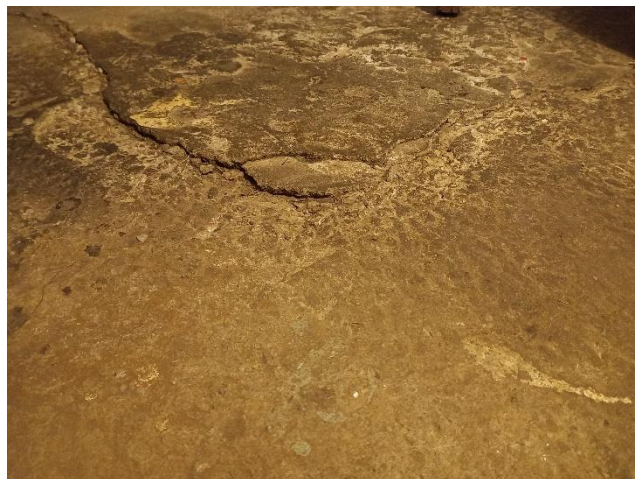
Foto 7. Keldripõrand

Betoonist keldripõrand on ebatasane, pragunenud ning vajab renoveerimist (Foto 7). Pinnaseniiskusest tingitud kahjustusi keldripõrandal ei täheldatud.

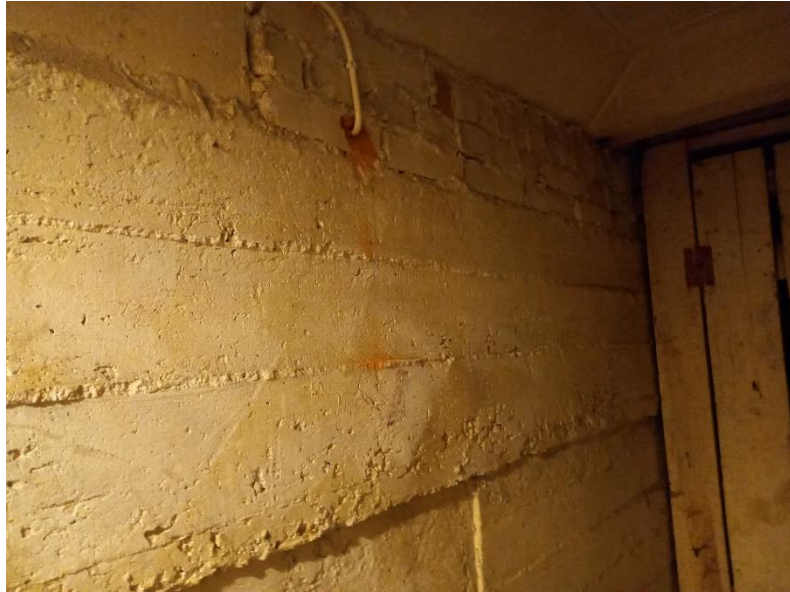
Foto 8. Keldri sein

Keldri seinad on laotud erinevatest ehitusmaterjalidest. Parema visuaalse tulemuse saamiseks vajavad ühtlustamist (Foto 8).

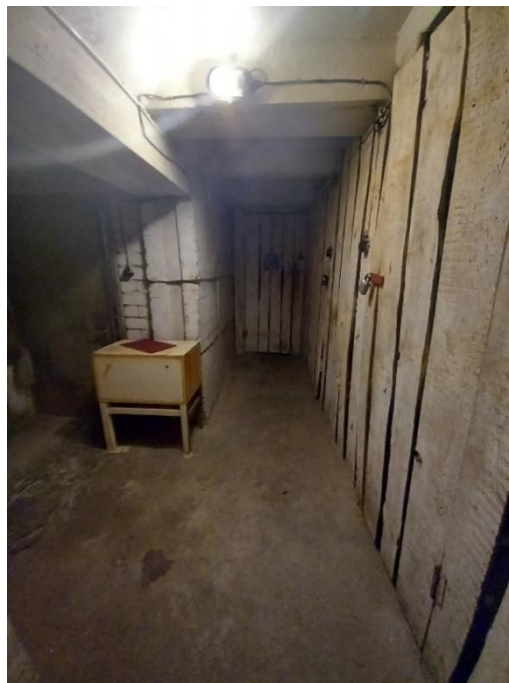
Foto 9. Kelder

Keldris olevad panipaigad on kitsad ja väikesed ning seetõttu ei leia elanike seas kasutust (Foto 9). Elanike soov on keldrit avardata ja luua sinna võimalus rataste/ vankrite ja kasvõi muruniiduki hoidmiseks.

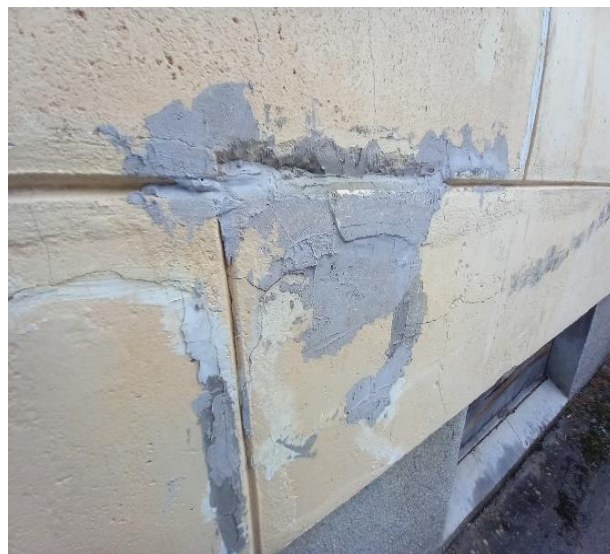
Foto 13. Välissein

Pragusid ja ebatihedusi on püütud erinevate vahenditega täita, kuid tulemuseta (Foto 13). Küll aga on see kahjustuste suurenemist võib olla mõningates kohtades aeglustanud.

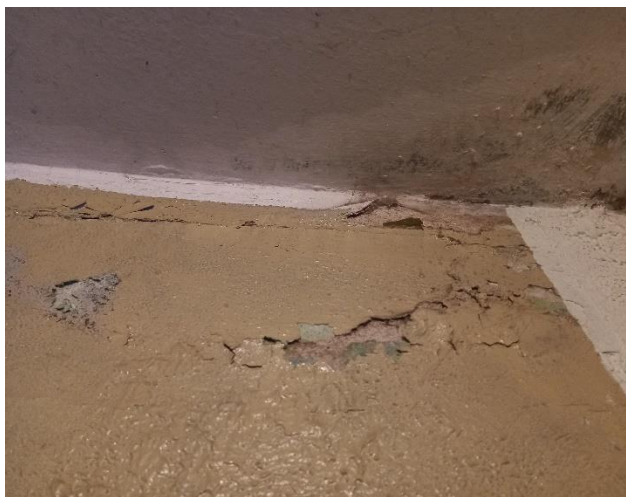
Foto 15. Trepikoja sein

Peasissepääsude juures seinte ja lagede ühenduskohtades on veekahjustused, mis on tingitud vihmavee läbijooksudest ning varikatustest tingitud külmasildadele kondenseerunud veest (Foto 15 ja Foto 16).

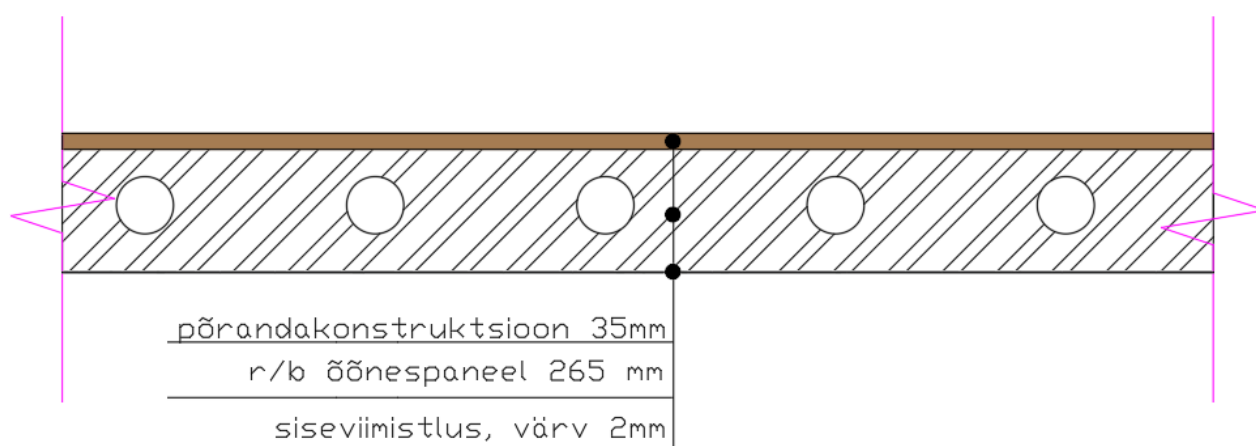
Joonis 3. Olemasolev keldrilagi

Raudbetoon õõnespaneelidest ehitatud keldrilagi on soojustamata (Joonis 3). Seetõttu on suured soojuskaod läbi vahelaed, põhjustades esimese korruse korterite elanikele ebamugavust külmade põrandate näol.

Vee- ja kanalisatsioonitorustikud on täielikult amortiseerunud ja seetõttu vahetatakse välja terve maja ulatuses. Torustiku vahetamisega soojustatakse ühtlasi keldrilagi. Keldrilagi soojustatakse 100 mm paksuse Paroc CGL 20cy'ga (Joonis 9).

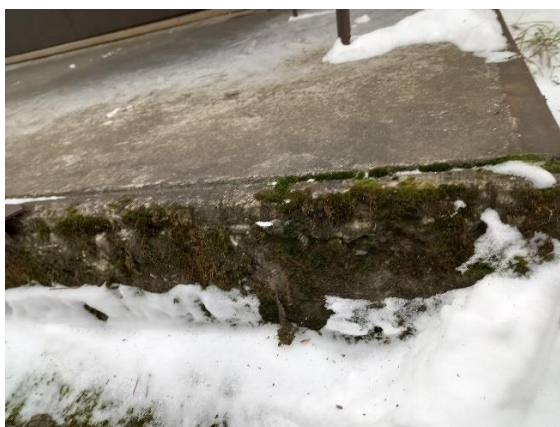
Foto 19. Trepimade õues

Õues paiknev trepimade on sammaldunud (Foto 19). Sammaldumise põhjuseks on pidev niiskuse olemasolu. Kuna trepimade ei ole ilmastikuolude eest kaitstud, siis paratamatult tekivad kahjustused ja lagunemine.

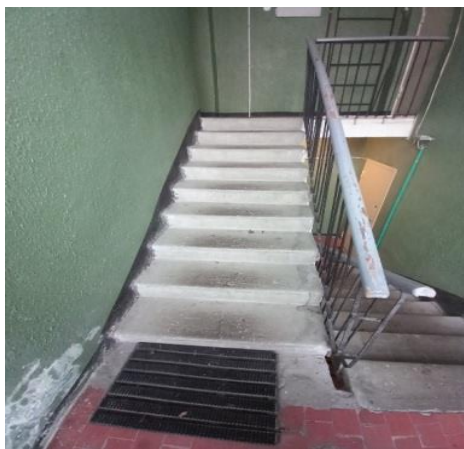
Foto 20. Trepikoja trepp

Trepikoja treppide seisukord on rahuldav ja renoveerimistöid ei vaja (Foto 20). Treppidel on näha kulumist, mis antud maja vanust arvestades on täiesti normaalne.

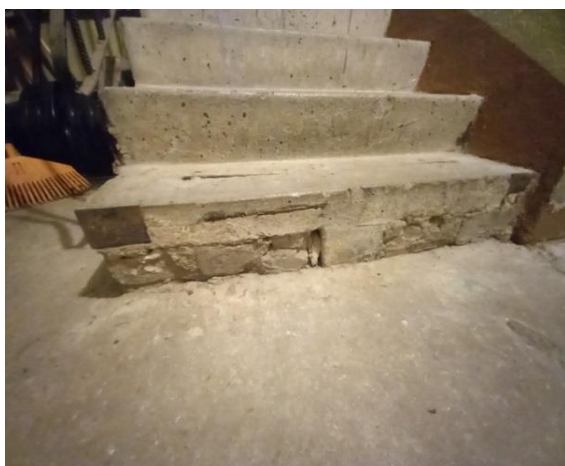
Foto 21. Keldri trepp

Keldrisse viiv trepp vajab parandusi. Samuti tuleb üle kontrollida selle kandevõime, sest trepi alust on lõhutud (Foto 21 ja Foto 22). Trepimademed on plaaditud (Foto 23).

Trepimademetelt tuleb eemaldada plaadid ja teha ettevalmistustööd, et värvi oleks võimalik peale kanda. Lisaks tehakse parandustööd keldrisse viivale trepile.

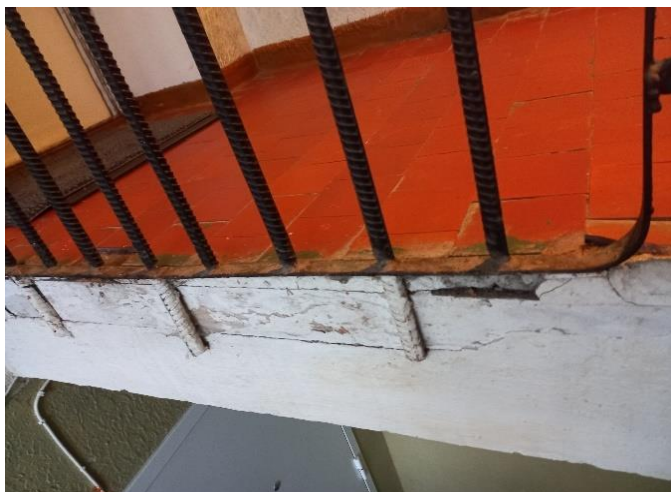
Foto 24. Trepikäsipuu ühendus mademega

Trepikäsipuud on amortiseerunud ja kinnitused tuleb üle kontrollida, et turvalisus treppidel liigeldes oleks tagatud (Foto 24 ja Foto 25).

Turvalisuse tagamiseks tehakse korda olemasolevad trepikäsipuud. Parema väljanägemise saavutamiseks värvitakse metallosad ja vahetatakse välja puidust käsipuu (Foto 47).

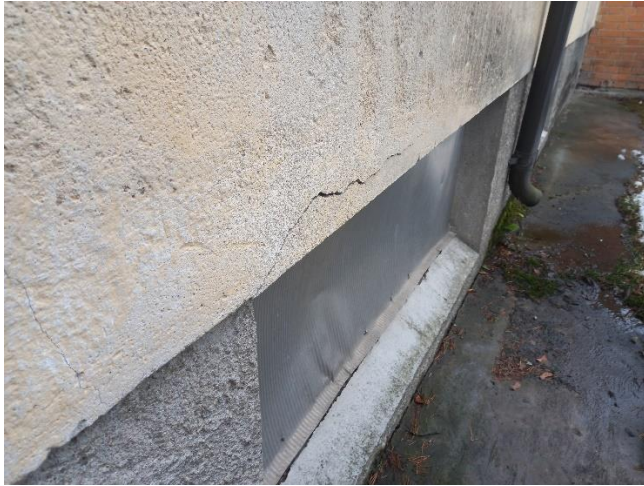
Foto 27. Kinni kaetud keldriaken

Keldriaknad on puitraamidega. Suurem osa nendest on kinni kaetud elanike initsiatiivil, et hoida soojust (Foto 27). Väliste aknalaudade alused on viga saanud kas akende vahetuse käigus, veeplekki paigaldamisel või on põhjus vananemises (Foto 28).

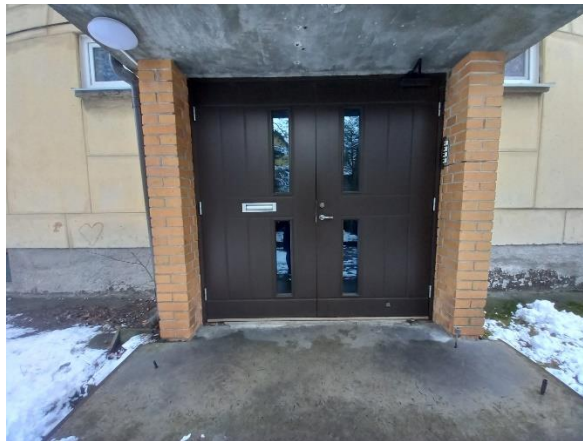
Foto 29. Hoone välisuks

Välisüksed on metallturvauksed (Foto 29). Ainukeseks miinuseks uste puhul on see, et nad ei lukustu ise. See tähendab, et iga kord kui keegi väljub, tuleb uks väljast võtmega lukku keerata või sisenedes liblikast lukustada. Korterite uksed on erinevad, osad on originaalsed, aastast 1966, teised uuemad turvauksed (Foto 30 ja Foto 31).

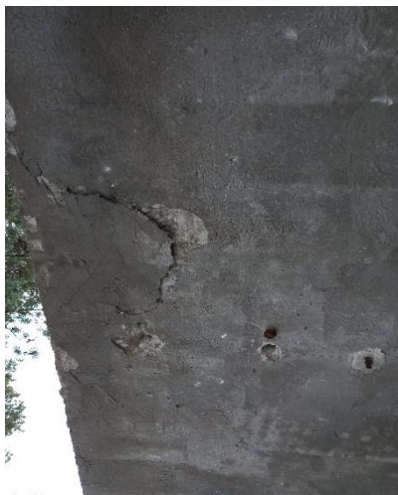
Foto 35. Varikatuse betoonpaneel

Varikatuste betoonpaneelides toimub sarrusvarraste korrosioon, mis on põhjustatud betooni kaitsekihi karboniseerumisest (Foto 35). Enne 2006 aastat ei olnud betoonpaneel ilmastikuolude käest kaitstud, seega sarrusvarraste korrosiooni põhjuseks on olnud pideva niiskuse olemasolu.

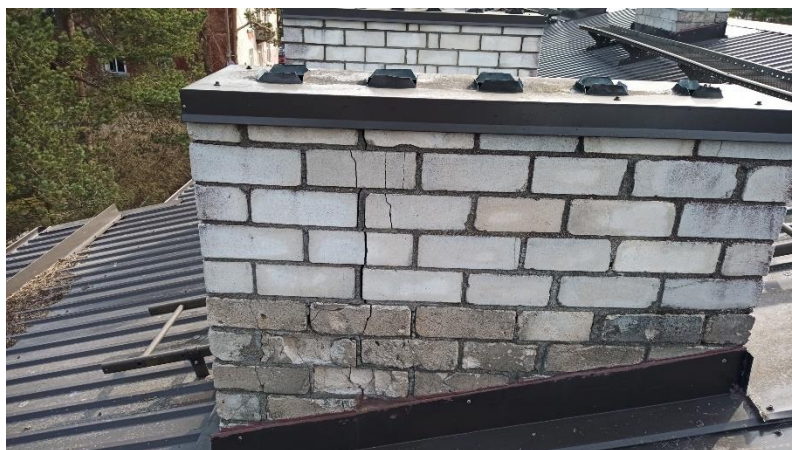
Foto 38. Ventilatsioon- suitsukorsten [6]

Hoones on loomulikud väljatõmbesüsteemid ventilatsioonilõõride kaudu. Katusest läbi ulatuvad ventilatsiooni-suitsukorstnad on ilmastikutingimustel lagunened, osaliselt (3tk) uuesti ehitatud (Foto 38). Vajalik on kõik korstnad renoveerida.

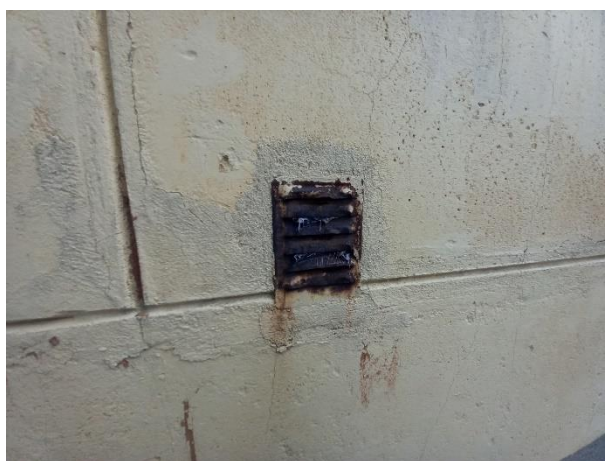
Foto 39. Värskeõhuklapp

Värske õhk pääseb korteritesse läbi ebatiheduste. Enne akende vahetamist pääses ka läbi aknapragude. Vanad puitaknad vahetati aga PVC raamidega akende vastu, mille tõttu muutus ka korterite sisekliima. Värskeõhuklapid on kinni pandud ja nende kaudu värske õhk tuppa ei pääse (Foto 39).

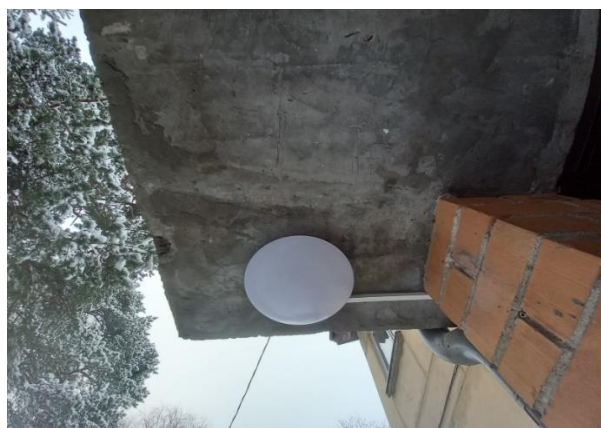
Foto 42. Välisvalgustus

Mõlema trepikoja sissepääsude juures on lambid, milles hõõgpirnid. Lampide lülitus toimub trepikodadest, mis ei ole otstarbekas. Siis kui valgustust õhtul tulles vaja on, see tõenäoliselt ei tööta, sest inimesed, kes kodudesse juba on läinud, on kas valgustuse kustutanud või seda üldse mitte tööle pannud (Foto 42).

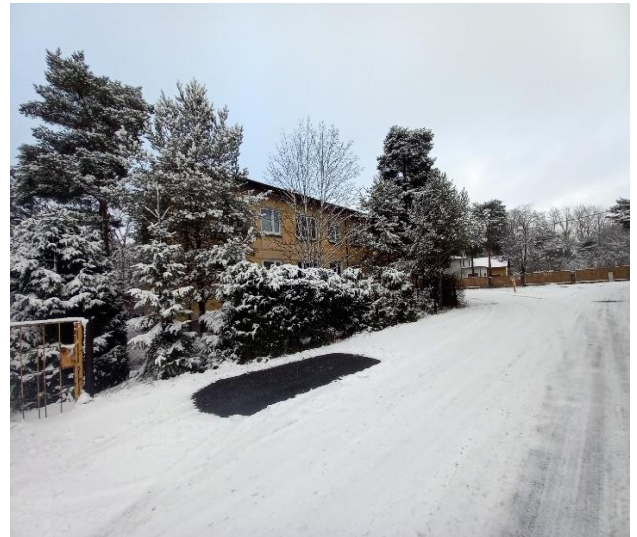
Foto 46. Kõrghaljastus maja taga

Maja ees hoovis on pesunöörid ning väike lagunenenud pink, maja taga ainult puud ja sireli- ning kuusehekid. Maja ümbritsevad hekid on ebaregulaarselt hooldatud ja seetõttu on üldmulje lohakas. Samuti ei ole kärbitud suuri puid maja taga ning osade korterite akendesse on selletõttu piiratud valgus (Foto 46).
