# **REBASE KINNISTU REHIELAMU REKONSTRUEERIMINE JA KORRASHOIU KAVA KOOSTAMINE**

LÕPUTÕÕ

Kinnisvaraüksuse ehitiste rekonstrueerimine ja renoveerimine, korrashoiu strateegia, korrashoiukava ja eelarvestuse koostamised. aadressil: Rebase, Kurevere küla, Märjamaa vald, Rapla maakond.

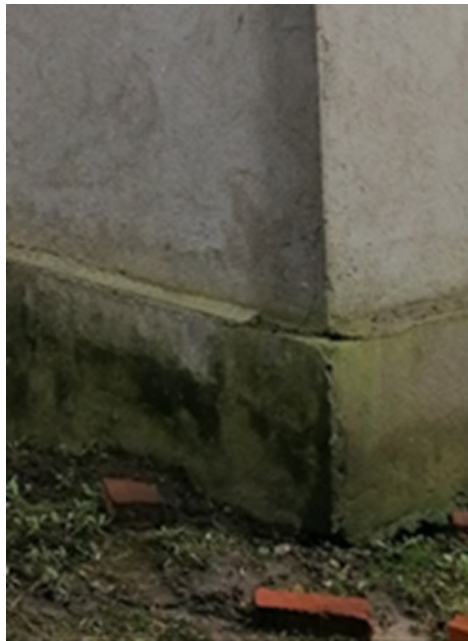
Joonis 3. Köetava hooneosa vundament (Autori erakogu)

Kuna eluhoone köetava osa vundamenti ei ole lahti võetud, saab hinnata seisukorda ainult sokli välisel vaatlusel (vt Joonis 3). Joonisel on näha vundamendilt hoone välisseina krohvipinnale tõusnud maapinnase niiskus, mis on tõenäoliselt tingitud hüdroisolatsiooni puudumisest vundamendi ja välisseina vahelises sõlmes.

Rehielamule tehtud ülevaatusel käigus otsustati säilitada hoone köetava osa vundament. Mitteköetava hooneosa vundament lammutada ja rajada uus samasuguste väliste parameetritega Fibo blokkidest nõuetekohane vundament. Savise aluspinnase ja vundamendi stabiliseerimisel, kasutada 1,5 kN

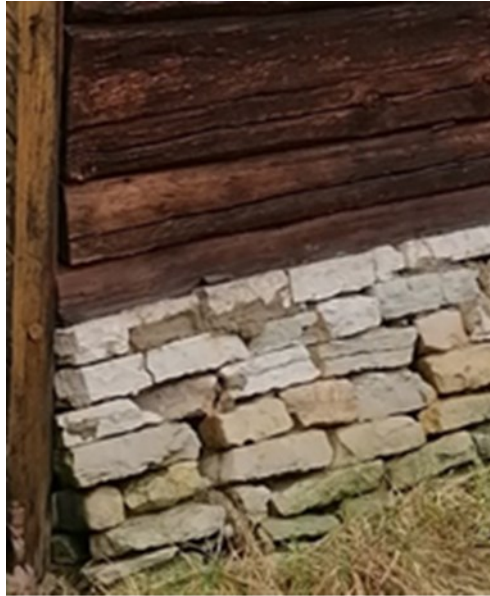
Kütteta hooneosas on näha paekivi vundamendi sokkel (Joonis 4), millest lubimört on vuukidest välja pudenenud. Näha on laotud vundamendi kivide nihkumine ja vertikaalne vajumine. Vajumise peamiseks põhjuseks võib pidada vundamendi rajamist otse savisele aluspinnasele ilma taldmikuta. Küüniuste tenderpalgid on vajunud pinnasesse ja alt pehkinud, sellest on tingitud seinakonstruktsiooni kõverdumine. Alumine palgirida on sadevee eest kaitsmata ja seinakonstruktsiooni vahel puudub hüdroisolatsioon.

Joonis 4. Kütteta hooneosa vundament (Autori erakogu)

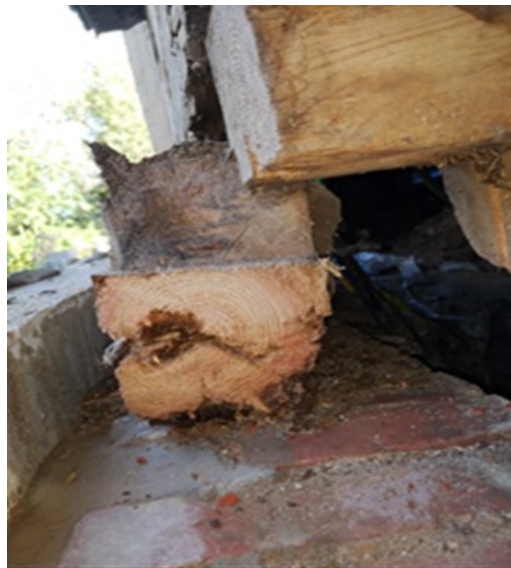
Lafetid jätkatud omavahel 500-600 mm pikkuste vertikaalsete  $\frac{1}{2}$  jätkutappidega ja omavahel seotud Ø 30 mm salatapi pulkadega. Välisseina alumise palgirea ja vundamendi liite kohas puudub hüdroisolatsioon, mille tulemusel on tekkinud niiskuskahjustused (vt Joonis 7).

Joonis 7. Alumise palgirea niiskus kahjustus (Autori erakogu).

Eluhoone säilitatavatelt välispiiretelt eemaldada lubikrohv, puittsement plaadid ja muud mittevajalikud väljaulatuvad osad. Asendada kahjustunud seinapalgid uutega või teha kohtparandused, kahjustuse välja lõikamisega ja proteesimisega. Akna- ja ukseavades olevad vanad palktenderpostid asendada vastavalt projektlahendusele peite- või T- tenderpostidega (Joonis 16).

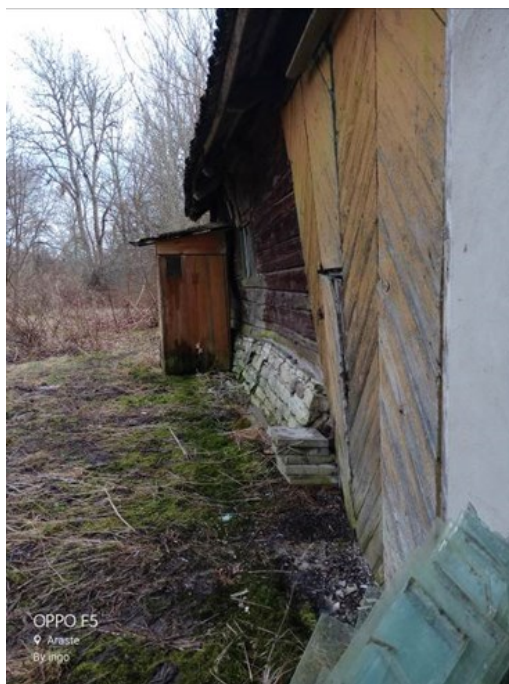
Kõetava hooneosa välis- ja siseseinad on hästi säilinud, kuid mittekõetava hooneosa väliseinad on varisemisohhtlikud (Joonis 8).

Joonis 8. Hoone mitteköetava osa varisemisohtlik välissein (Autori erakogu)

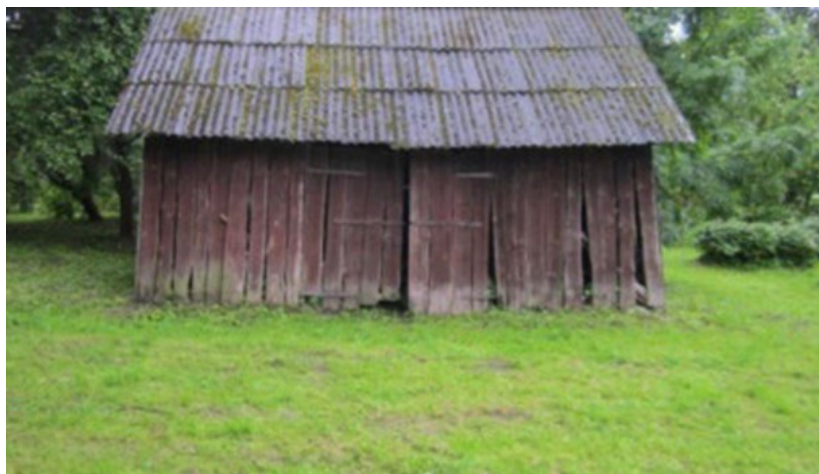
Puukuuri puitkonstruktsiooni sõrestiku alumine vööpruss on niiskuskahjustustest pehkinud ja väga halvas seisukorras (Joonis 10), mille tõttu on kogu hoone varisemisohtlik.

Joonis 10. Rebase maaüksuse olev puukuur (Autori erakogu)
