**VOOLUVEEKOGUGA  
RISTUVATE RAJATISTE  
LIIGITUMINE NING NENDE  
SEISUND RIIGITEEDE NÄITEL**

LÕPUTÖÖ

Tallinn 2023

**Ehitusinstituut**

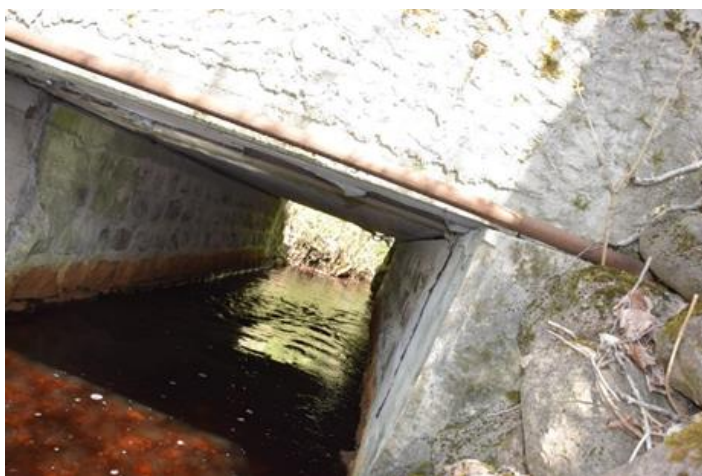
Silla elementidega truubid võivad tekitada mitmeid probleeme, sest suur osa neist on suhteliselt suure mõõdulised ehk nad on küll alla kolme meetrise ava pikkusega kuid oma kõrguse poolest võivad nad olla suhteliselt kõrged. On mitmeid alla kolme meetrise puhta avaga sillakonstruktsioone, mille kõrgus on kaks meetrit või enamgi.

Foto 1. Sillaelementidega truup

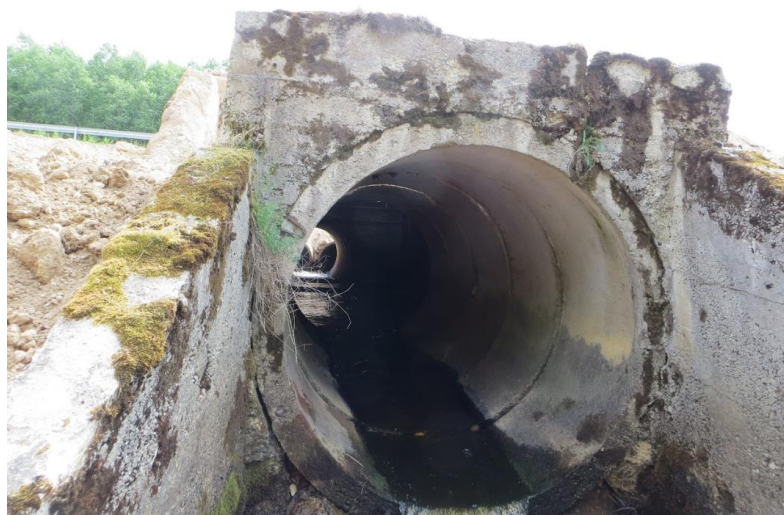
Valgejõe- Rõmeda teelõikude 5 ja 7 ehituse käigus toimus tööde muudatus aastal 2014. Põhimaanteeel numbriga 1, Tallinn – Narva teelõikude ehituse käigus tuli välja kilomeetril 68,475 projektijärgse raudbetoontruubi asemel üheavaline sild pikkusega 2 meetrit, mis oli laiendatud mõlemalt poolt raudbetoonist truubitorudega, mille diameeter oli 2 meetrit (Foto 2). Raudbetoonist sild, laiusega 11 meetrit, oli tugevalt armeeritud, raudbetoonist truubi lülide kogupikkus oli 5 meetrit (Foto 3). Lisaks truubitorudele tuli lammutada ka ühenduskollektor ja silla tekiplaat, kaldasambad ning pealesõiduplaadid.

Foto 2. Keskelt üheavaline sild, laiendatud truubitorudega

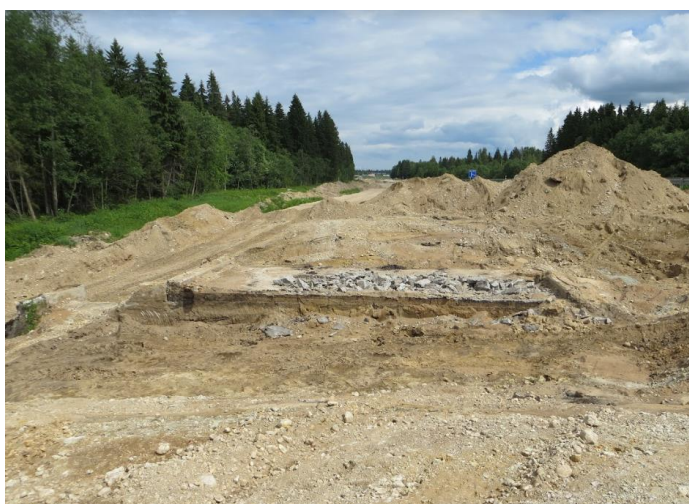
Ehitaja oli arvestatud, et lammutada tuleb ilmselt raudbetoonlülidest truup pikkusega 26 meetrit, mis on ühendatud kollektori abil kilomeetril 68,463 oleva kaheavalise truubiga, mõlema truubitoru läbimõõt oli 1,5 meetrit. Seega tekkis silla lammutamisel rohkem vaba ruumi kui eelnevalt oli arvestatud ning asendada puudujääv maht tuli karjäärast toodava liivaga. Täpse informatsiooni puudumise tõttu muutus ehitus ligikaudu kuus korda kallimaks ning ka ajamahukamaks.

Foto 3. Truubi vahetuse käigus välja tulnud silla tekiplaat

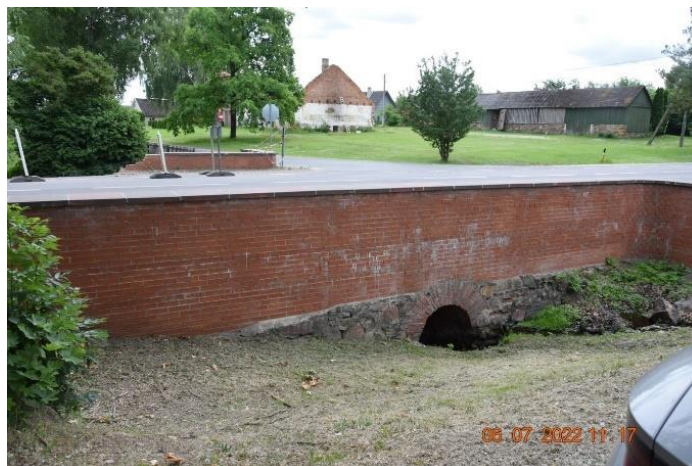
Näiteks võib tuua vooluveekoguga ristuva rajatise tugimaanteel Ahja alevikus, mis ületab Mõisaoja kraavi (Foto 4). Täpsemalt asub Kosova sild teel numbriga 45 Tartu – Räpina – Värskas kilomeetril 33,054. Konstruktsiooni ehitusaasta on 1926 ja remonditud on aastal 1998. Liiklussagedus sellel lõigul on 1461 AKÖL.

Foto 4. Kosova silla sissevool

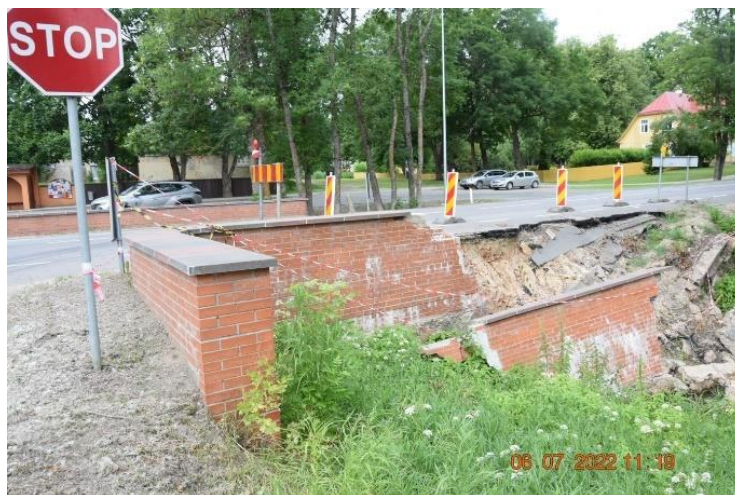
Kosova silla ootamatu lagunemine oli teadmatusel tingitud tagajärg (Foto 5). Silla konstruktsiooniosade kohta puudus täpne informatsioon ning eelnevate ülevaatuste tihedus on olnud ebapiisav. Konstruktsioonil on sillale omased elemendid: kividest laotud võlv, looduslik põhi ja küljетиivad. Ava pikkus kividest laotud võlvil on 1 meeter ning laius 12,5 meetrit. Tugiseinana ja samal ajal ka pörkepiirdena oli kasutatud antud juhul tellistest laotud sein, mis oli ülevaatuse hetkel juba lagunenu. Tugiseinal armeeringut ei olnud. Sissevoolu poolel oli konstruktsioon terve, kuid väljavoolu poolel oli tugisein alla vajunud haarates kaasa osa teekonstruktsioonist. Kividest laotud võlvil olid kivid välja vajumas mitme koha peal ning segu oli kivide vahelt välja pudenenud suures osas ning veepiiril osad kivid seetõttu välja vajunud. Lagunenud tugisein oli endaga kaasa haaranud suure osa asfaltkattest, mille tõttu tuli sulgeda üks sõidusuund.

Foto 5. Kosova silla väljavoolul varisenud tugisein

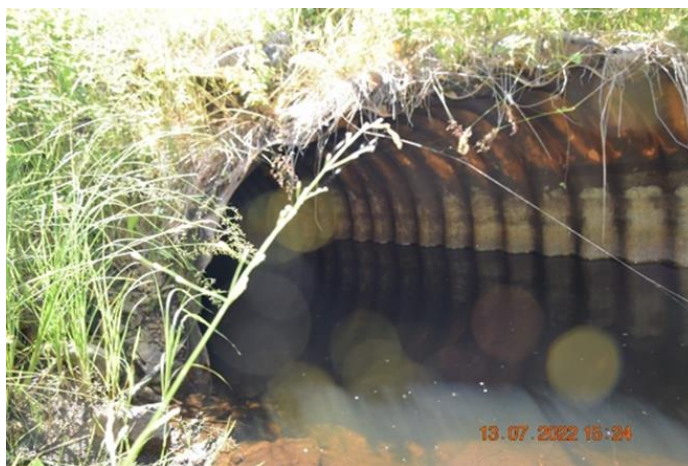
Üldine seisundiindeks hinnatud sillana on 94,33. Üldist seisundiindeksit tõstab kõrgemale liiklusohutus, kuid torusilla seisund on kehv. Hinnatud truubina on terastoru seisundiindeks 210. Seisundiindeksite kohta täpsem informatsioon on toodud peatükis number kolm.

Foto 6. Rooste torusilla terasplaatidel

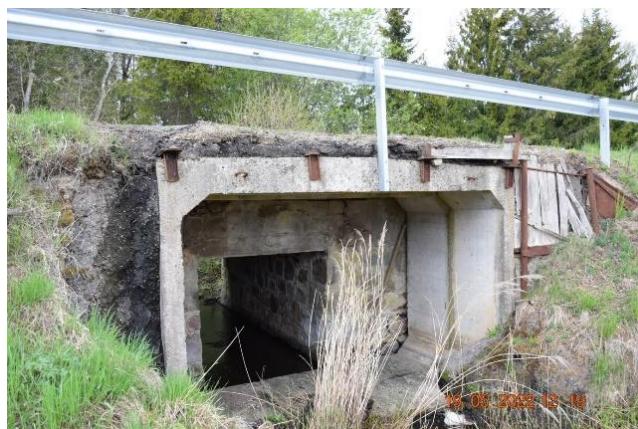
Kõrvalmaanteel numbriga 18148 Maaritsa – Otepää kilomeetril 16,374. Valga maakonnas asuv maakividest laotud kaldasammate ning raudbetoonist tekiplaadiga sillakonstruktsioon on ava arvutusliku pikkusega 2 meetrit ja laiusega 7,8 meetrit. Silda on ühelt küljelt laiendatud karptaladega (Foto 7). Ehitusaasta on 1969, sillakonstruktsiooni pikendamise aasta ei ole teada. Üldine seisundiindeksiks on sillal 74,20, sealjuures silla alusehitise seisundiindeks on 47,22. Põrkepiirde üks osa on kinnitatud karptala külge ning silla väljavoolu poolel on piirded otse mulde serva peal. Tekiplaadil on näha vee läbijookse. Koonusekindlustusena on kasutatud pinnast, asfalti ning puitlaudu. Osa pinnasest koonusekindlustusest on vajunud voolusängi. Vesi voolab karptalade põhja alt.

Foto 7. Sild laiendatud karptaladega

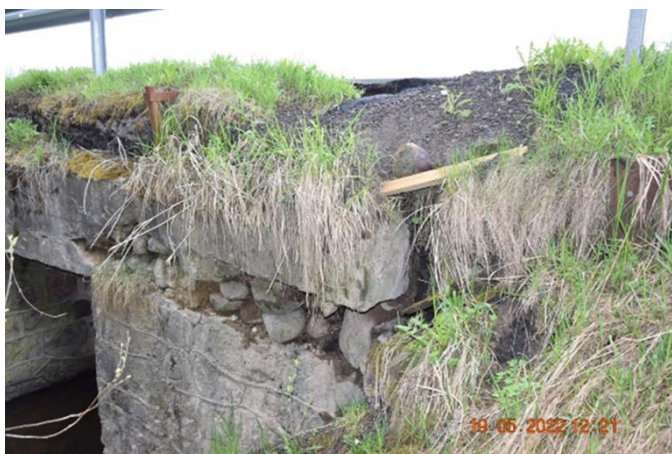
Väljavoolu poolel on servaprussi all lahtised maakivid, mistõttu on ära vajunud oma kohalt osa servaprussist ja seal peal asuvast pinnasest ning sõiduteest. Servaprussil on praod ülevaatuskäigust oli märgata, et varasemalt on asfaltkatet paigutatud kohast, kust servapruss on ära vajunud, kuid paigutatud koht on uuesti ära vajunud (Foto 8). Ka vesi koguneb tee serva. Aasta keskmine liiklussagedus teelõigul on 455. Asfaltkatte laius on sillal 5 meetrit. Tee on kitsas ning mõlemalt poolt tee äärest koonusekindlustused on uhtunud.

Foto 8. Väljavoolu poolel lagunenud servapruss

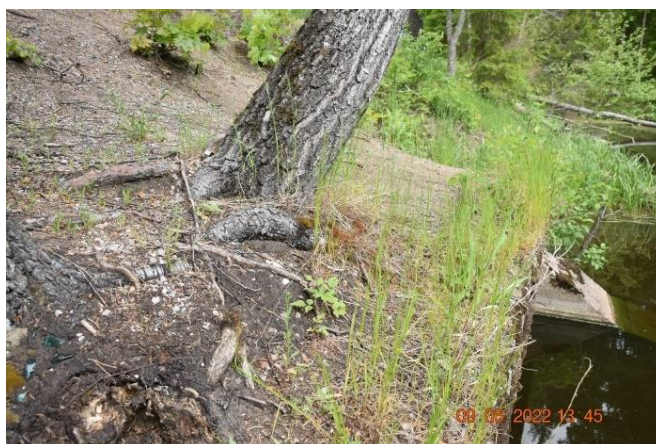
Kõrvalmaanteel numbriga 17176, Viitna – Koljaku kilomeetril 8,920 asuv sild. Silla ava arvutuslik pikkus 4,2 meetrit ning silla laius 16 meetrit. Silla ehitusaasta on 1962, remonditud ei ole. Aasta keskmine ööpäevane liiklussagedus teelõigul on 199. Ülevaatusel hetkel oli veetase kõrge, kuid tegemist on raudbetoonist lihtsala sillaga (Foto 9).

Foto 9. Kõrge silla tekiplaadil kasvav puu

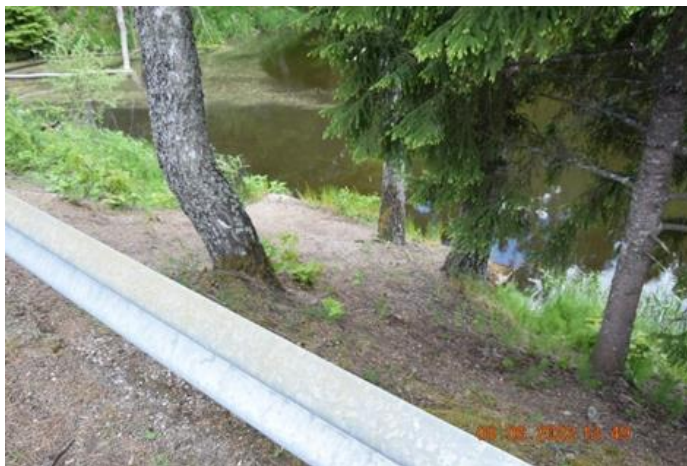
Väljavoolu poolel asuvat nõlva tekiplaadi kohal on hästi hooldatud kuid kolm suurt puud kasvavad otse konstruktsiooni peal silla sissevoolu poolel (Foto 10). Puude vanus võib olla ligikaudu 50 aastat ning juurde on kasvamas nooremad puud, mis asuvad samuti otse sillakonstruktsiooni peal. Silla küljetiibade, tekiplaadi ja kaldasammaste betoon on murenenud, esinevad läbijooksud. Servaprussid on sammaldunud ja nende betoon murenenud. Silla üldine seisundiindeks on 87,10.

Foto 10. Tekiplaadil kasvavad kolm puud Kõrge sillal

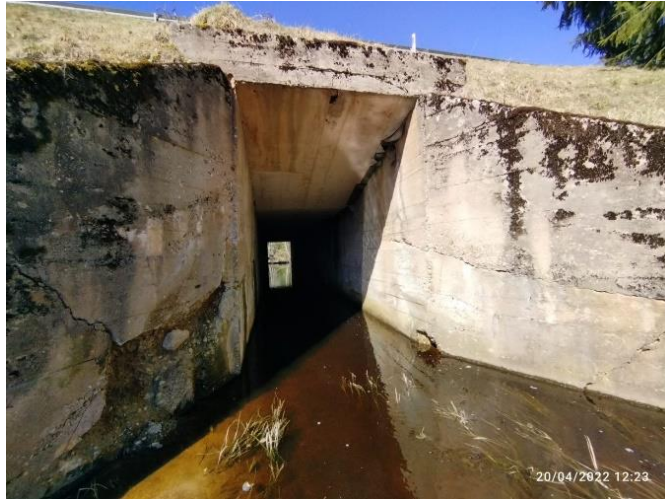
Tugimaanteel numbriga 92, Tartu – Viljandi – Kilingi-Nõmme kilomeetril 118,235 asuv sild ava arvutusliku pikkusega 3,3 meetrit. Sild on ehitatud aastal 1976 ning aasta keskmine liiklussagedus lõigul on 1547. Väljavoolu poolel kasvab ligikaudu 15 aastat vana võsa otse servaprussil, mis on muutunud pudedaks pideva niiskuse tagajärjel. Betoonest servaprussist on tükid väljas. Ülejäänud ümbrus on hooldatud. Sissevoolul küljetiivast suured betoontükid väljas (Foto 11). Suured praod on tekiplaadil, kaldasammastel ja küljetiibadel.

Foto 11. Väljaküla silla leetri kujuline sissevool

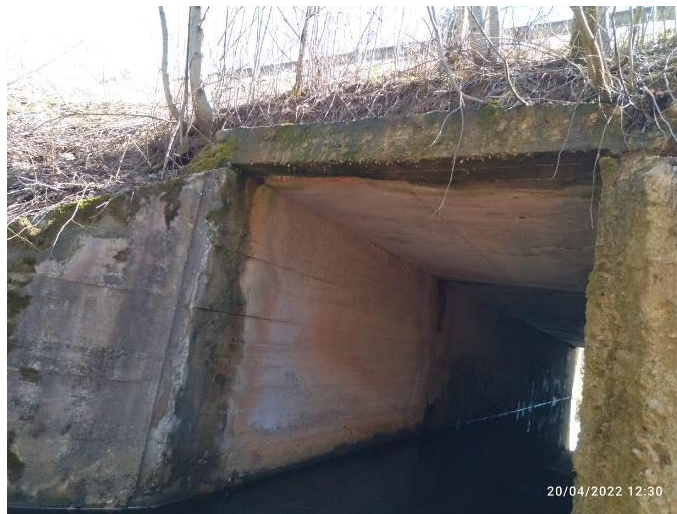
Üldine seisundiindeks sillal on 76,76. Liiklusohutuse seisundiindeks on 98,87, alusehitusel 55,14, pealisehitusel 88,12 ning hürdoisolatsiooni seisundiindeks on 51,69. Sild on lisatud remondinimekirja, kuid vajab ka kohest hooldust (Foto 12).

Foto 12. Väljaküla silla servaprussil kasvav võsa

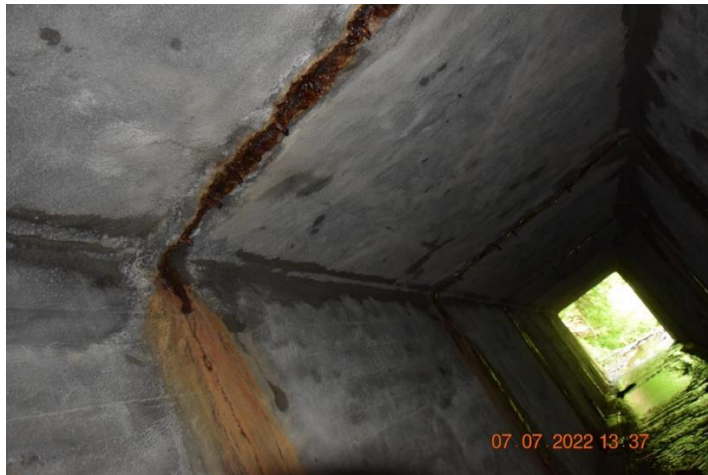
Sild Võru maakonnas ületab Räpo jõge. Asub põhimaanteel, teel numbriga 2 Tallinn- Tartu – Võru – Luhamaa kilomeetril 261,501. Liiklussagedus sellel lõigul on 2248 AKÖL. Ehitatud 1959. aastal, remonditud aastal 2002. Silla ava arvutuslik pikkus on 2,5 meetrit ning kõrgus 3,6 meetrit. Kogu konstruktsiooni laius on 30 meetrit. Konstruktsiooni poolest on tegemist üheavalise lihttala sillaga, millel on olemas tekiplaat, kaldasambad, servapruss ning tilktorud (Foto 13).

Foto 13. Räpo silla tekiplaat, kaldasambad

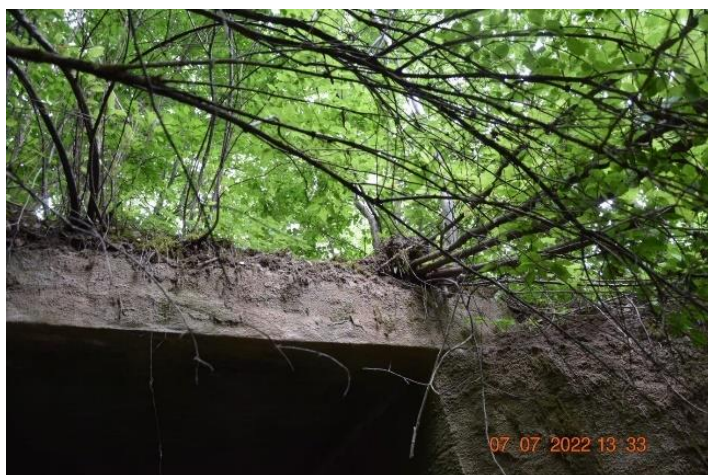
Hinnates sildade süsteemi kohaselt on selle üldine seisukorra indeks 46,167.

Foto 14. Võsa servaprussil, uhtunud koonusekindlustus

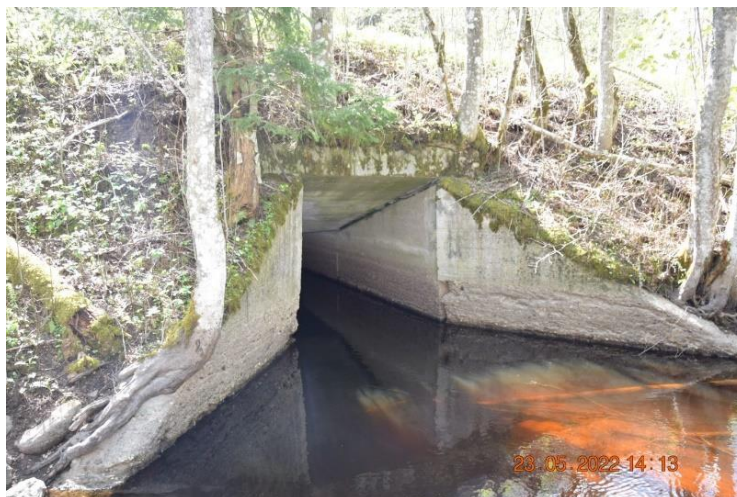
tähistamata ning pörkepiireid ei ole. Asfaltkate silla kohal on muhkus. Koonusekindlustus on kohati uhtunud ning voolusängis on langenud puud. Servaprussid ja küljetiibade äär on sammaldunud, raudbetoon tekiplaadil on sarrus paljandunud. Sild ei ole hetkel remondinimekirjas, kuid vajaks hooldust, et vältida silla kiiret lagunemist.

Foto 15. Puud silla tekiplaadil ja küljetiibadel

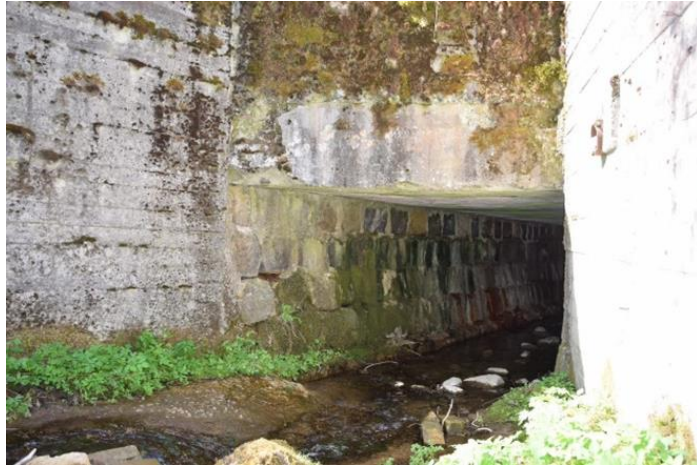
Tekiplaadil sarrus väljas ning niiskuse tõttu ka sammaldunud, betoon murenenud (Foto 16). Raudbetoonist küljetiivad on kohati sammaldunud ning betoon murenenud. Maakividest kaldasammaste vahelt on veepiirilt segu välja pudenenud. Silla koonusekindlustus on betoonist, osa koonusekindlustusest oli vajunud voolusängi. Sild oli tähispostidega tähistatud kuid nõuetele mittevastavalt, olemas olid pörkepiirded.

Foto 16. Sulaoja silla servapruss ja kaldasambad

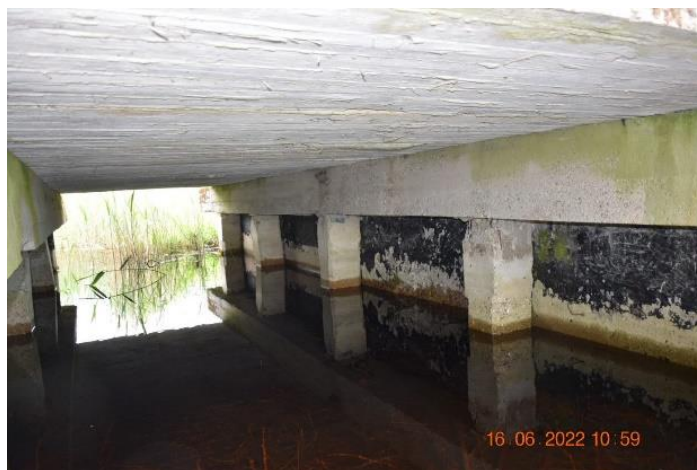
Sild kõrvalmaanteel numbriga 16185 Hanila – Hõbesalu kilomeetril 12,528. Liiklussagedus lõigul on 85 AKÖL ning teel on kruuskate. Ehitusaasta 1972. Ava arvutuslikuks pikkuseks 2,2 meetrit, laius 9,6 meetrit, silla pikkus 3,6 meetrit. Olemas on sillale omased elemendid: riiglid, küljетиivad, kaldasamba tugipostid, tugiseinad, vundament, hüdroisolatsioon ja raudbetoonist tekiplaat (Foto 17).

Foto 17. Muriste silla tekiplaat, kaldasambad, kaldasamba postid ja riiglid

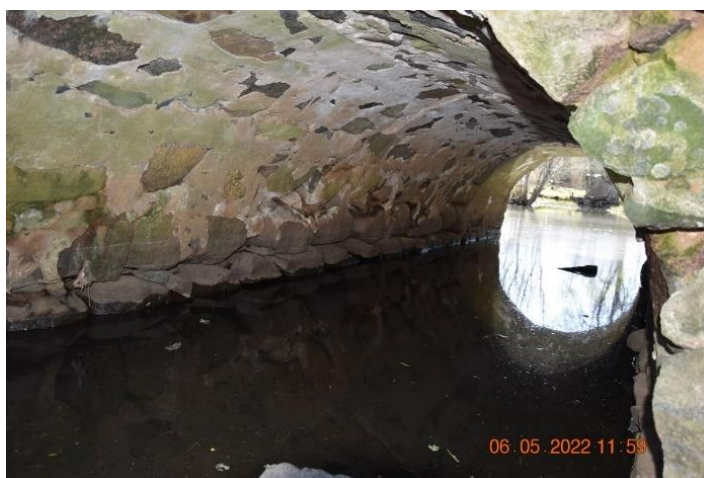
Valga maakonnas kõrvalmaanteel 23198, Ala- Taagepera- Raiksilla kilomeetril 2,813 asuv maakividest ehitatud võlv, mille ehitusaastaks on 1967 (Foto 18). Renoveeritud silda ei ole. Sild ületab Õhne jõge ning sõidutee laius silla kohal on 4,3 meetrit. Ava pikkus 2 meetrit ning laius 10 meetrit. Võlvi kõrgus on 1,7 meetrit. Liiklussagedus teelõigul on 249 AKÖL.

Foto 18. Maakivide vahelt välja pudenenud segu

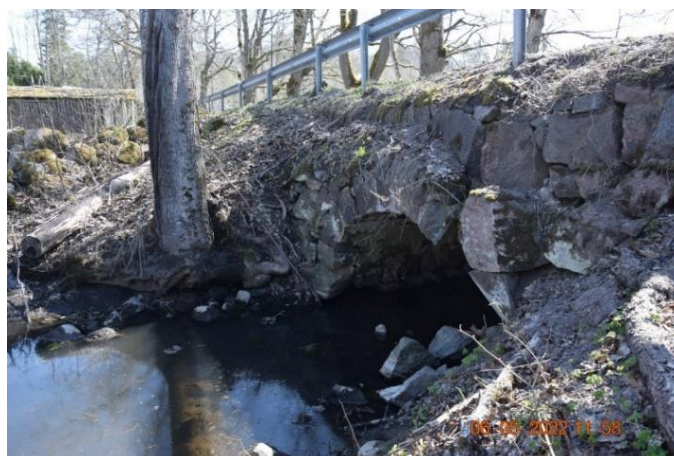
Segu on kivide vahelt välja pudenenud ning sissevoolu poolel on osad kivid lahtiselt ning osad oma kohalt juba välja vajunud (Foto 19).

Foto 19. Silla väljavoolul osaliselt lagunenu maakividest võlv

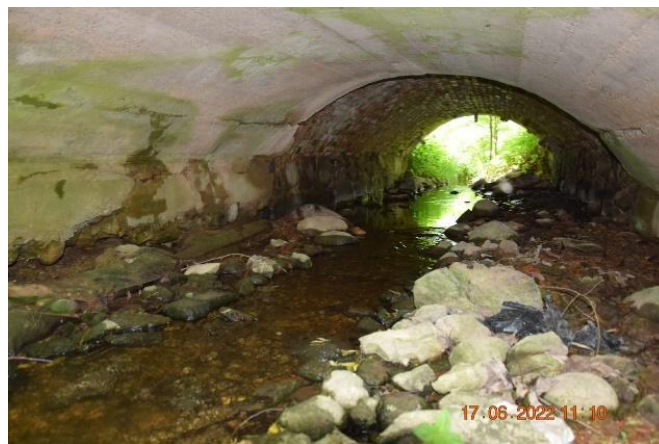
Laiendatud üheavaline sild 22183 Luke – Unipiha kilomeetril 2,356. Silla ava arvutuslik pikkus on 2,7 meetrit. Silla pikkus on 2,9 meetrit. Liiklussagedus sellel teelõigul on 33 AKÖL. Silla servapruss on vajunud viltu ning servaprussist on betoontükid väljas. Silla kividest laotud võlv heas korras. Silla laiendatud betoonist võlvil on läbijooksud, suured praod sees ning veerpiiril betoonist suured tükid väljas (Foto 20).

Foto 20. Kivivõlvi laiendamine betoonvõlviga

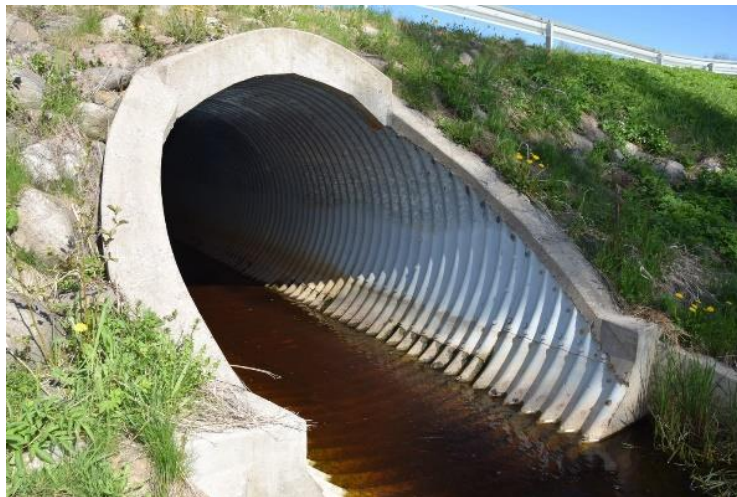
põrkepiirete seisundeid. Sillana hinnates võetakse arvesse ka tähispostide ja põrkepiirete olemasolu ja nõuetele vastavus. Mõõdetud terasekaitsekihi paksus veepiiri läheduses oli 176 mikromeetrit. Teel on purustatud kruusliivast kate ning teed ei soolatata.

Foto 21. Betoonist kraega torusild

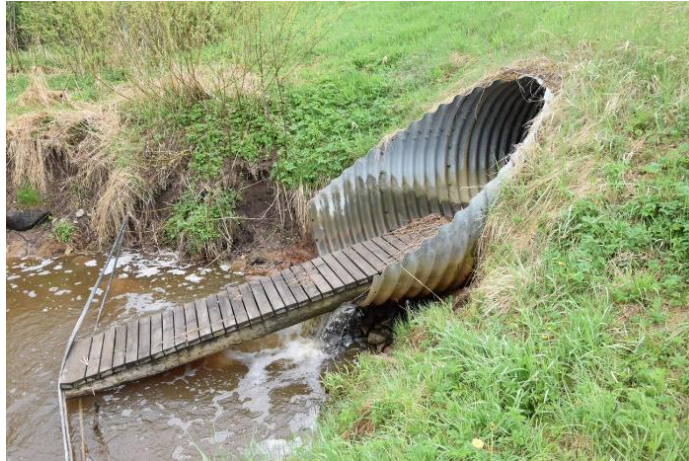
Hinnates terastoru truubina on üldine seisundiindeks 340. Sillana hinnates on üldiseks seisundiindeksiks 73,64.

Foto 22. Kaablitesse kinni jäänud ramp torusilla väljavoolul

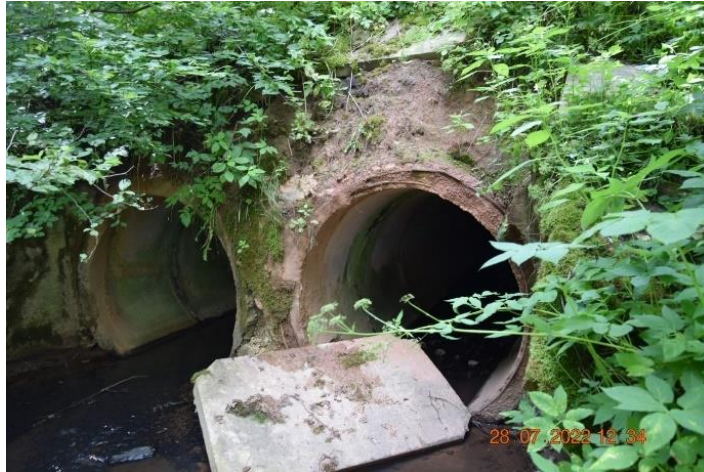
Sarnast probleemi päistega võis näha mitmetel üle vaadatud raudbetoontruupidel, hoolimata avade arvust. Edaspidi tuleks rohkem tähelepanu pöörata nõlvakindlustuste hooldamisele, et võsa või puude kasvamine nõlvadel ei hakkaks lagundama truubi päiseid.

Foto 23. Binokkeltruubi lagunened päis

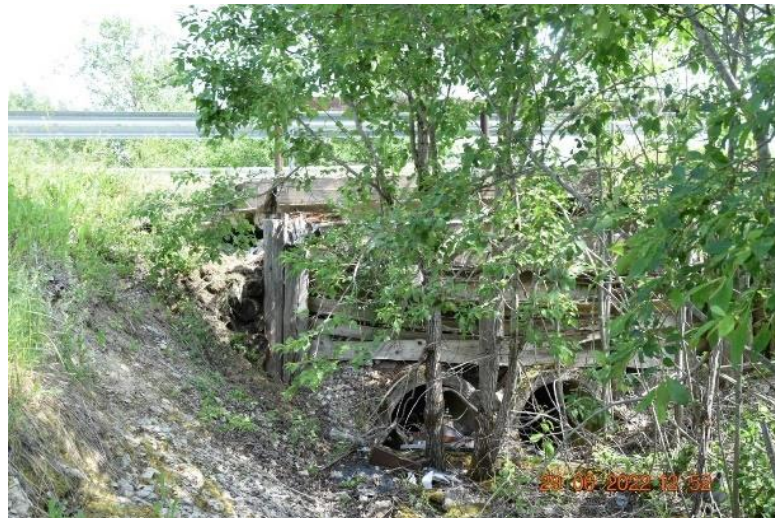
Binokkeltruup, mis asub Ida – Virumaal Võrnu ühendusteel numbriga 1305, kilomeetril 0,027. Truubitorude läbimõõt on 1 meeter, liiklussagedus 300 AKÖL. Kraav on võsas ja prügi täis nii sisse- kui väljavoolu poolel (Foto 24). Truupi on varasemalt üritatud parandada puitlaudadega. Praeguseks hetkeks on kõik puitlauad ära vajunud. Servaprussil on sarrus väljas, läbivad praod ning osa servaprussist on alla vajunud. Seisundi hinne on 444. Seisundiindeks on 400 ning truup on vahetust vajavate truupide pingereas esikohal.

Foto 24. Binokkeltruubi ees kasvav võsa

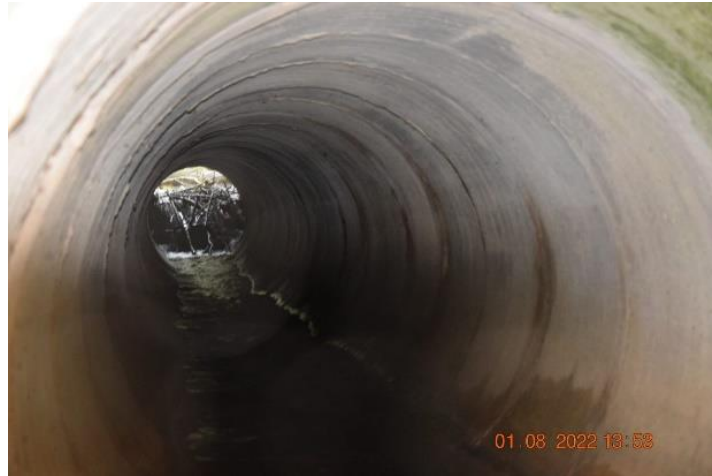
kopratamm, mis oli ummistanud torud umbes 90% ulatuses (Foto 25). Truubitorude läbimõõt 1,6 meetrit. Lehterpäistel oli sarrus väljas ning päistel kohal kasvasid suured puud. Seisundi hinne on 424 ning seisundiindeks on 300.

Foto 25. Kopratamm truubitoru ees

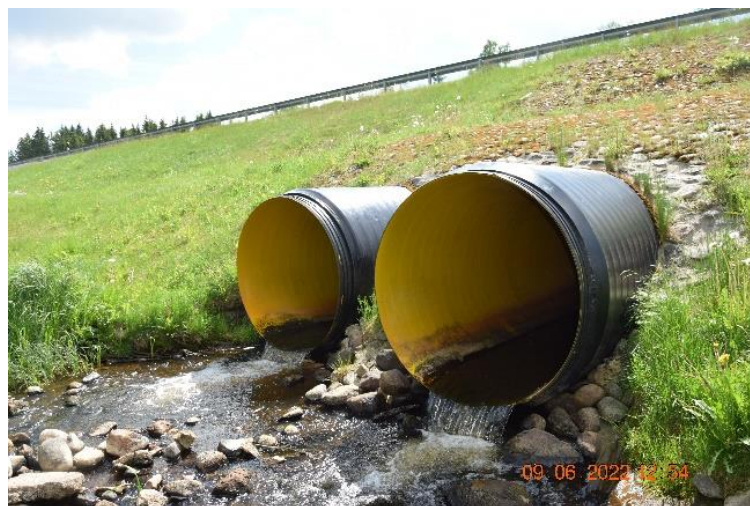
Plastikust truubitorudega pikendatud raudbetoon binokkeltruup Tallinn- Narva maanteel, kilomeetril 68,475. Plastikust truubitorud olid hea korras, kui raudbetoonist truubil olid praod (Foto 26). Seisundi hinne oli 112 ning seisundiindeks 130.

Foto 26. Plastikust binokkeltruup [22]

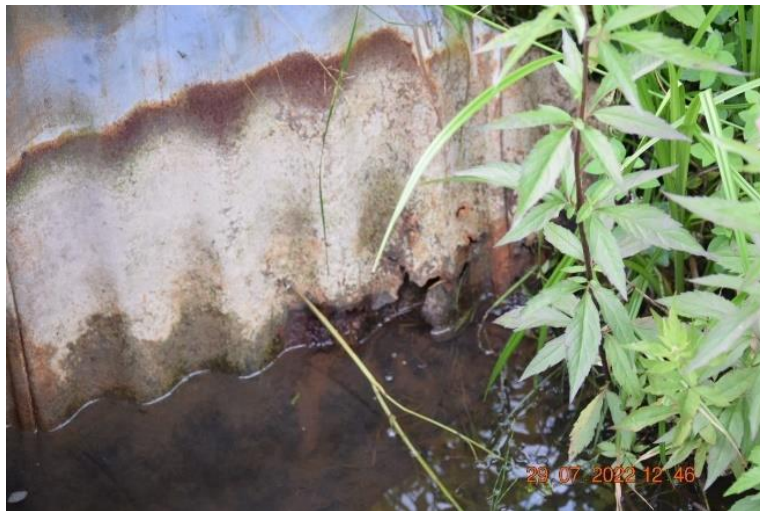
Kõikidel keerdõmblusega ja monteeritavatest elementidest terastorudel oli märgata kaitsekihi kulumist veega kokku puutunud aladel, nende ülevaastustel nähtu sarnanes varasemalt tehtud lõputööle „Monteeritavate terastorusildade tehnilise seisukorra hindamine riigiteedel“ [23].

Foto 27. Terastorus läbiv auk

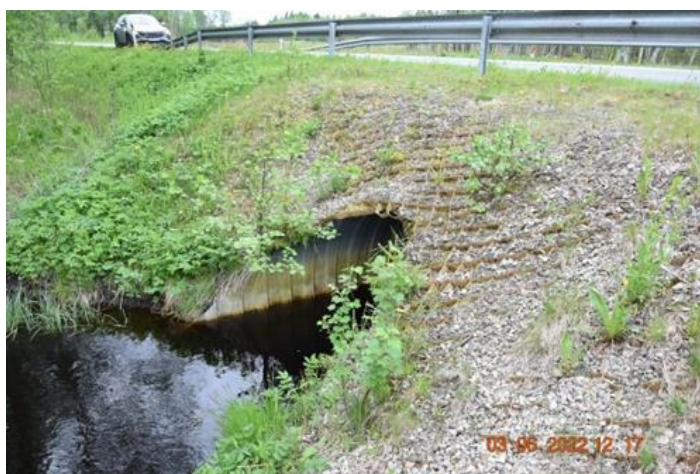
Kõrvalmaanteel numbriga 17192 Simuna- Vaiatu, kilomeetril 5,462 polümeerkattega terastoru. Ehitatud aastal 2010. Nõlv on kindlustatud geokärjega, geokärg on kivipuistest tühjaks jooksnud, osa geogärjest on vajunud truubitoru ava ette ning võsa kasvad toru äärtes. Kaitsekihi paksus on 396. Seisundi hinne on 114, seisundiindeks on truubil 190. (Foto 28)

Foto 28. Pooltühi geokärg, võsa truubi ümbruses

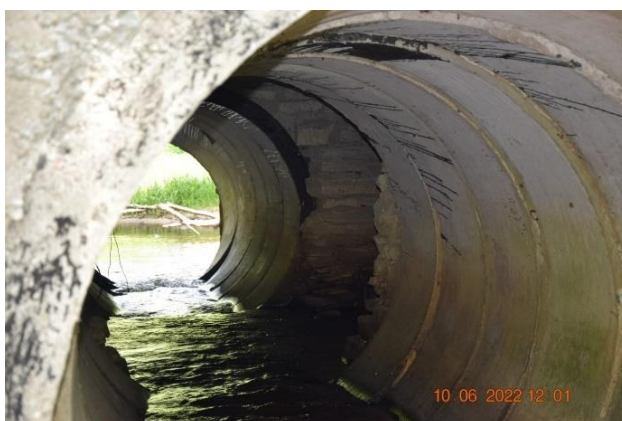
Lääne – Viru maakonnas kõrvalmaanteel numbriga 17177, Haljala – Käsmu kilomeetril 22,885 asub sild, mis on mõlemalt poolt laiendatud raudbetoon lülidest truubiga (Foto 29). Truupide läbimõõt on 1,6 meetrit, silla ava pikkus on 4 meetrit. Kogu konstruktsiooni laius on 19 meetrit. Liiklussagedus teelõigul on 745 AKÖL. Ehitusaasta on teeregistri andmetel 1981, ehitusaastana on ilmselt mõeldud silla pikendamise aastat, kuid puudu on algse silla ehitusaasta. Konstruktsioon ületab Võsu jõge.

Foto 29. Truubitorudega laiendatud sild

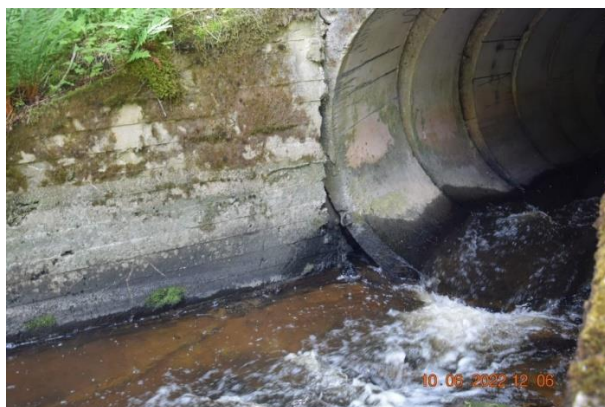
Ülevaatuste tulemusena on üldine seisundiindeks sillana hinnatud sellel konstruktsioonil 78,77, sealjuures alusehituse seisundiindeks 36,84.

Foto 30. Viltu vajunud truubi lülid

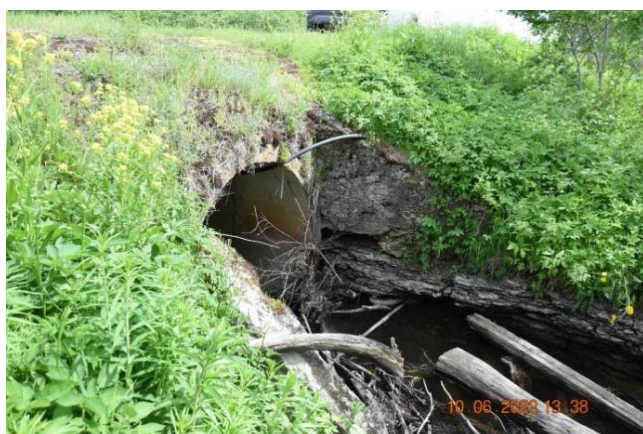
Kõrvalmaanteel numbriga 17177, Haljala – Käsmu kilomeetril 12,464 asuv sild, laiendatud raudbetoon lülidest truubiga, läbimõõt truupidel on 1,5 meetrit, silla ava pikkus 4 meetri. Kogu konstruktsiooni laius 14,2 meetrit. Liiklussagedus sellel teelõigul on 909 AKÖL.

Foto 31. Truubi lehterpäis

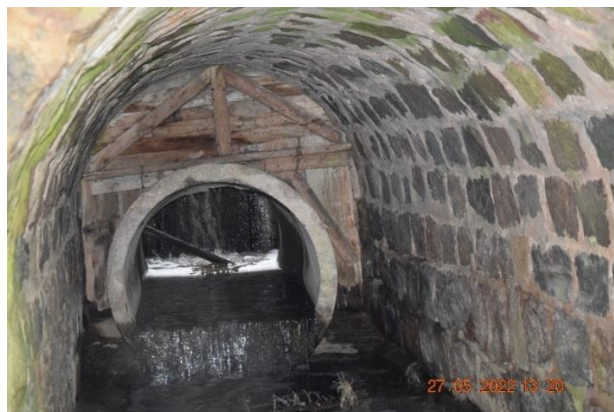
Foto 35. Sild laiendatud truubitoruga, pais truubi taga
