# RENOVEERIMISE KONTSEPTSIOON VINDI 7 KORTERIÜHISTU NÄITEL

Tallinn 2024

# **RENOVEERIMISE KONTSEPTSIOON VINDI 7 KORTERIÜHISTU NÄITEL**

Ehitusinstituut

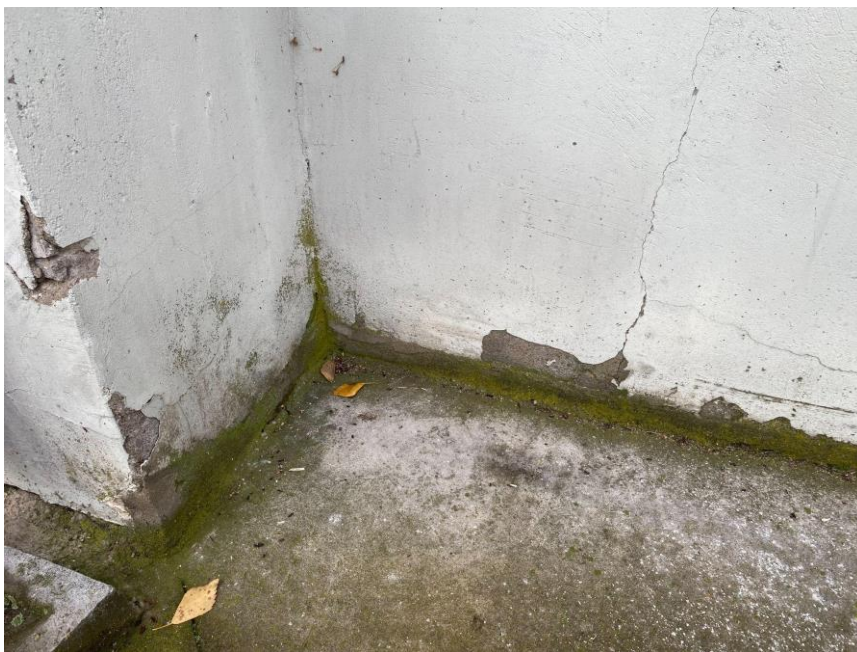
Hoonel esinevad ümber kogu perimeetri sokli ja sillutisriba liitekohas horisontaalsed praod ning niiskus- ja külmakahjustused. Mitmes kohas on soklil krohv tükidena lahti tulnud ja esineb bioloogiline kahjustus (Foto 5, Foto 6, Foto 7).

Foto 5. Praod ja bioloogiline kahjustus sokli servas

Renoveerimistöodel on oluline lisa soojustada sokkel ja keldriseinte maa-alune osa ning teha vertikaalne hüdroisolatsioon. Selleks on vaja olemasolev vundament lahti kaevata ning puhastada see mullast ja sodist. Seejärel katta vundamendi sein bituumenipõhise võõphüdroisolatsiooniga ning paigaldada sellele 150 mm paksune vahtpolüstüreenist soojustus. Soojustus tuleb aluspinna külge tüübeldada ning seejärel viimistleda maapealne osa kas krohviga või näiteks tsementkiud sokliplaadiga. Põhimõtteline renoveerimislahendus on esitatud joonisel (Joonis 2).

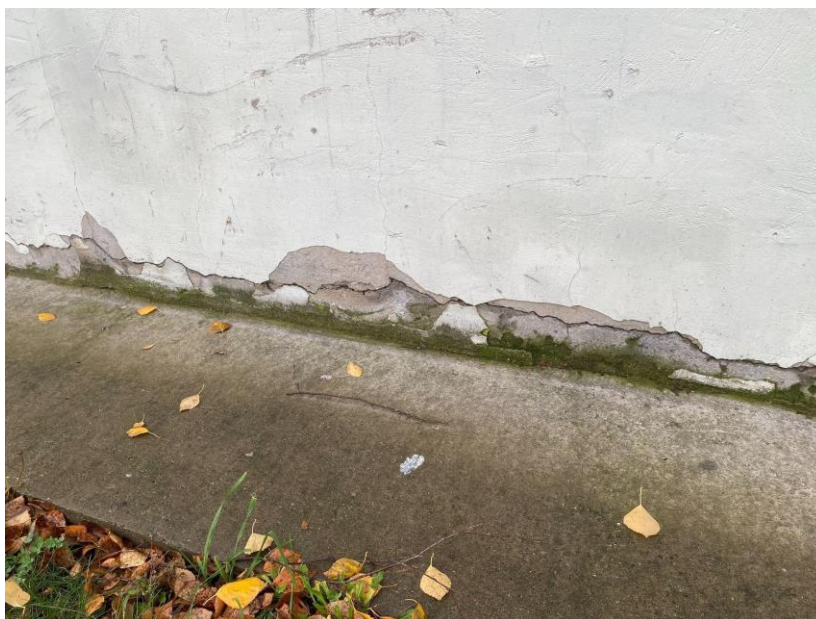
Foto 6. Praod ja bioloogiline kahjustus sokli servas

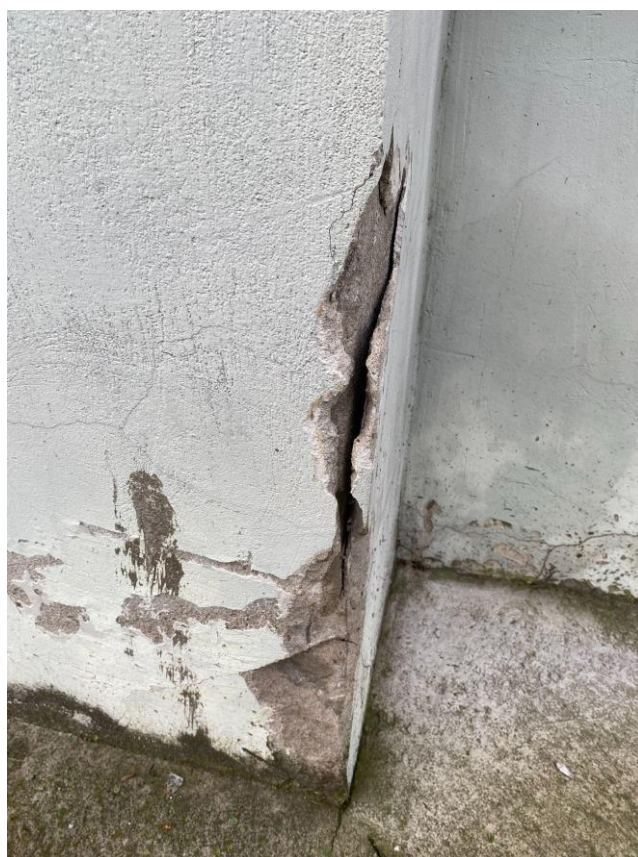
Foto 7. Kahjustus sokli küljel

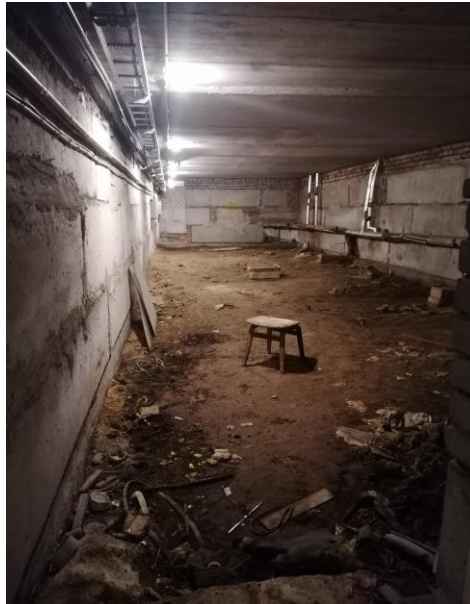
Hoone kelder on köetav, kuid selles puudub igasugune ventilatsioon kuna olemasolevad õhutusavad on kinni pandud. See omakorda põhjustab keldri ruumides kõrget suhtelist õhuniiskust. Samuti kasvab seintel hallitus. Keldri põrand on valdavalt betoonist kuigi on ka muldpõrandaga ruume (Foto 8).

Foto 8. Muldpõrandaga kelder

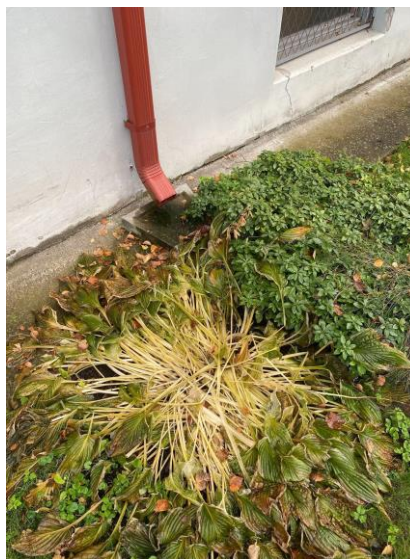
Hoone ümber olev sillutisriba on rahuldavas seisukorras välja arvatud lokaalselt taimestikku täiskasvanud vihmavee koguja. Muru ja taimed lõhuvad betoon konstruktsioone ning takistavad vee äravoolu maapinna sisse (Foto 9).

Foto 9. Muru ja taimedega kaetud vihmavee koguja.

Hoonel on välimine vihmavee äravoolu süsteem, mis koosneb vihmavee rennidest ja torudest. Visuaalsel vaatlusel erilisi probleeme ei täheldatud v.a üks taimestikuga kinnikasvanud vee suunaja (Foto 9).

Vundamendi perimeetri ulatuses teha tagasitäide ning rajada betoonist sillutisriba kaldega majast eemale. Vihmavee torude kohale paigaldada sillutisriba sisse betoonist vihmavee püüdjad ja rennid (Foto 31).

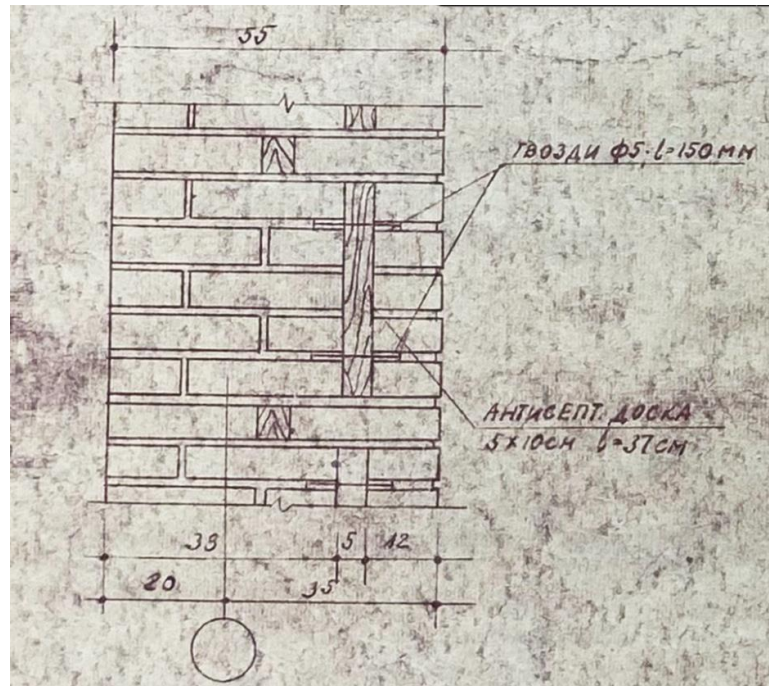
Hoone välisseinad on ehitatud silikaattellistest. Arhiivi projekt dokumentatsiooni põhjal on välisseinad soojustatud mineraalvillaga ja välisseina paksus on 550 mm (Foto 10) [8]. Ilmselgelt on välisseinte soojapidavus ebapiisav.

Foto 10. Välisseina lõige [5].

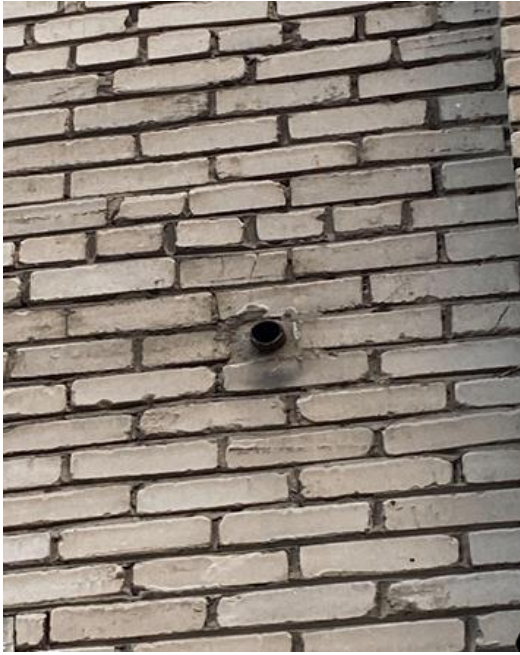
Hoone fassaadil on iga köögiakna all nähtavad avad, mida kasutati nõukogude ajal köögis paiknevate külmakastide jahutamiseks. Tänapäeval on kõik avad toapoolt suletud. Mõningad avad on ka fassaadi poolt suletud. Enamus on siiski avatud, mille kaudu pääseb külm õhk ja niiskus välisseina sisse, mis põhjustab läbipuhutavust, suurenenud soojuskadusid, veeauru kondenseerumist ja välispiirete niiskumist (Foto 11, Foto 12). Lisaks on hakanud linnud kõnealustesse aukudesse tegema pesasid.

Foto 11. Avad fassaadil.

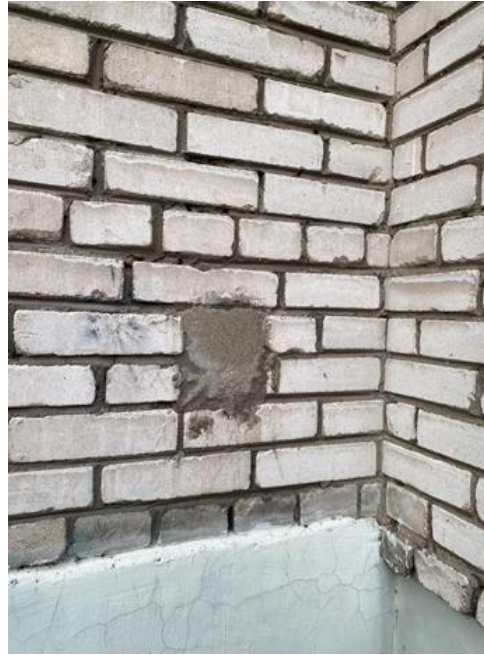
Foto 12. Avad fassaadil

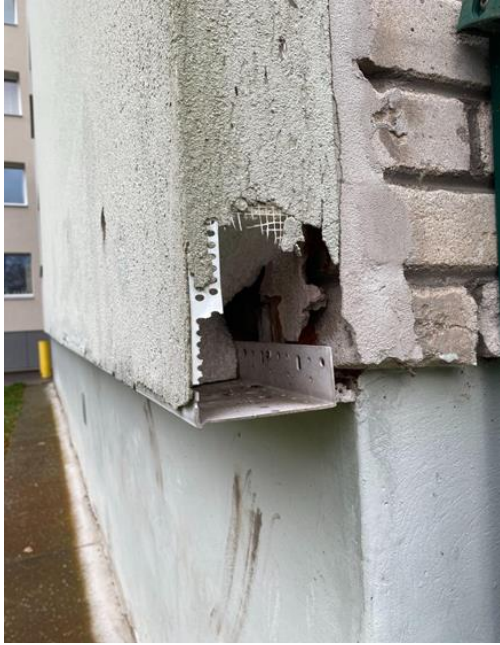
Umbes 20 aastat tagasi soojustati maja otsaseinad umbes 100 mm paksuse vahtpolüstüreen soojustusega, mis omakorda viimistleti õhekrohvsüsteemiga (Foto 13, Foto 14, Foto 15). Selline otsaseina soojustamine ei ole energiatõhususe mõttes eriti otstarbekas. Fotodelt on näha, et soojustus on kinnitatud seinale mördist pätsikeste abil, mis ei ole tänapäeval enam lubatud kuna soojustuse ja tellisseina vahele võib tekkida õhu konvektiivne liikumine. See põhjustab soojusvoo suurenemist välisseina jahtumist ning niiskuseprobleemide tekkimist. Samuti on soojustuskiht saanud mehaanilisi kahjustusi ning krohv on aja jooksul määrdunud.

Foto 13. Kahjustused hoone otsaseinal

Enne renoveerimistööde alustamist tuleb eemaldada otsaseintelt olemasolev soojustus, kogu vihmavee süsteem ning avada tuulekastid. Vajadusel kontrollida välisvoodri tellis- ja terassidemete olukorra, täpsustada seina kihtide paksust ning kas armatuurile on tekkinud korrosioon. Lisaks kontrollida välisvoodri välja nõtkumist ning võimalike pragude tekkepõhjusti.

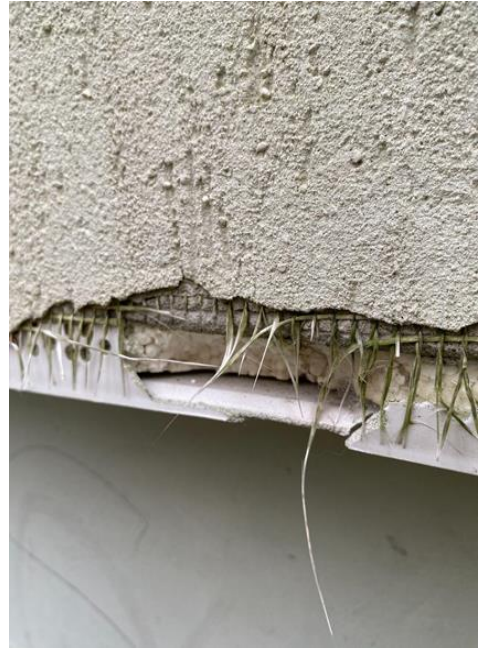
Foto 14. Kahjustused hoone otsaseinal

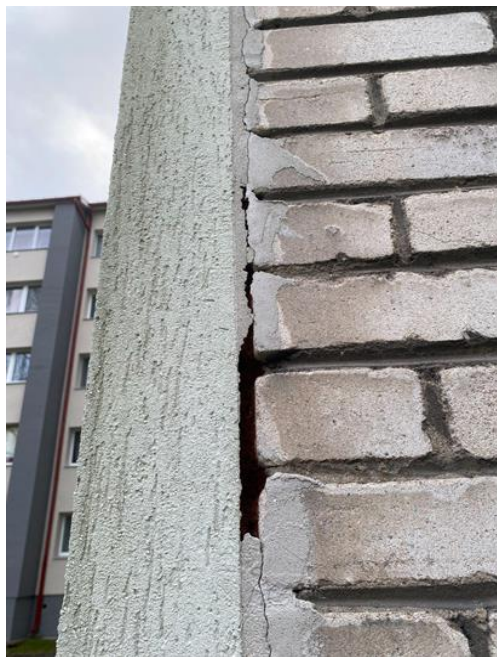
Foto 15. Kahjustus hoone otsa poolsel seinal

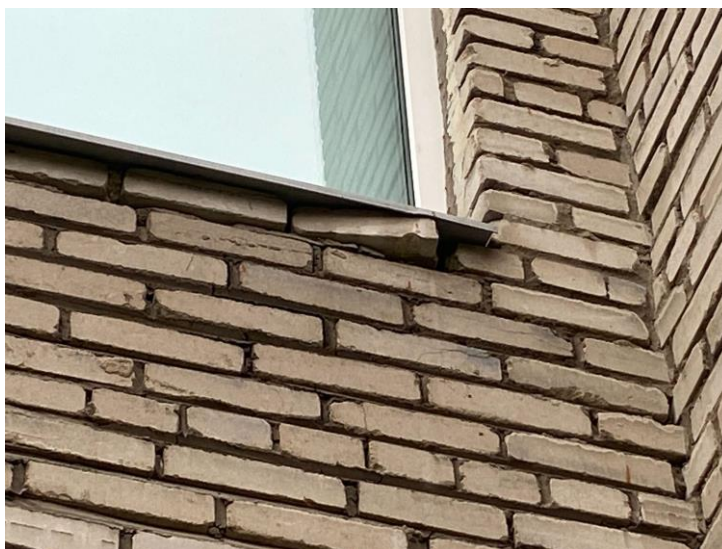
Hoone välisseinas on kohati näha ka lahtiseid või ärakukkunud telliseid (Foto 16). Kõrgel asuvad tellised on ohtlikud elanikele ja möödakäijatele.

Foto 16. Lahtine telliskivi

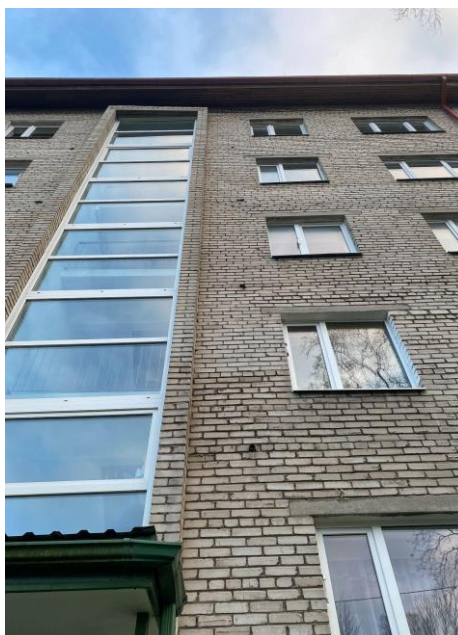
Antud hoonel on kõik korteriomanikud vanad puitraamidega aknad asendanud plastist kahe klaasiga pakettakende vastu. Trepikoja aknad on samuti plastikust kahe klaasiga pakettaknad (Foto 17). Akende vahetusega kaasnes korterites sisekliima märgatav halvenemine ebapiisava õhuvahetuse ja kõrgeenenud õhuniiskuse näol.

Foto 17. Aknad

Enamusel elanikel olid plastaknad paigaldatud mitu aastat tagasi, mille õhu-, sooja- ja helipidavus ei rahulda tänapäeva nõudeid. Selle tõttu tuleks kõik olemasolevad aknad asendada uute akendega, mille soojusläbivus ( $U$ ) peaks Kredexi nõuetest tulenevalt jääma alla  $1,1 \text{ W/m}^2\text{K}$ . Aknad tuleb külmasildade vältimiseks paigaldada soojustuse tasapinda. Levinud akna paigaldus meetodiks on puidust raam, mille sisse paigaldatakse aken. Ajas püsivam kuid paraku kallim lahendus oleks kasutada metallist kinniteid (Foto 32).

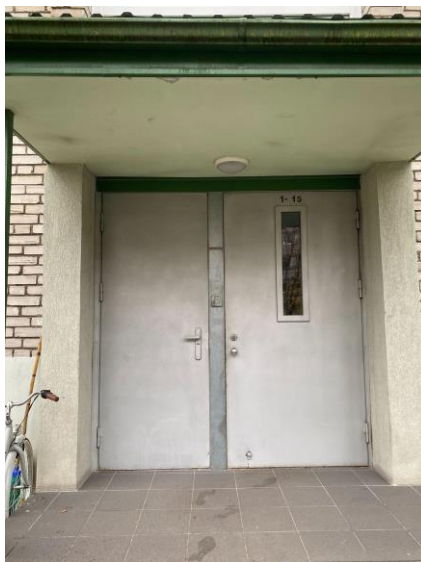
Trepikoja välisuksed olid mõned aastad tagasi välja vahetatud, kuid tänapäevaks juba amortiseerunud ning mitte soojapidavad (Foto 18).

Foto 18. Trepikoja välisuks

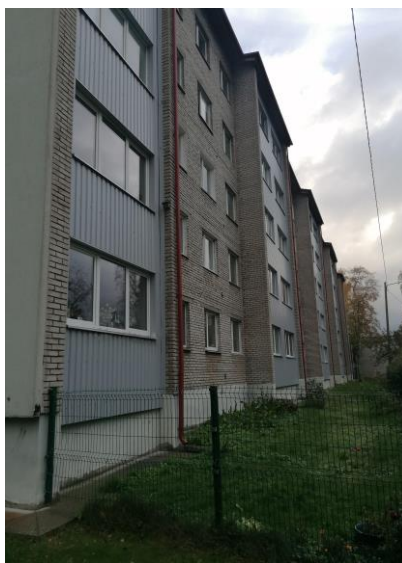
Hoone lodžad paiknevad sisehoovi poolisel küljel. Samaaegselt akende vahetustega ehitati kõik lodžad kinni (Foto 19).

Foto 19. Kinni ehitatud lodžad

Välisseinte soojustamise käigus tuleb lodžade kinniehitamiseks kasutatud profiilplekk eemaldada. Eemaldamise põhjuseks on veeauru kondenseerumise oht pleki pinnal. Lisaks peaks uus soojustus paiknema tihedalt vastu aluspinda ning seal ei tohiks olla tühimikke, mida mööda õhk saaks liikuda. Kõnealune profiilplekk ei võimalda seda, mille tõttu tuleb see eemaldada.

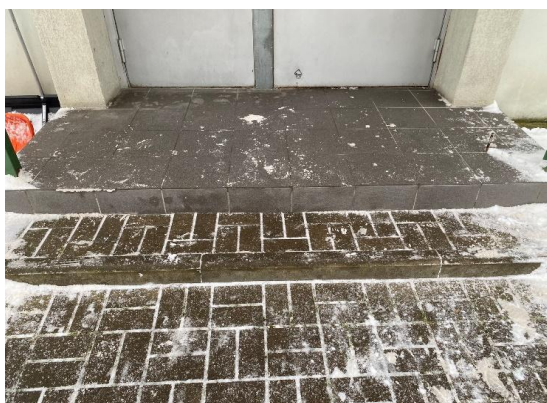
Trepikäsi puud on puidust (Foto 22). Välistrepid on osaliselt plaaditud (Foto 23). Plaatimata astmetel on näha sammaldumist ning betooni murenemist. Betooni kahjustuste puhul on tegemist külma ja sool kahjustustega.

Foto 23. Välistrepid

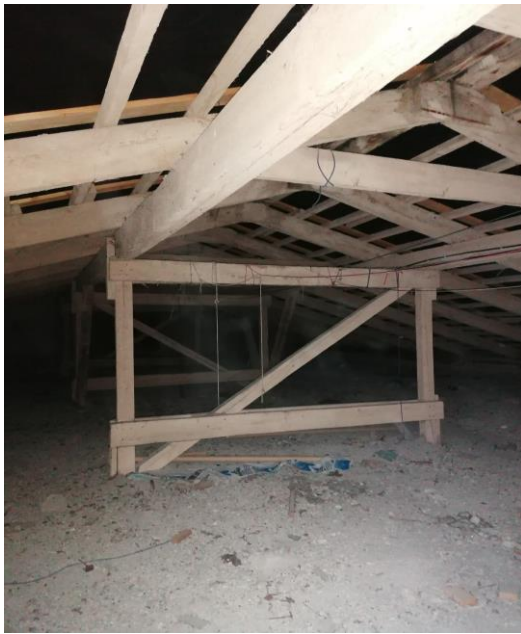
Hoonel on viilkatus, mis on kaetud profiilplekiga. Kaldkatuse kandekonstruktsiooni moodustavad pennidega sarikad, mis toetuvad pärlinele. Pärline on omakorda toetatud postidele, mis paiknevad õõnespaneelidega risti asetseval puidust vöö (Foto 24). Kaldkatuse alla jääv pööning on külm ning ventileeritav. Pööningu põrand on kaetud liiva ja räbu seguga, mis kindlasti ei ole piisav soojustus. Samuti on kohati vedelemas kivivillast plaadid (Foto 25).

Foto 24. Katuse kandekonstruktsioon

Olemasoleva hoone kaldkatuse kate on üldiselt heas korras. Esinevad ainult mõningad lekked, mis oleks vaja likvideerida. Samuti on vaja tihendada katuseluugi ümbrused. Pööningu põranda ehk viimase korruse lae suure soojuslähivuse tõttu tuleb see lisasoojustada. Pööningu põranda lisasoojustamisel on oluline eemaldada vana olemasolev täide ning asendada uue soojustusmaterjaliga, millel on väiksem mass ja parem soojuseri juhtivus. Sobilikuks

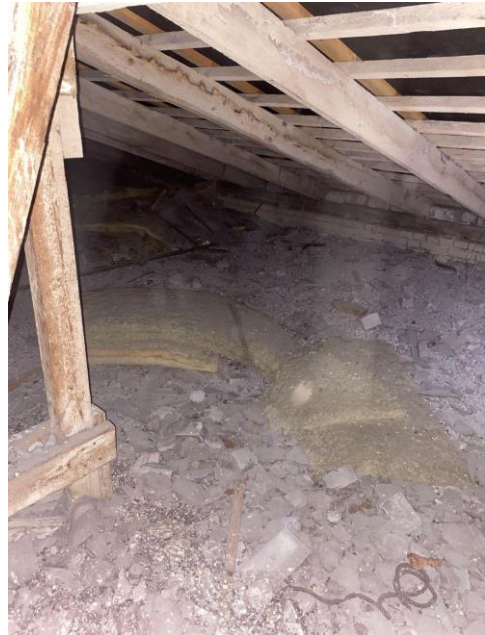
Foto 25. Pööning

Katuseluuke ei ole võimalik korralikult sulgeda, mille tõttu valgub vihmavesi pööningule ning märgab kandekonstruktsioone ja pööningu põrandat. Samuti on vihmavett sisse sadanud ka viimase korruse korteritesse. Avade kaudu pääsevad pööningule ka linnud, kes omakorda tekitavad suurt segadust ja korteritesse kostuvat heli.

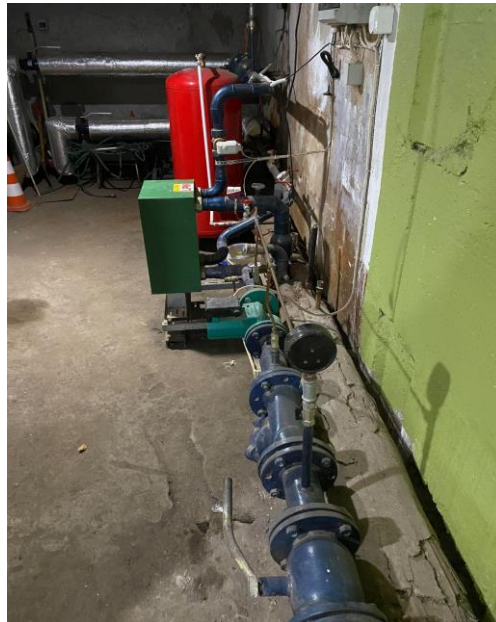
Hoone on ühendatud kaugküttevõrku. Hoone soojussõlm asub keldris (Foto 26). Korterites ning trepikodades on küttekehadeks radiaatorid. Soojussõlm on amortiseerunud ning vajab välja vahetamist.

Foto 26. Soojussõlm

tarbeks. Soojussõlmes on ette nähtud paigaldada lisaks soojuspaisumise kompenseerimiseks membraanpaisupaak. Soojussõlme rühmad varustada komplekse automaatikaga, mis tagab ökonoomse töörežiimi ning soojuskandjate parameetrite reguleerimise sõltuvalt välisõhu temperatuurist ja soojus tarbimisest. Soojussõlm varustada interneti ühendusega ruuteriga, mida ühendada sõlme automaatikaga. Soojussõlm varustada kõigi vajalike sulgemis- ja reguleerimisseadmetega ning õhutusautomaatikaga. Samuti peavad olema paigaldatud veekulumõõtjad.

Torustikud monteerida terastorudest. Soojussõlme torustikud isoleerida kivivillast koorikisolatsiooniga. Isoleerida tuleb kogu soojussõlme torustik ja ventiile, kaasa arvatud soojussõlme raamis olev torustik. Isoleerimata jäetakse tühjendustorud, manomeetri ühendustorud, ventiilide käepidemed ja näidikud. Soojussõlme põhimõtteline skeem ja lahendus (Joonis 4, Foto 33).

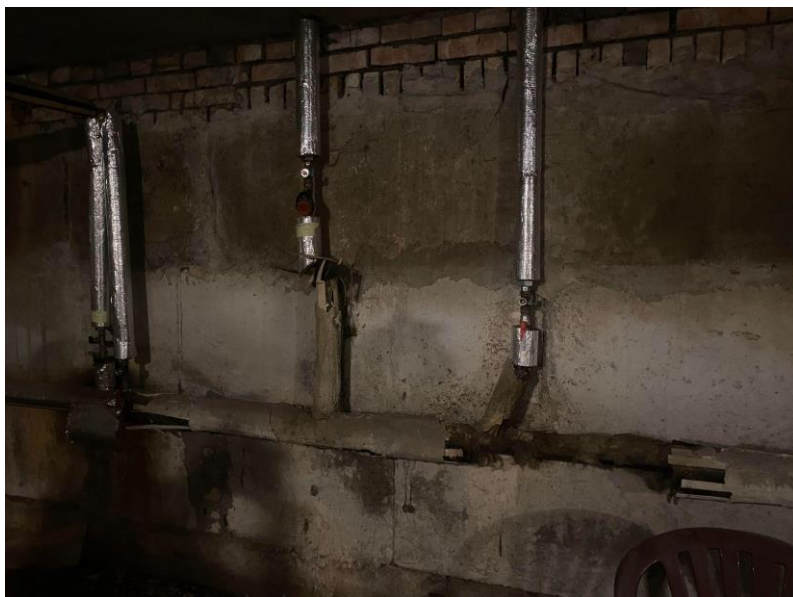
Hoone on ühendatud Tallinna vee- ja kanalisatsioonitrassi. Sooja vee tootmiseks kasutatakse korterites paiknevaid elektriboilereid või lokaalseid gaasikatlaid. Kütetorustik vajab hädasti uuendamist (Foto 27). Kanalisatsioonitorustik on hoones osaliselt vahetatud (Foto 28).

Foto 27. Kütetorustik

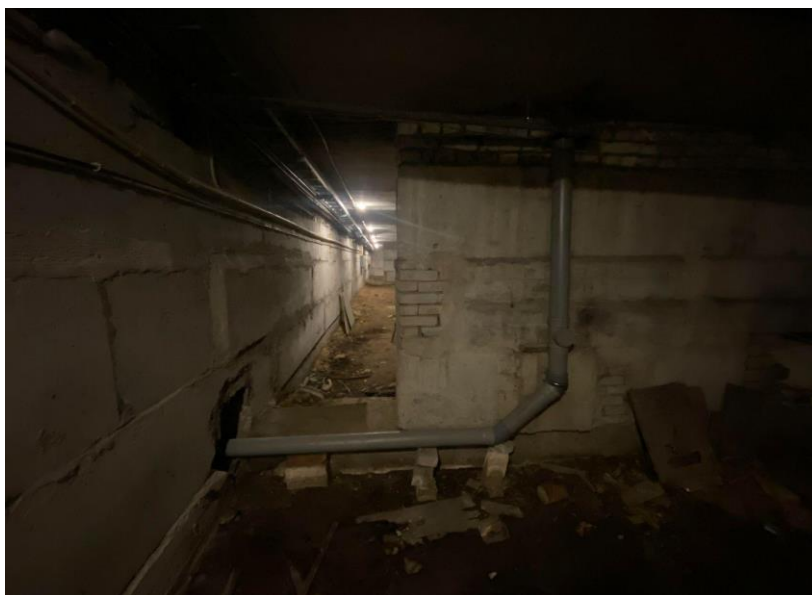
Foto 28. Kanalisatsioonitorustik
