**TARTU VANALINNA  
MUINSUSKAITSEALA OLEVA  
HOONE RENOVEERIMINE  
TÄHTVERE 16/18, TARTU LINN**

**LÕPUTÖÖ**

**Ehitusinstituut  
Kinnisvara korrashoiu õpekava  
Juhendaja: Leena Paap**

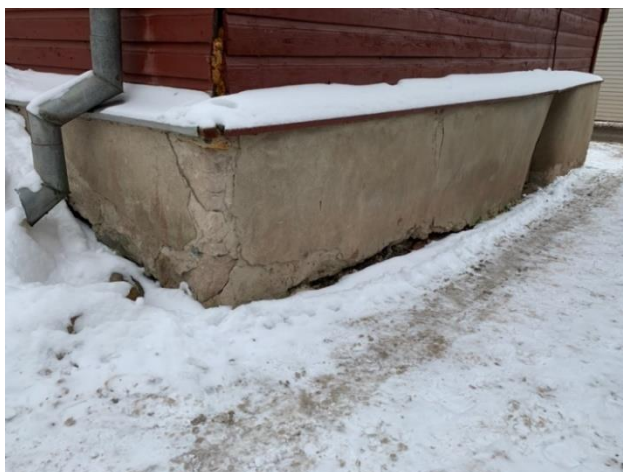
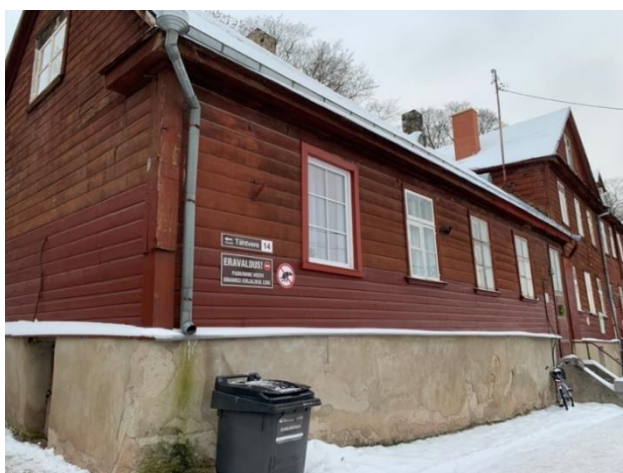
Hoone vundament ja sokkel on välisel vaatlusel tugevasti ära vajunud nii horisontaal kui vertikaalsuunas. Sisehoovis on maapind niivõrd palju kõrgem, et hoone sokkel ei ulatu maapinnast kõrgemale vaid on sellega praktiliselt tasa. Soklil on näha palju niiskus ja külmakahjustusi pudeneva tsementkrohvi näol. Niiskuskahjustusi põhjustab puudulik vihmaveesüsteem, mille tõttu satub kõrgelt langev vesi soklile (Foto 4, 5). Maja ees kasvab tugevasti pügatud puu, mis oma juurtega lõhub hoone vundamenti (Foto 6).

Antud maja vundamenti tuleb kindlasti tugevdada kuna visuaalsel vaatlusel on näha nii horisontaal kui ka vertikaalsuunalist vajumist. Renoveerimiseks on mitmeid lahendusi. Võimalik on valada laiem taldmik või lisada mikrovaiu. Vundamendi tööde käigus tuleks eemaldada maja ees kasvav puu kuna puu on majale liiga lähedal ja ohtlik vundamendile.

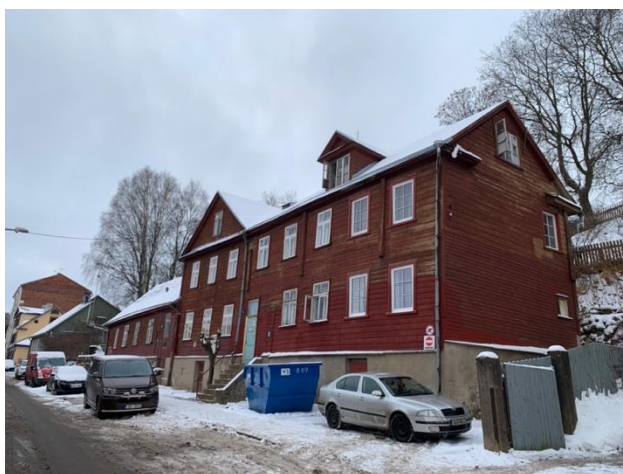
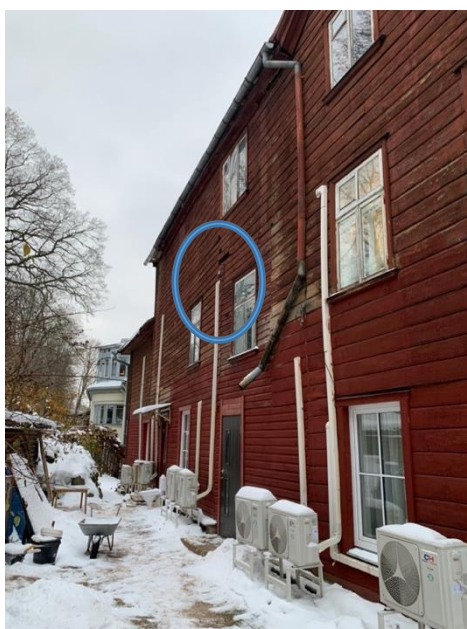
Hoone sisehoovipoolsel küljel on näha laudvoodris auke ning katkisest vihmaveetorust tingitud niiskuskahjustusi (Foto 8, 9). Lisaks on välisseina avade kaudu lihtne närilistel ja muudel väikestel loomadel majja tungida.

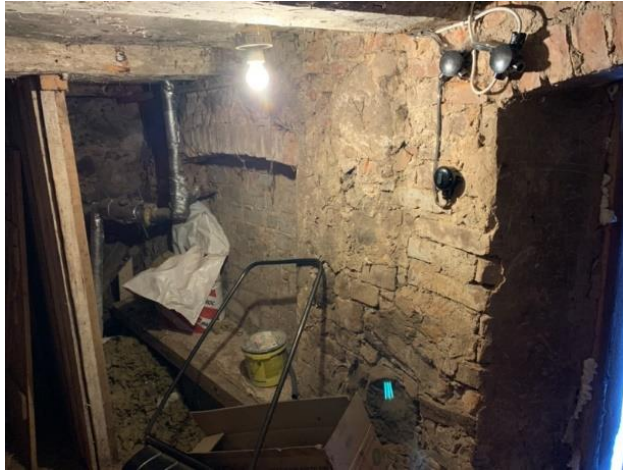
Foto 10. Kelder

Visuaalsel vaatlusel tundusid keldris olevad laetalad niisked ja pehkinud. Täpsema olukorra hindamiseks tuleb tellida puitkonstruktsioonidele põhjalikum seisukorra uuring.

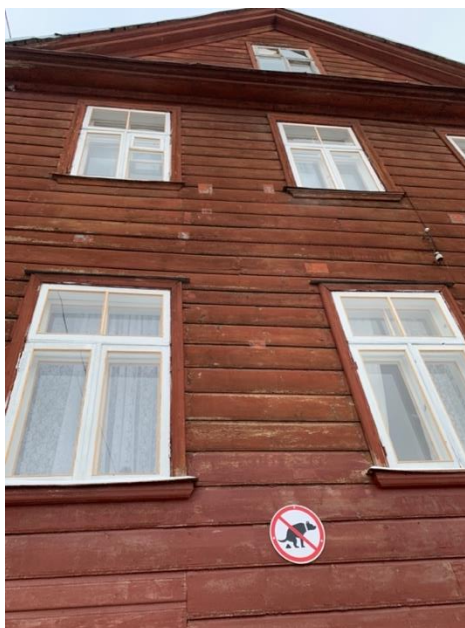
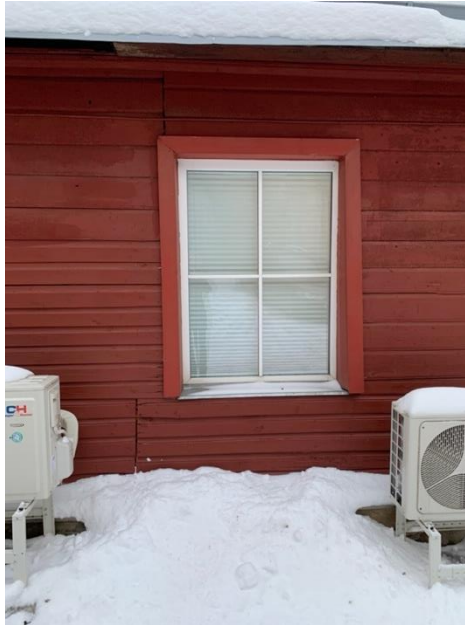
Hetkel on majal väga erinevad aknad. Enamus on kaheraamiga ning üheklaasiga puitaknad. Paljud omanikud on vanad puitaknad asendanud uute plastakendega (Foto 11, 12). Olemasolevad puitaknad ei ole soojapidavad, mistõttu tuleks need asendada soojapidavamate vastu arvestades muinsuskaitse ettekirjutusi.

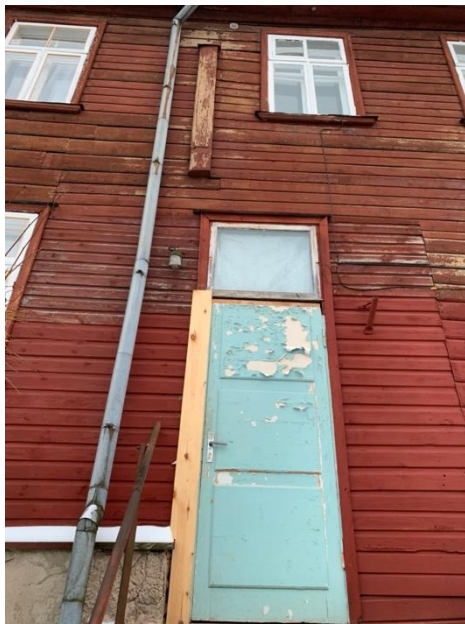
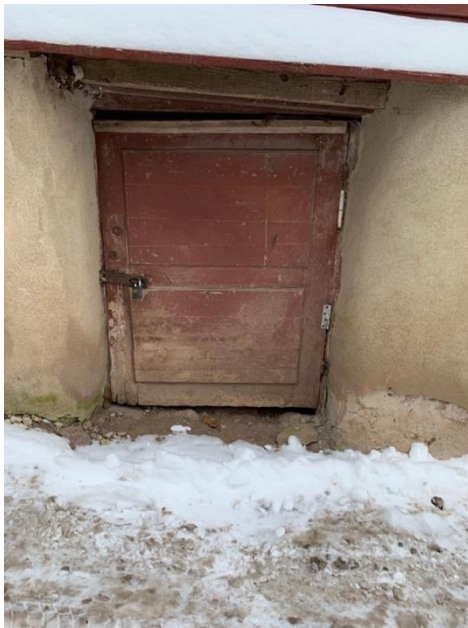
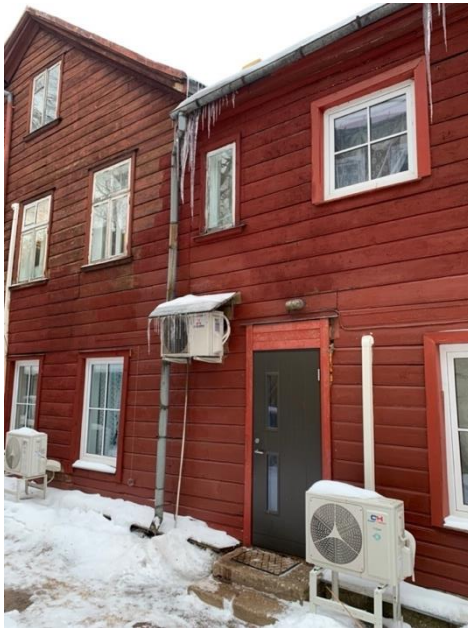
Samuti on hetkel majal ees väga erinevaid uksi. Esimesel küljel on pigem vanemad puituksed (Foto 13), mille kohal on ühe kordne klaas. Maja taha on paigaldatud uuemad ukse (Foto 15). Kolme keldri ukseavad on amortiseerunud. Uksed koos ukسلengidega on viltu ees ja liiguvad halvasti (Foto 14). Ära vajunud kohtadest pääsevad sademed ja närilised kergesti majja. Endised aknad ja muud ventilatsiooniavad on suletud, osad endistest keldriruumidest on ligipääsmatud.

Hoone välisüksed tuleb välja vahetada, kuna praegu on majal väga erinevad välisüksed. Tänavapoolsed peauksed tuleb asendada vastavalt Ehitisregistris olevale projektile. Need peavad olema puidust kahepoolsed tahvelüksed, mille peal on klaasitud kaheruudulised valgмикud uste kohal (Joonis 8)

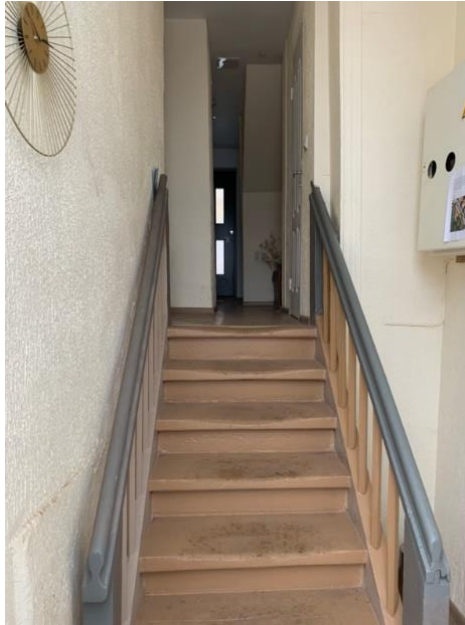
Foto 16. Tähtvere 16 trepp

Hoone sisetrepid on puidust, mis on aja jooksul kulunud (Foto 15). Kulumine ei takista trepi kasutamist.

Hoone teise korruse trepil puuduvad käsipuud. Trepp on ka üpris järsk. Seetõttu on trepi kasutamine vanemas eas inimestel keeruline.

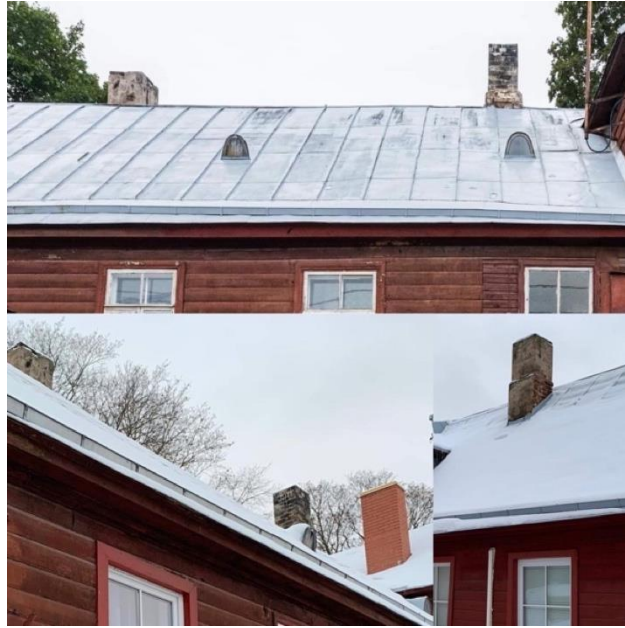
Foto 17. Tähtvere 16/18 korstnad

Korstnaid on majal viis tükki (Foto 17), mis on loatud tellisest. Visuaalselt väljast vaadates on näha, et üks viiest korstnast on uuesti loatud, vähemalt välja paistvas osas. Teised korstnad paistavad halvemas korras olevat. Täpse hinnangu neile oskab anda vastav spetsialist.

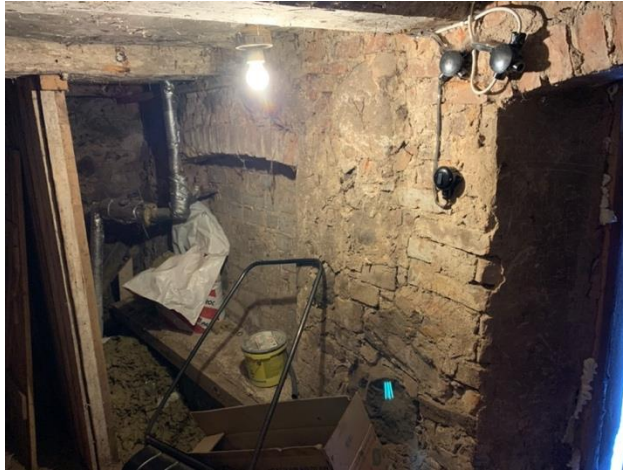
Foto 18. Majja sisenev veetoru

Hoone on ühendatud Tartu linna vee- ja kanalisatsioonitrassiga. Majja tuleb sisse vaid külm vesi (Foto 18). Sooja vett toodab iga korter lokaalselt isikliku veeboileriga. Veetoru on isoleeritud. Kohati on selle pealispind kahjustada saanud, kuid üldiselt on olukord hea. Ehitaja poolse info kohaselt on vanad veetorud osaliselt asendatud uutega. Üldvee arvesti ei ole kaugloetav.

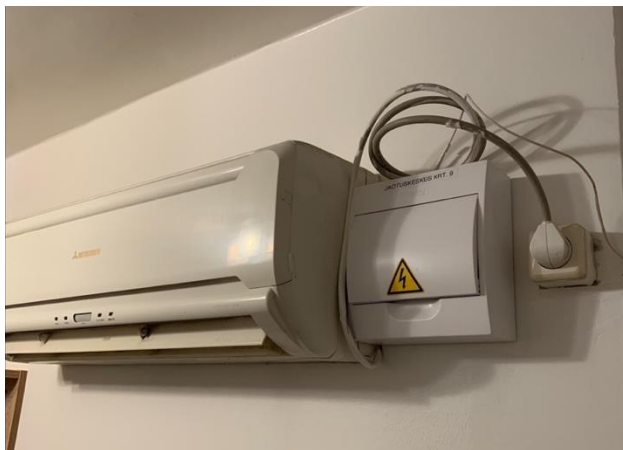
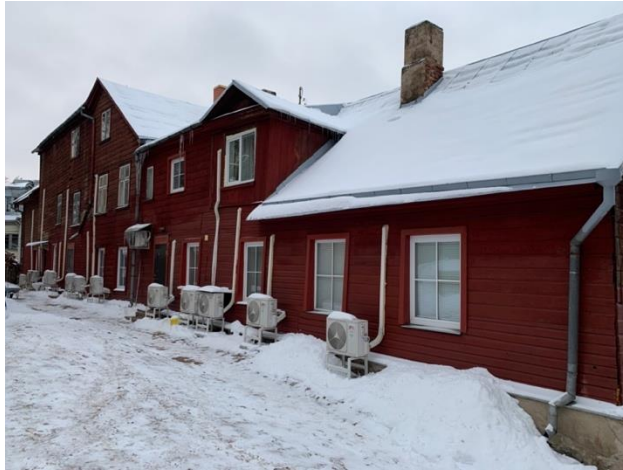
Kõikidesse korteritesse on paigaldatud õhksoojuspumbad (Foto 19). Pumpade väliskehad paiknevad maja sisehoovis (Foto 20). Enamus on paigaldatud maapinnale, mõni on kinnitatud seina külge. Lisaks on enamus korterites ka ahjud või pliidid (Foto 21). Kaugküttetoru toodi Tähtvere tänavale 2022 sügisel. Hetkel ei ole liitumist kaugküttetrassiga tehtud.
