TALLINNA  
**TEHNIKA**KÕRGKOO

# **TÖÖSTUSE 77 KORTERELAMU REKONSTRUEERIMISLAHENDUS JA KORRASHOIUKAVA**

LÕPUTÖÖ

Tallinn 2023

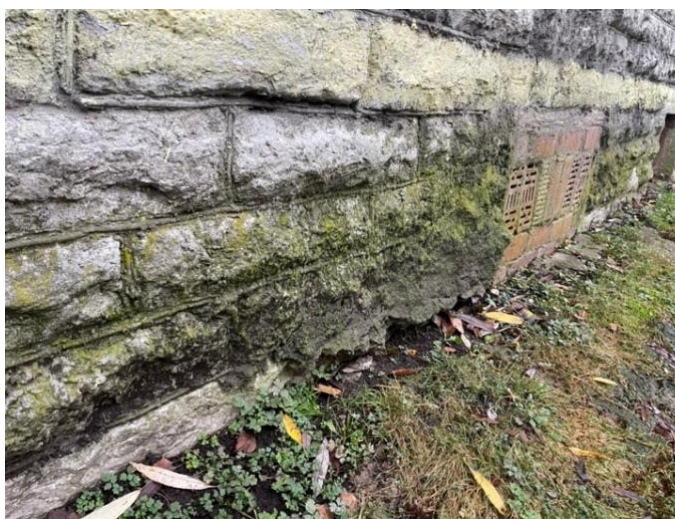
Visuaalsel vaatlusel täheldati soklil bioloogilisi kahjustusi sambla näol (Foto 5). Sambliku kasvu soklil põhjustab sademetest tulenev liigniiskus, mille tingib puudulik vihmaveesüsteem ning hoone ümber paiknev hooldamata sillutisriba. Maapinnaklased hoone ümber olid vihmavee eemale juhtimiseks piisavad (Foto 6). Soklikorruselt võis näha välja kasvavat puud, mis hävitab oma juurtega konstruktsiooni (Foto 7). Keldris on puudulik õhuvahetus, mille tulemusena on suhteline õhuniiskus suur ning veeauru kondenseerumise tõenäosus välispiiretele samuti suur (Foto 8).

Foto 5. Sammal soklil

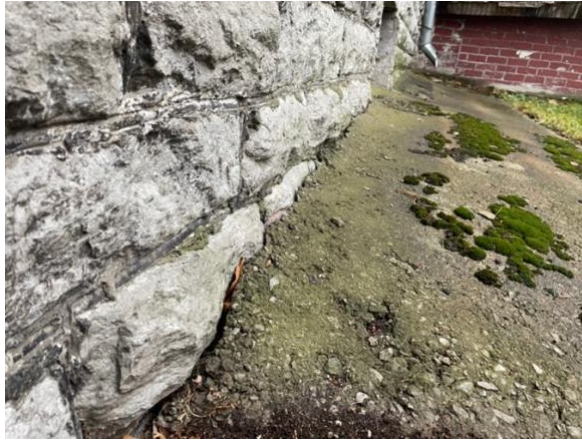
Foto 6. Pragu sein ja kalde vahel

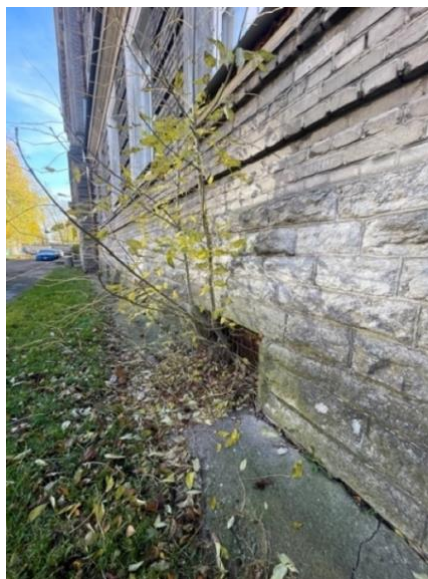
Foto 8. Konstruktsioonist välja kasvav puu

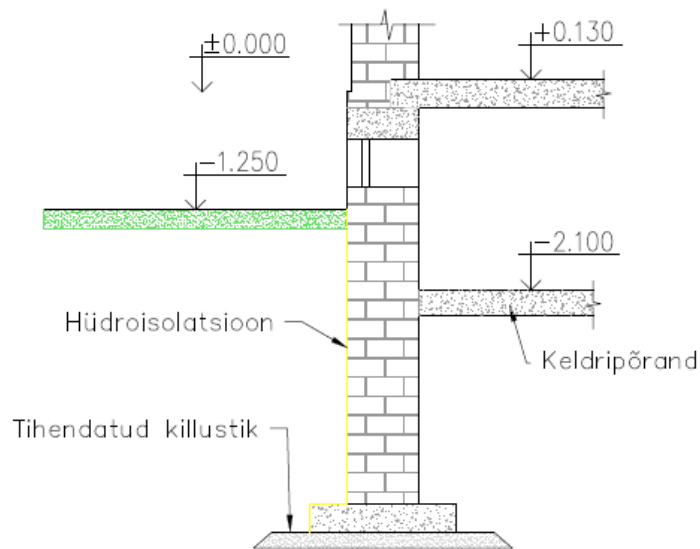
Joonis 1. Soklisõlm

Vundamendi materjalina on kasutatud klombitud paekivi. Sokli kõrgus maapinnast on 1,3m. Vundamendil puudub soojustus ning arvatavasti ka hüdroisolatsioon (Joonis 1). Vundamendiseina keldripoolne külg on krohvitud.

Joonis 2. Põhimõtteline soklisõlme renoveerimislahendus

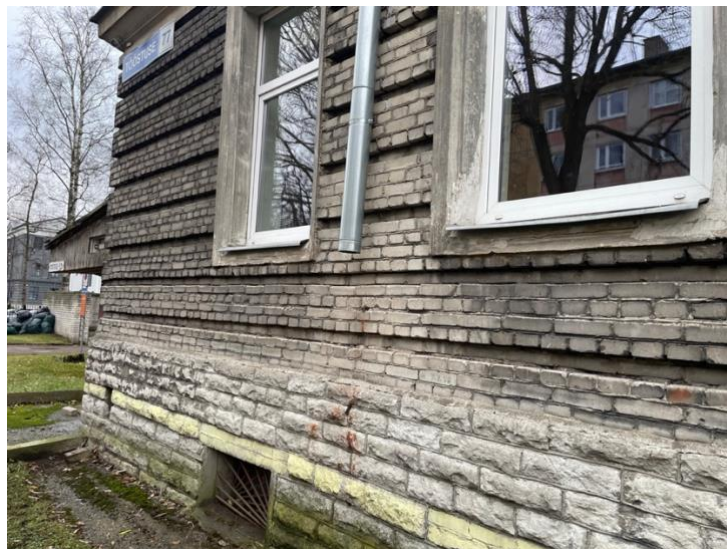
Välisseintel on näha nii külma kui ka niiskuskahjustusi pragunenud vuugimördi kui ka välja kukkunud telliste näol (Foto 11). Fassaadile valguv vihmavesi põhjustab fassaaditellistes suurt niiskussisaldust, mis ühtlasi soodustab sambla kasvu telliste välispinnal.

Foto 11. Kahjustused fassaadil

Välisseinad soojustatakse ning seejärel krohvitakse väljast poolt (Joonis 3). Vastavalt Muinsuskaitseameti ettekirjutustele tohib välisseina soojustada alates teisest korrusest ülespoole. Soojustamine parandab välispiirete õhupidavust ning likvideerib külmasillad.

Välisseinte soojustamiseks tuleb sein esmalt puhastada ning seejärel parandada praod ning ebatasasused. Soojustusmaterjalina kasutatakse kivivill Paroc Ultra 150mm, mis krohvitakse õhekrohvsüsteemiga [5].

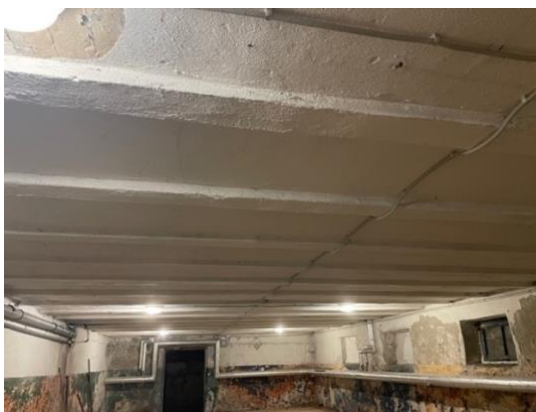
Keldrilagi on ehitatud samuti ribipaneelidest (Foto 13). Paneele ei ole soojustatud, seega on esimese korruse korteritel väga suured soojuskaod ja põrandad on talvel külmad.

Olemasoleva keldrilae arvutuslikuks soojusläbivuseks saadi  $2,38 \text{ W/m}^2\text{K}$  (Lisa 4). Keldrilae soojusläbivuse leidmiseks kasutatakse materjalide deklareeritavaid soojuseriitvusi ning materjalide kihtide paksusi. Arvutused tehakse vastavalt standardile EVS 908-1:2016.

Foto 13. Keldri lagi

Soojustatud keldrilae soojusläbivuseks saadi  $U=0,30 \text{ W/m}^2\text{K}$ , mis võrreldes soojustamata keldrilae soojusläbivusega on oluliselt parem (Lisa 7).

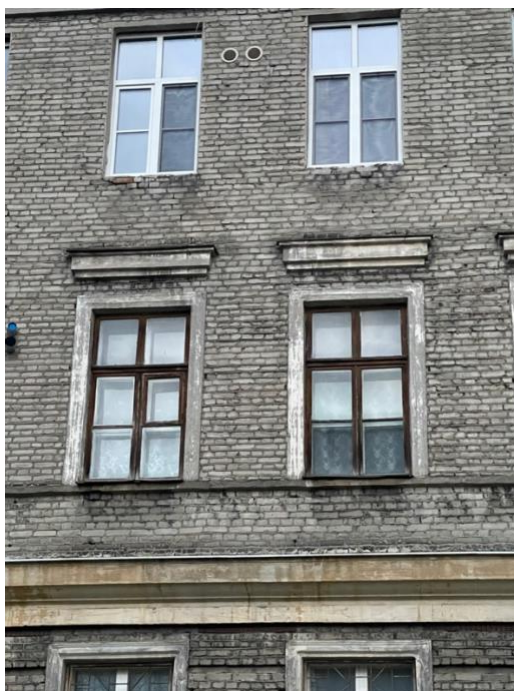
Paljud korteriomanikud on originaalsed puitaknad välja vahetanud tänapäevaste PVC akende vastu, kuid leidub siiani kortereid, kus on näha algupäraseid puitaknaid (Foto 14). Puudused, mida akende visuaalsel vaatlusel täheldati oli ära vajunud sillused ning külmakahjustustest tingitud praod (Foto 15).

Foto 14. Viimased puitaknad hooneel

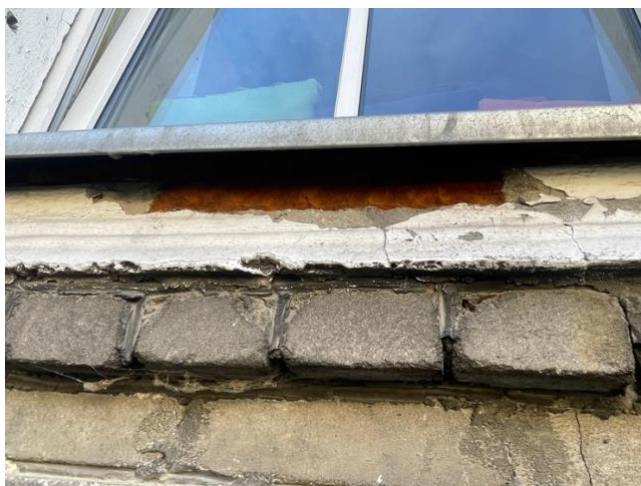
Foto 15. Akna soojustus

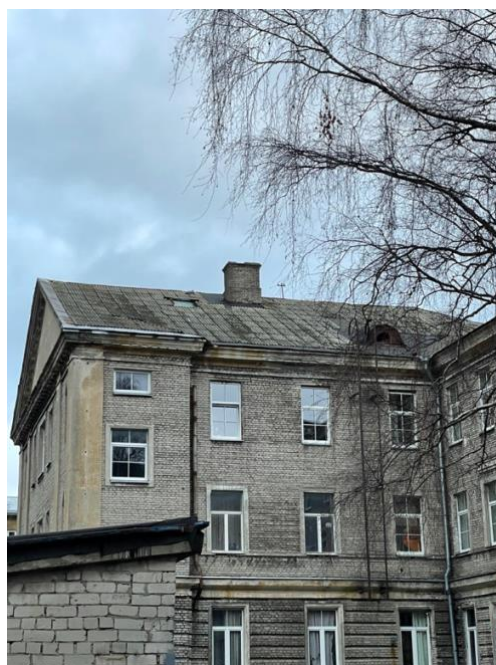
Foto 18. Hoone eterniit katusekate

Katusel vahetatakse välja nii kandekonstruktsioon kui ka katusekate. Olemasolevad sarikad asendatakse vajadusel uutega. Praegune eterniitkatus vahetatakse valts-plekk katuse vastu. Kuna soojustatud on katuslagi, siis hoonele jääb külmpööning. Katusele paigaldatakse vajalikud rennid ning seintele uued äravoolutorud.

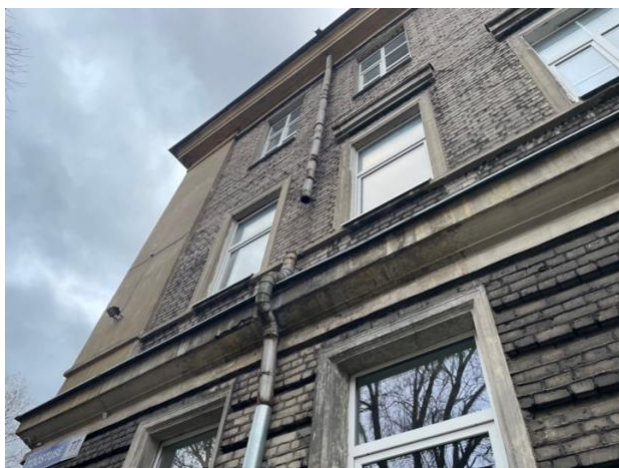
on täheldatud niiskus ja külmakahjustusi, mis on tingitud hooldamata ja puudulikust vihmaveesüsteemist. Vihmaveetorud on küll kunagi paigaldatud, kuid nüüdseks on nendest enamus ära kukkunud (Foto 19, 20). Kohati on vihmaveetorud katki ning ei ulatu maapinnani (Foto 21).

Foto 19. Vihmaveetorult osa hävinenud

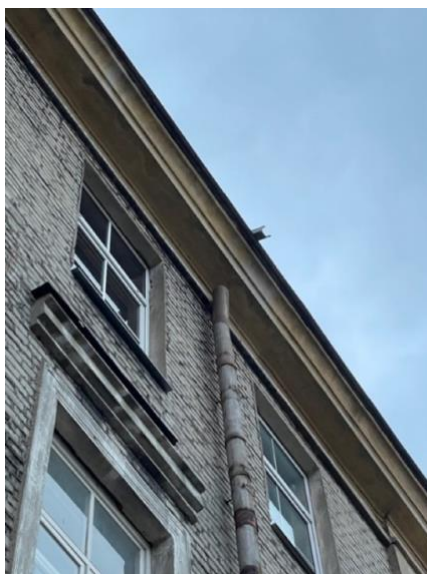
Foto 20. Vihmaveetorult osa hävinenud

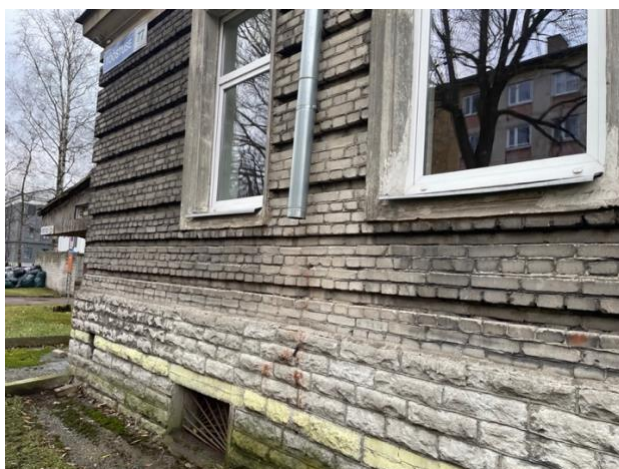
Foto 21. Vihmaveetoru lõppeb keset seina

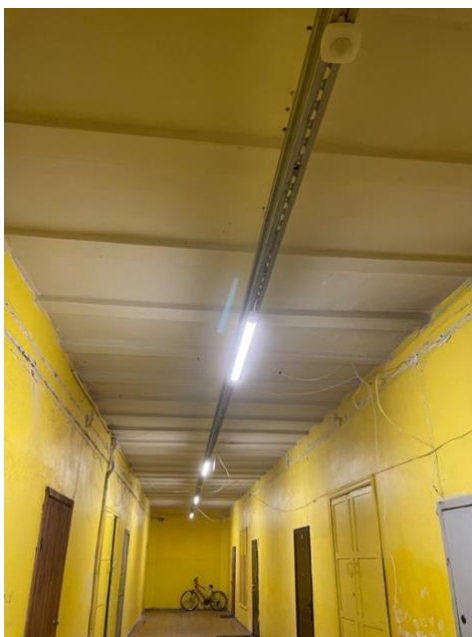
Foto 29. Pinnapealsed kaablid koridorides

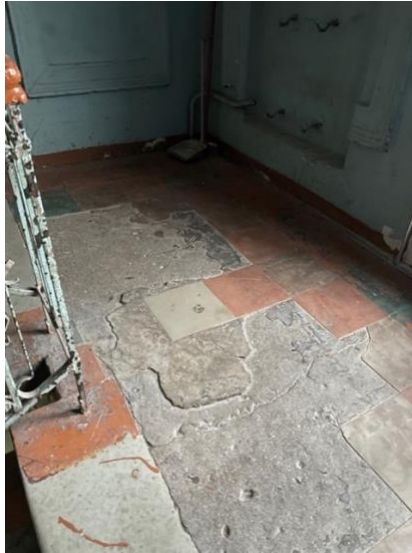
Sise- ja välistrepid ning mademed on betoonist (Foto 30). Sisetrepi mademed on kunagi olnud plaaditud, kuid enamus plaate on ära hävinenud (Foto 31). Trepid käsipuud on hästi säilinud ning toimivad siiani (Foto 32). Välistreppidel on näha sammaldumist ning betooni murenemist (Foto 33). Betooni kahjustuste puhul on tegemist külma ja soolkahjustustega.

Foto 31. Osaliselt plaaditud trepimade

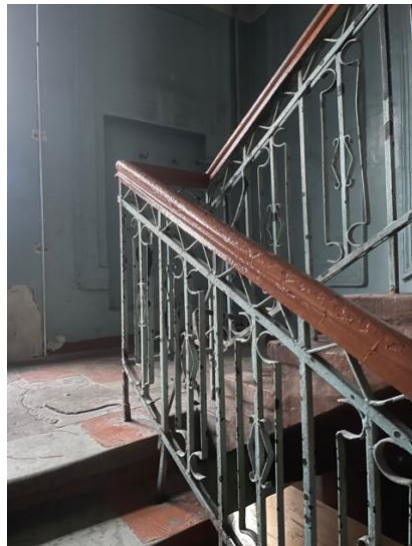
Foto 32. Sisetrepi käsipuud

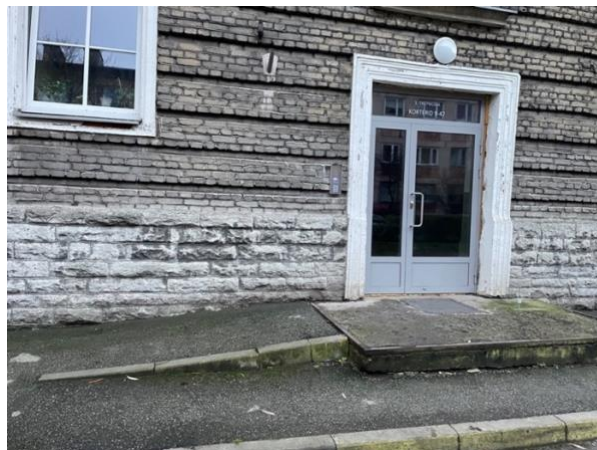
Foto 33. Välistrepp ukse ees

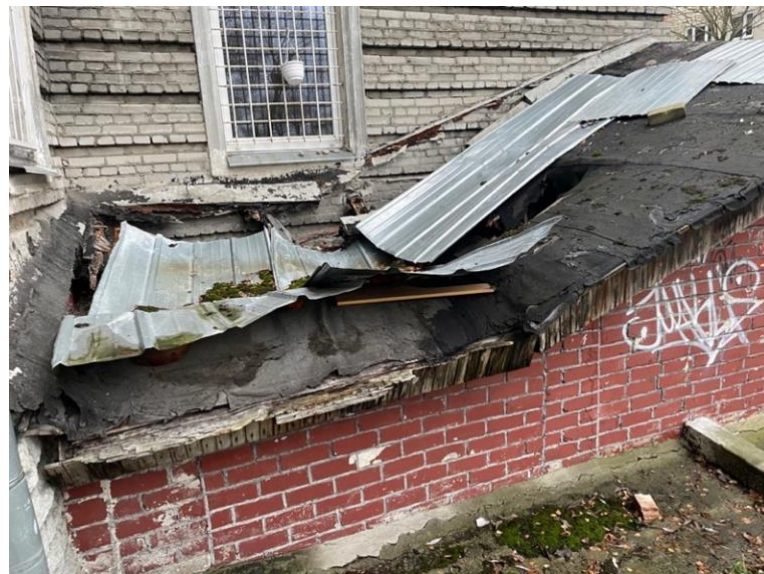
Peale korterelamu on veel hoovis garaaž. Elanikel on võimalik sisehoovi pääseda ainult kagu poolsest teelt. Kuna mingil põhjusel on aia värav eemaldatud, siis igal võõral on võimalus hoovi siseneda (Foto 34). Aia kõrval on ka hoovist väljaspool paiknevad prügikonteinerid (Foto 35). Elanikele on maja ees korralik kõnnitee olemas, kuid autoga liiklejate jaoks on asfaldi olukord väga halb. Korteralamu kagu küljel on varisemiseohtlik varikatus (Foto 36).

Foto 36. Varisemisohtlik keldrissepeäsu varikatus

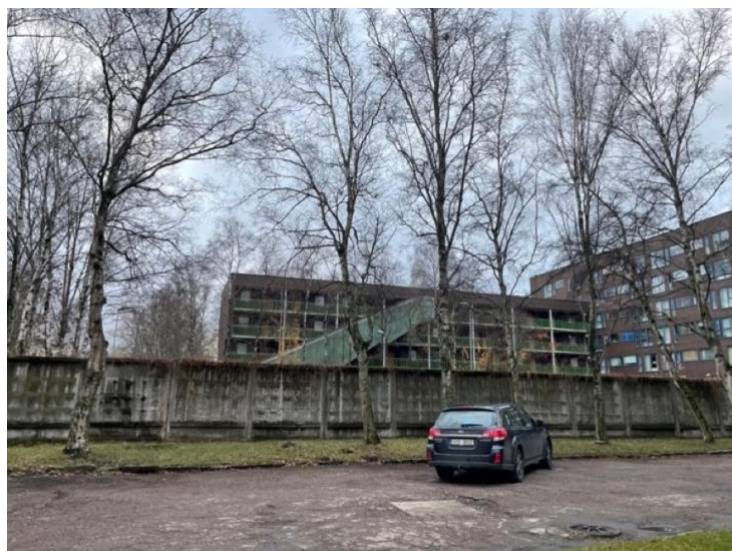
Hoonet ümbritseb muruplats koos kõnni ja asfalteega. Hoone taga, suhteliselt maja lähedal kasvavad kõrged kasepuud ning madalamad lehtpõõsad. Kaskedelt eralduv õietolm suurendab tõenäoliselt bioloogiliste kahjustuste tekke ohtu. Samuti võivad puujuured kahjustada hoone vundamenti, sest need asuvad hoonele väga lähedal (Foto 37, 38).

Foto 37. Maja sisehoovis olevad kased

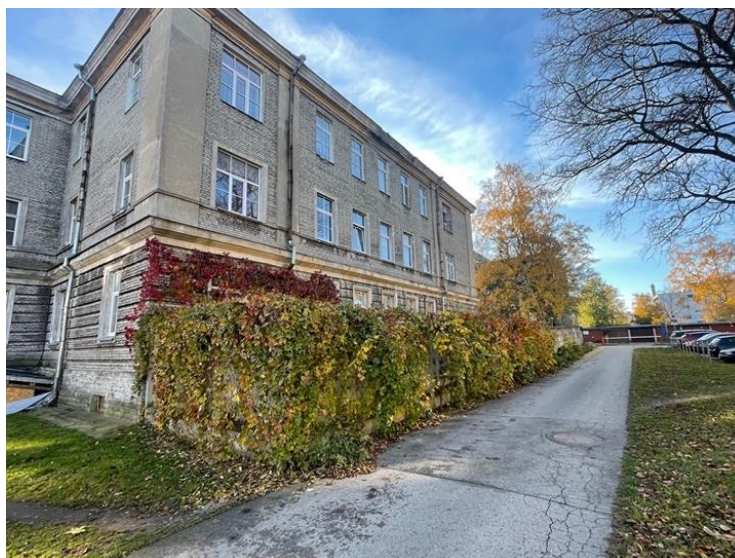
Foto 38. Betoonis aial kasvavad ronitaimed
