# GARAAŽIHOONE REKONSTRUEERIMINE, HINNAMAKSUMUS JA ENERGIATÕHUSUS

LÕPUTÖÖ

Tallinn 2023

Olemasolev garaažihoone aadressil Rütlioru tn 10, Tartu vald, Tartu maakond

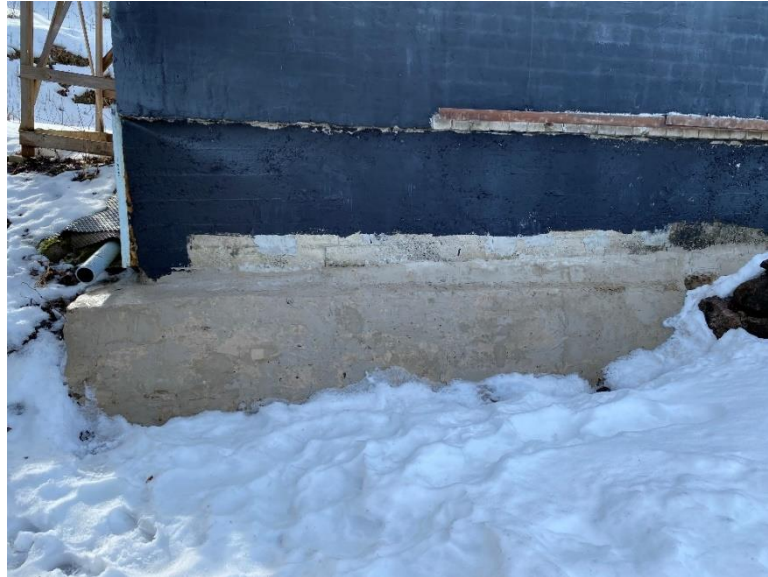
Foto 4. Vundamendi sein ja taldmik

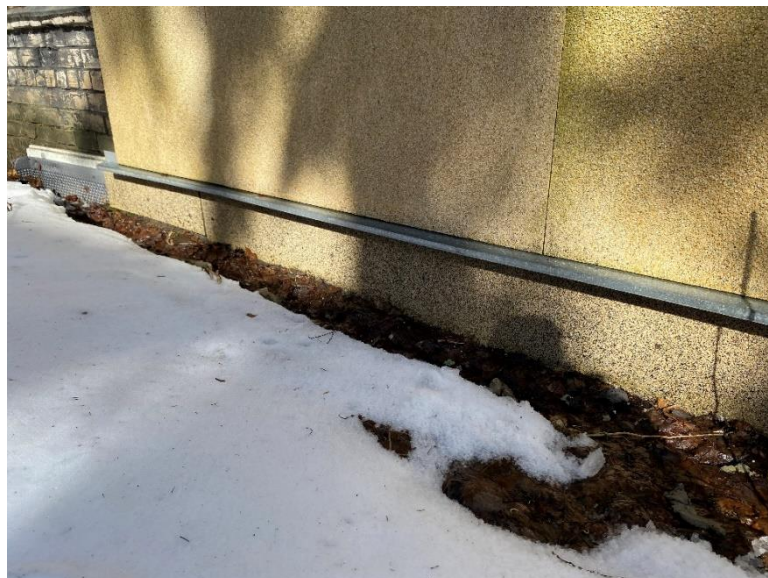
Foto 5. Viimistletud vundamendisein

Visuaalsel vaatlusel on näha, et kivi puruplaadid on otseses kokkupuutes maapinnaga, mistõttu esineb neil niiskusest tingituna külmakahjustusi ning peal kasvab ka sammal. Suurel määral on

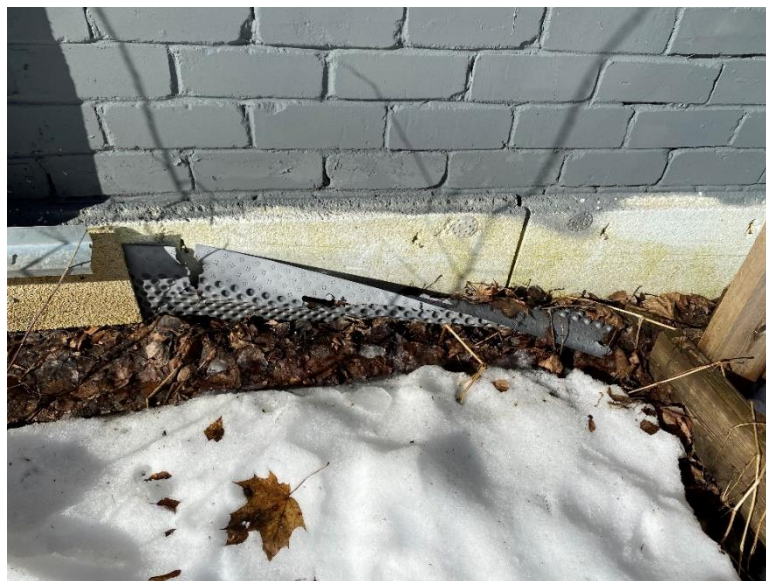
niiskuskahjustused tekkinud puuduliku vihmaveesüsteemi tõttu. Vihmavesi jookseb üle räästa ning langeb vundamendiseina ees maapinnale. Vundamendikate on osaliselt nähtav ning on päikese UV-kiirguse tõttu pleekinud ja muutunud rabedaks. Katmata vahtpolüstüreenist soojusplaatidel on näha sammaldumist ning kollakaks muutumist, mis on põhjustatud pikaajalise UV-kiirguse tõttu (Foto 6).

Foto 6. Vundamendi vahtpolüstüreen soojustus

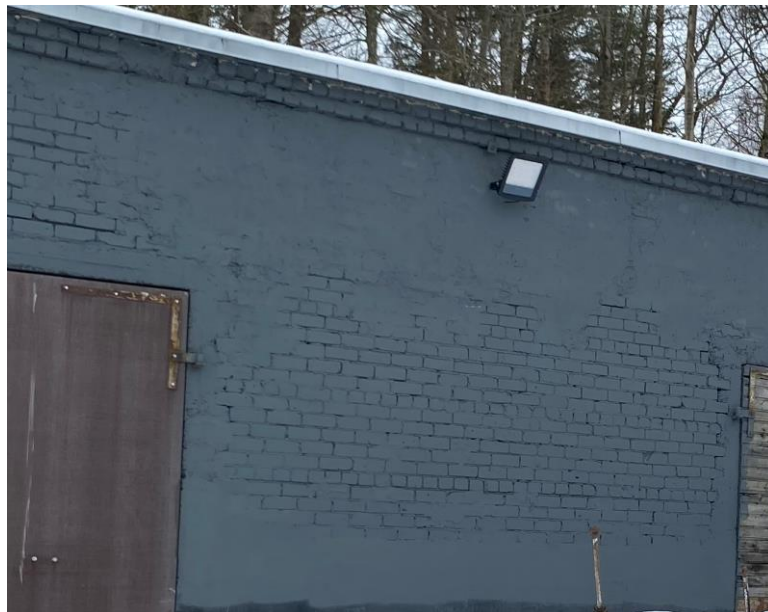
Koos vundamendi soojustamise ja viimistlusega, on osaliselt teostatud ehitustöid ka välisseinal. Seintele on paigaldatud 50 × 100 mm puitkarkass ning karkassi vahed on soojustatud 100 mm paksuse vahtpolüstüreeniga, viimistlusmaterjaliks on kasutatud kivipuruplaate (Foto 7). 2022. aasta suvel on hoone esisele välisseinale ja otsaseinale teostatud mördiga parandustöid, misjärel on seinad üle värvitud fassaadivärviga kaitsmaks tellisvoodrit niiskuse ja vihmavee eest (Foto 8).

Foto 8. Värvimine ja parandustööd mördiga

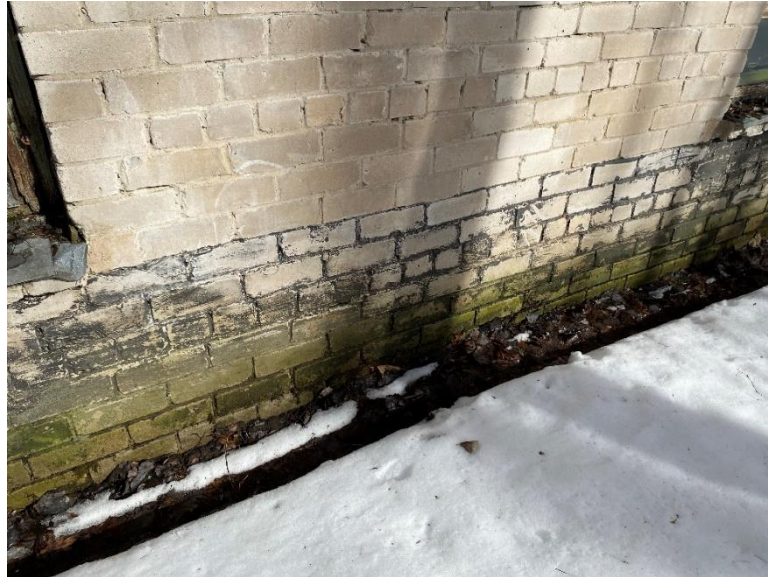
Kuna hoonel puudub toimiv vihmavee äravoolusüsteem, on katuselt tulenev vihma- ja lumevesi jooksnud välisseintele. Hoone tagumisel küljel oleva välisseina alumises osas on näha kapillaarniiskusest tulenevaid kahjustusi, mistõttu on maapinnas sisalduv niiskus liikunud välisseina (Foto 9). Selle põhjustajaks on puuduv hüdroisolatsioon. Seinte märgumise ja külmumise tagajärjel esineb välisseinas silikaattelliste murenemist. Lisaks on alumistel kiviridadel näha tugevalt sammaldumist, mille on põhjustanud konstruktsiooni pidev niiskumine.

Foto 9. Niiskuskahjustus välisseinas

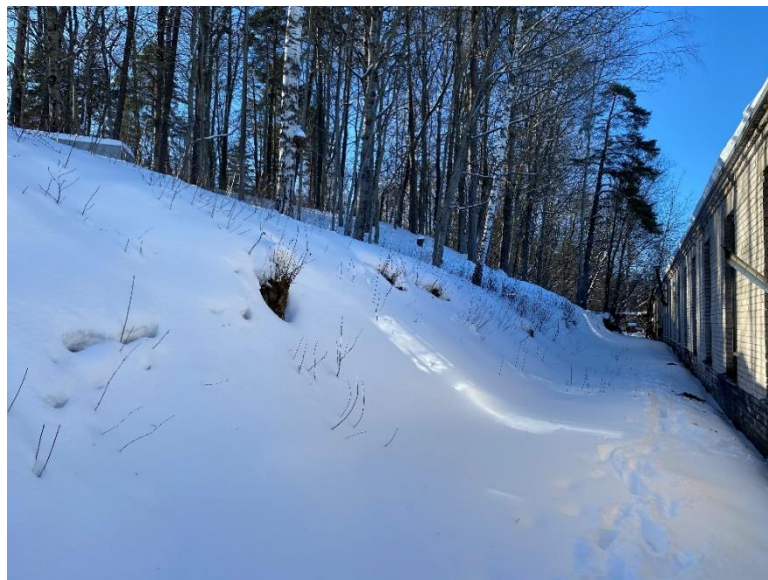
Arvestades kõiki puudusi, on kindlasti kahjustuste teket hoone taga olevale välisseinale soosinud kõrgem nõlv (Foto 10), kust lumesula- ja vihmavesi liiguvad hoone suunas.

Foto 10. Hoone taga olev nõlv

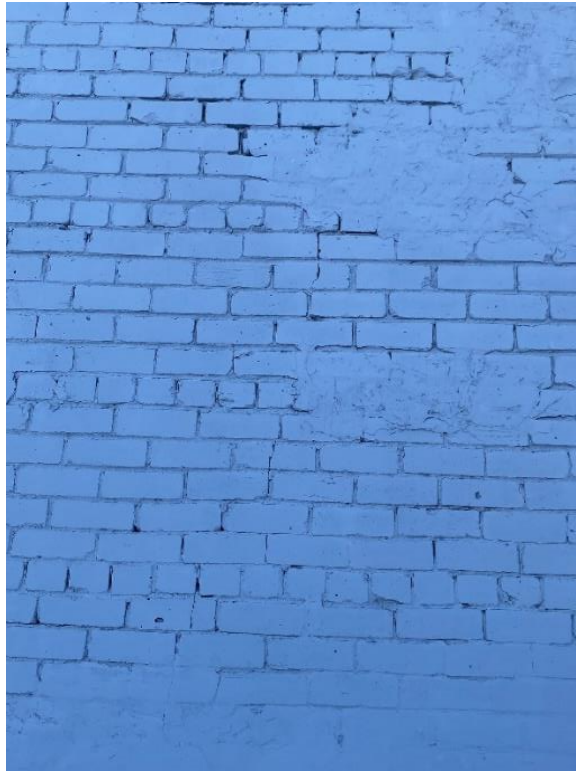
Lisaks niiskuskahjustustele on välisseinas näha vähesel määral ka pragusid (Foto 11), mis tulenevad valesti arvutatud pinnase kandevõimest, ebakorrektselt aluspinnasest, valesti dimensioneeritud koormustest või mittekvaliteetsest müüriladumisest [5].

Foto 11. Pragu välisseinas

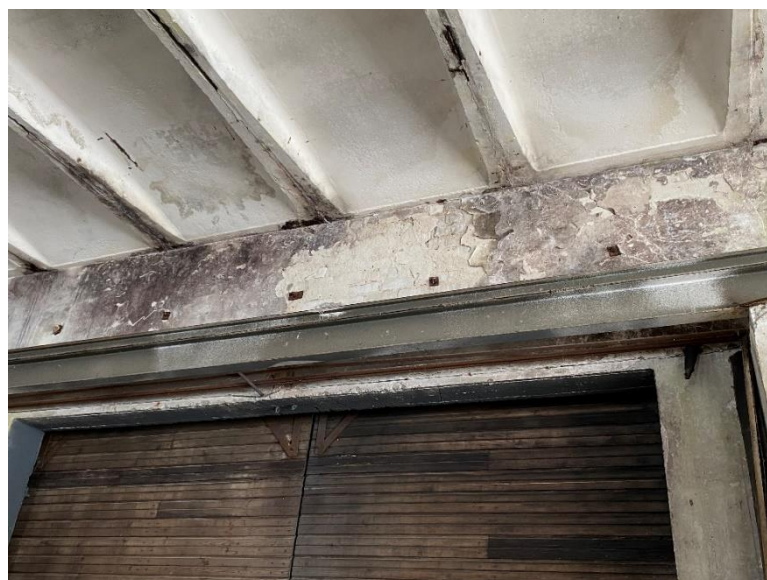
Välisseinad on seestpoolt viimistletud krohviga. Krohvikihil on näha väga palju mehaanilisi vigastusi, mis on põhjustatud masinate ja seadmete käsitlest. Lisaks sellele, on hoone välisseinte ülemises osas näha lekkiva katusekatte ning suurema garaažiukse kohal oleva muljunud varikatuse poolt põhjustatud niiskuskahjustusi, mis on lõppenud krohvikihi pudenemise ja hallituse tekkega (Foto 12).

Foto 12. Hallitus ja kahjustatud krohvikih

Hoone välisilme kaasajastamiseks paigaldatakse fassaadikatteks profiilplekk ning välisseina alumisele otsale tsementkiudplaadid. Samuti kasutatakse tsementkiudplaate pikendatud räästa viimistlusmaterjaliks. Siseviimistluse osas teostatakse olemasolevale krohvikihile kohtparandused, misjärel teostatakse seinte ja lagede värvimistööd.

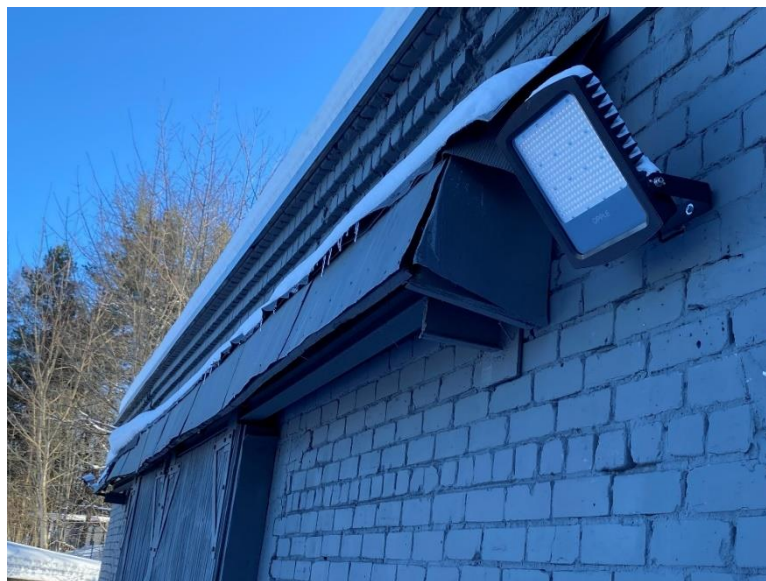
Varikatuse pealne pind on tõenäoliselt aja jooksul lumekoormuse tõttu sisse vajunud ning vihmavesi on voolanud vastu välisseina, seda märjanud ja hoonesisest krohvikihiti kahjustanud. Olukorra parandamiseks on ajutiselt paigaldatud varikatuse kohale perfolindiga bituumenruberoid, mis juhib sadevee seinast eemale (Foto 13).

Foto 13. Suure garaažiukse kohal olev varikatus

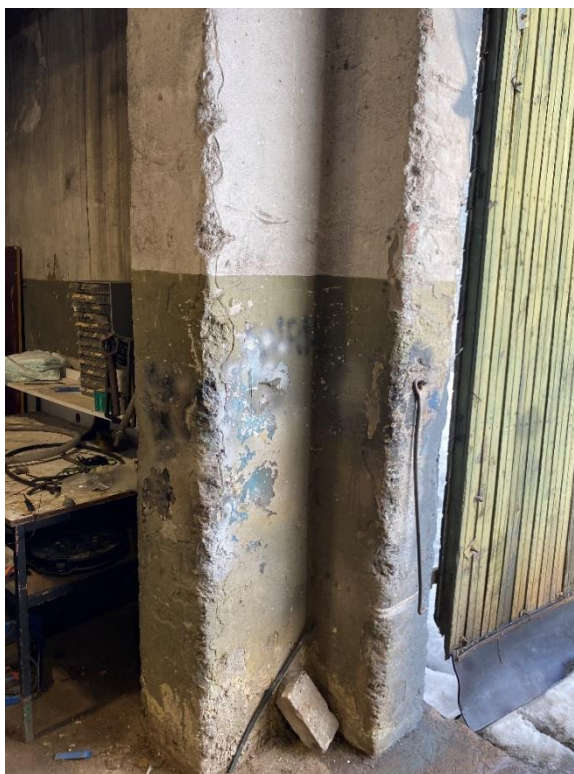
Telfri relsid toetuvad raudbetoon postidele mõõtmetega 400 × 500 mm. Kõik postid on valatud betoonist välja arvatud otsaseinte postid, mis on laotud silikaattellistest. Postid on heas seisukorras ning neil esineb ainult krohvitud pinnakahjustusi, mis on tulnud samuti masinate ja seadmete vastu minemisest krohvitud kihile (Foto 14).

Foto 14. Kahjustatud krohvikihht telfri postidel

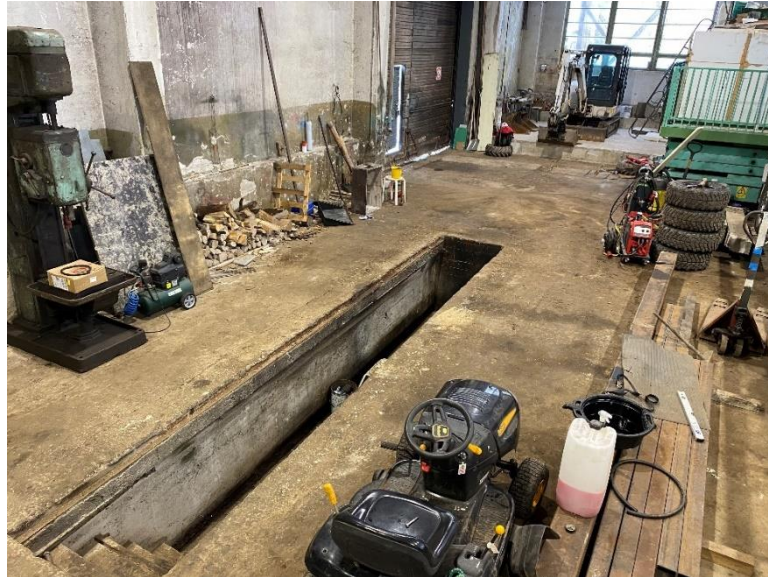
Põranda puhul on tegemist 125 mm paksuse betoonpõrandaga, mis on valatud liivpinnasele. Visuaalsel vaatlusel on näha, et ca 50 aastat tagasi valatud põrand on heas seisus, põrandapind on enamjaolt sile ning puuduvad suuremad kahjustused (Foto 17). Ainsaks puuduseks võib välja tuua 50 aasta jooksul põrandapinna määrdumise igasuguste määrdetega.

Foto 17. Betoonpõrand

Põrandatel esineb palju õlidest ja määrdeainetest põhjustatud plekke, millele on vaja teostada keemiline süvapesu. Kuna põranda tasapind on sile ning puuduvad kahjustused, puudub vajadus põrandatasapinna remontimise järele.

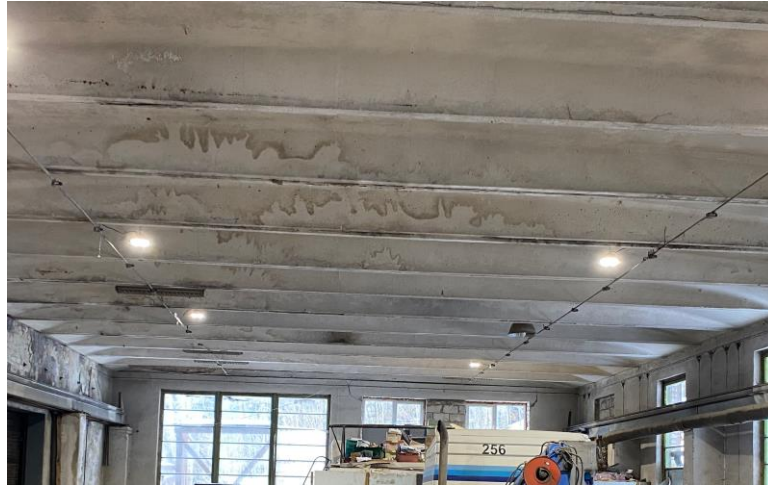
Katuslae paigaldamisel on kasutatud TT-paneele (Joonis 3). Hoone katus on enne katusekatte vahetust lekkinud ning paneelid seetõttu märgunud, on näha tumedamaid laike (Foto 18). Kuna hoonel on 2 aastat tagasi vahetatud katusekate ning on suviti lastud hoonet tuulduda, on laigud märkimisväärselt kahanenud. Siiski on varasem pikemat aega kestnud katusekatte leke põhjustanud osaliselt paneelidel hallitust (Foto 19).

Foto 18. Niiskus paneelides

Katusvahelaed esineb lekkinud katusekatte tõttu niiskusest tingitud kahjustusi, mis on avaldunud sarruse korrodeerumise ja hallituse näol. Konstruktsiooni hetkeseisukorra hindamiseks on vajalik teostada uuringud koos tugevusarvutustega, arvestades uue katuse soojustuskihi ja katte paigaldusest tuleneva lisakoormusega.

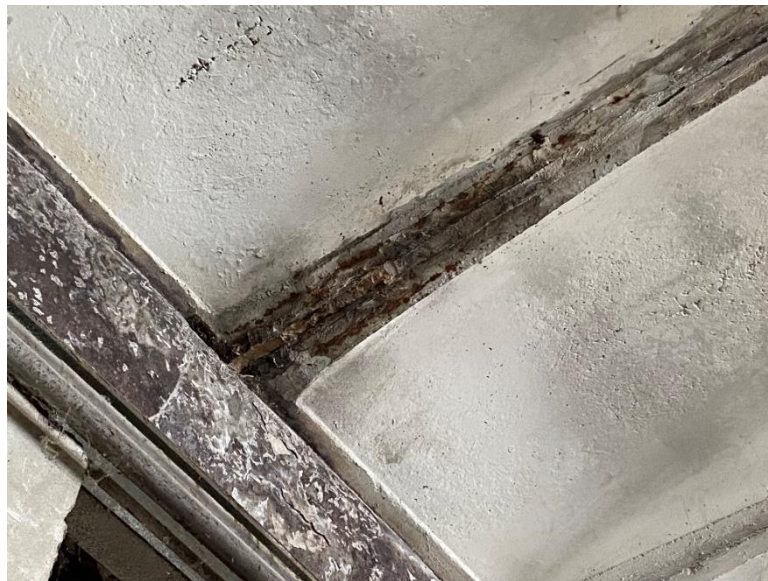
Foto 19. Hallitus paneelidel

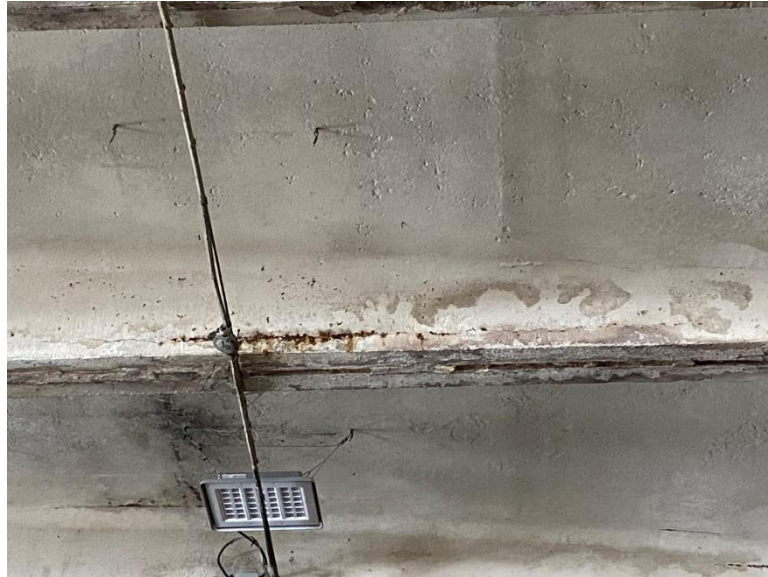
Mõningal määral on paneelidel näha ka sarruse korrodeerumist, mis on tõenäoliselt põhjustatud betooni karboniseerumisest (Foto 20). Kuna hoone betoonpaneelid on üle 50 aasta vanad ning betoon reageerib õhus sisalduva süsihappegaasiga, langeb betoonis sisalduv pH-tase ning väikese kaitsekihiga sarrus hakkab roostetama [6]. Kindlasti sarruse roostetamisele on omajagu kaasa aidanud ka lekkiv katusekate, mistõttu on paneelides paiknev teras kokku puutunud niiskusega.

Foto 20. Sarruse korrodeerumine

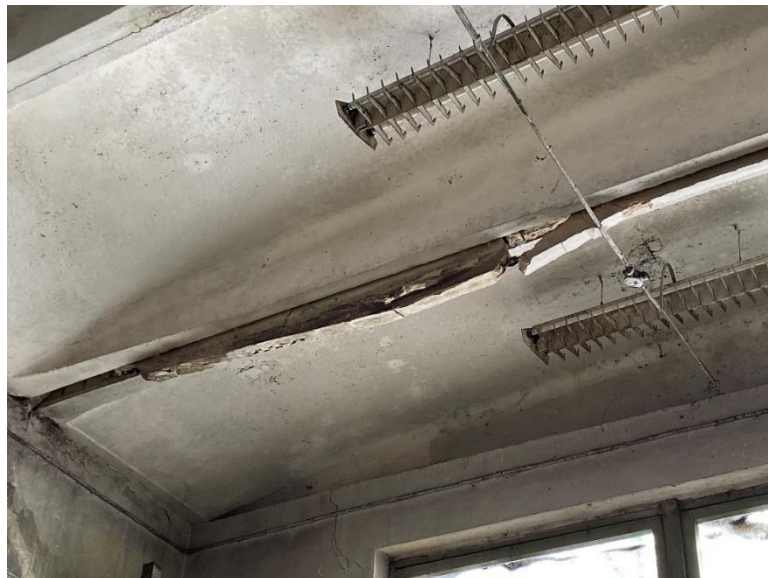
Lisaks eelnevatele kahjustustele on märgata paneelide vahevuukide kahjustusi. Paljudel paneelidel on vahevuukidest välja kukkunud mörditükid ning otsaseinas asuva paneeli vahevuugis pole kasutatud vuugisarrust, vaid selle asemel ketti, mis on vuugist välja kukkunud (Foto 21).

Foto 21. Vahevuukide kahjustused

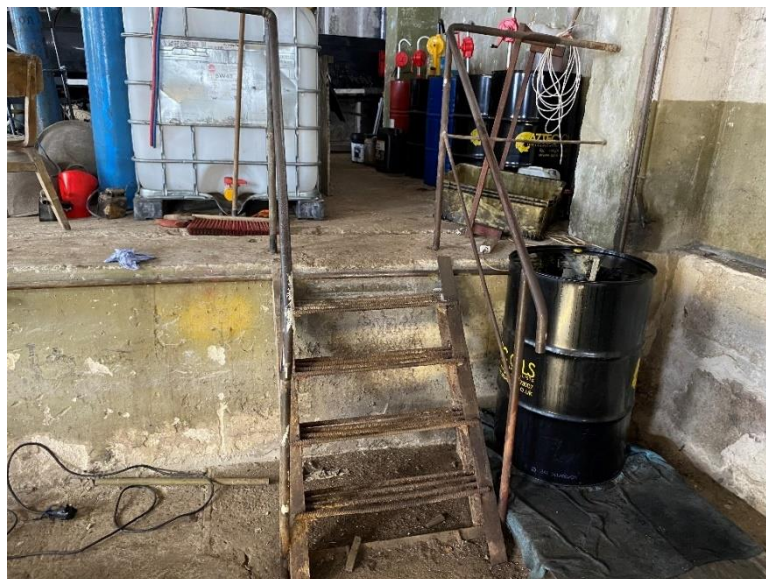
Hoonel on kolm treppi: madalama ja kõrgema garaažiosa vahel on kaks metallist treppi (Foto 22), mille seiskord on hea, esineb ainult pindmist roostet. Kolmas trepp on autokanalisse viiv betoontrepp (Foto 23), millel on näha kasutamisest tulenevalt kulumist, kuid üldine seisukord on hea. Ainsa puudusena saab välja tuua metallist treppide küljes oleva piirde puudumise, mis on kunagi otsast

lõigatud. Kuna selles kohas põrandatasapind langeb ca 1 meetri võrra, on tegemist potentsiaalse kukkumisohuga, mis on vajalik likvideerida.

Foto 22. Põranda tasapindade vaheline metallist trepp

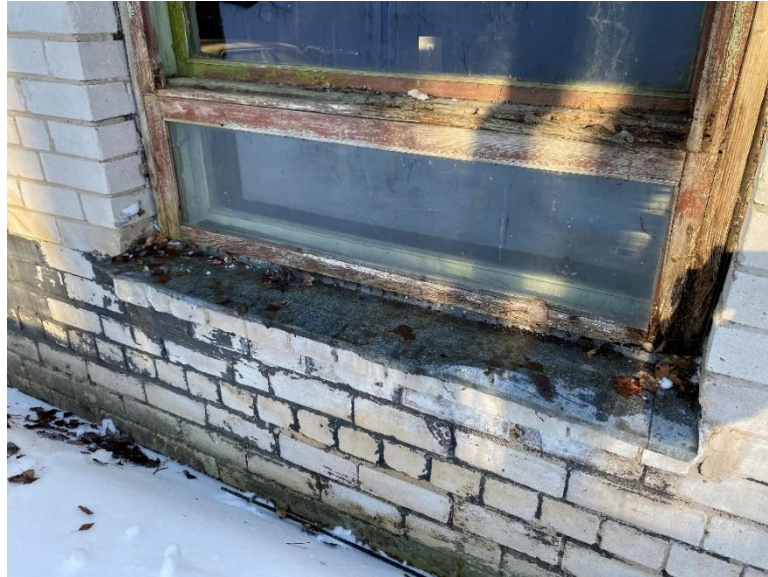
Foto 24. Aken ja aknaplekk

Avatäited, kus on paigaldatud pakettaknad, on välja vahetatud ka aknaplekid. Vanade akende ees olevad plekid on kehvast seisus, esineb palju muljumiskahjustusi. (Foto 24).

Akende all olevad vanad aknaplekid on saanud palju muljumiskahjustusi ning tuleb asendada veeninaga plekkide vastu.

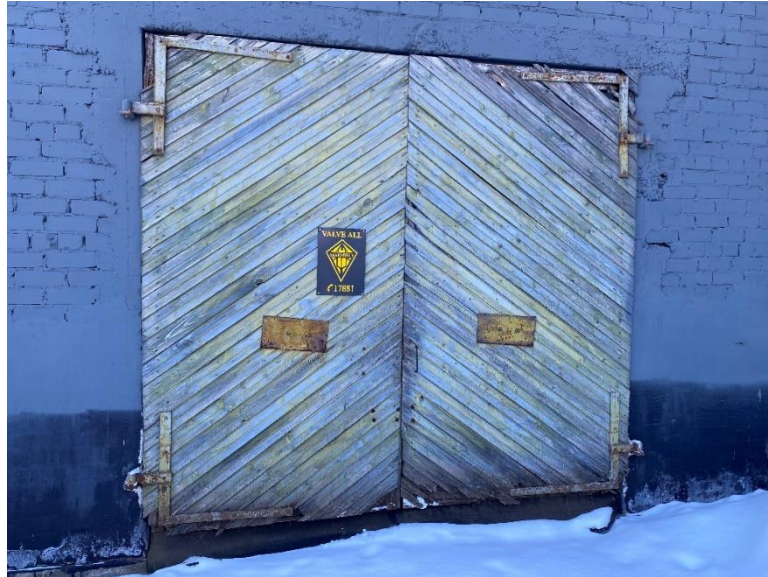
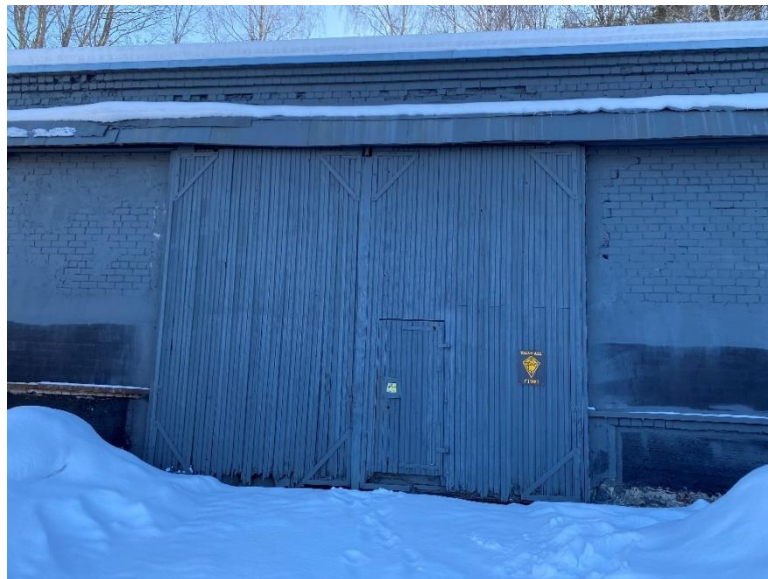
Uuem garaažiuks on korralik ja kahjustusi ei esine, ehitamisel on kasutatud veekindlat vineeri ning soojustuseks 50 mm paksust EPS soojusplaati. Vanade garaažiuste puhul on mõningal määral näha kahjustusi, esineb puidu pehkimist ja uste vajumist (Foto 25, Foto 26).

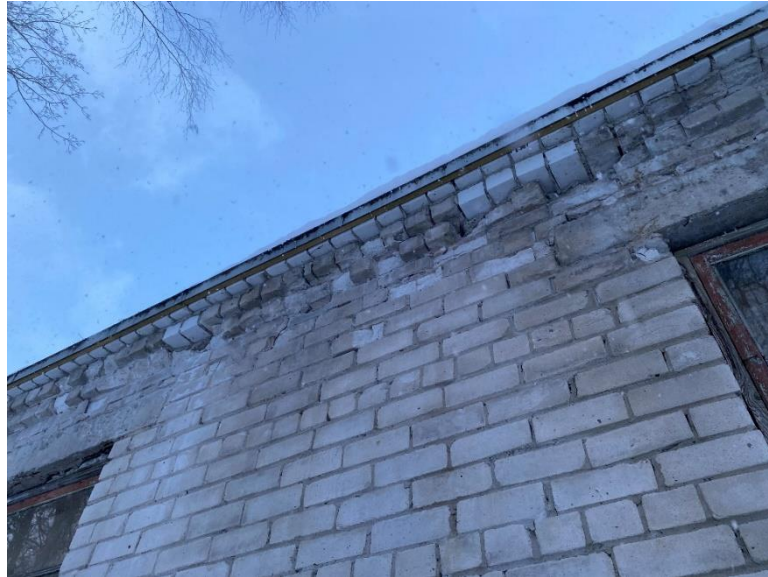
Räästa karniisil oli kaks aastat tagasi enne katusekatte vahetust palju kahjustusi. Kivid olid saanud niiskusest ning läbikülmumise tagajärjel murenema hakanud. Seetõttu sai enamik karniisi ülemise ja osaliselt ka teise kivist rida tellised välja vahetatud. Samuti eemaldati vanad roostes räästaplekid, mis asendati uute plekkidega (Foto 27).

Foto 27. Räästa karniis

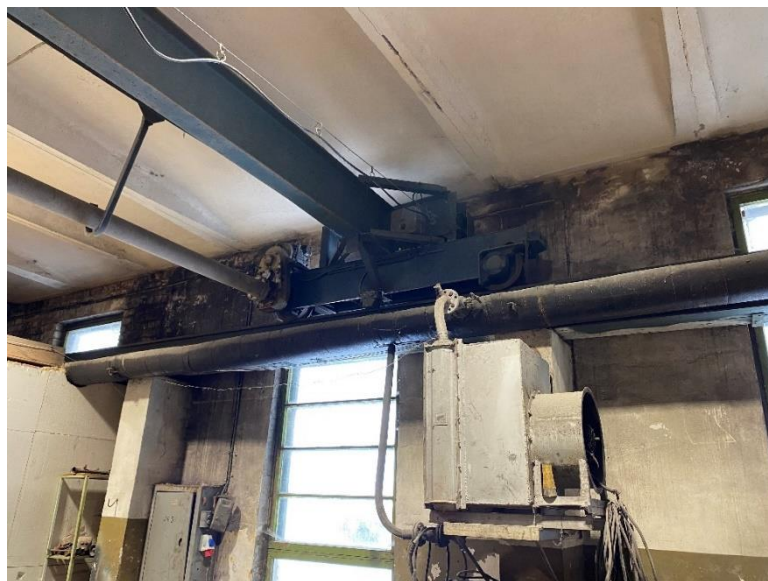
Hoone kütmiseks kasutati nõukogude ajal küttekalorifeere (Foto 28). Telfri postidele on paigaldatud kandurid, mille peal asetseb soojaveetorustik, mis oli ühenduses katlamajast tuleva soojaveetrassiga. Praeguseks hetkeks pole eelnimetatud küttesüsteem enam toimiv, kuna torustik on läbi lõigatud ja lahti ühendatud. Ajutiselt kasutatakse kütmiseks diiselküttel töötavat infrapuna soojuskiirgurit. Kuna garaažiruum on suur ja kehva soojapidavusega, pole soojuskiirguri kasu väga suur. Ainuke pidevalt soe ruum on puhkeruum, mida köetakse elektriradiaatoriga.

Foto 28. Küttekalorifeer

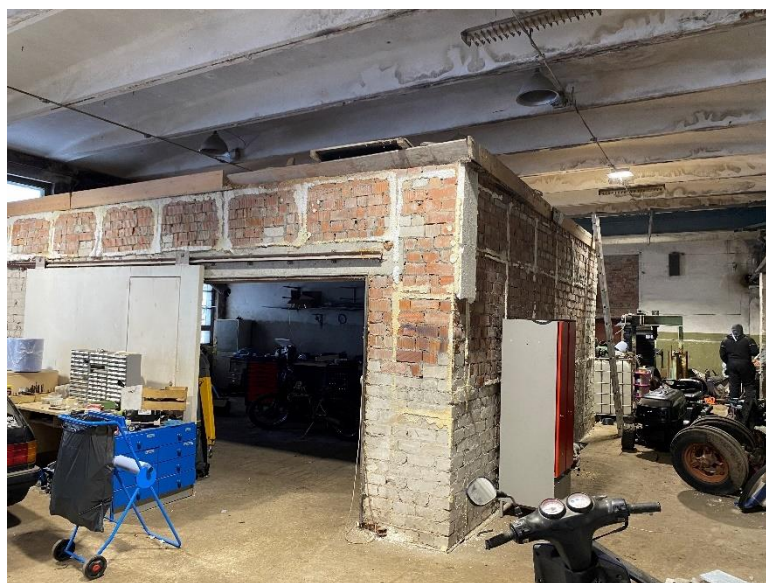
Hoone keskel paikneb ruum (Foto 29), kus kunagi ehitati klaasfiibrist paate. Hetkeseisul on ruumi kasutusotstarve ammendunud ning võtab ära laoruumiks rajamisel potentsiaalset põrandapinda. Seetõttu on vajalik ruum lammutada.

Foto 29. Lammutatav ruum

Ruumi ehitamisel on kasutatud seinte ladumisel telliskive ning katuslae paigaldusel TT-paneele. Lammutustööde teostamisel tuleb järgida seaduses tulenevaid punkte ja norme.
