Silver Mägi

**LAOHOONE  
REKONSTRUEERIMISE  
MAKSUMUSHINNANGU JA  
KORRASHOIUKAVA  
KOOSTAMINE**

LÕPUTÖÖ

Tallinn 2022

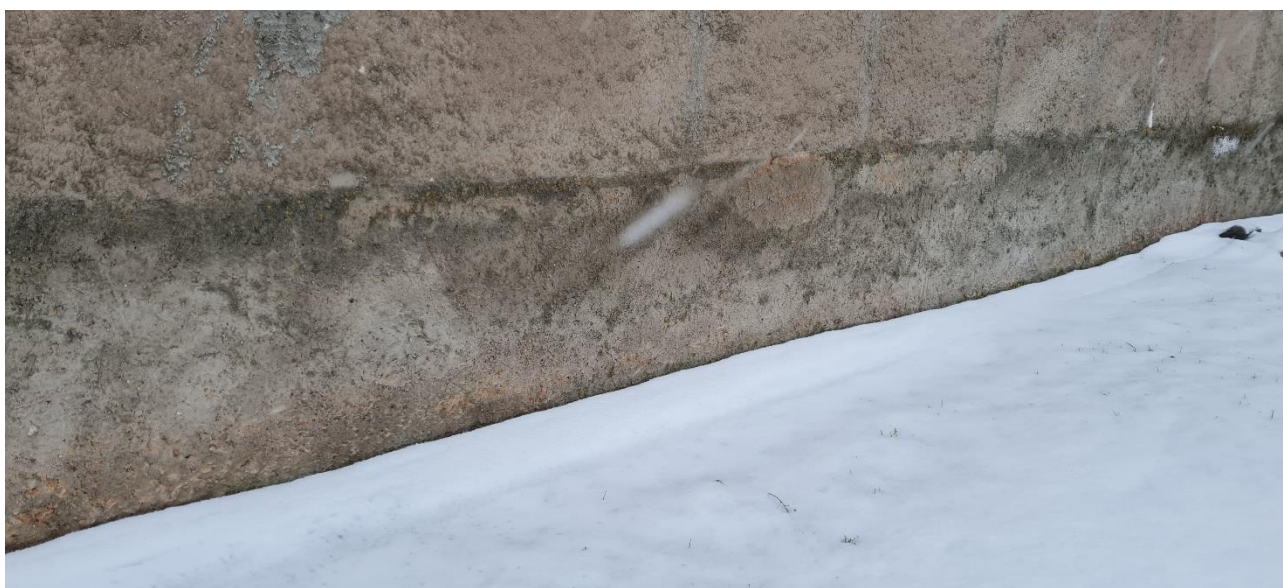
Foto 3. Hoone vundament (Autori foto)

Objektil ei ole teostatud vundamendi lahti kaevamist, kuna vundamendis puuduvad visuaalsel vaatlusel praod (Foto 3). Võib järeldada, et hoone ebaühtlased vajumid puuduvad. Pinnase kalle on igas küljes hoonest eemale. Visuaalsel vaatlusel võib eeldada, et hoonel puudub horisontaalne ja vertikaalne hüdroisolatsioon.

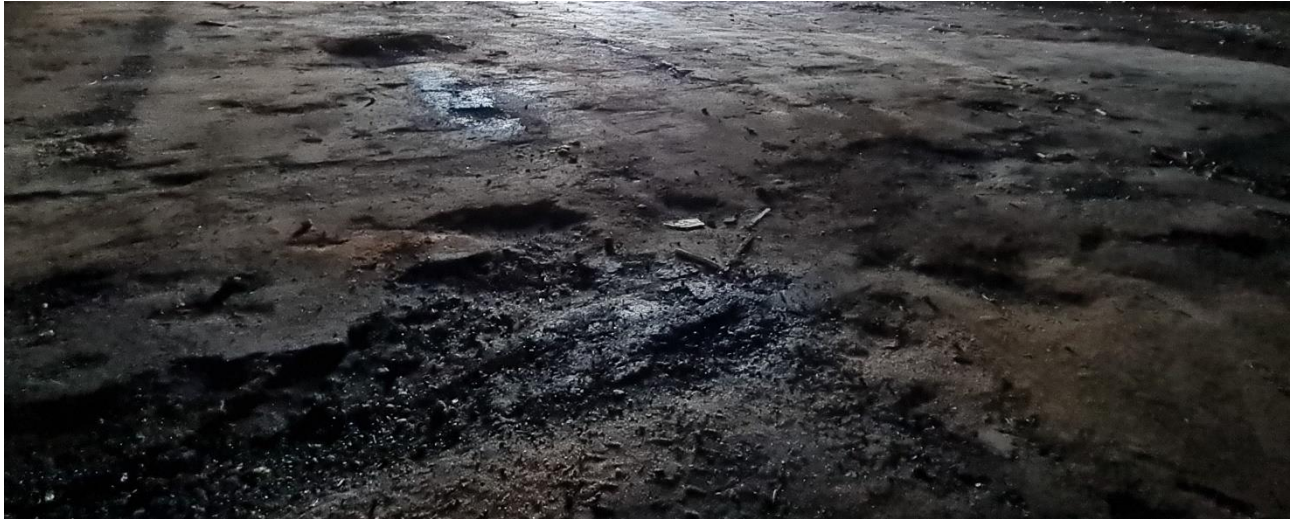
Foto 4. Põranda hetkeolukord (Autori foto)

Põrandade pealne kiht on amortiseerunud, esineb palju pragusid ja auke. Katuse lekket tingitud vee läbijooksud on põhjustanud põrandade konstruktsioonis niiskuse- ja külmakahjustusi (Foto 4).

Olemasoleva põranda kandevõime hindamiseks tuleb põrand 1x1m ulatuses lahti lõhkuda. Kindlaks tuleb teha armatuuri läbimõõt ja samm. Betoonest tuleb puurida silindrikujuline katsekeha, millele määratakse laboris survetugevus. Saadud tulemuste põhjal saab projekteerija teostada tugevusarvutused. Vastavalt standardile EVS-EN 1991-1-3:2006+A1:2016+NA:2016 kuuluvad laopinnad klassi E, mis näeb ette põranda kasuskoormuseks 7,5 kN/m<sup>2</sup> kohta.

Juhul kui olemasoleva põranda kandevõime ei vasta vajadusele, tuleb rajada uus põrand. Selleks on olemasolevalt põrandalt vajalik eemaldada asfalt-betoonkate, paigaldada projektile vastav armatuur ja 150-200 mm paksune uus betooni kiht.

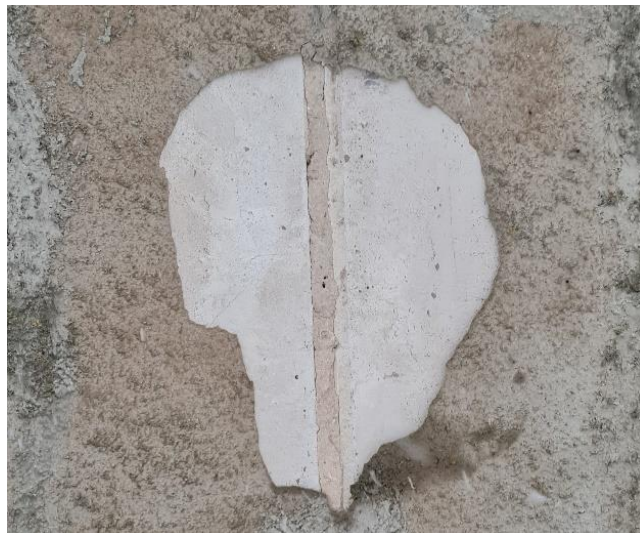
Foto 5. Välisseina koorumine (Autori foto)

Hoone fassaad on krohvitud lubikrohviga, mis on ilmastikutingimuste mõjul lahti koorunud (Foto 5).

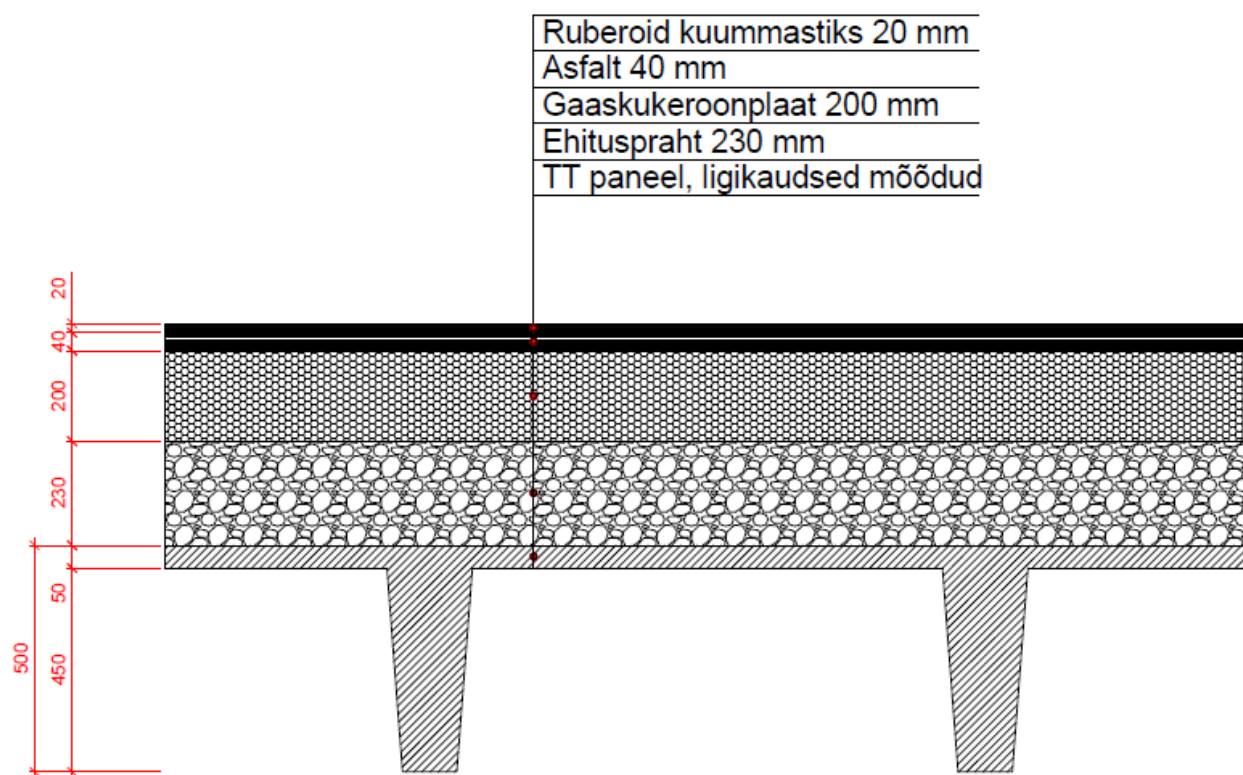
Joonis 2. Katuse läbilõige (Autori joonis)

Katus on ehitatud ribipaneelidest, millega on katusele antud väike kalle. Katus on ehitatud ilma aurutõkketa ning soojustatud 230 mm paksuselt ehitusprahiga ning 200 mm paksuste gaaskukeroon

plaatidega. Plaadid on omakorda kaetud 40 mm paksuse tugeva asfalt kihiga, millele on peale pandud 20 mm ruberoid kuummastiksist (Joonis 2).

Aastate jooksul on ilmastikutingimuste ja hooldamatuse tõttu katusele tekkinud lekked uuristanud vesi käigud, mille tõttu laseb katus teatud kohtadest läbi. Katusel puuduvad sadeveetorud, mille tõttu valgub vesi vabalt mööda kaldkatust maapinnale. Katus vajab kindlasti enne rekonstrueerimist eksperdi hinnangut.

Räästalt ja parapetilt on vajalik eemaldada vanad plekid, metallklambrid, betoonplaadid ja pehkinud lauad. Otsa parapettidele on vajalik paigaldada veekindlast vineerist kaldealused ja katta plekiga. Räästale on vaja paigaldada uued plekid. Hoonele on vaja paigaldada uus katusekate, ülespöörded otsaparapetile ja planeeritavatele suitsuluukidele. Lisada on vaja katuse tuulutid. Hoonel puuduvad veerennid, seega mõjutab see ka fassaadi, mille kaudu osa vihmaveest alla voolab. Paigaldada on vaja uued vihmavee rennid, et vesi kontrollitult hoonest eemale juhtida.

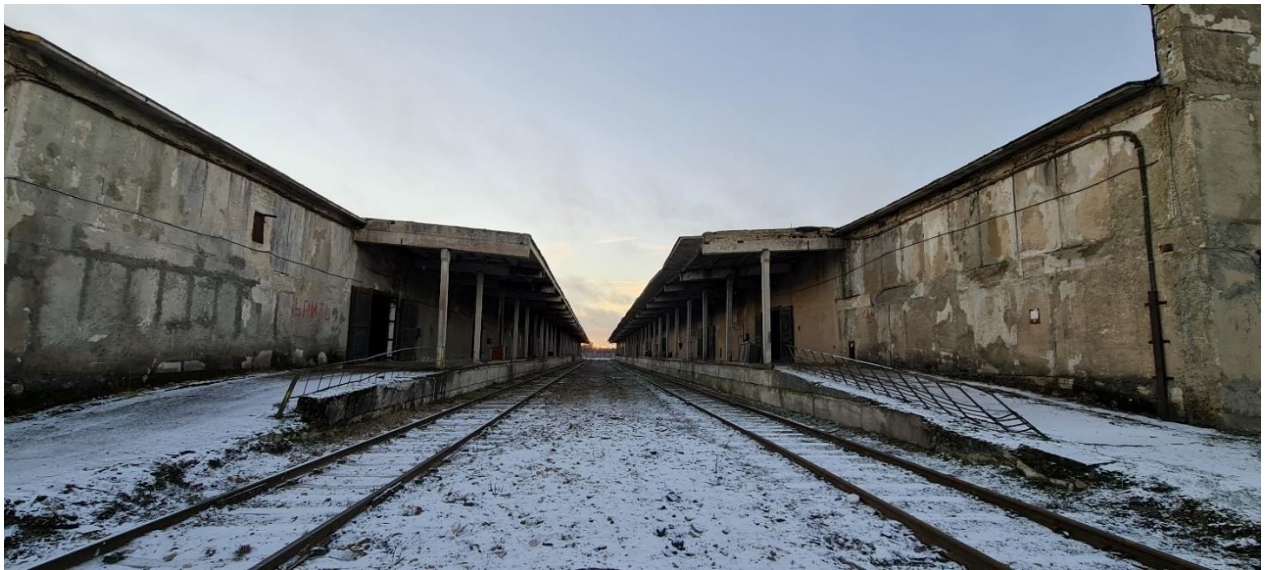
Foto 6. Raudtee estakaadid (Autori foto)

Hoone mõlemal pikemal küljel on täispikkuses estakaadid. Üks estakaad on mõeldud veoautode, teine rongivagunite teenindamiseks (Foto 6).

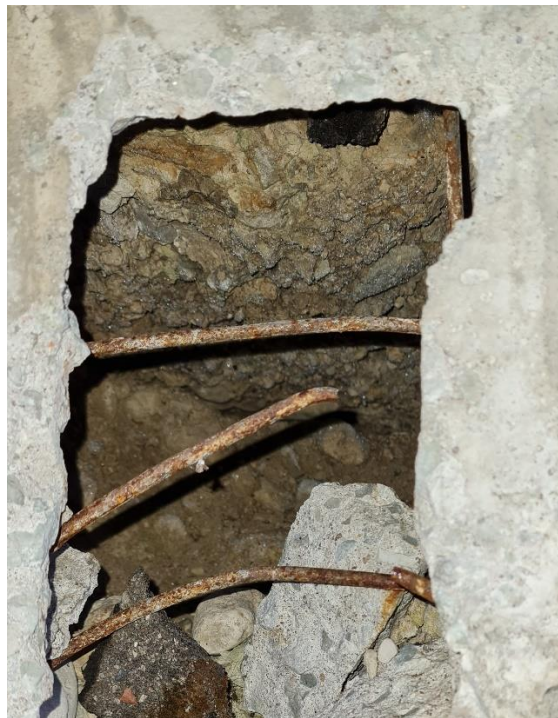
Foto 7. Autoestakaadi puuritud auk (Autori foto)

Estakaadide seisukorra hindamiseks puuriti estakaadi välismise küljeseina auk. Selgus, et autoestakaadi pealmise plaadi all olev täide on aastatega ära vajunud, põhjustades sellega olukorra, kus plaadil puudub kohati igasugune tugi. See tähendab, et raskemal masinal on läbivajumise oht (Foto 7). Raudtee estakaad oli heas korras.

Autoestakaadi tuleks täies mahus renoveerida. See tähendab raketise ehitamist, armatuuri paigaldamist ning uue betooni valamist. Uus ja vana osa tuleb kindlasti armatuuriga omavahel ühendada, tagamaks koormuse ühtlast jaotumist konstruktsioonile. Betooni puhul võiks kaaluda erinevate lisandite kasutamist, mis suurendaksid betooni niiskuse ja külmakindlust. Juhul kui kliendile on terve autoestakaadi renoveerimine kulukas, tuleks kindlasti tugevdada värava esiste estakaadi osad ehk kaks olemasoleva värava esist ning uue planeeritava ava esine.

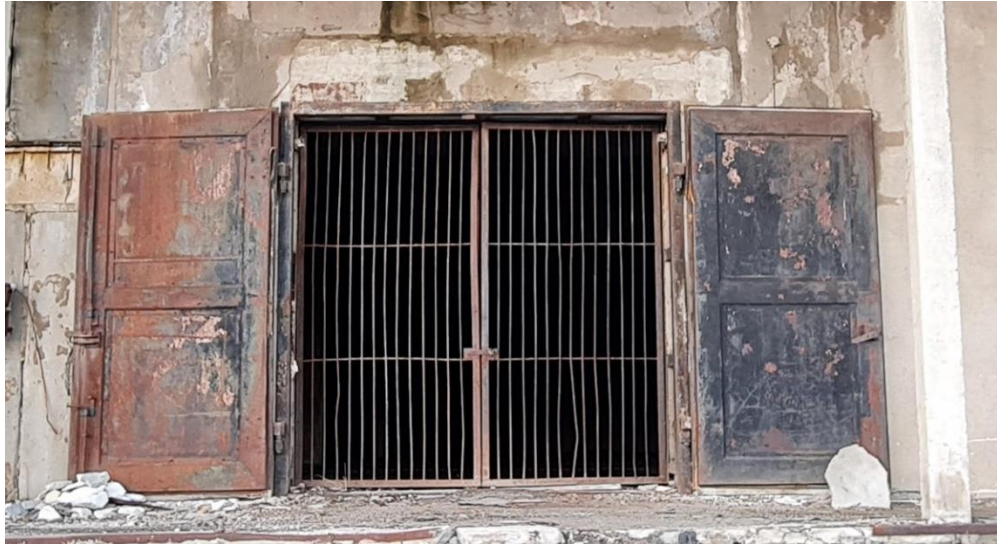
Foto 8. Laouksed (Autori foto)

Kõik lao välisused on täisraust kahepoolsed laouksed avasuurusega 3x3 meetrit. Uksed on amortiseerunud ning vajavad väljavahetamist (Foto 8). Ladu on sellel hoonel jagatud neljaks kambriks. Igast kambrist läheb kaks välisust raudtee estakaadi ja üks autoestakaadi suunas.

Olemasolevate uste mõõdud on 3 korda 3 meetrit ja tootmismasina kõige suurema osa parameetrid on 3 korda 3,5 meetrit. Selles tulenevalt tuleb ennast kandassee otsaseina rajada uus ukse ava või siis olemas olevat ukse ava suurendada. Tootmismasina transport hoonesse toimub rullikute peal. Sellega seoses on vajalik, et esimese kambri ja masina töökoha alune põrand oleks võimalikult sile, muidu ei ole masina sissetoomine rullikute peal võimalik. Põranda puhul on veel oluline selle kandevõime tootmiseseadme all, kus peab olema põranda tugevus vähemalt 5 kN ruutmeetri kohta.
