# **ANGASTE KINNISTU ARENGUKAVA JA HEAKORD**

**LÕPUTÖÖ**

Üheks selliseks kinnistuks on Tartumaal Elva vallas Käärdi alevikus paiknev Angaste kinnistu (69403:004:0069), mille sihtotstarve on tootmismaa 100%.

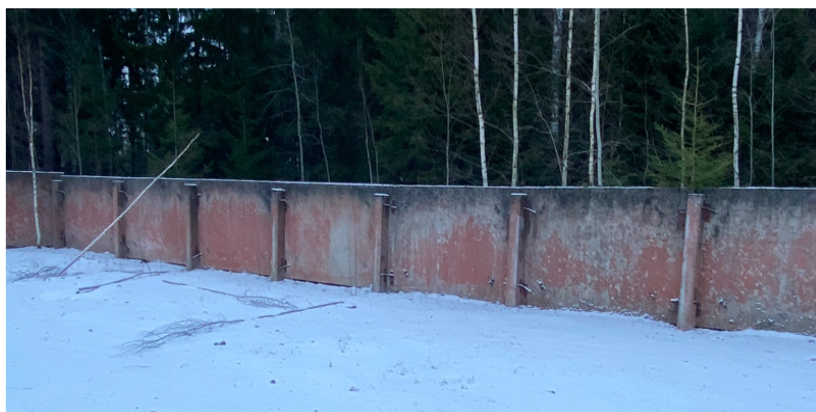
Foto 8. Kinnistu piire

### 2.1 Kinnistu taristu seisukorra kirjeldus ja hinnang

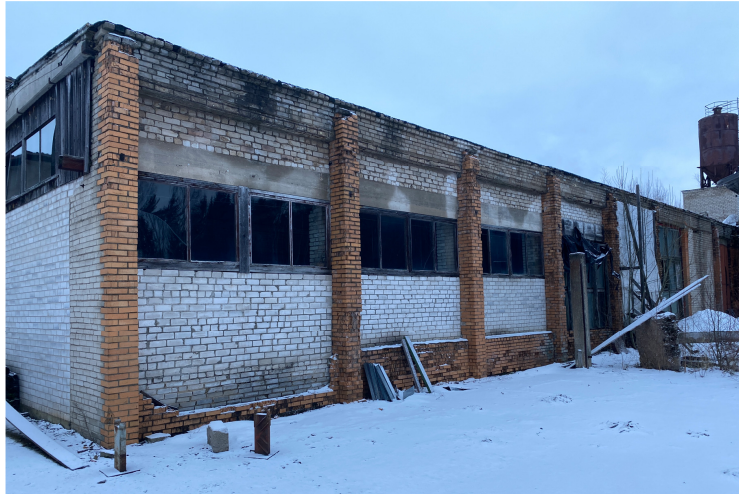
Hoone tehniline seisukord on halb. Kohati on kandekonstruktsioonid ja piirdekonstruktsioonid sedavõrd amortiseerunud, et nad on toestatud varigute kartuses (Fotod 10, 11, 12, 17). Hoone keskkonnatehnikasüsteemid on tugevalt amortiseerunud (Foto 13). Hoones asuv elektrivõrk on kasutajale ohtlikus seisundis ja kõik aktiivkasutuses mitteolevad jaotuskeskused on võrgust välja lülitatud (Foto 14). Hoone kontori ja olmeruumide siseviimistlus on algupärane ja täiesti amortiseerunud (Foto 15). Hoone tootmistsooni põrandas on erinevad tootmistehnoloogilised elemendi, millised ei ole kasutatavad (Foto 16). Hoone avatäited on osaliselt puudu ja purunenud (Foto 17).

Foto 10. Kandekonstruktsioonid

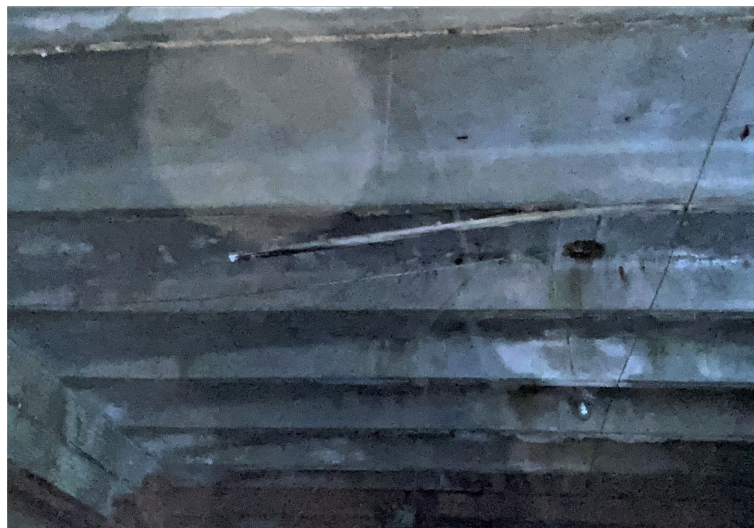
Foto 11. Raudbetoonist katuslagi

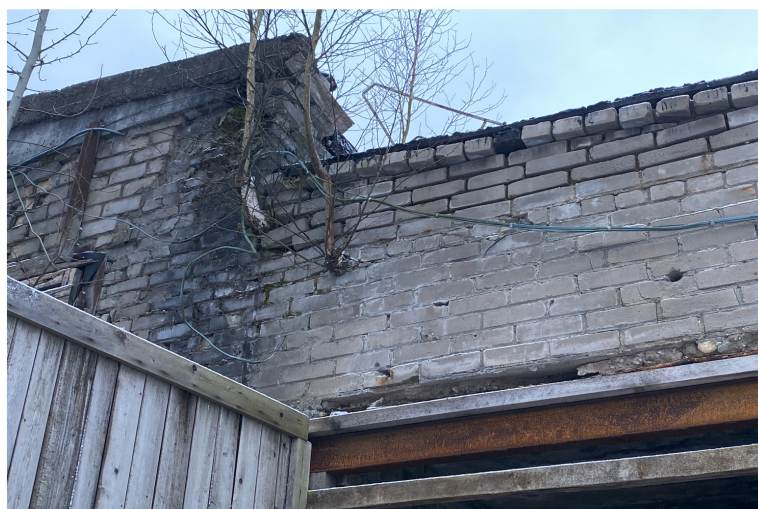
Foto 12. varisemisohtlik piirdetarind

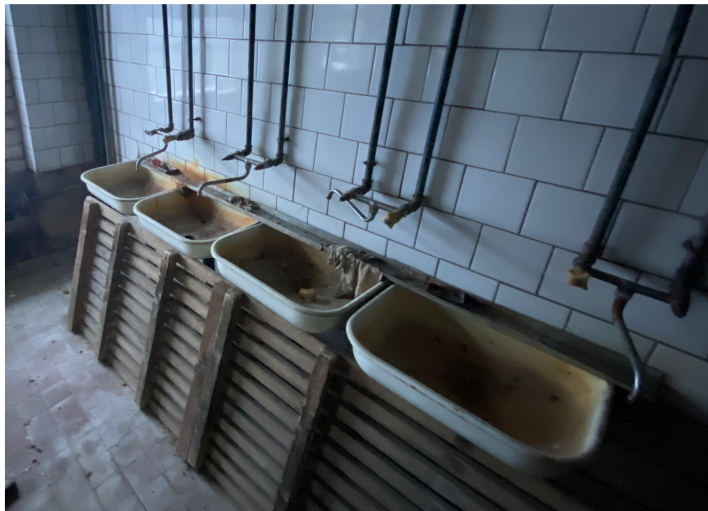
Foto 13. Veevarustus

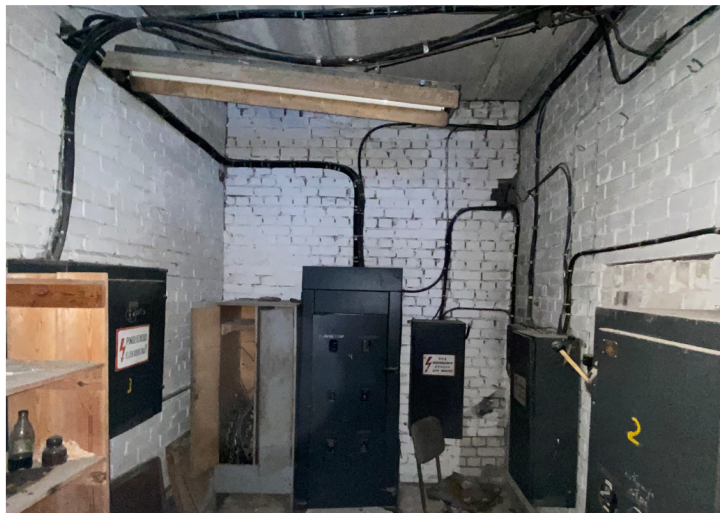
Foto 14. Elektrisüsteemid

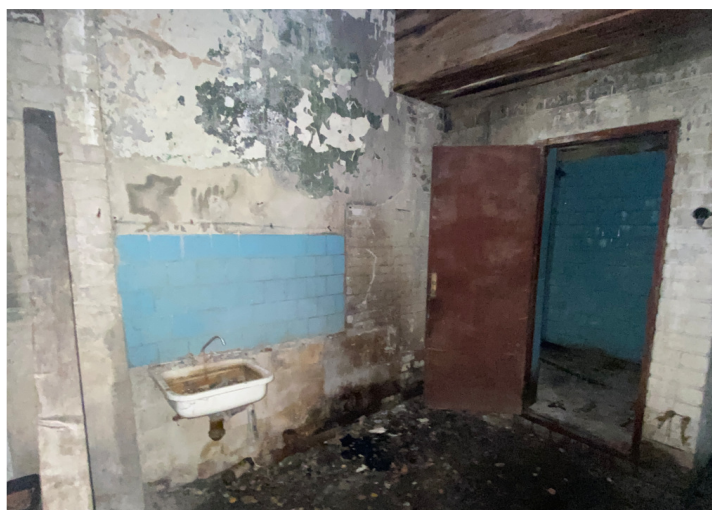
Foto 15. siseviimistlus

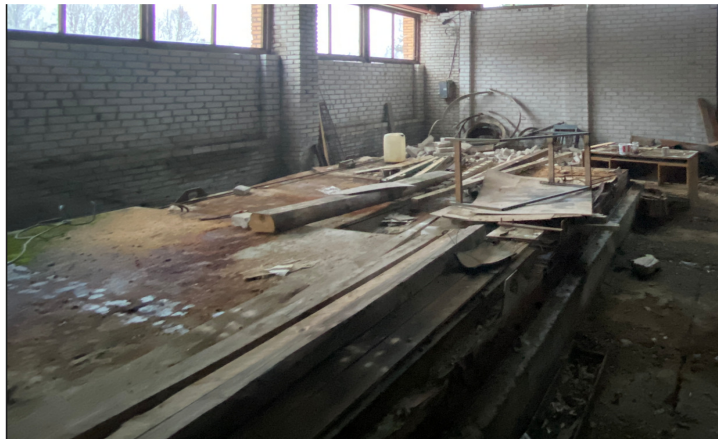
Foto 16. Põrand, tehnoloogiline sisseseade

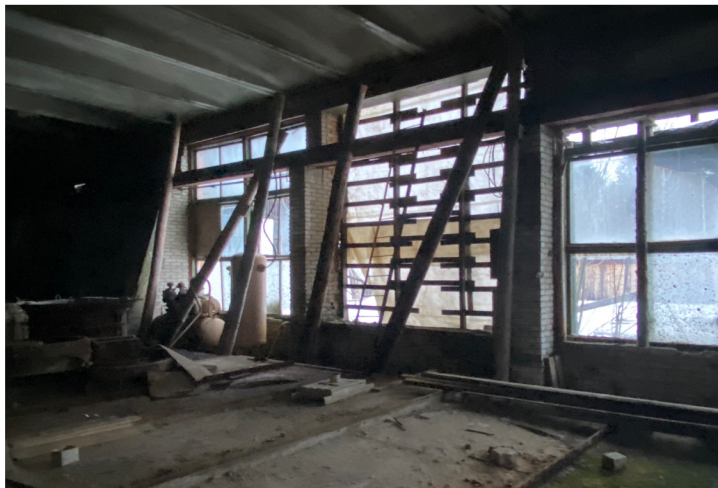
Foto 17. Avatäited

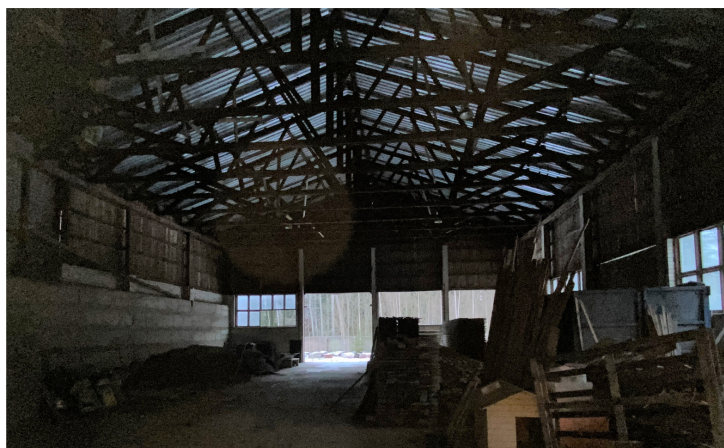
Foto 18. Tootmishoone nr. 2

Hoone olemasolevad tarindid ja süsteemid on üldiselt rahuldavas seisukorras. Hoones puuduvad keskkonnatehnikasüsteemid ja seetõttu pole neid ka hinnangu arvutusel kaasatud.

Tootmishoone nr 2 osas on ettepanek paigaldada tõstuksed ja asendada välisperimeetril aknad. Hoone ise jääks kütteta (külmlaoks). Hoone katusekandjad ja katus tuleks üle kontrollida, vajadusel tugevdada puitferme või asendada, korrastada räästasõlm ning sadevee äravool katuselt. Hoone puidust välisseinade osa tuleks paigaldada tuuletõke ja välissein kate kas laudis või plekk. Liigse niiskuse vältimiseks lahendada hoone ventilatsioon. Hoonesse rajada uus elektrivõrk, veevarustus ja kanalisatsiooni ühendus vajadusel soojustatud kohtküttega olmeruumide (WC, pesu, olme) rajamise valmiduseks. Hoone perimeetril rajada kõvakattega ligipääsu teed. Olemasoleva hoone skanneering teostatud Hades Geodeesia poolt Faro Focus x330 seadmega, (Lisa 4).

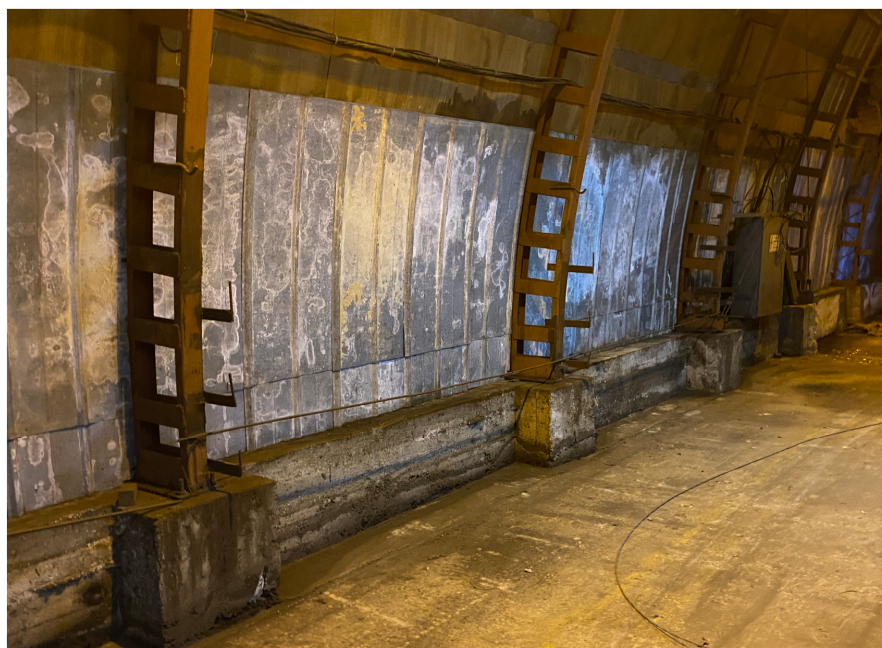
Kaarhall on üldhinnangult üldiselt üsna rahuldavas seisukorras. Hoone vundamendid ja kandekonstruktsioon on heas seisukorras (Foto 19). Samuti on kaarhalli plekk-kate 95% ulatuses täiesti töökorras (Foto 4). Oluline kahju hoonele on tekkinud küttesüsteemi väljalülitamisest, mis on hiljem ka demonteeritud. Kütte puudumise tõttu on sisemine soojustus läbi vettinud ja amortiseerunud (Foto 20). Hoone betoonpõrand on rahuldavas seisukorras.

Foto 19. Vundament ja kandekonstruktsioon

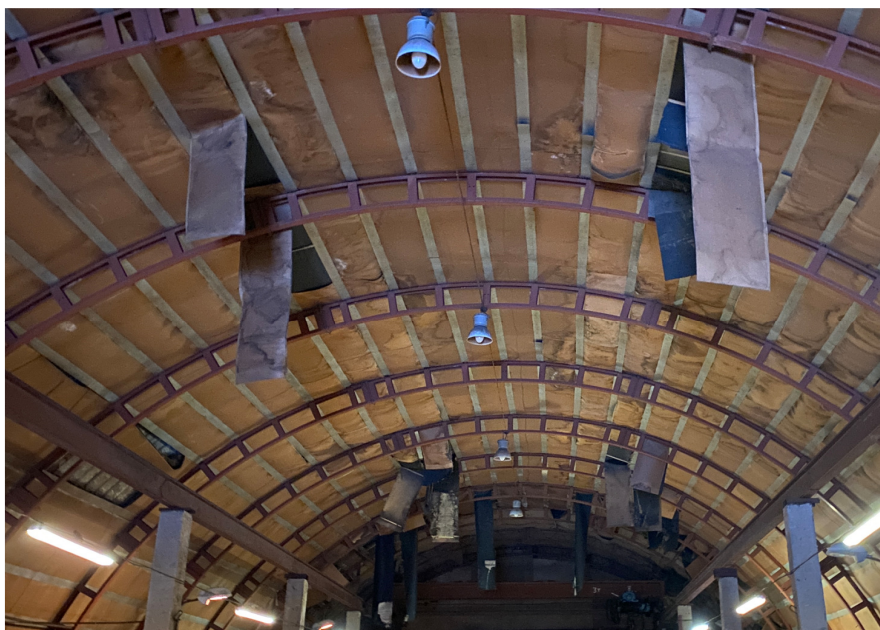
Foto 20. soojustus

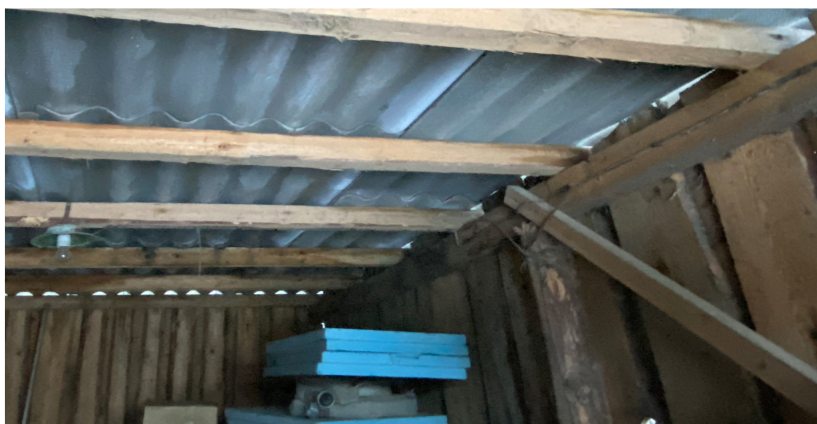
Foto 21. Kuur

Hoone seisukord on rahuldav. Suurim probleem on eterniidist katus. Hoone puidust kandekonstruktsioon on üldiselt heas seisukorras. Hoones on olemas elektrivõrk, kuid see on amortiseerunud ja ohtlik ning seetõttu on pingestamata.

Olemasoleval kuurihoonel nr. 6 tuleks eemaldada eterniitkatus ja asendada see kinnistul olemasoleva plekkprofiiliga. Hoone kandekonstruktsiooni puit tuleks üle kontrollida ja vajadusel teha parendusi. Samuti tuleks üle vaadata laudissein ja vajadusel kahjustatud osad asendada ning kaaluda võimalusena tuuletõkke paigaldamist seestpoolt. Kuuri on võimalik jagada kuni 10-ks väiksemaks boksiks, kus oleks võimalik üürnikel hoiustada esemeid ja materjale mis ei ole külmakartlikud. Iga boks tuleks varustada elektritoitega (valgustus). Hoone ette rajada asfaltkattega teeala.

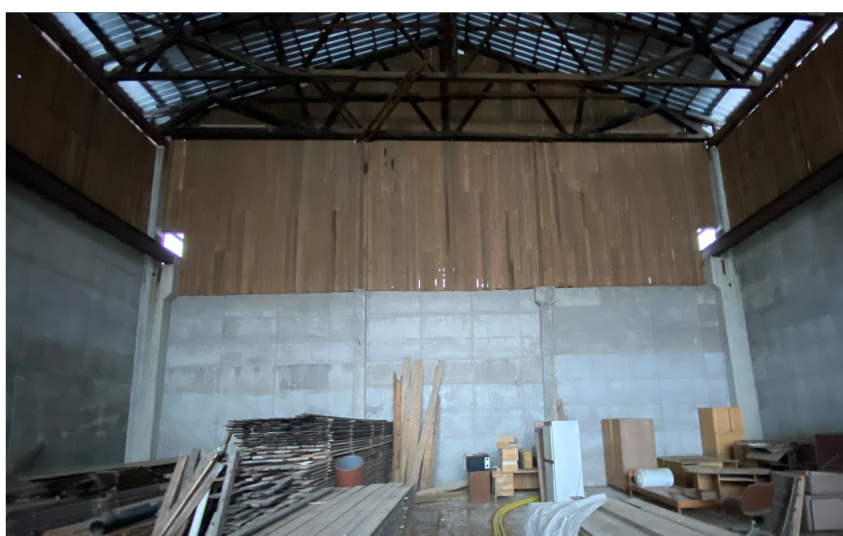
Foto 22. Tootmishoone 7

Hoone kandekonstruktsioonide (vundamendikannud ja raudbetoonpostid) seisund on hea. Hoonel on 1990. paigaldatud puitfermidel plekist katus mis on samuti heas seisukorras. Katuse räästasõlme laudis on kas jäänud tööna pooleli või on see lagunenu. Heas seisus on ka postide vahele rajatud raudbetoonpaneelides välisseinad. Hoone põrand on rajatud raudbetoonpaneelidest. Hoones puudub vee- ja kanalisatsiooni varustus, küte ja ventilatsioon. Elektrisüsteemid on amortiseerunud ja seetõttu pingestamata. Hoones asuvad telfri teed ja talad on heas seisus ja neid on võimalik täiendada kontrollimise järgselt kasutada.
