KOHALIKU OMAVALITSUSE TÄNAVATE SEISUKORRA ANALÜÜS

LÕPUTÖÖ

Ehitusinstituut

Teedehitus

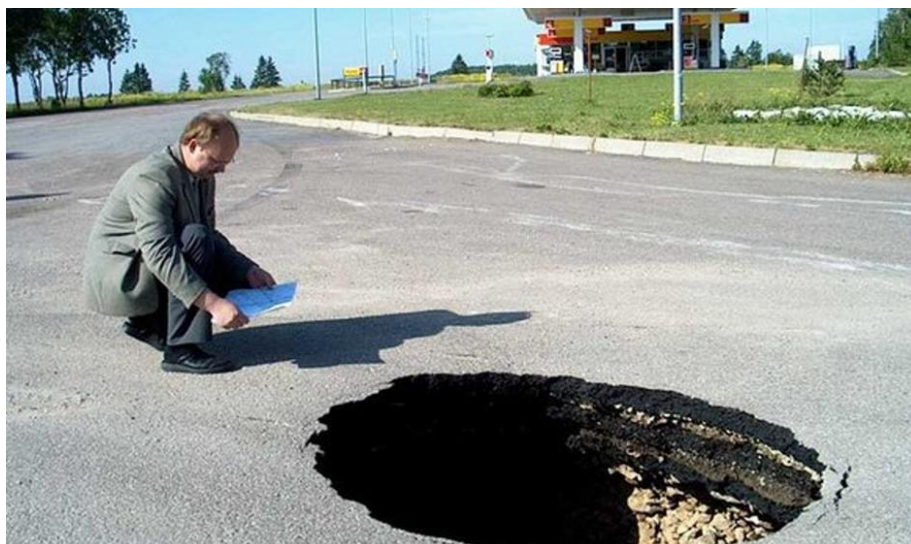
Kukuruse linnaosa läbib Kohtla-Järve - Kukuruse - Tammiku tee riigitee, mis on kohakuti ehitatud langetatud maa peale ja kus 2009. aastal vajas maa ja tee sisse ning tekkis kahe meetri laiune sügav auk (Joonis 5). (Kärmas, 2009)

Joonis 5. Sissevajunud tee Kukuruse linnaosas (Kärmas, 2009)

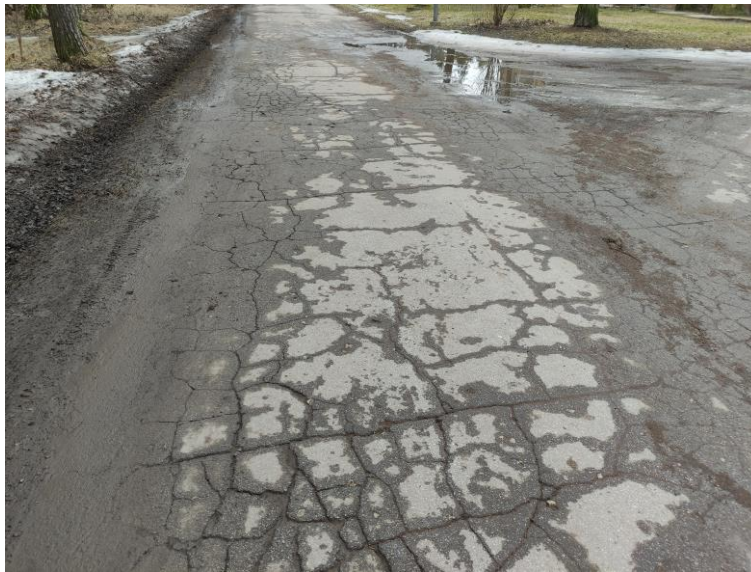
Kõige rohkem defekte esines Männi ja Kase tänavadel, sest teekate on vanananud ja suuremaid taastusremonde ei ole teostatud, mistõttu on tänavad täis võrkpragunemisi. Männi teel esines põikpraguseid, mis ajaga on muutunud võrkpragudeks. Võrkpraod oli eriti tihedalt kohtadel, kus teekate oli sisse vajunud (Foto 1). Tänaval esinesid kaevuluugid, mis olid sisse vajunud 3–5 cm ja löökaugud laiusega kuni 38 cm ja kuni 5 cm sügavuseni. Praod olid keskmiselt 3–4 cm laiad.

Foto 1. Männi tänava võrkpragunemised

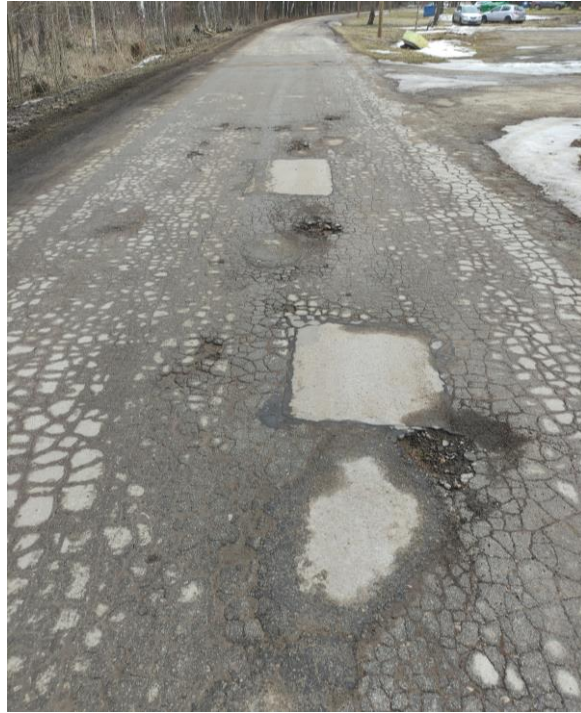
Kõige halvemas seisundis oli Kase tänav, kus terve tee oli täis võrkpragusi ja löökaugud tekivad pidevalt, kuna asfaltitükid tulevad lahti. Löökauke on proovitud parandada, kas pritskillustiku või asfaltbetooni lappimise meetodiga, aga ajaga on tekkinud uued augud nende kõrvale, mille laiuseks oli keskmiselt 30–40 cm ja sügavus kuni 5 cm (Foto 2).

Foto 2. Kase tänav löökaugud ja võrkpraod

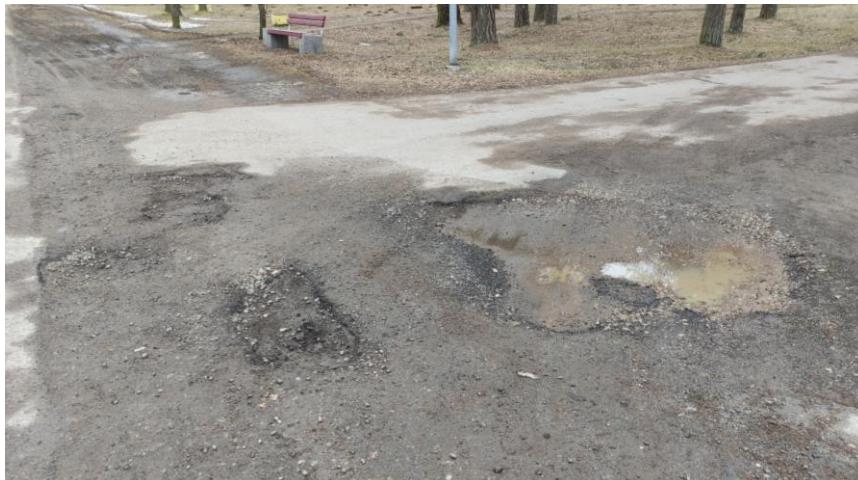
Esinesid ka kohad, kus jaotustänavale teostati hiljuti teekatte taastusremonti, aga pöörangud kvartalsisestele tänavatele jäid taastamata ja seetõttu esinesid sügavad löökaugud. See oli hästi näha Kesk tänava pöördel kvartalsisestele tänavatele, kus asfaltkiht lagunes. (Foto 3).

Foto 3. Kesk tänava pööre kvartalsisese tänavasse

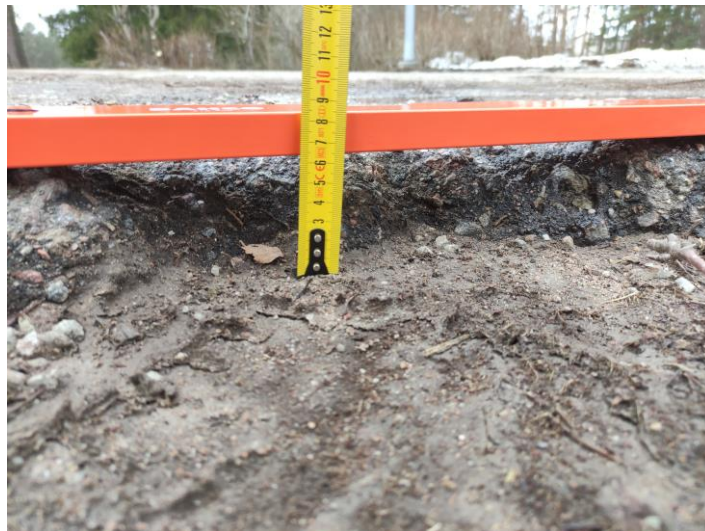
Kehvemas seisundis olid ka kvartalisised tänavad, kus esinesid suurema laiusega löökaugud ja kaevuluugid olid kohati vajunud üle 6 cm sügavusse, mis ei vasta tee seisundinõuetele, milleks ei tohi olla rohkem kui 2 cm (Foto 4).

Foto 4. Kvartalisene tänav kaevuluugi vajumine

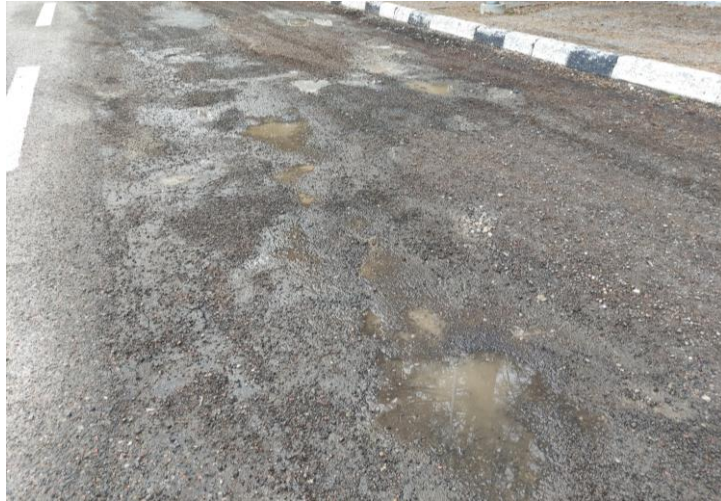
Sõiduteed oli heas korras ja ühtegi suurt defekti ei tuvastatud. Pindamiskiht oli kohati kulunud ja killustik lahtine. Kehvemas seisundis oli bussipeatus, kus pindamiskiht oli kulunud, moodustuma hakkasid teekatte löökaukud ja võrkpragunemised. Samuti võis täheldada katte ebatasaseks muutumist, mis on tingitud bussi tekitatud koormusest (Foto 5).

Foto 5. Lagedi - Oru riigitee bussipeatus

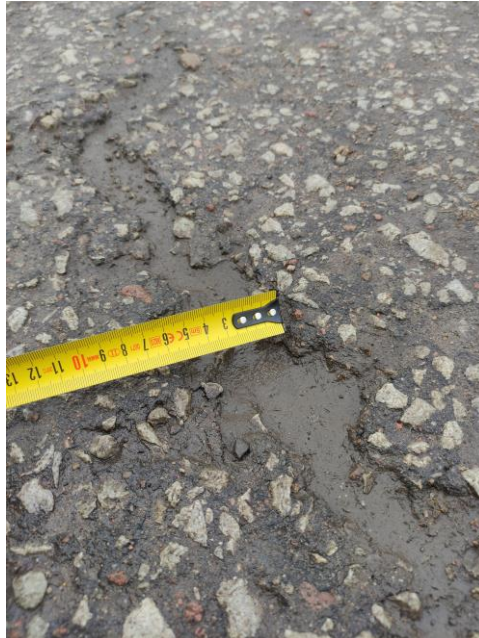
Kukruses ja Sompas esinevad paljudel tänavatel praod, mille laiused jäävad vahemikku 3–5 cm ja mis tee seisunõuede järgi vajavad parandamist (Foto 7).

Foto 7. Kukruse, Lehe tänava prao laius

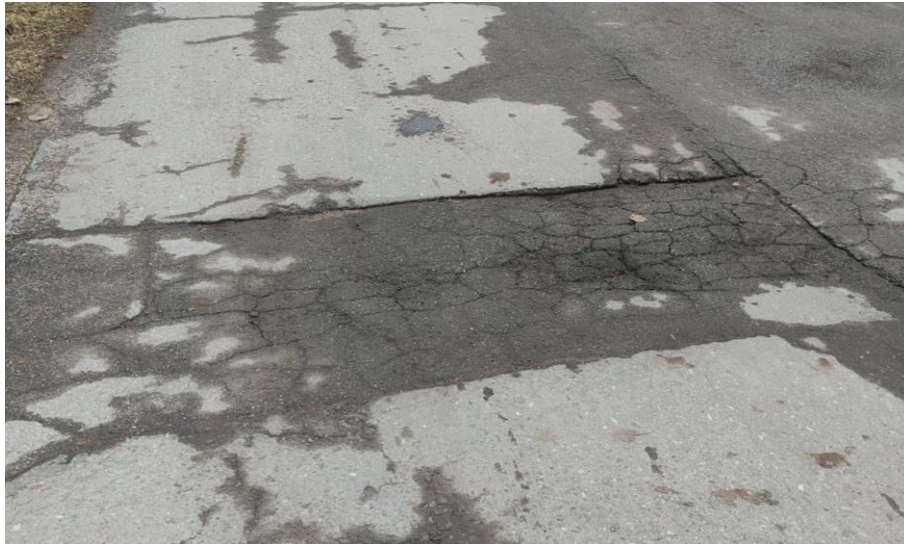
Samuti esinesid paljudes kohtades vuugipraad, kus ühendavad asfaltkatteid. Esines teekatteid, mida oli lapitud halvasti. Aluskiht oli ebapiisava kandevõimega või oli valitud vale freesimissügavus. Ajaga need vajusid ja pragunesid ning praod kandusid edasi taastatud teelõikutele. Sarnast nähtust esines Sompas linnaosas (Foto 8). Vuugipraad tekivad tavaliselt töövigadest, ebapiisavast tihendamisest vuugi kohtades või temperatuuri muutuste tõttu.

Foto 8. Sompas linnaosa, Betooni tänava lapitud asfaltbetooni vajumine

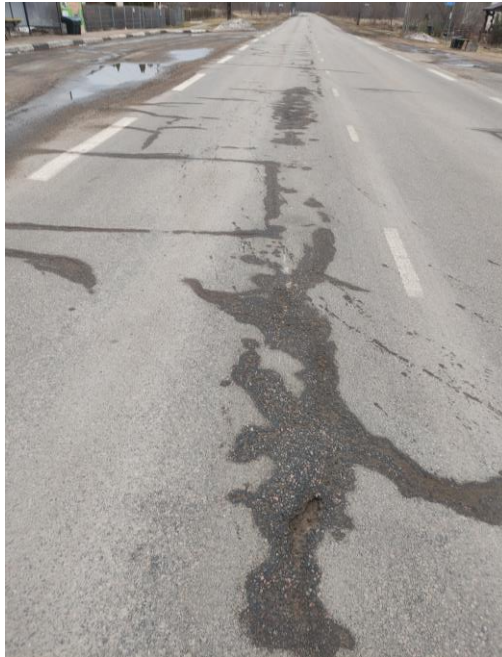
Põikpraod tekkivad peamiselt temperatuurimuutuste tõttu, kus soojuskahanemise tagajärjel tõmbuvad teelõigud kokku, tekitades tõmbetugevusi ja pragunedes. Ebapiisab kandevõime võib põhjustada antud pragude tekkeid.

Foto 9. Ülase tänava põik- ja pikipraad

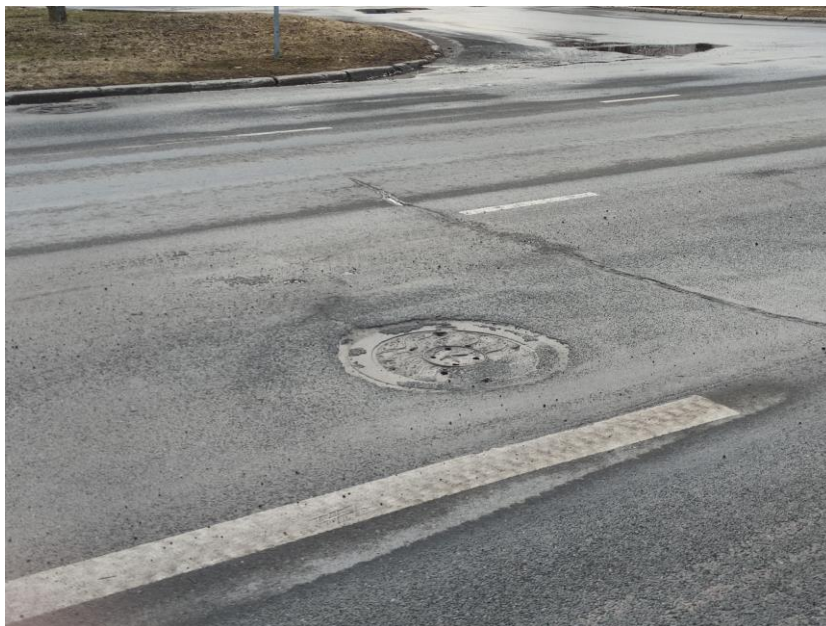
Linnavalitsus tõi välja, et üheks probleemsemaks kohaks on Estonia puiestee tänav. Tänav on ühes suunas kaherealine ja teises suunas kolmerealine, mistõttu hooldustööde käigus kuulub märkimisväärselt rohem vahendeid kui näiteks tavalisele sõidutee korrashoiule. Teekate on Estonia puiestee tänaval rahuldavas seisundis. Esinevad mittedüüvad roopad, maksimaalselt 16 mm. Peale lume sulamist esinesid igal real löökaukud, esinesid vuugi- ja põikpragunemised. Antud tänaval on teostatud pindamist. Killustik oli teekattest lahti (Foto 10).

Foto 10. Estonia Puiestee vajunud kaevuluuk

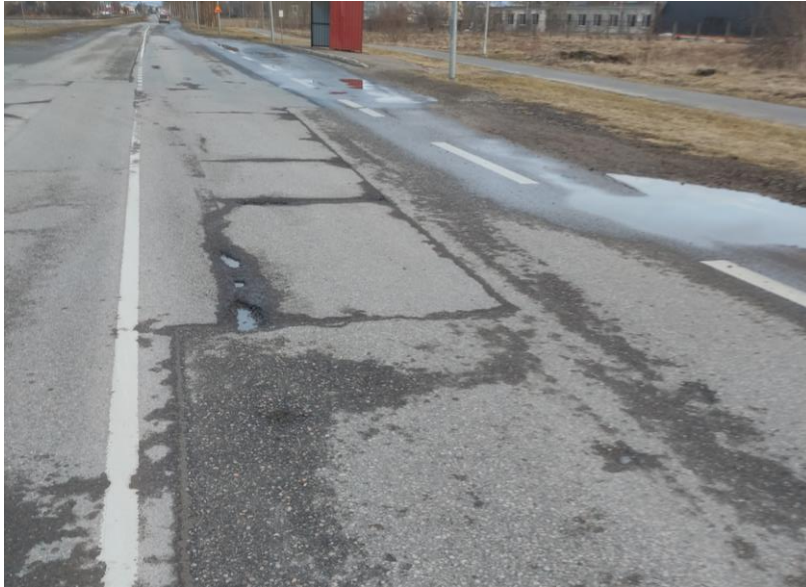
Kõige kehvemas seisundis oli Ahtme maantee, mis ühendub Jõhvi–Tartu–Valga maanteega. Maanteed on mitmes kohas lapitud, ühenduskohtades on tekkinud vuugipraod ja sügavad löökaukud (Foto 11). Vaatluse ajal oli maantee algusesse paigaldatud „Ebatasane tee” liiklusmärk, mis on nõutud, kui teekate ei vasta nõuetele ja defektid võivad olla ohtlikud liiklejatele.

Foto 11. Ahtme maantee vuugipraad ja löökaugud lappitud kohtades

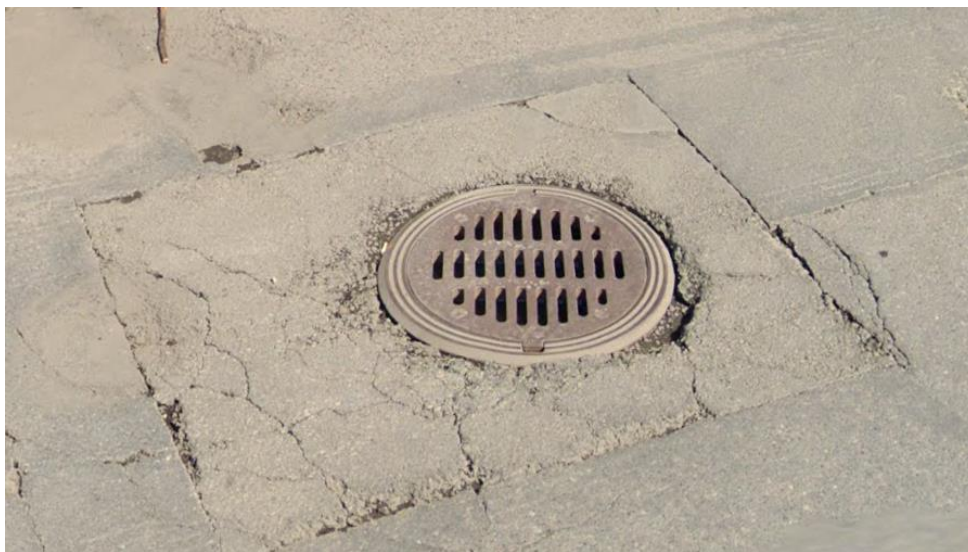
Ahtme maantee kõrvaltänav, mis ühendab Puru ja Altserva jaotus- ka kvartalsiseseid tänavaid, esines eriti palju vuugi- ja võrkpragusi kaevuluukide kohtades, mis on põhjustatud tiheda asfaltbetooni lappimisega (Foto 12).

Foto 12. Ahtme maantee kõrvaltänava vuugipraad

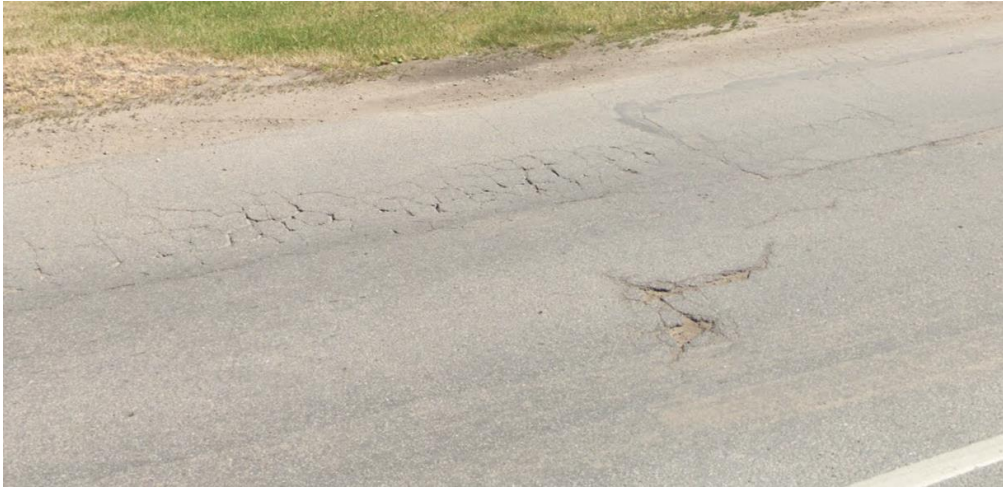
Ahtme lõunaosa läbib Sõpruse tänav, mis ühendab Jõhvi- Tartu- Valga maanteega, seisund oli heas korras. Teekatet oli seisukorra põhjal hiljuti uuendatud. Siiski esinesid vuugi- ja pikipraad, mis muutusid löökaugudeks või võrkpragudeks. Nende defektide põhjuseks võib olla ebapiisav kandevõime, sest võrkpraod esinesid roopajälgedel, kus kate on vajunud (Foto 13).

Foto 13. Sõpruse tänava võrkpragunemised

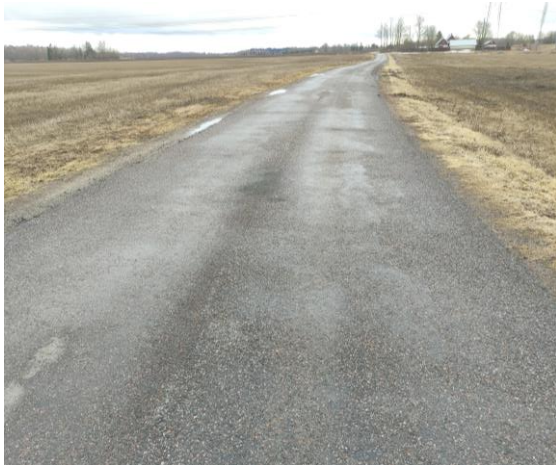
Järve linnaosast väljaspool asuval Outokumpu–Täkumetsa teel ei tuvastatud suuri defekte. Esinesid mõned löökaugud ja vuugipraad, mida on eelnevalt remonditud pritskillustikuga. Vaatluse põhjal saab järeldada, et pindamine on teostatud hiljuti, ca 2-3 aastat tagasi. Outokumpu–Täkumetsa tee läbib kaevanduse langenud maad ja stabiilset maa-ala. Teel, mis läbib stabiilset maad, esines vähem defekte, kui teel, mis läbis langenud maad (Foto 14).

A. Teelõik, mis läbib stabiilset maad

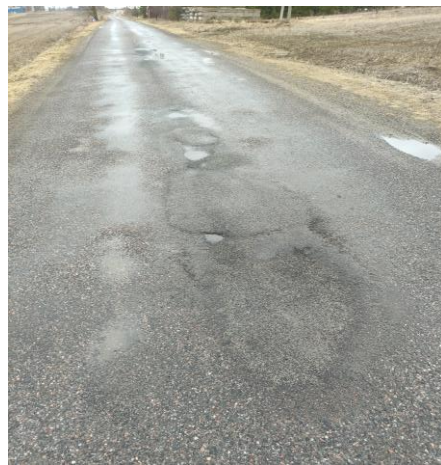
B. Teelõik, mis läbib langenud maad

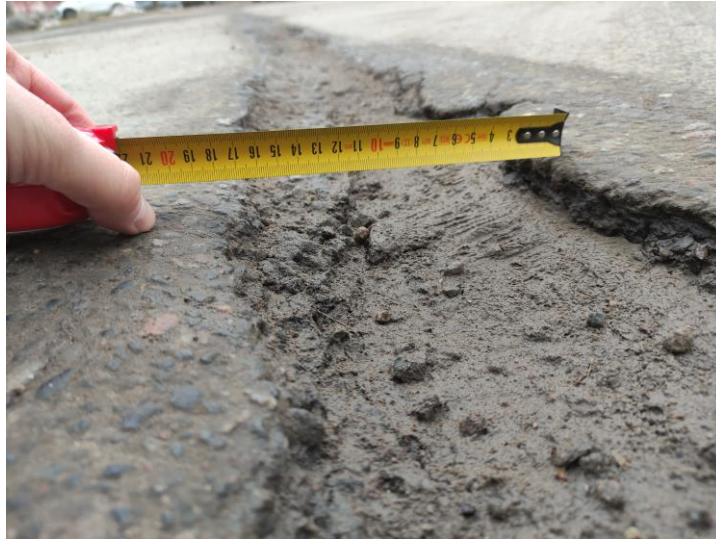
Langetatud maal asuval kvartalsisesel teel, esinesid laiad vuugipraad, mis olid kohati kuni 17 cm laiad (Foto 15). Antud defekt võib viidata, et tegemist võib olla langenud maa murdumisega.

Foto 15. Kvartalsisene tänava vuugipragu

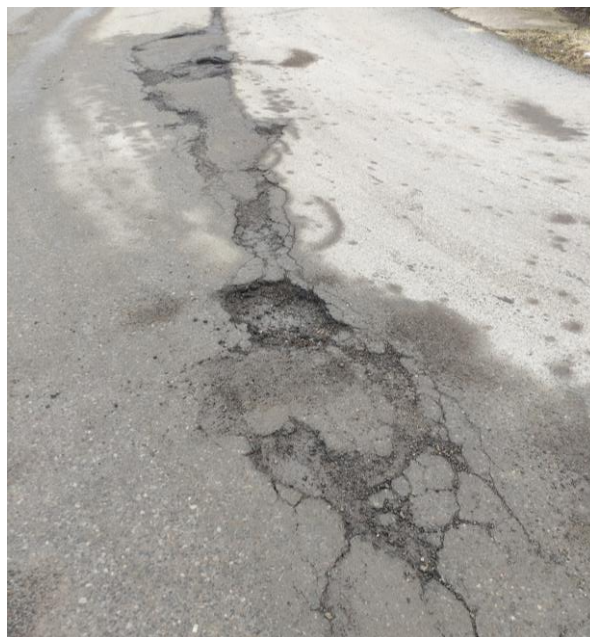
Sinivoore tänav, mis läbib stabiilset maad, ei esinenud suuri defekte. Kohati esines paiknevaid vuugipraod, mis laiuselt olid 2-3 cm. Kvartalsisestel tänavadel, mis läbivad langetatud maad, esineb suuremad ja sügavamad defektid, mis on alguse saanud vuugi defektidest (Foto 16).

Foto 16. Kvartalsisese tänava defektid

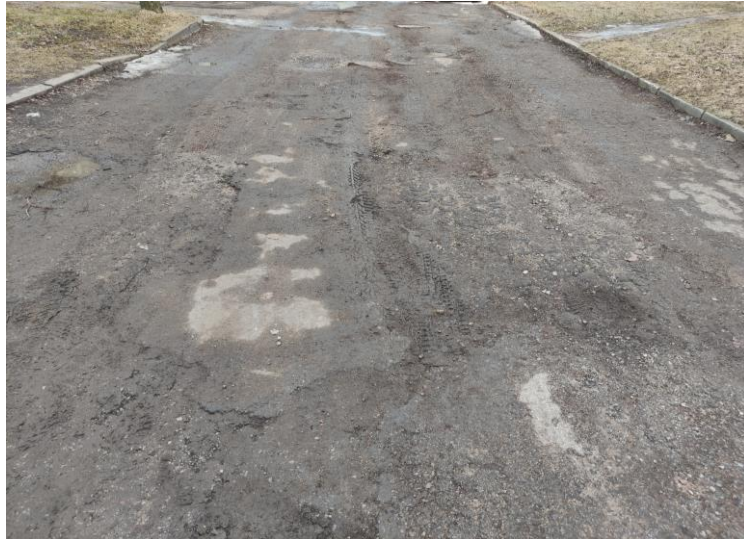
Kvartalsiseseid tänavaid, mis läbivad langenud maad, oli raske hinnata, sest mõned tänavad olid hinnanguliselt hiljuti rekonstrueeritud, nendel ei esinenud defekte. Samas teised tänavad, kus teekate oli vana ja teostatud on ainult väiksemaid korrashoiu remonte nagu löökaukude lappimise, esines ebatasasusi ja lagunemisi (Foto 17).

Foto 17. Halvas seisukorras kvartalsisene tee

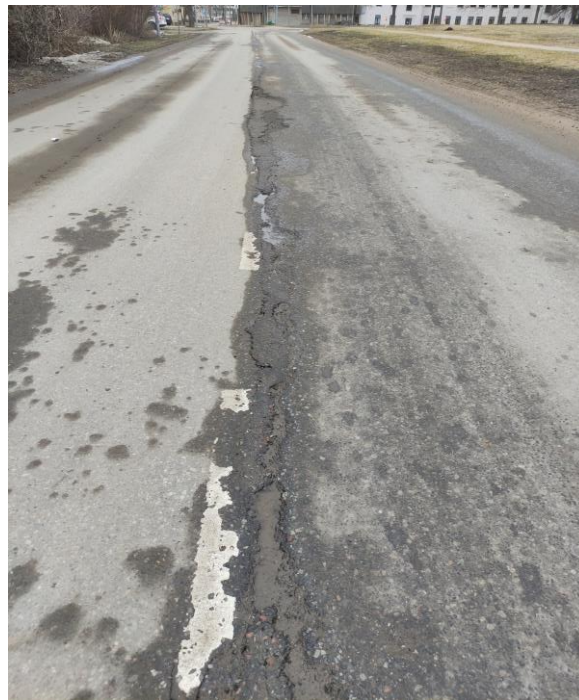
Katse tänav, kus oli näha ka eluhoonete pragunemisi (Kundla, 2020), esinesid teedel laiad vuugipraad, mis võivad viidata langenud maa murdumisele. Vuugiprao laius oli keskmiselt 10 cm. Muid nähtavaid defekte esines vähe ja ebatasasusi oli vähe (Foto 18).

Foto 18. Katse tänava vuukpragunemine

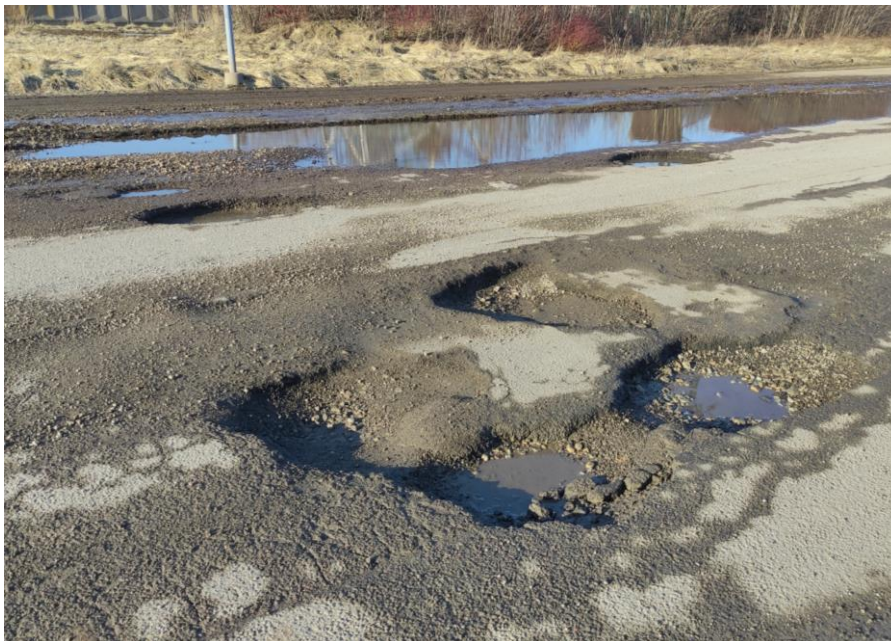
2024. aasta märtsis, kohe peale lumesulamist, oli Uus-Tehase tänaval näha mitmes kohas löökauke. Neist üks asus teelõigul, mis ristus Järveküla teega. Tänav oli üldiselt halvas seisus. Üksteise kõrval esinesid laiad ja sügavad löökaukud (Foto 19).

Foto 19. Uus-Tehase tee peale lume sulamist

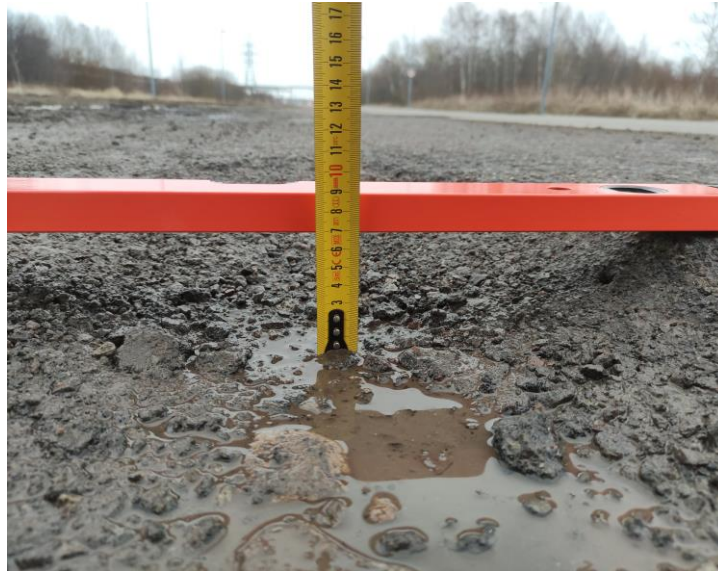
löökaugul peaaegu ühe meetrini, mis ei vasta teeseisundi nõudele ja vajavad korda tegemist (Foto 20).

Foto 20. Uus-Tehase löökaugu sügavus, peale killustiku lisamist

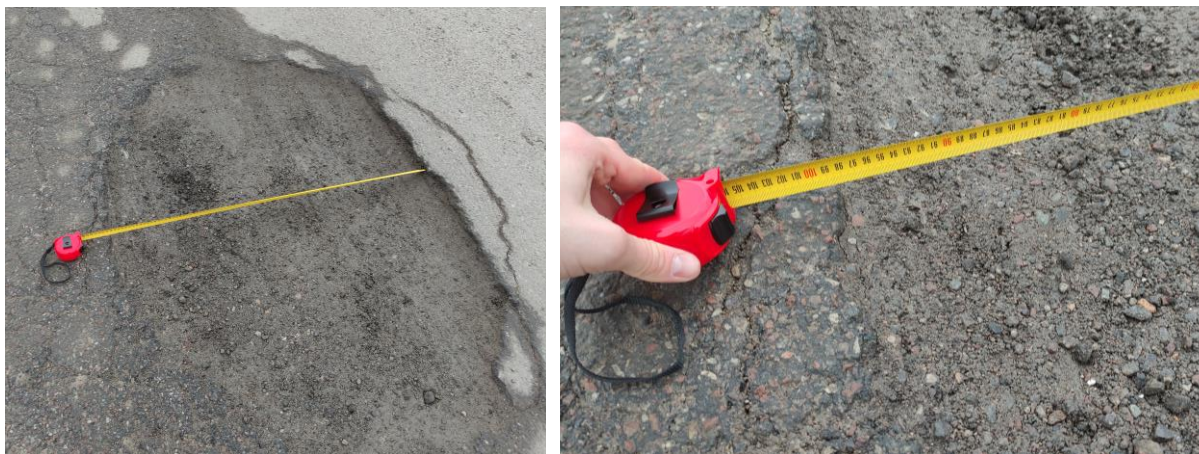
Löökaugud on tõenäoliselt põhjustanud rasketransport. Löökaugud asusid kogu tee laiuses, arvatavasti on antud kohas nõrk aluskiht. Rasketransport, aluskihi ja teekatendi ebapiisab kandevõime ning elastsusmoodul (võime vastupana elastsetele deformatsioonidele) põhjustab ajaga aluskihi või teekatte pragunemist ja deformatsioone. Vee sattumine ja külmakerged omakord paisutavad auke veel laiemaks ja sügavamaks.

Foto 21. Uus-Tehase tänava löökauk

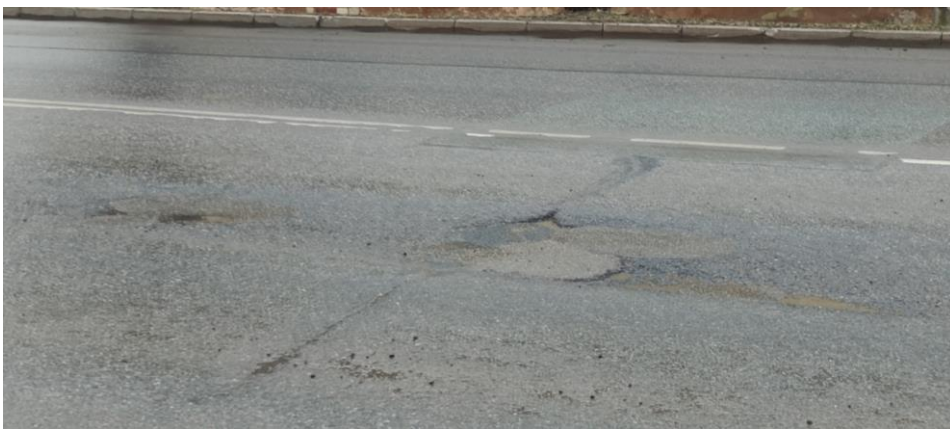
Järveküla tee on Järve linnaosa põhitänav, mis ühendab linna Tallinna-Narva maanteega. Sõites Tallinna-Narva maantee suunalt Järve linnaossa on Järveküla tee neljarealine kuni esimese ringteeni, sealt muutub kaherealiseks. Tänaval tuvastati palju defekte – põik-, piki-, vuugi- ja võrkpragusi. Samuti roopad ja kaevuluukide vajumisi (Foto 22).

Foto 22. Järveküla tänava põikproad ja roopad

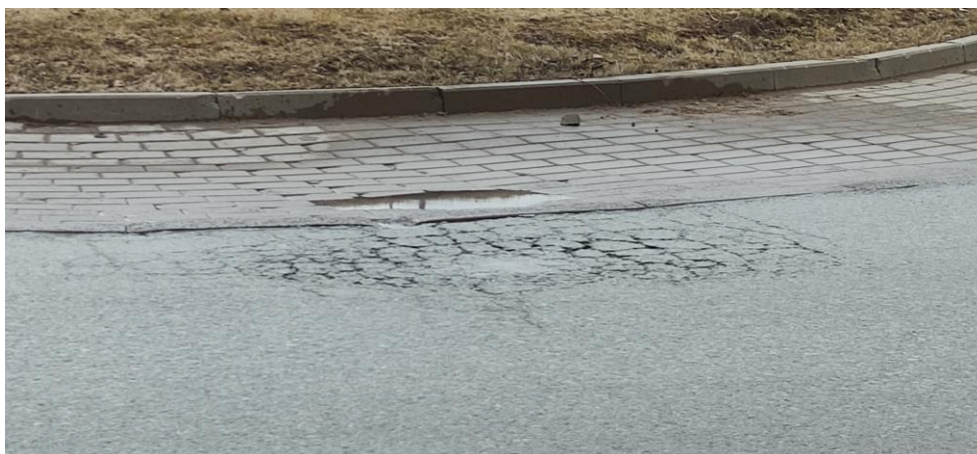
Tänaval, eriti ringteel võis täheldada mitmes kohas võrkpragunemisi, mis tekivad aluspinnas ebapiisava kandevõime tõttu (Foto 23).

Foto 23. Järveküla tee ringtee võrkpragunemine

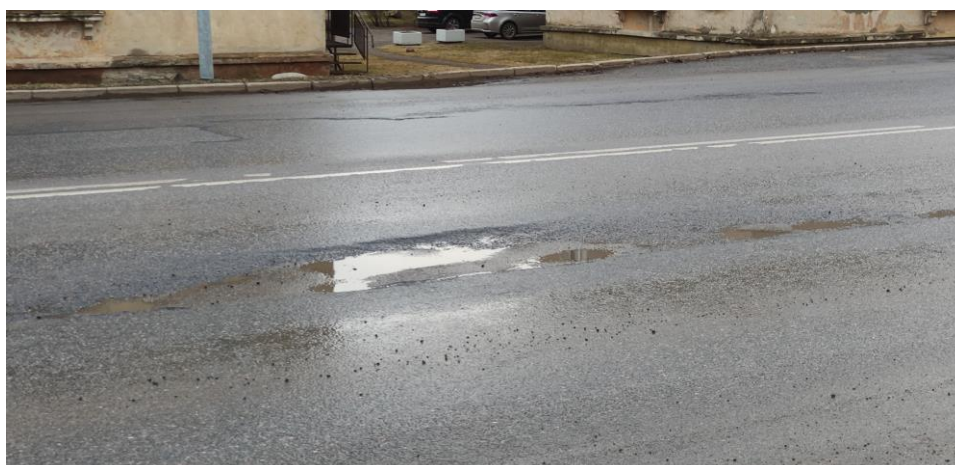
Järveküla teel esineid murenemiskohad, mis võisid alguse saada vuugipraost või roopast (Foto 24).

Foto 24. Järveküla tee murunemine

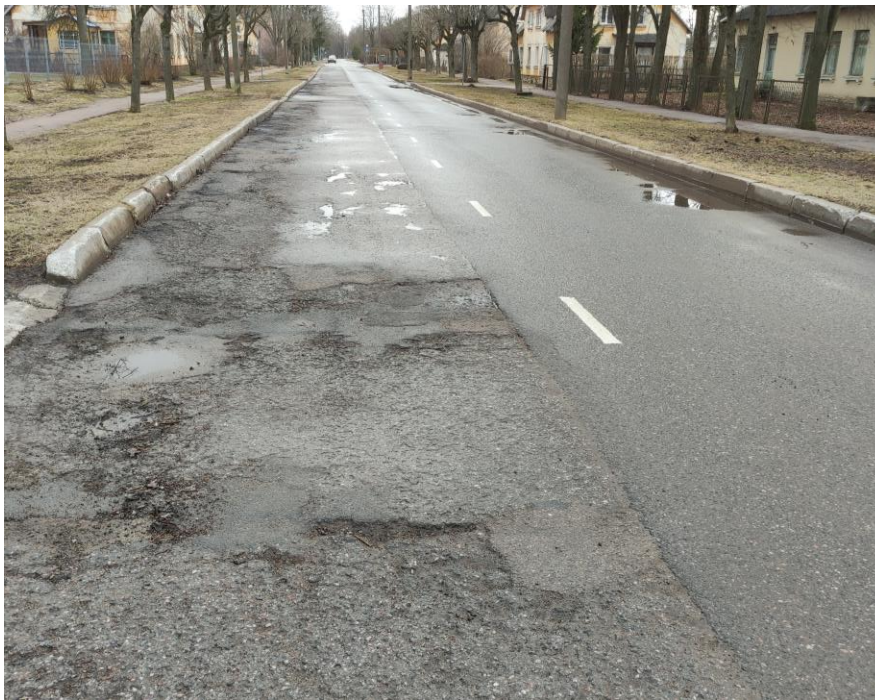
Elurajoonides esinesid erineva seisundiga tänavad. Näiteks Pärna jaoyustänav (Foto 25), kus ühele sõidureale oli teostatud taastusremont, aga teisele mitte, kuigi sõidurida oli kehvast seisundis ja defektid esinesid tihedalt.

Foto 25. Pärna jaotustänav

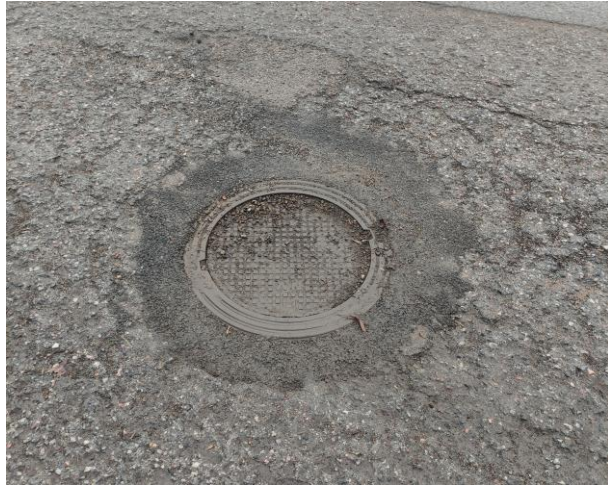
Elurajoonis esinesid mõned kaevuluuke, mida on ilmselt tõstetud ja ümbris asfaltbetooniga kindlustatud (Foto 26). Selline remont on odav, aga lühiajaline, sest teekate on täis pragusid ja kaevuluuk võib edasi vajuda. Antud teekatted vajavad taastusremonti.

Foto 26. Olevi jaotustänaava taastatud kaevuluuk

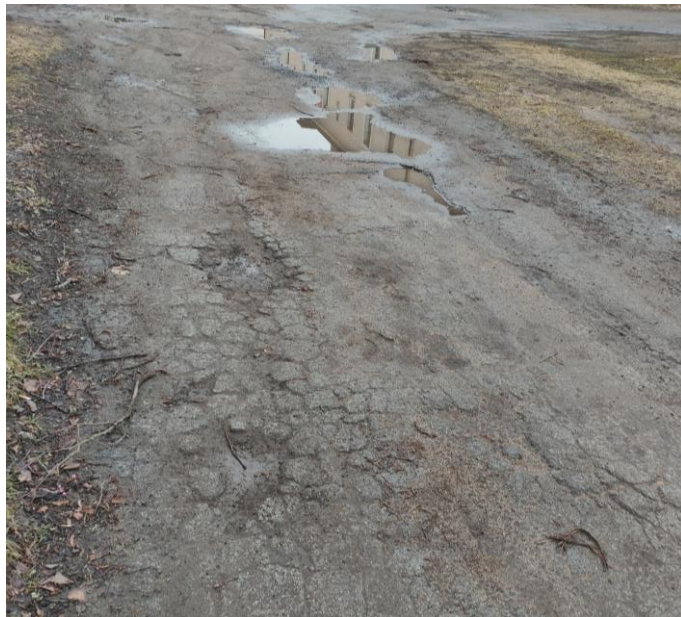
Kõnneteed ja kergliiklusteed olid heas seisukorras. Mõned kvartalisised tänavad olid kehvast seisundis, teekatte oli vananenud või ära lagununud (Foto 27). Harvadel lõikudel esines taastusremondi teostamise tunnuseid.

Foto 27. Kvartalisene tänav

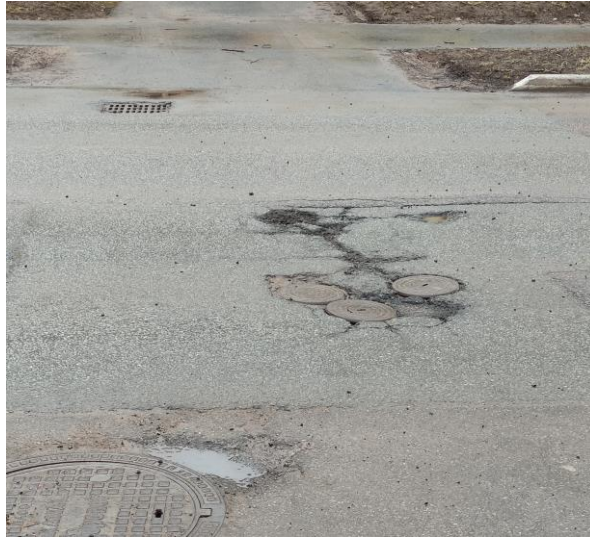
Aukude parandamisel on suurem osa tänavatest lapitud asfaltbetooniga, mistõttu tänavad on kohati ebatasased. Defektid esinesid tavaliselt kaevuluukide või vuugikohtades (Foto 28).

Foto 28. Vahtra kõrvaltänava defektid
