# **TOOLSE ORDULINNUSE KONSERVEERIMINE JA EKSPONEERIMINE**

**LÕPUTÖÖ**

Arhitektuuriinstituut  
Rakendusarhitektuuri eriala

Tallinn 2022

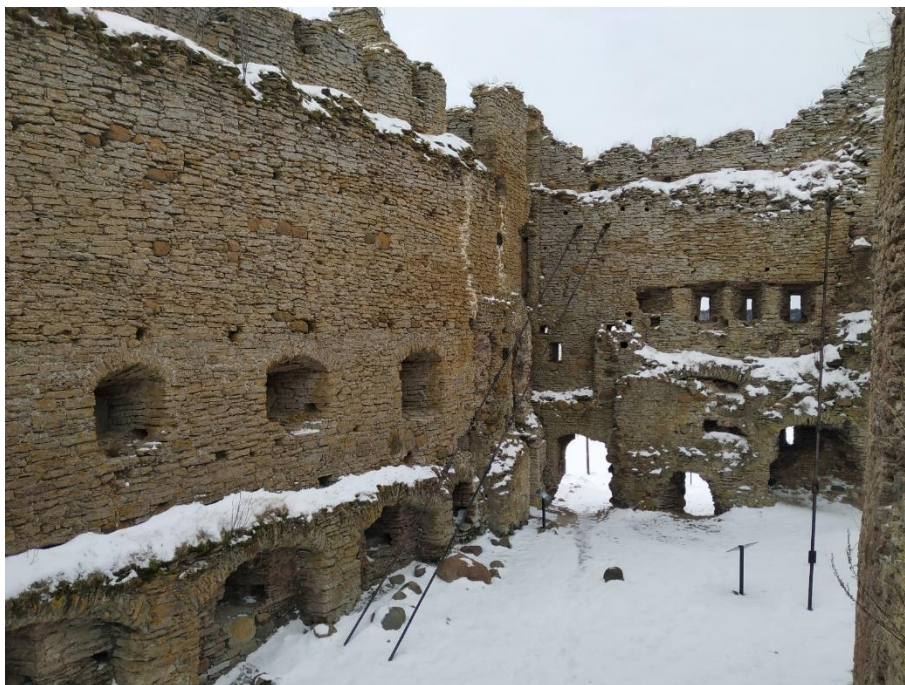
rajatisele. Osa varasemalt tehtud konserveerimistöödest tuleb parandada, kuna need ei olnud korrektselt teostatud (nt möördi värvitoon on ebasobilik, ankrud paistavad välja).

Pilt 1. Läänefassaadi trossid, autori foto 08.01.2022

7. Tuleb eemaldada olemasolevad trossid ja kinnitada lääne fassaad ja põhjapoolne köögi sein uue metallkonstruktsiooniga. Vajadusel paigaldada uued tõmbid.

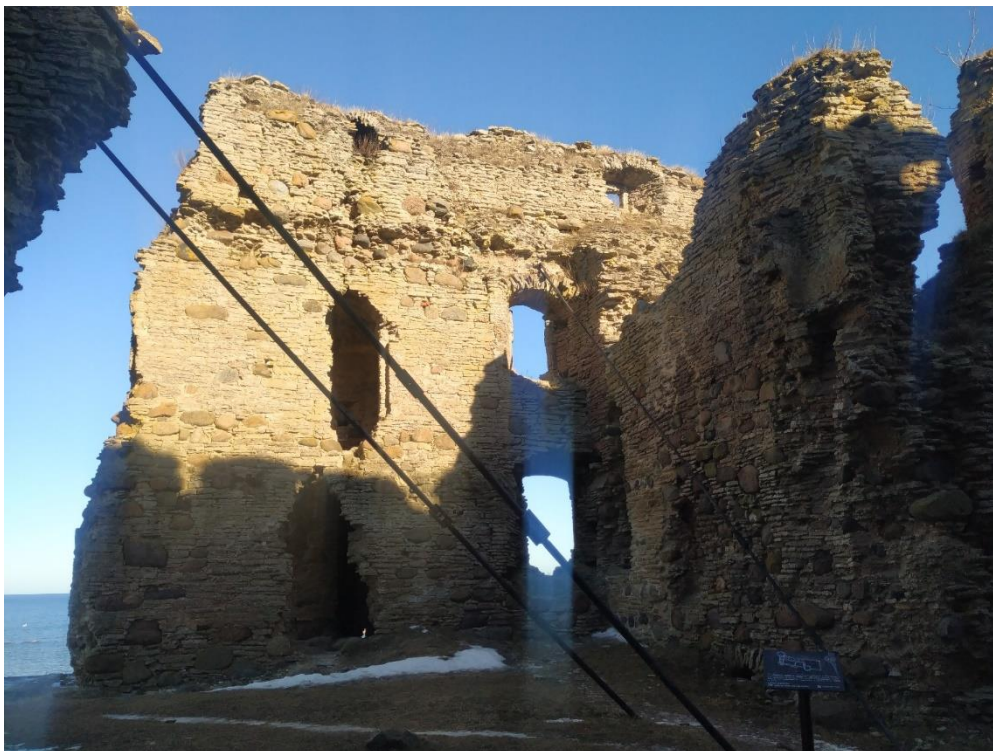
Pilt 3. Köögi seina trossid, autori foto 28.02.2022

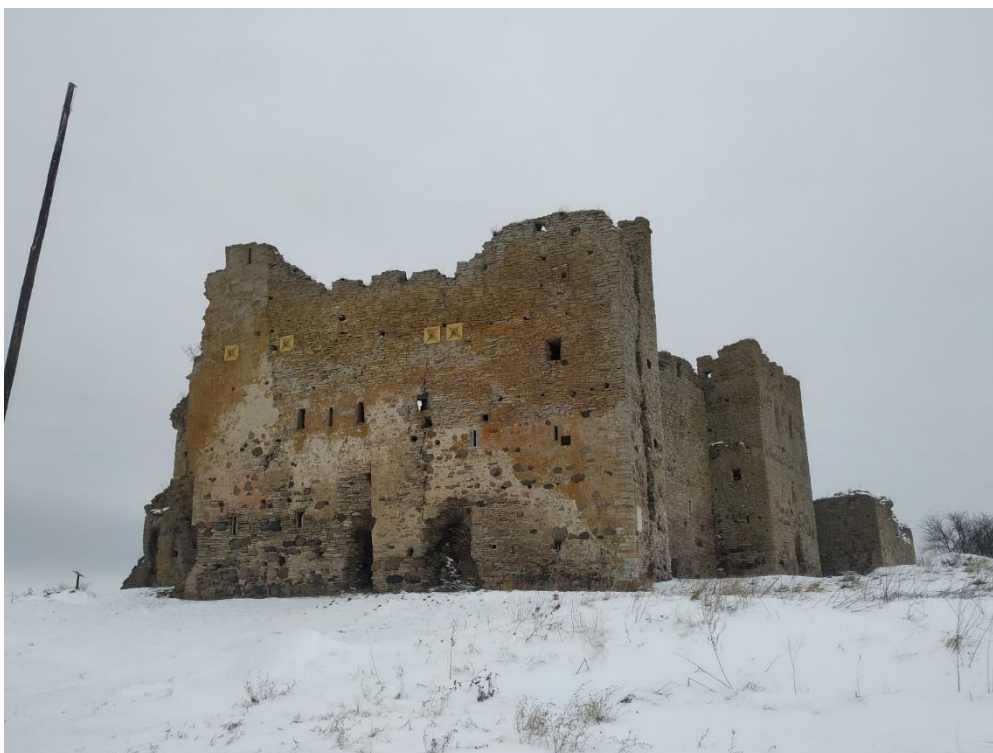
Pilt 4. Läänefassaad (paekividele on aastatega tekkinud vetikakiht) , autori foto 08.01.2022

2. Kõik olemasolevad müürid tuleb käsitsi harjaga puhtaks teha (paekividel on õhuke sambla kiht peal), puhastada vanad vuugid lapiga. Müüristiku müüripealsete katmine teostada konserveerimismördiga.

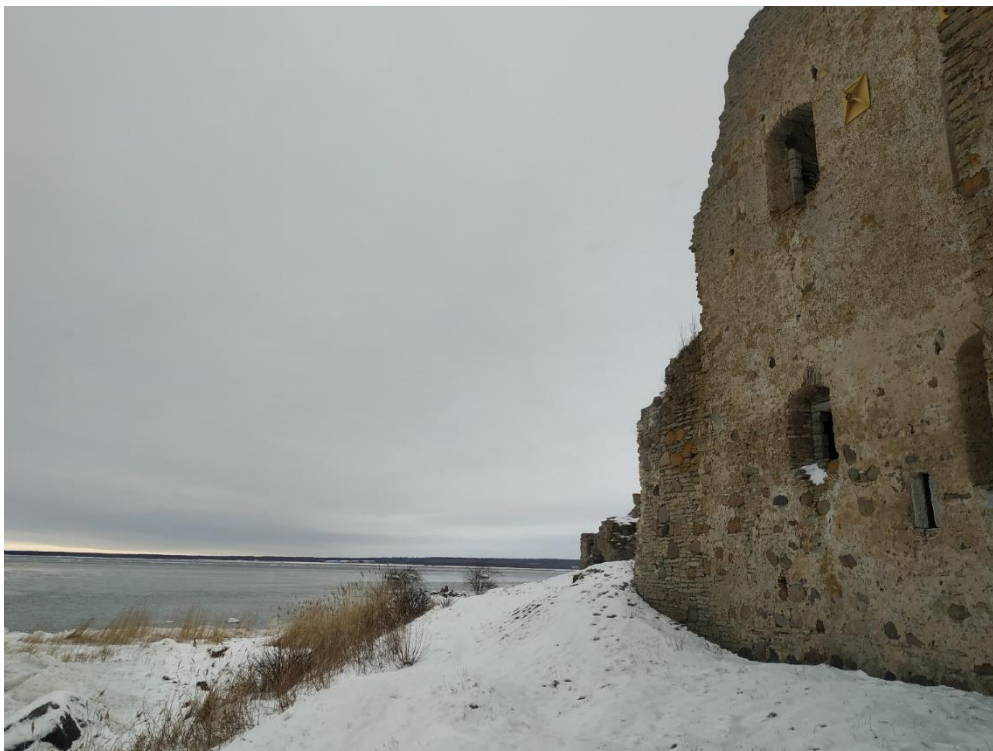
Pilt 5. Lammutatud rondeel , autori foto 08.01.2022

6. Eeshoovis ja rondeeli kohal tuleb teostada arheoloogilised uuringud ja müüride välja kaevamine ning markeerida nende kontuur. Eeshoovi eksponeerimiseks tuleb rajada ca 1m kõrgused kiviaiad.

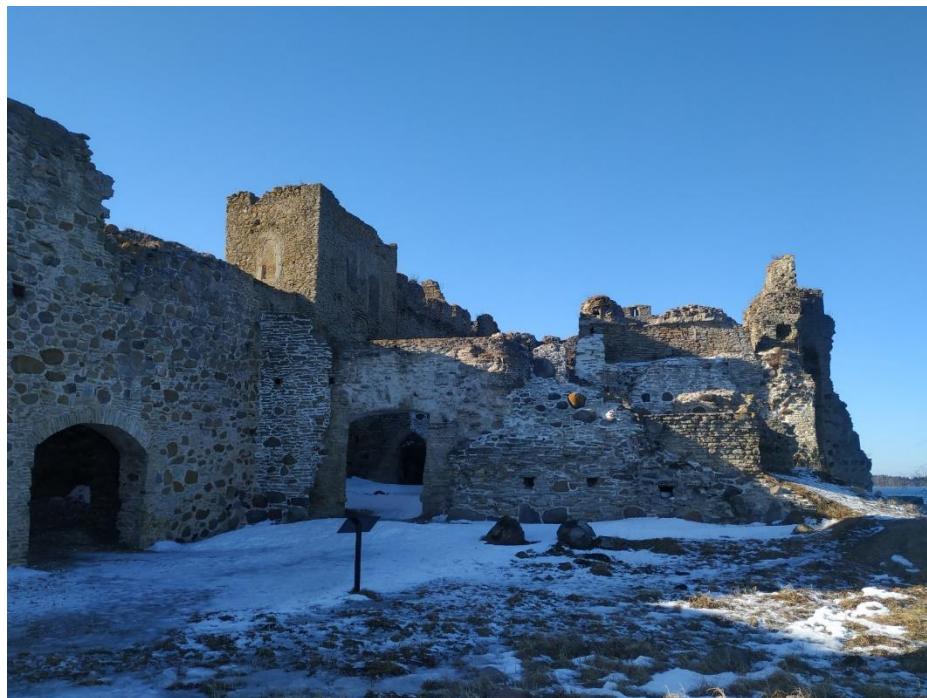
Pilt 7. Vaade eeshoovist (likvideeritud osa), autori foto 28.02.2022

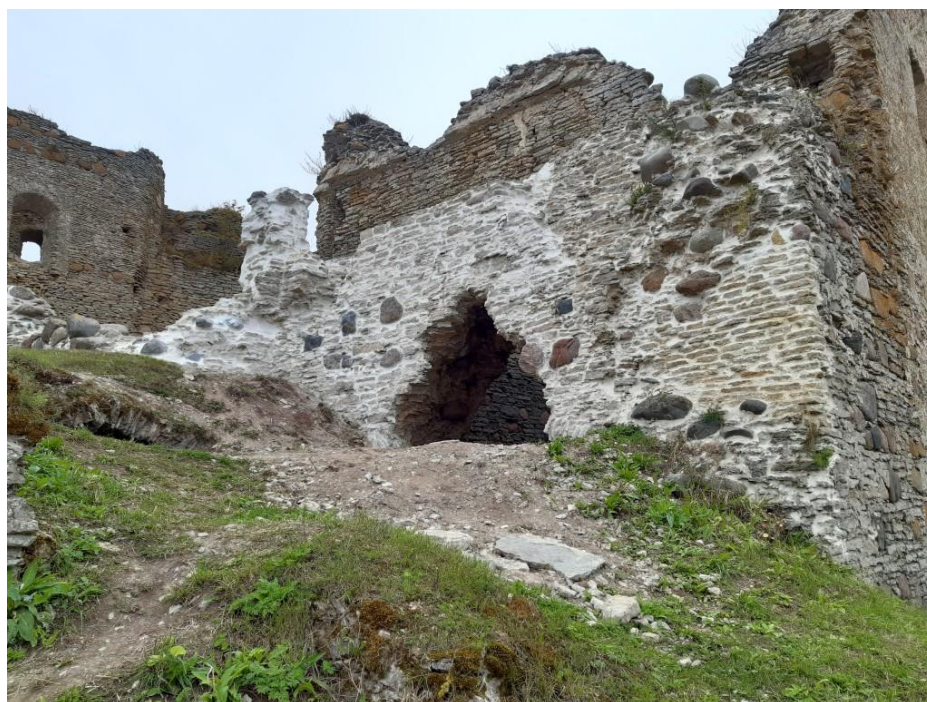
Pilt 8. Varem konserveeritud köögisein (näha värvide erinevus), foto: Raili Uustalu 21.08.2019 [5].

3. Vuukide täitmiseks tuleb kasutada konserveerimismörti (nt lubja-tsementmört) punase tellise puru lisandiga, et saavutada õige värvitoon.

NB! Tuleb parandada varasemalt tehtud konserveerimine, kuna osaliselt see ei ole korrektselt teostatud (nt. mördi värvitoon on ebasobilik, ankrud paistavad välja).

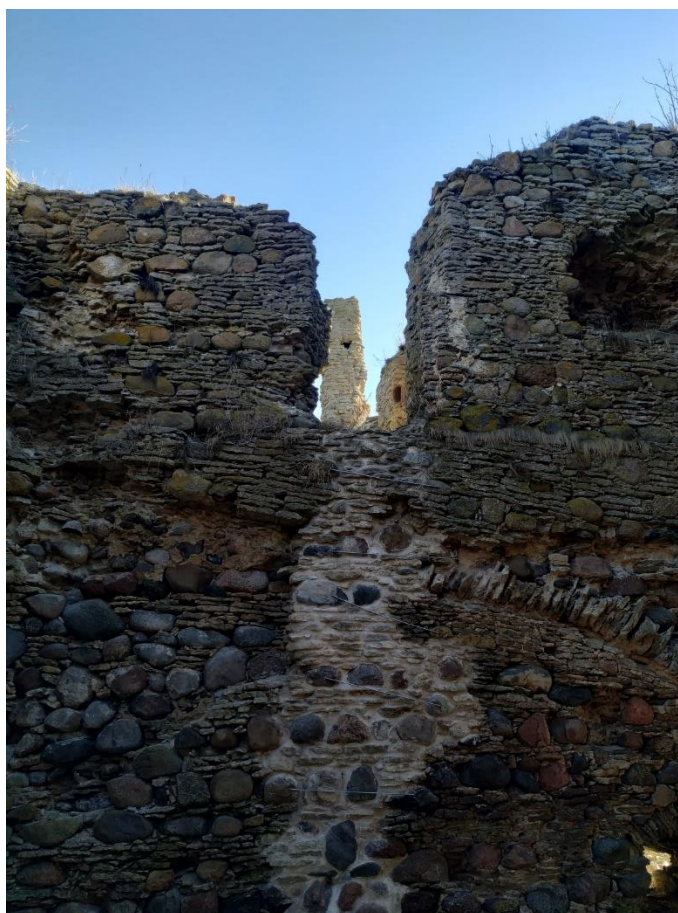
Pilt 10. Varasemalt valesti ankurdatud pragu, autori foto 28.02.2022

1. Kõik väikesed müürilõhed ja praod seintes tuleb parandada ankurdamise meetodil. Eelnevalt pragu puhastatakse ja niisutatakse. Mört surutakse prakku mördipumbaga. Terasankrud tuleb paigaldada nähtamatult ja katta mördiga. Terasdetailid peavad olema roostevabad või äärmisel juhul töödeldud korrosioonivastase võõbaga.

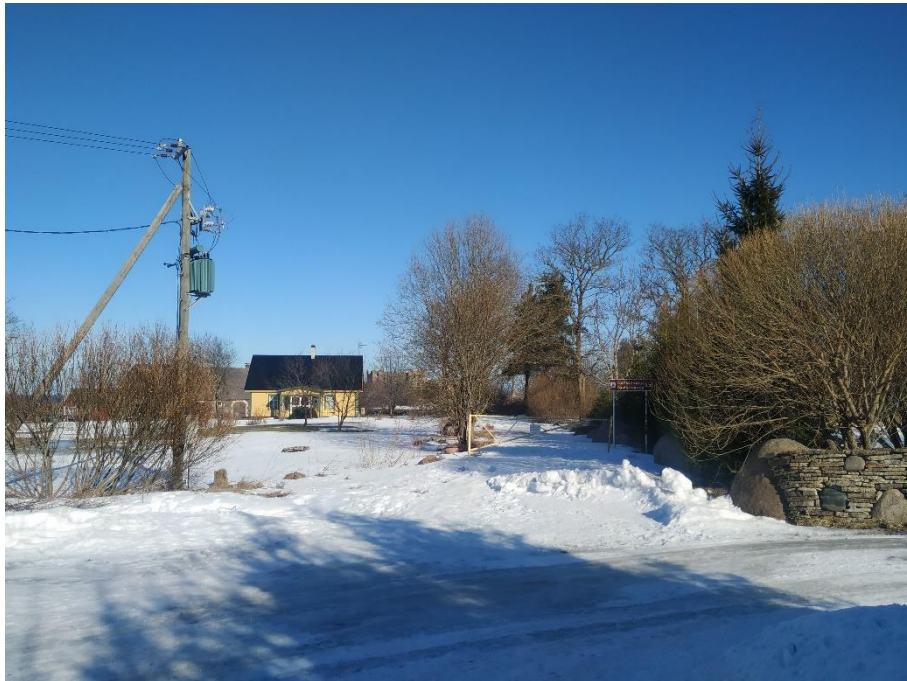
Juurdepääs varemetele on takistatud, kuna ligipääs krundile lahendatud naaberkrundi kaudu, mis on eraomandis ja tee asub olemasolevale eramajale liiga lähedal.

Pilt 16. Praegune sissepääs krundile, autori foto 28.02.2022

Toolse linnuse teelt on projekteeritud uus sissepääsutee, mis viib kõvakattega platsile, kuhu on ette nähtud kümme parkimiskohta. Parkla on projekteeritud varemetest lõunapoolle. Käesolev lahendus parandab külastajate juurdepääsu võimalused ning võimaldab jõuda varemeteni isikliku transpordivahendiga ning on ka parem kohalikele elanikele.

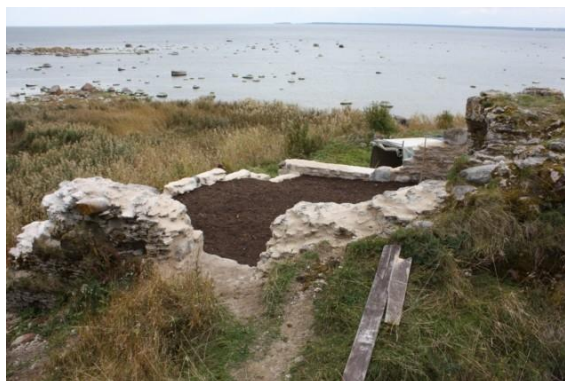
Pilt 22. Toolse linnusevaremete konserveerimine (keldriruumi võlvlagi). Foto: J. Vali 15.09.2010 [5].

4. Ühe keldriruumi võlvlagi on konserveeritud aastal 2019, praegu tuleb konserveerida teine ja katta hüdroisolatsiooniga (SBS-kate + muru) ning tagada hea vihmaveesüsteem.
