**PESTUD PAEKIVISÕELMETE  
KATSETAMINE TTK  
TEEDELABORIS**

LÕPUTÖÖ

Ehitusteaduskond

Tallinn 2014

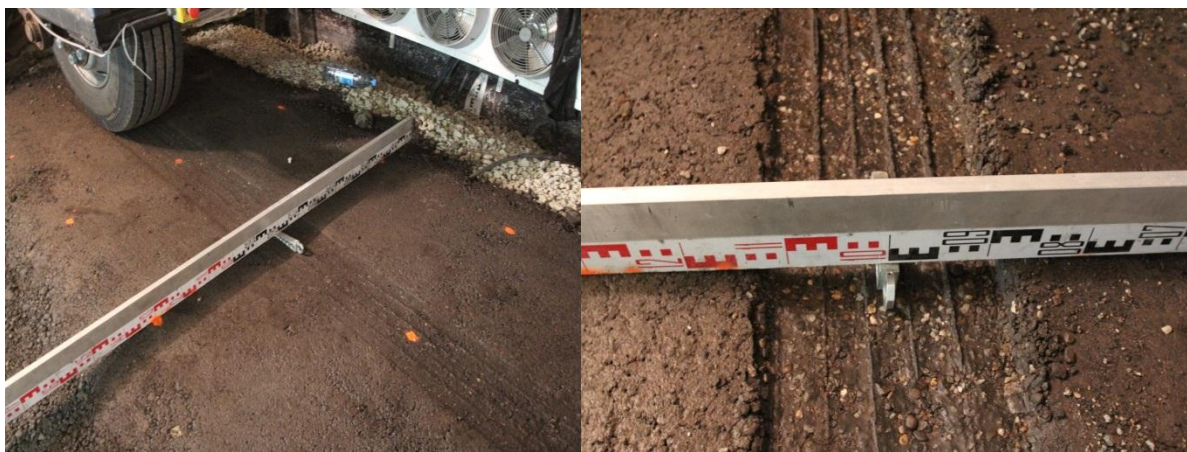
Alguses toimus kõigi katsete puhul kattes järeltihenemine, kas see oli tingitud ebapiisavast tihendamisest, mis on üsna tõenäoline või tekkis see olukord mingil muul põhjusel, selle kohta puudub informatsioon. Väljendus see roopa üsna kiires arenemises ehk enamuses katsetes, välja arvatud külmutamiskatses, tekkis esimese 100 tsükliga 1 cm roobas, hiljem roopa areng aeglustus. Hilisem pingeandurite analüüs annab samuti kinnitust sellele, sest pinged alumistes kihtides ei andnud põhjust arvata, et muutus oleks toimunud aluses. Pidevalt käidi roopa arengut mõõdmas, et fikseerida iga muutus, mis katse käigus aset leidis ning hiljem kasutati neid andmeid analüüsimisel (Fotod 34 ja 35). Mõõtetulemused kirjutati välipäevikusse ja hiljem sisestati need arvutisse.

Fotod 34 ja 35. Roopa sügavuse mõõtmine [1].

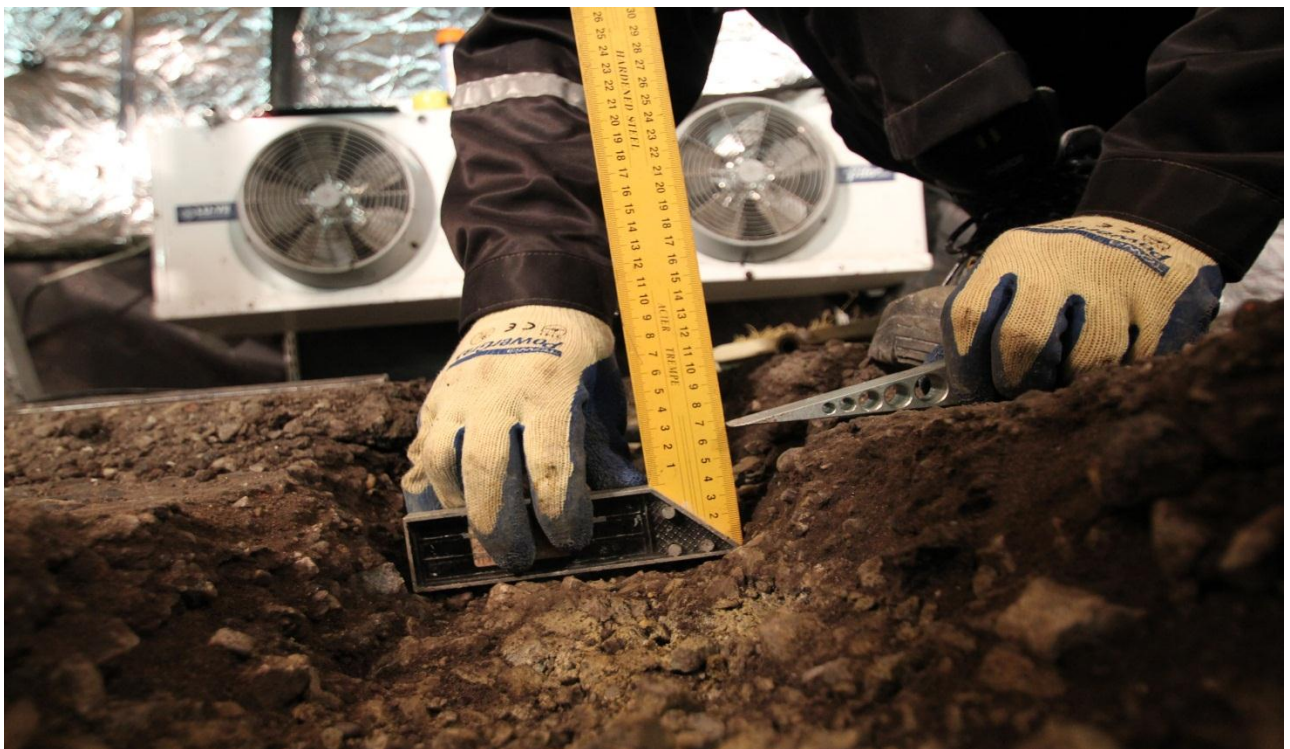
Selleks, et lammutamise käigus saada informatsiooni, tuleb olla väga hoolikas. Töö käib kihtide kaupa, sarnaselt ehitamisele. Iga osa võetakse lahti eraldi, tegutsemine on üsna aeglane ja tuleb olla tähelepanelik, et erinevaid materjale väga segamini ei aeta. Mõningate kihtidega oli probleeme, sest need olid segunenud katsekäigus. Näiteks mustsegust katte alumine osa oli vajunud killustikalusesse, mis tegi üsna keeruliseks katte materjalis vajumi määramise, aga see polnud igas katses nii. Killustikalusest saadi mustsegu päris hästi kätte, kui tugeva harjaga rahulikult pühitati. Osades katsetes oli vajumine toimunud nii kattes kui ka killustikaluses, aga näiteks esimeses katses me kattes vajumist ei fikseerinud (Foto 36).

Foto 36. Lammutamisel vajumi mõõtmine mustsegust kattel [1]

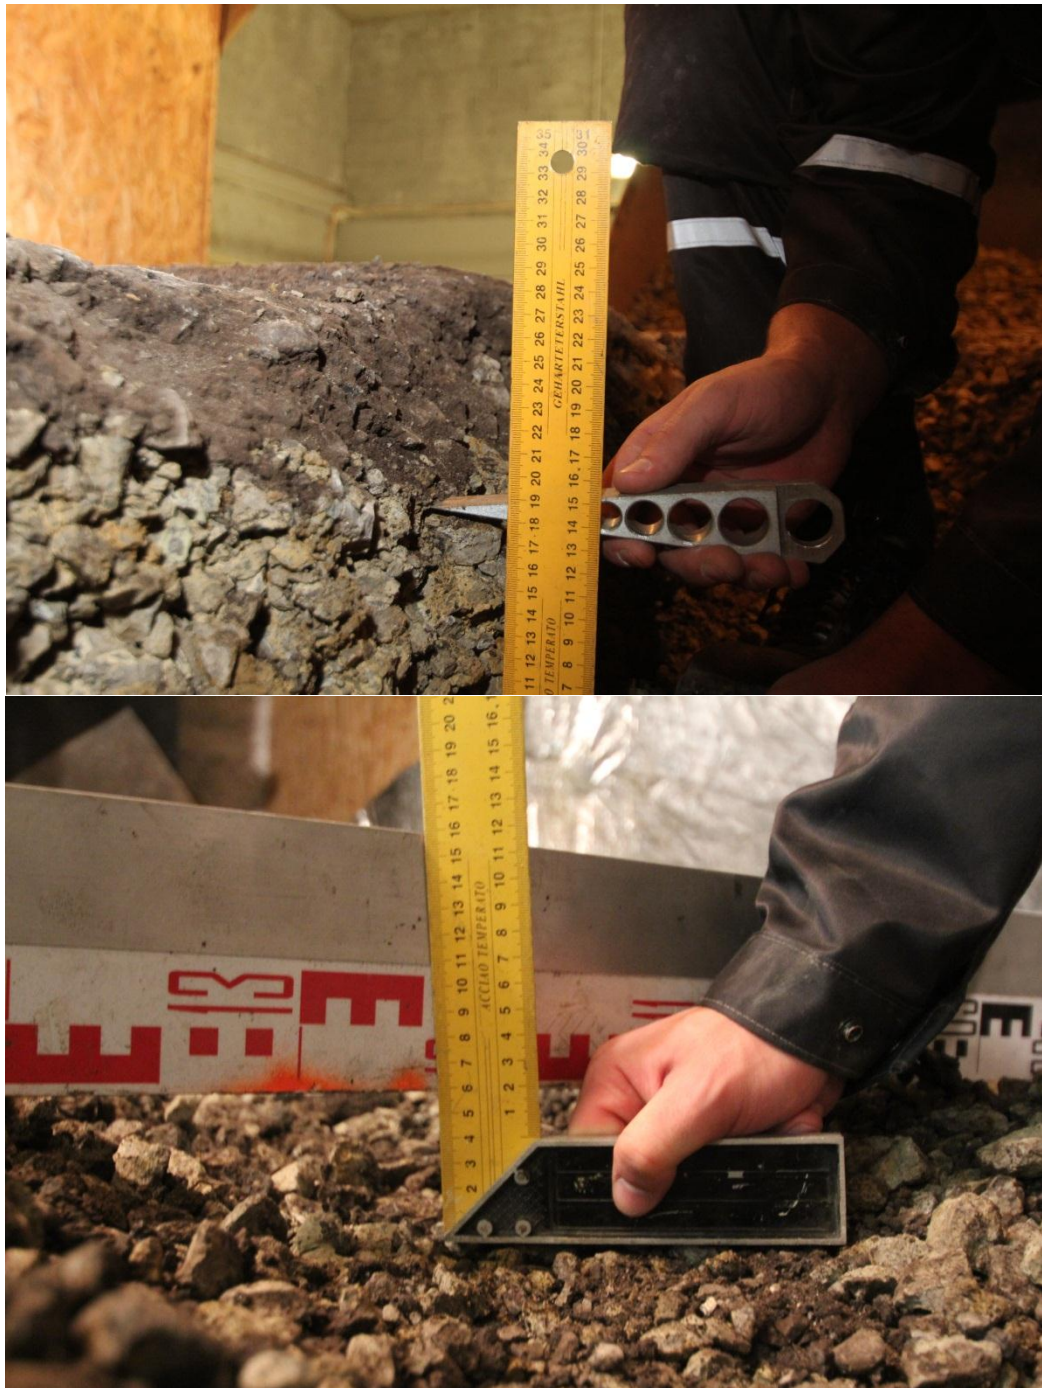
Põhiline purunemine oli toimunud killustikaluses (Foto 37 ja 38). Killustik purunes kõigis katsetes ühtmoodi ja pingeadurite andmed kõrvale panna, siis võib väita, et peamine põhjus oli liigniiskuse.

Foto 37 ja 38. Vajumi mõõtmine killustikaluses [1]

Esimeses katses oli killustikaluses vajumine 6 cm. Seda oli päris hea mõõta, sest drenikihi peale oli paigaldatud geotekstiil, mis ei võimaldanud killustikul paeliivaga seguneda. Pärast killustikaluse eemaldamist märgati, et paesõelmetest kihis polnud mingeid muutusi, vajumit ei fikseeritud. Kõigis järgnevatel katsetel oli olukord sarnane ehk killustik purunes ühtmoodi. Vajum jäi vahemikku 5 - 8 cm.

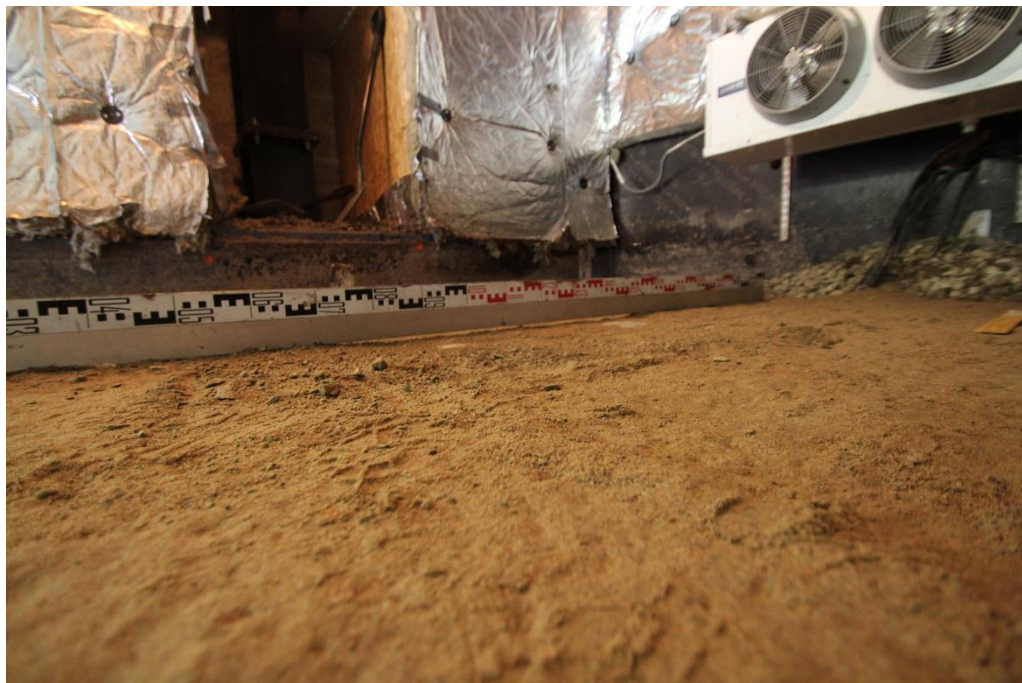
Paesõelmetest kihil pärast esimest katset polnud mingeid muutusi märgata. Muutus tuli järgnevate katsete käigus. Pärast ratta poolt läbitud 793 tuh tsüklit oli paesõelmetest drenkihil vajum 14 mm, tulemus mõõdeti füüsiliselt kihi pealt (Foto 39 ja 40) ja seda kinnitasid konstruktsioonis olnud vajumiandurid.

Foto 39. Vajum paesõelmetest drenkihil [1]

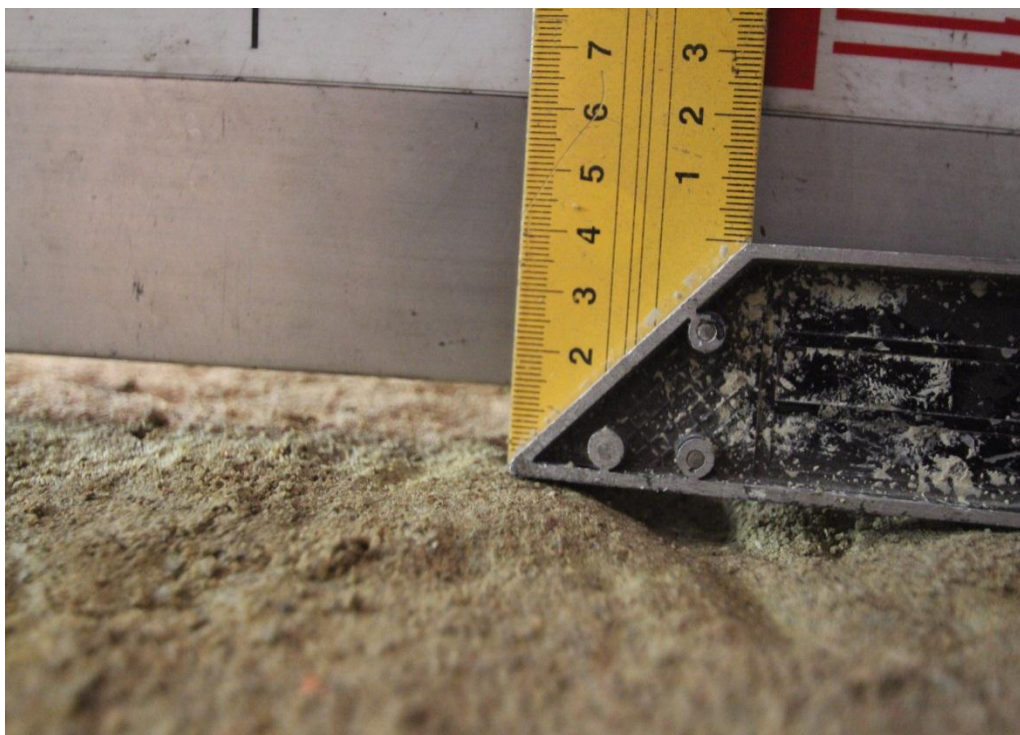
Foto 40. Vajumi mõõtmine drenkihil [1]

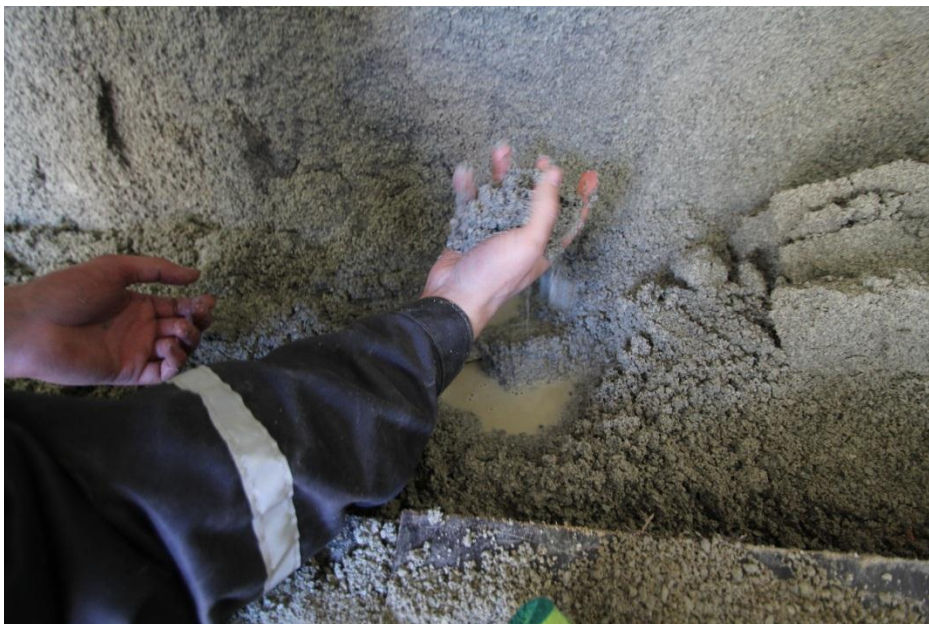
Lammutades nähti, et katsekasti põhjas oli sinna lastud vesi tõepoolest alles ehk paeliiv muldkeha alumises osas oli täiesti läbi vettinud olekus (Foto 41). Hüdroisolatsioon oli hästi enda ülesannet täitnud.

Foto 41. Vettinud olekus paeliiv muldkeha alumises osas [1]

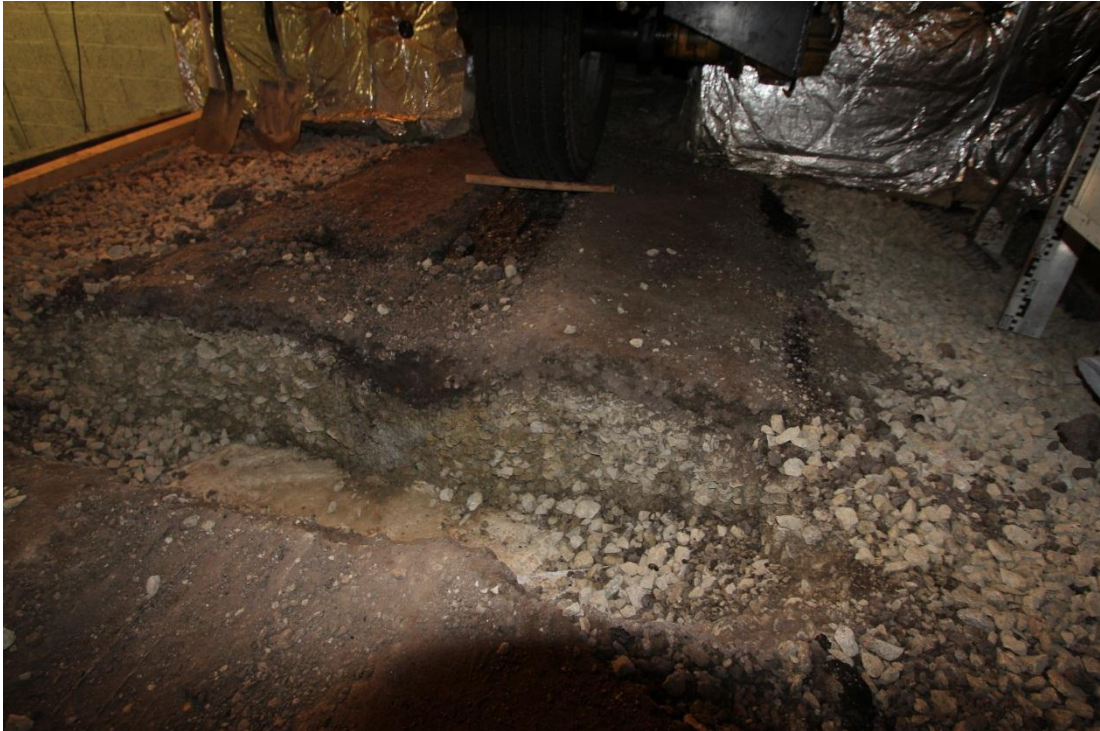
Killustikalus ei pea vastu liigniiskusele (Foto 41), seda kinnitavad ka teised uuringud, mis on läbi viidud Tallinna Tehnikakõrgkooli teede laboratooriumis. Pärast pikaajalist konstruktsiooni kastmist kiireneb roopa areng kattel ja pinged killustikaluse all märgatavalt kasvavad.

Foto 41. Killustiku purunemine konstruktsioonis [1]

Olukorra tegi paremaks kui kasutati konstruktsioonis mustkillustikku (MUK). Antud juhul oli see lubjakivikillustik, mis on kuumutatud ja segatud bituumeniga. Bituumen tekitab ümber killustikutera kaitsekihi, mis aitab sellel vastu pidada konstruktsioonis olevale niiskusele ja tõstab paekivikillustiku eluiga. Katses nähti, et MUK purunes samuti, aga mitte nii kiiresti ja ulatuslikult kui tavaline killustik.
