TALLINNA TEHNIKAKÕRGKOO

**TALLINNA LAULULAVA  
KÕLAEKRAANI  
DEFORMATSIOONIDE UURIMINE  
MAAPEALSE  
LASERSKANEERIMISE  
TEHNOLOOGIA ABIL**

LÕPUTÖÖ

Tallinn 2013

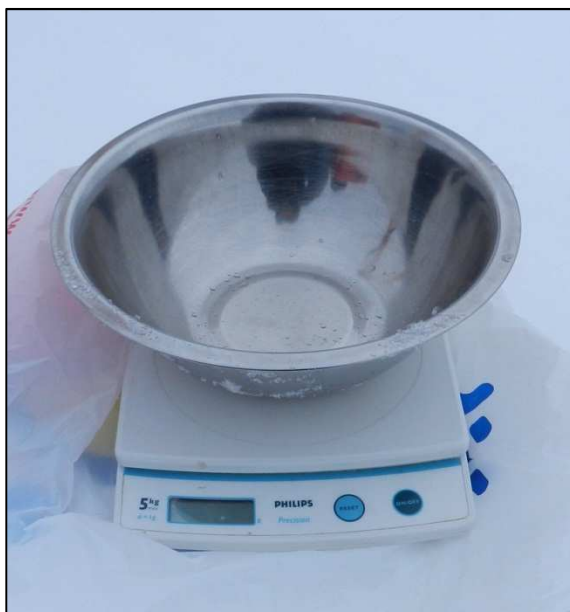
Foto 2. Majapidamiskaal ja kaalukauss [erakogu]

Vastu katuseplekki olnud lume kiht ei olnud ka jäine. Kõlaekraani katva lume koguse raskuse määramiseks lõigati ekraani peal olevast lumest välja ristkülik mõõtmetega 13x13x14 cm. Antud proov kaaluti  $\pm 5$  grammi täpsuse majapidamiskaaluga (vt foto 2) ning võetud proovi raskuseks saadi 609 grammi. Kontrolliks võeti kaalukauss mitu korda pealt ära ja pandi tagasi ning saadi sama tulemus. Kaalukausi kaal nulliti kaalu vastavalt funktsiooni kasutades.

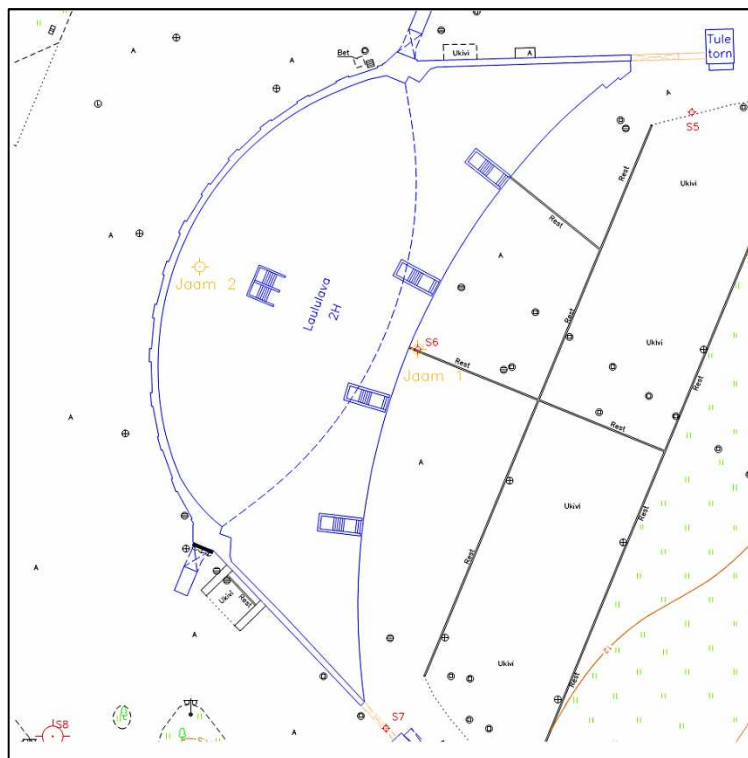
**Lisa 6. Kevadise skaneerimise jaamade asukohad kõlaekraani all [28]**
