# **VIGASE VEEREMI TRANSPORDIVÕIMALUSED RAUDTEEL**

**LÕPUTÖÖ**

**Logistikainstituut**

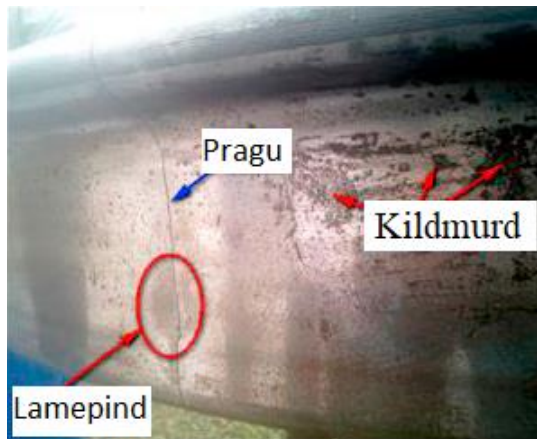
Joonis 8. Erinevate defektidega ratas [21]

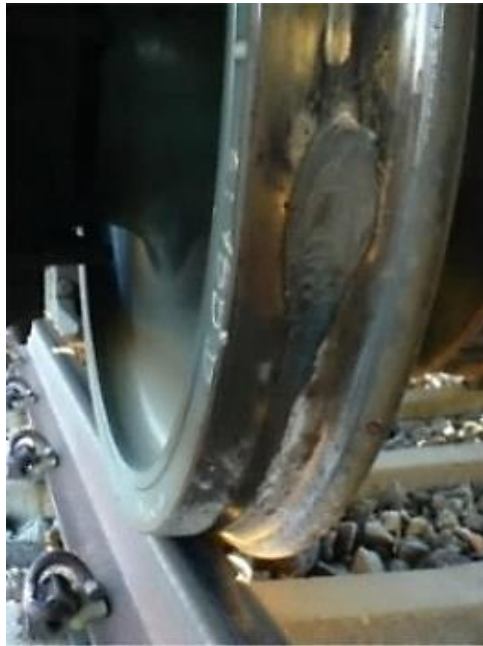
Joonis 10. Lamepind ratta veereringil, illustratiivne [25]

Veereringi ebaühtlane kulumine on olukord kus ratas ei ole enam kujult ümmargune (Lisa 6, [20]). Harilikult on selle tekkepõhjuseks kas veereva ratta lukustumine pidurdamise ajal, mille tulemusena ületab pidurdusjõud ajutiselt olemasoleva ratta ja rööpa hõõrdejõu, või ratta ringikäimine kohapeal, mille tingib ratta ja rööpa vaheline haardumisjõu vähesus (Joonis 10). See kahjustab rööpa struktuuri ja keevisühendusi, kogu rattapaari, põhjustab müra ja halba vibratsiooni nii veeremile kui raudteetaristule [24].

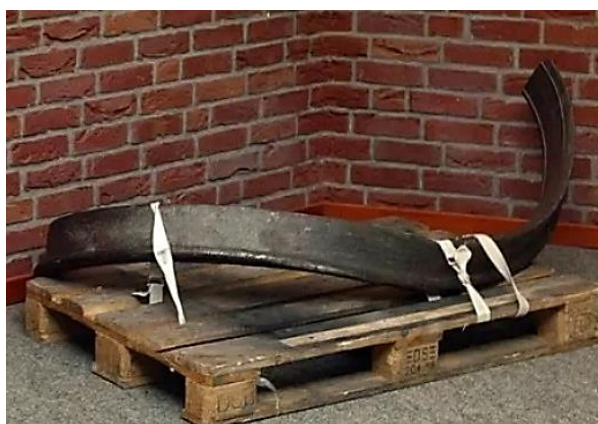
Joonis 13. Murdunud rattarehv. Kiirreisirongi õnnetus. Eschede, Saksamaa 1998 a [27]

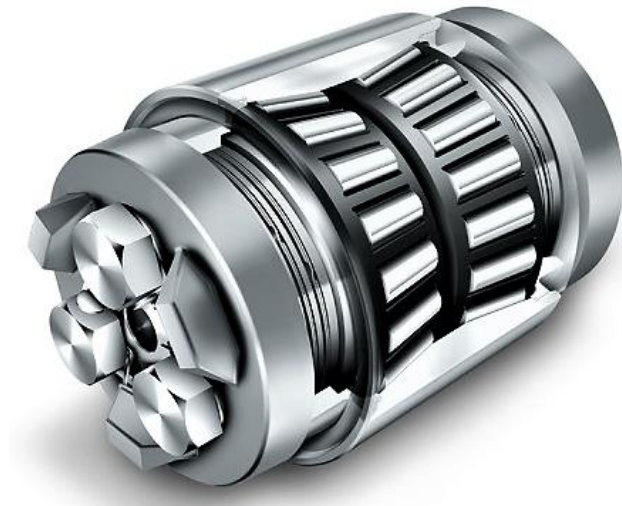
Joonis 19. Koonusrull teljelaager, illustratiivne [36]

Teljelaager on rattapaari kulumaterjal, mis töökaigus kulub ja lõpuks tuleb välja vahetada [35]. Lihtne laagri struktuur koosneb välis- ja sisevõrust ning nende vahel asetsevatest veerekehadest.

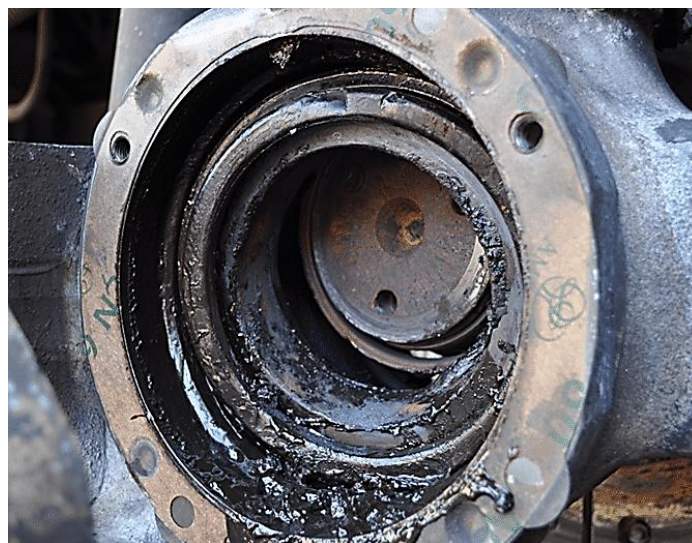
Joonis 23. Austraalia reisirongil ülekuumenenud teljelaager [38]

Tund aega enne tulekahju oli rong läbinud raudtee äärse *Hot-box*<sup>8</sup> seireseadme, mis tuvastas laagri kõrgeenenud töötemperatuuri, aga tol hetkel oli see veel lubatud piirides ja raudtee-ettevõtte otsustas sellele mitte reageerida. [38]

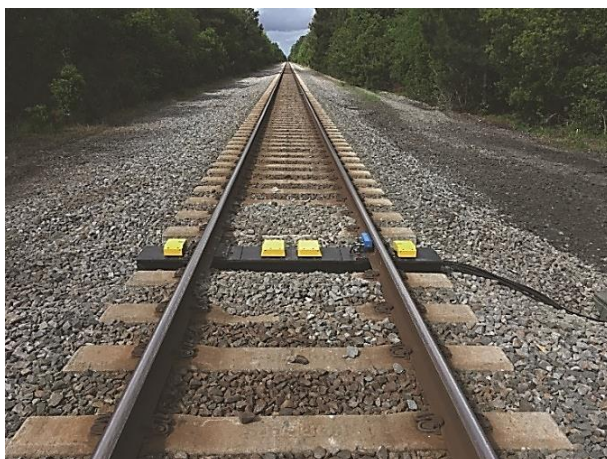
Joonis 25. *Hot-box* seade raudteel [40]

- Helisageduse baasil (Joonis 27);
- Vibratsiooni baasil (Joonis 28);
- Soojustemperatuuri baasil (Joonis 25, Joonis 30).

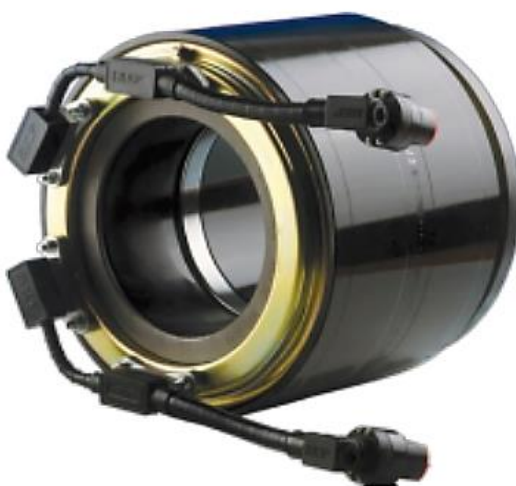
Joonis 26. Teljelaager seireanduriga, illustratiivne [41]

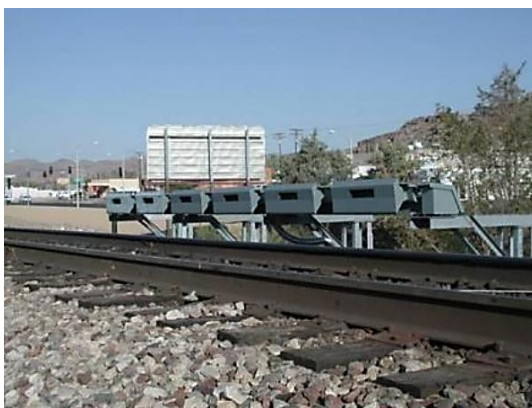
Joonis 27. Rööbasteeäärne akustiline tuvastussüsteem (TADS<sup>9</sup>) [42]

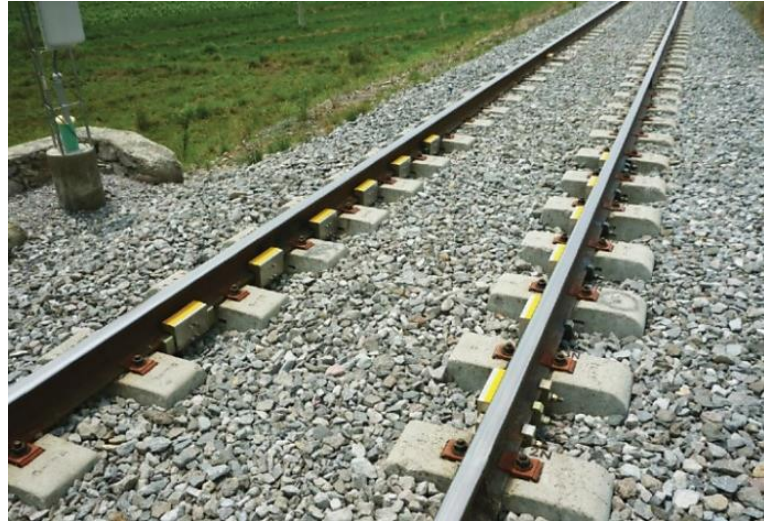
Joonis 28. Ratta löögikoormuse detektor (WILD<sup>10</sup>) [42]

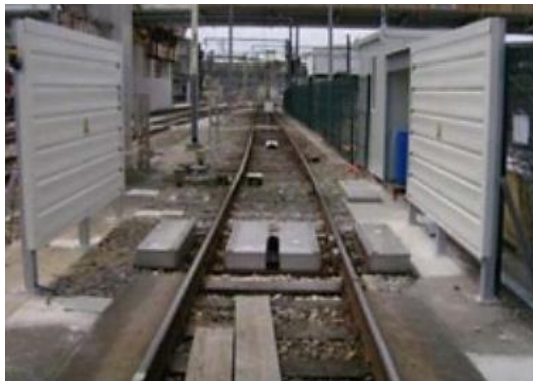
Joonis 29. Rattaprofiili mõõtmisüsteem (WPMS<sup>11</sup>) [42]

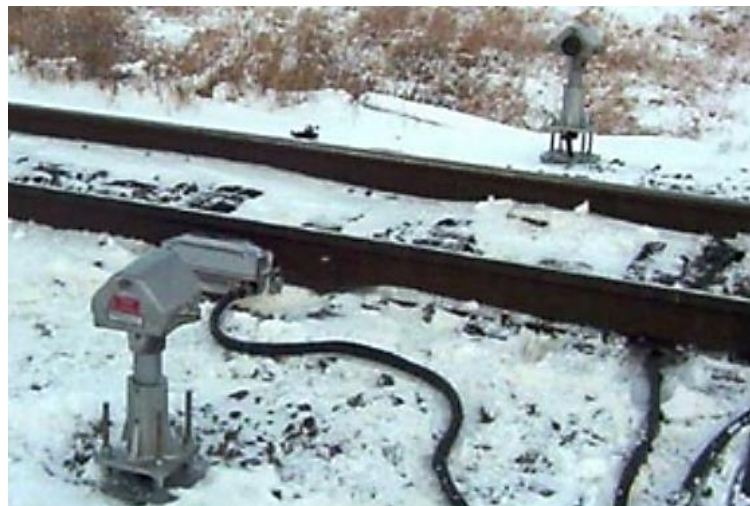
Joonis 30. Ratta temperatuuri detektor (WTD<sup>12</sup>) [42]

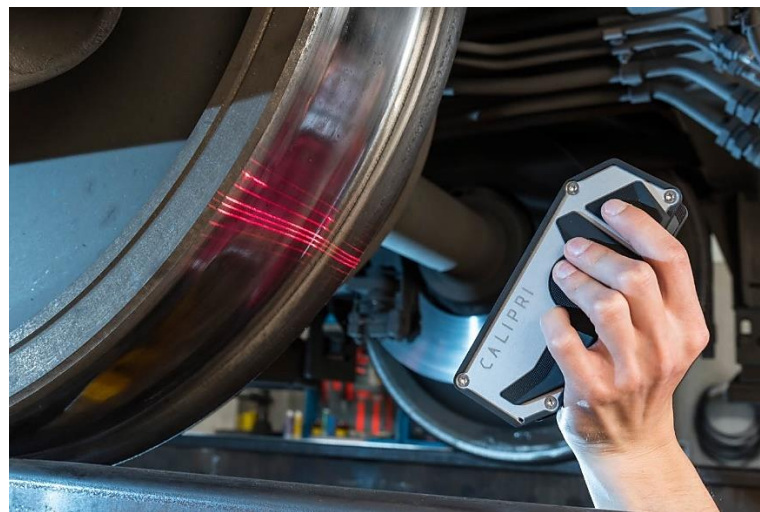
Joonis 31. Rattaprofiili elektrooniline mõõteriist [43]

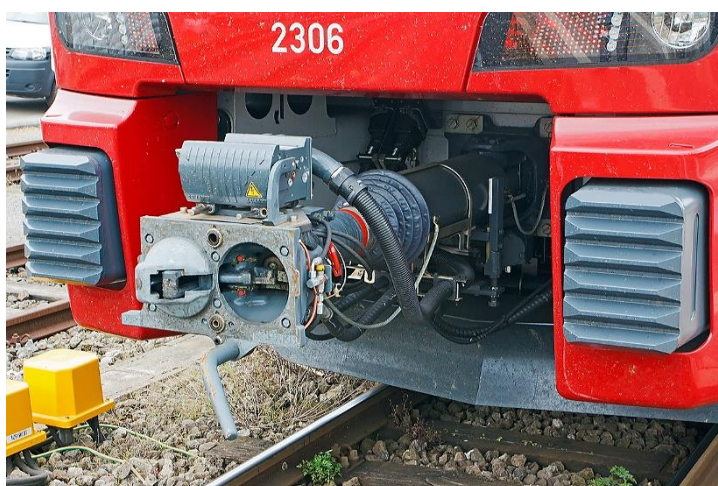
Joonis 33. Scharfenberg tüüpi haakeseadme reisirongil [45]

Seejuures erinevate veeremite puhul tuleks enne pukseerimistöid eelnevalt veenduda mõlema veeremi haakeseadmete omavahelises ühilduvuses. Samuti vedava veeremi haakeseadme tõmbejõud peab olema sobilik pukseerimise jaoks. Tänapäeval reisirongidel ühed laialt levinumad haakeseadmed on Scharfenberg<sup>13</sup> ja Janney<sup>14</sup> tüüpi haakeseadmed (Joonis 33, Joonis 34).

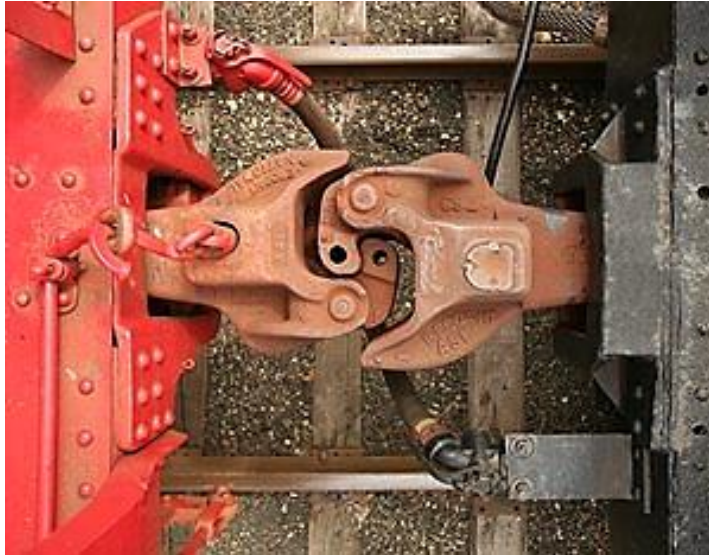
Joonis 34. Ühendus Janney tüüpi haakeseadmetega [46]

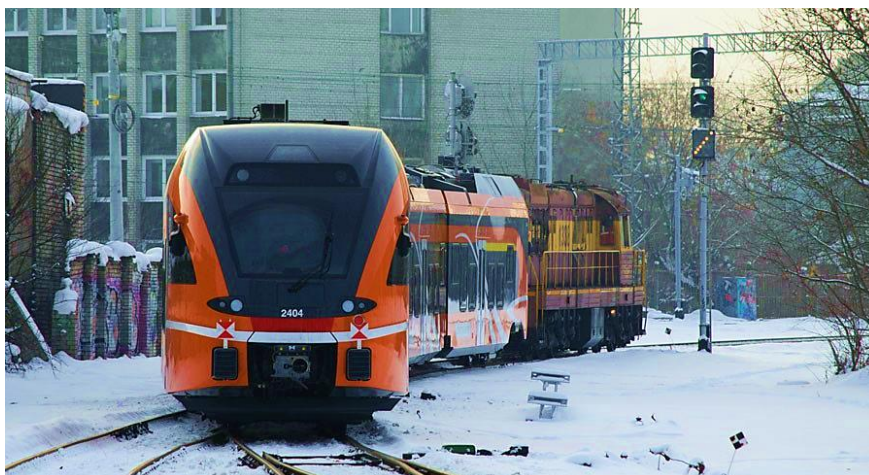
Joonis 35. Pukseerimine. Reisirong ja vedur, illustratiivne [48]

Tehnilise rikke tõttu liinil seisma jäänud reisirongi ära toomiseks, peab raudteeveo-ettevõtte, sellele probleemile viivitamatult reageerima ja lahendama kiiremas korras. Seisev reisirong blokeerib teed, mis omakorda segab plaanipärast rongiliiklust ja ning põhjustab sõidugraafikutes hilinemisi. Kuna reisirongid on varustatud haakeseadmetega, siis on ka võimalik neid selle abil minema pukseerida. Selle operatsiooni jaoks on vaja teist vedurit või rongi, mis kokku haakides rikkis reisirongiga kas veab või lükkab minema (Joonis 35, Joonis 36).

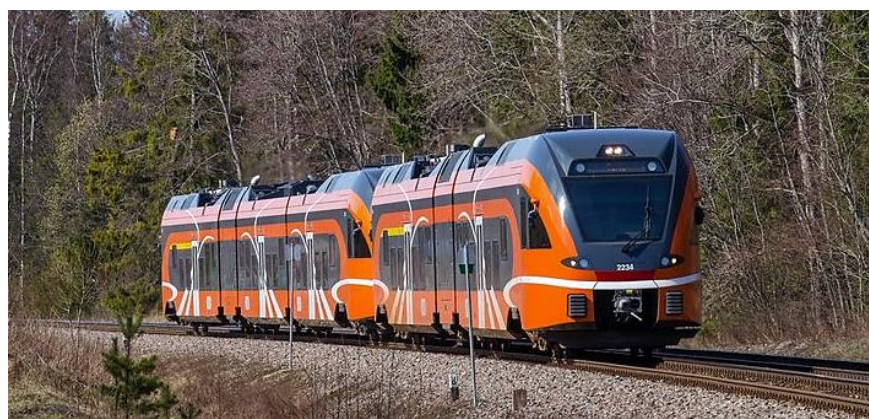
Joonis 36. Haakes kaks reisirongi, illustratiivne [49]

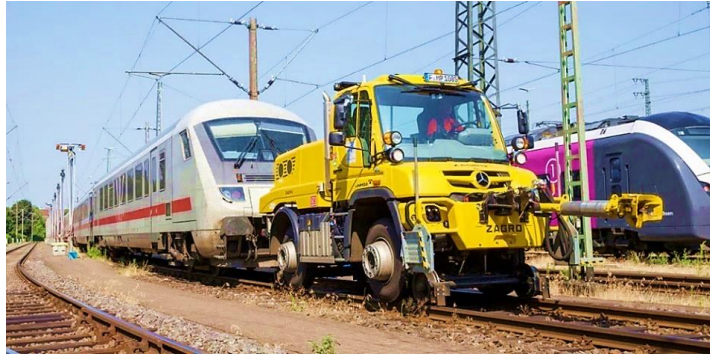
Joonis 37. Juhtratastega eriveerem vedamas reisirongi [51]

Tegemist on mitmekülgse sõidukiga, mida on võimalik kasutada raudteel laiaotstarbeliselt. Alates taristu hooldus- ja remonditöödest kuni vagunite ja rongikoosseisude liigutamiseni. Sõiduki suurim kasutegur on tema mobiilsus, mis võimaldab tal vigase veeremi juurde läheneda kasutades osaliselt maanteed ja raudteel sobivast suunast. Teisalt kui sõidukit ei ole vaja kasutada, saab raudtee-ettevõtja ta parkida valikuvariandina ka sõiduteele.

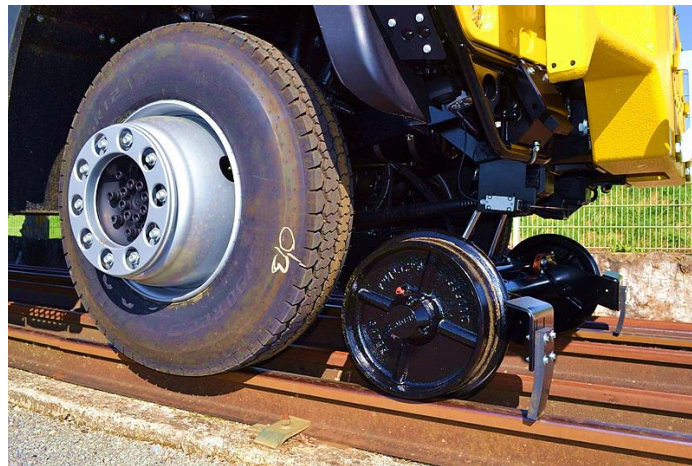
Joonis 38. Juhtratastega eriveeremi paiknemine raudteel [50]

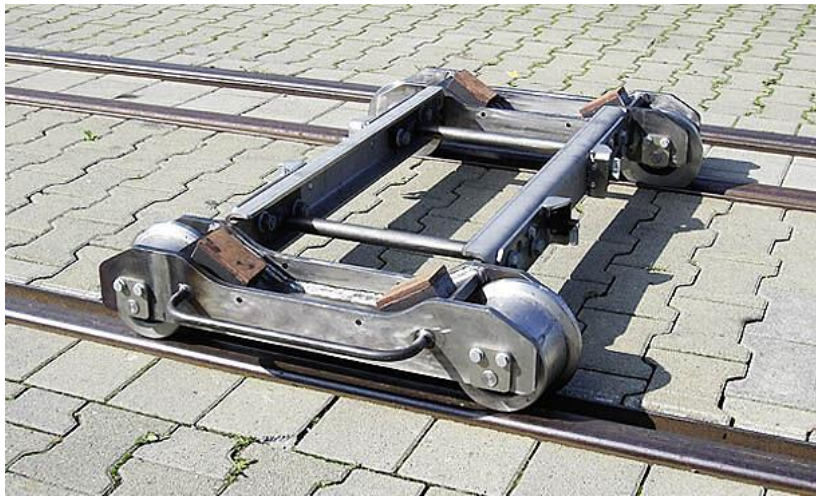
Joonis 40. Rattapaari päästevanker [54]

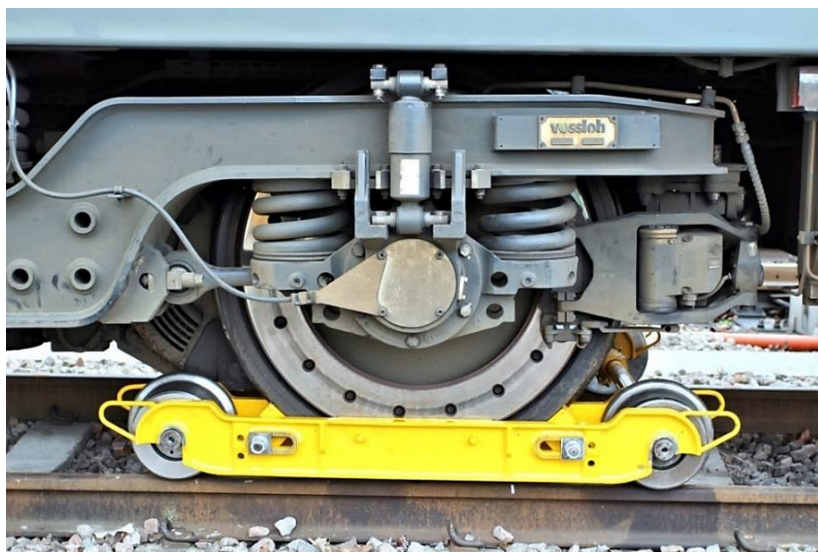
Joonis 41. Rattapaari päästevanker toestamas rongi [55]

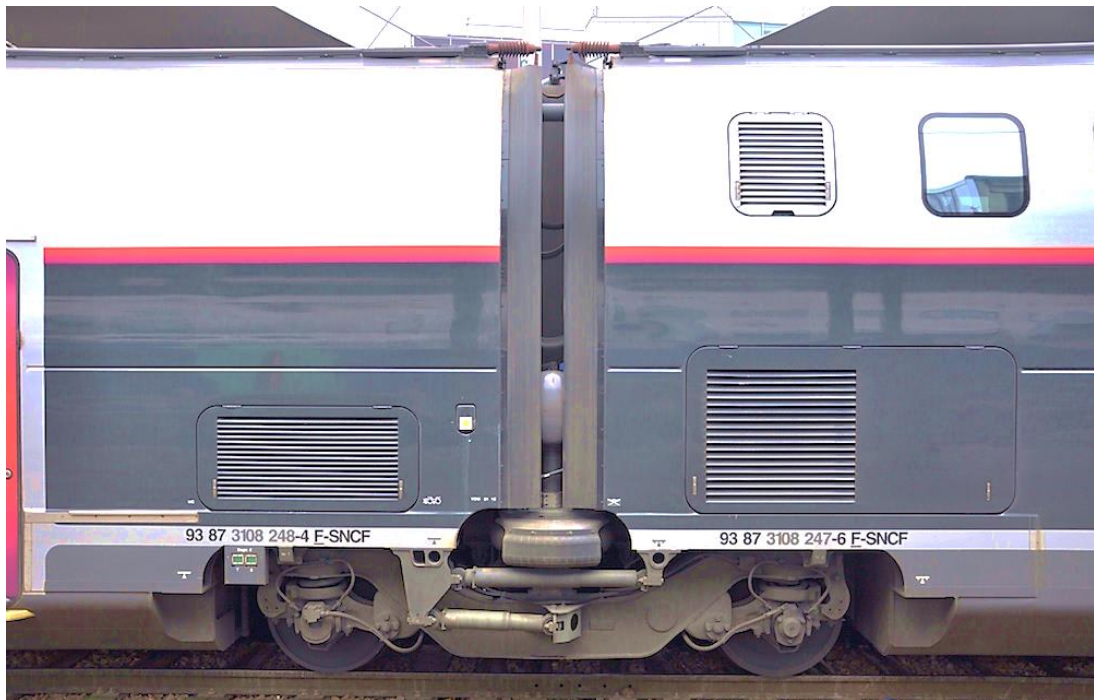
Joonis 48. *Jacobs* tüüpi alusvankri kasutus [62]

Raudteeveo-ettevõtte Elroni kõik Stadler FLIRT<sup>17</sup> tüüpi reisirongid töötavad *Jacobs*<sup>18</sup> tüüpi alusvankritel. Nende alusvankrite iseloomulik tunnus on, et nad paiknevad kahe vaguni vahel ja selliselt, et alusvanker kannab enda peal mõlemat vagunit (Joonis 48). Üldiselt kasutatakse *Jacobs* tüüpi alusvankreid reisirongides ja trammides, mis on kokku moodustatud liigendvagunitest. Selline vagunite lahendus pakub reisijatele palju hõlpsamat ja ohutumast liikumist ühest vagunist teise.
