**PRAAGI VÄHENDAMISE VÕIMALUSED  
3D LÕIKEPEAGA LASERPINGI  
KASUTAMISEL ETTEVÕTTES WELDMET  
SOLUTION OÜ**

LÕPUTÖÖ

Tehnoloogia ja ringmajanduse instituut  
Tootmise juhtimine ja digitaliseerimine  
Juhendaja: Anna Truver, *Msc*

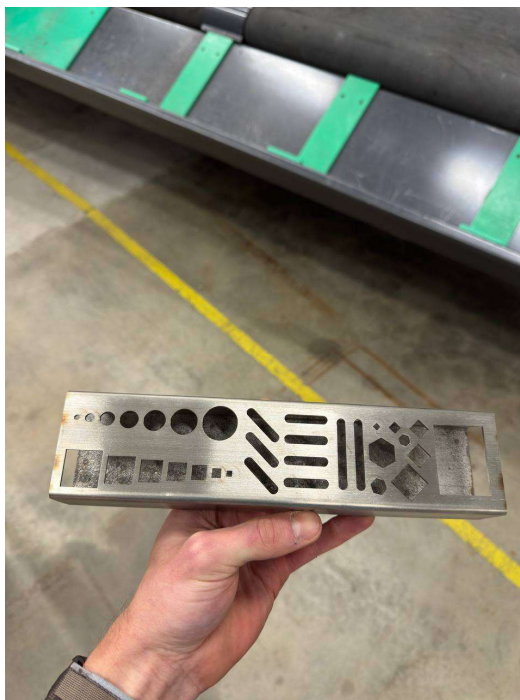
Intervjuud kinnitasid, et lõikeparameetrid ja masina töökindlus ei ole peamised praagi põhjustajad. Automaatne fookuse ja kõrguse seadistus töötab korrektselt, mida kontrollitakse ka test kujudel (Foto 3) ning seadme hooldus on sammuti regulaarne. Mõned käsitsi korrigeerimist nõudvad seaded tuginevad küll operatori kogemusele, kuid see ei ole korduvate probleemide peamine allikas. Probleemi kordumise mustrit oli näha eelkõige olukordades, kus toru materjal ei olnud täiesti ühtlase geomeetriaga.

Foto 3. Test kujude lõigetega valmisjupp

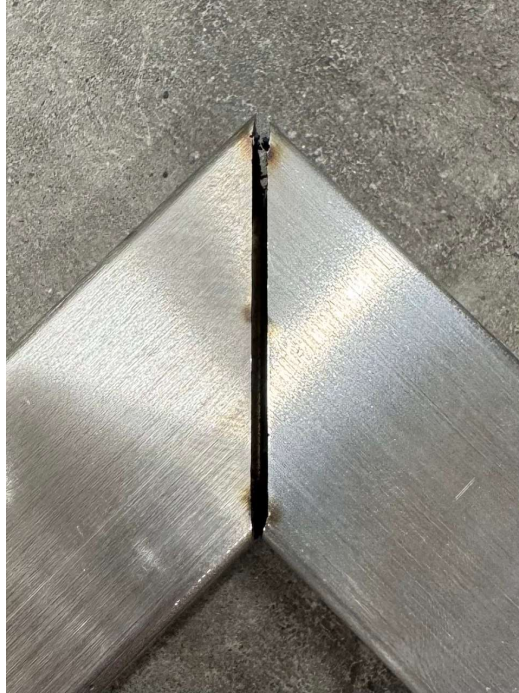
Nende tähelepanekute põhjal määratletakse uuritavaks probleemiks 3D lõikenurkade hälbed, mis tekivad materjali geomeetriliste kõrvalekallete ja masina piiratud kompensatsioonivõime koosmõjul. Probleem avaldub detailide kokkusobivuses (Foto 4), kus kahe lõigatud toru ühendus ei vasta nõutud nurkadele ja tekitab vajaduse täiendava korrigeerimise või ümberlõikuse järele.

Foto 4. Näide praagi koha mitteklopivusest

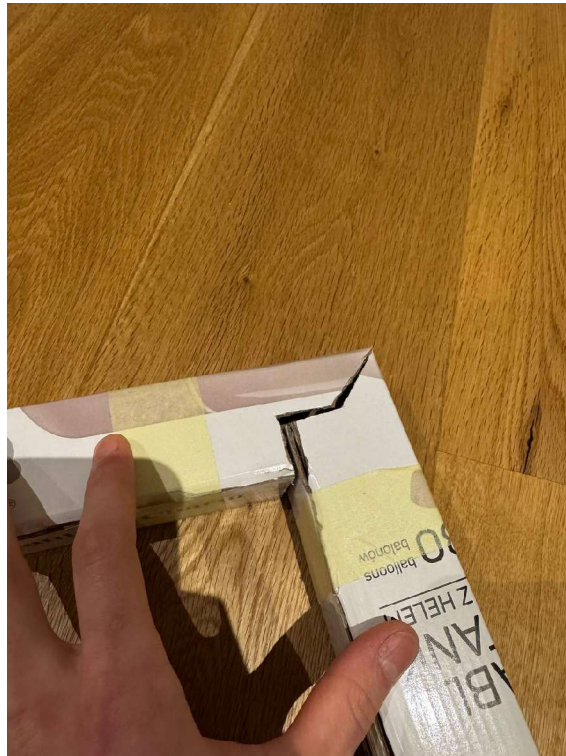
Selleks teostatakse lõiked ainult kolmel profiili pinnal, jättes ühe seina lõikamata, et säilitada detaili geomeetriline stabiilsus. Lõigatavatel külgpindadel tehakse sirged lõiked ning seejärel 45° nurga all lõige lõikamata seina suunas. Detailide lõplik kuju ja 90° ühendus saavutatakse algsest painutuse ja siis keevituse teel (Foto 6).

Foto 6. Näidis kokkupanduna

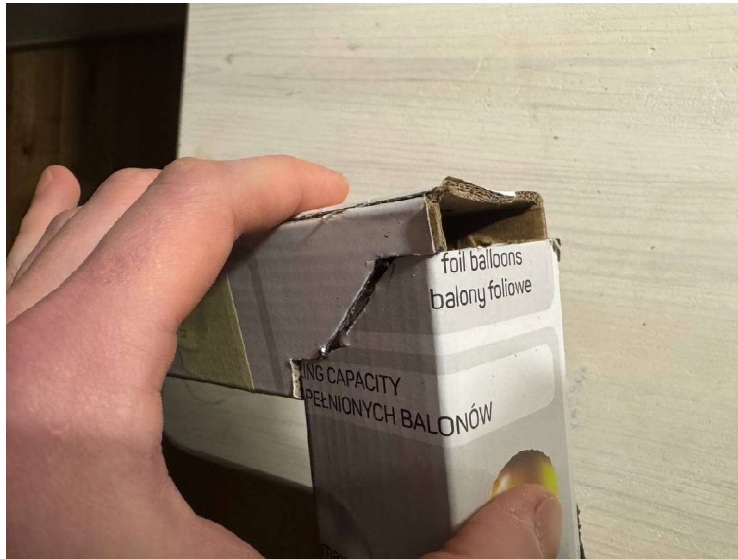
Lisaks oli ka katsetatud teisi lõike variante, kus detailid oleksid eraldatud (Foto 7), kuid antud juhul ei olnud võimalik loobuda avast. See omaette tähendaks detaili väiksemat vastupidavust kinnituskohas ning avatust välistingumustele.

Foto 7. Üks pakutavatest variantidest
