# **RÄNDLINDUDELE OHTLIKUD HOONED TALLINNAS**

**LÕPUTÖÖ**

Tehnoloogia ja ringmajanduse instituut  
Keskkonnatehnoloogia ja -juhtimise õppekava  
Juhendaja: Oliver Kalda

Tallinn 2022

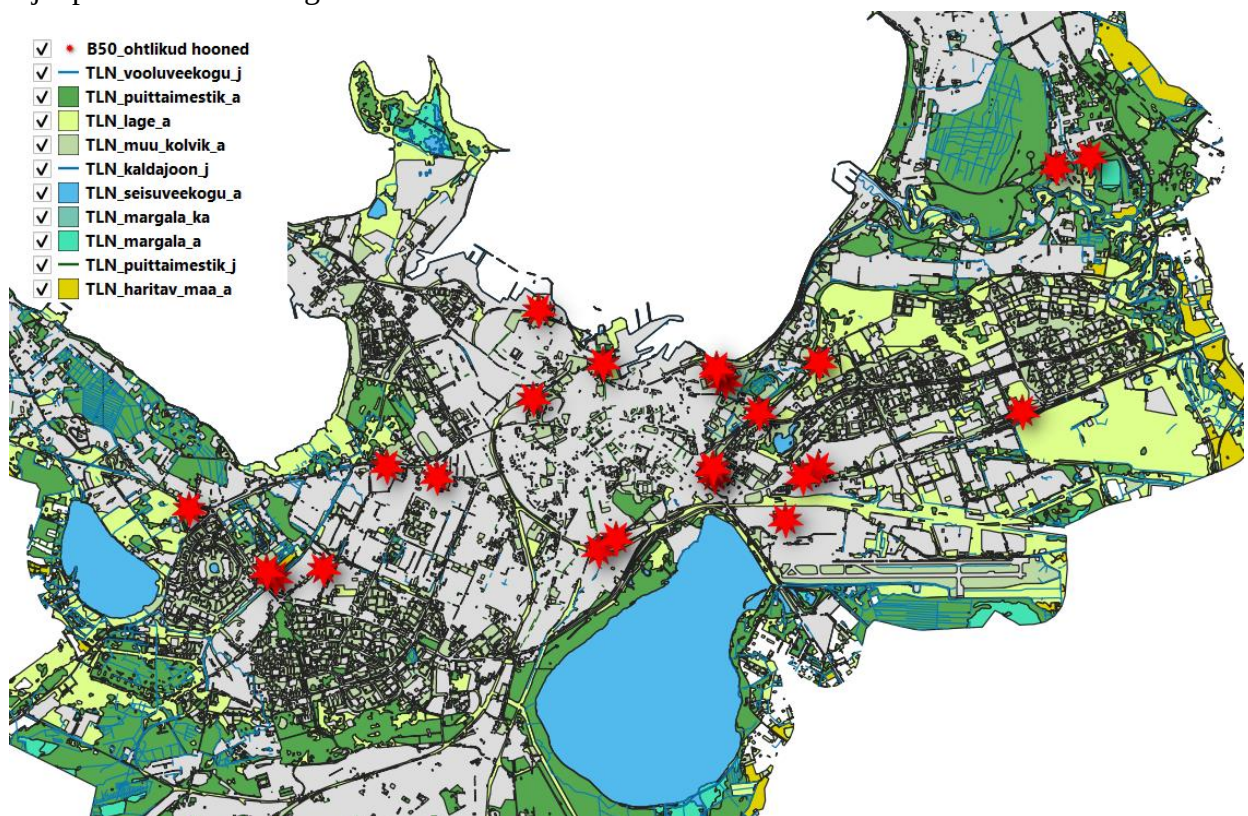
Joonis 5. Ohtlikud hooned 50 m puhervööndi rohealade osakaalu alusel

Järgneval joonisel on kujutatud Tallinna linna kaarti koos erinevate maa-ala tüüpide ning ohtlike hoonete asukohtadega (Joonis 5). Ohtlikud hooned märgiti antud kaardile hoonete lähiümbruse alusel tehtud riskihinnangust saadud tulemuste põhjal (Joonis 3). Nimelt, on kaardile kantud need hooned, mille perimeetrist kuni 50 m kaugusele jääb üle 50% rohealasid ning on selle tõttu hinnatud selle põhjal potentsiaalselt kõige ohtlikumate hoonete hulka.

Hooneid, mille lähiümbrusesse jääb üle 50% rohealasid, on kokku 25. Kõige vähem on antud kaardi põhjal rändlindudele ohtlikke hooneid Mustamäe ja Kristiine linnaosades, kus tuvastati mõlemast üks ohtlik hoone. Põhja-Tallinna ja Pirita linnaosades asub kaks ning Haaberstis neli rändlindudele ohtlikku hoonet. Kõige rohkem leidub aga ohtlikke hooneid Kesklinnas, kus on neid kokku seitse ning Lasnamäe linnaosas, kus tuvastati kaheksa ohtlikku hoonet. Nõmme linnaosas aga ei esine kogutud andmete põhjal ühtegi rändlindudele ohtlikku hoonet.

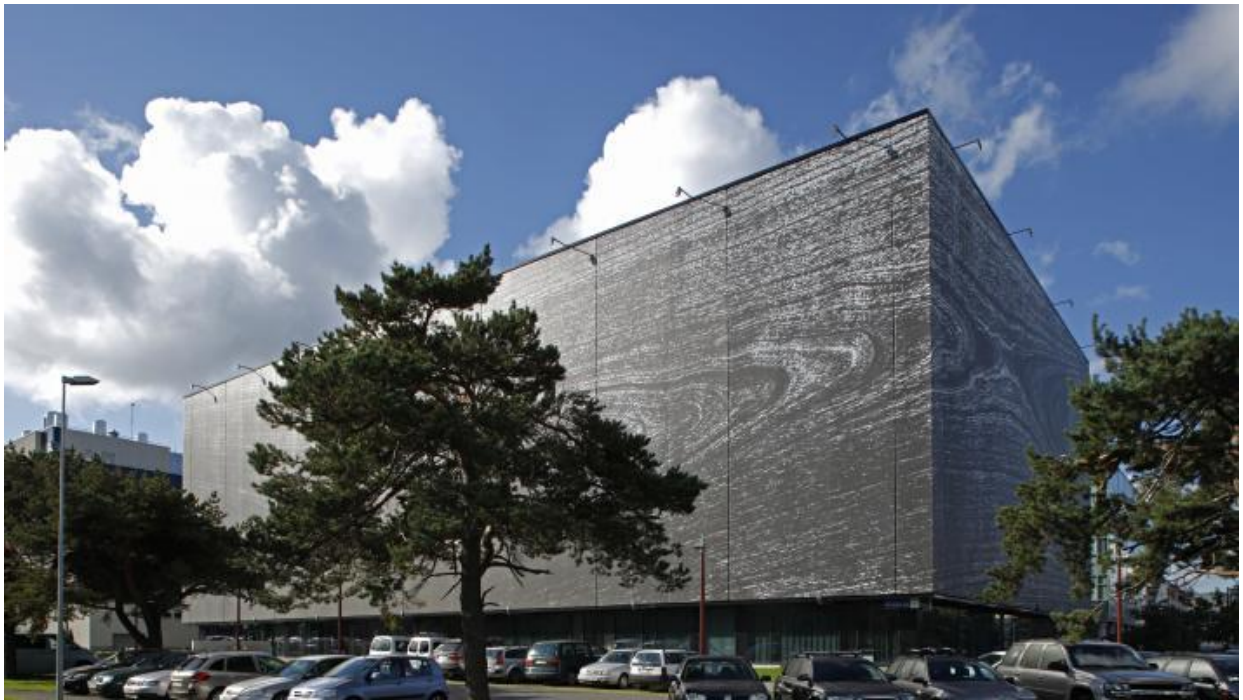
Joonis 12. Tallinna Tehnikaülikooli raamatukogu hoone [18]

Juba hoone planeerimise ja ehitamise käigus on võimalik ennetada lindude kokkupõrkeid hoonetega. Kõige efektiivsem viis on ehitada hoone võimalikult väheste klaaselementidega. Siiski tänapäeva arhitektuuris on klaasil suur osakaal, seega tuleks olla leidlik. Näiteks on levinud soovitus kokkupõrgete ärahoidmiseks või lindude hukkumiste vähendamiseks klaaselementide nurga alla paigaldamine. Ühes uuringus täheldati, et kui hoone klaaspinnad ehitada 20° või 40° nurga alla, siis esineb lindude kokkupõrkeid ja hukkumisi nende hoonetega vähem, kuna ilmselt peegeldub sellisel juhul klaasilt rohkem maapinda kui haljastust [17]. Siiski toimib see meetod hästi ainult siis, kui linnud lendavad hoone suunas paralleelselt maapinnaga. Peale selle on võimalus paigaldada hoonele klaaselemendid, mis oma omadustelt ei ole läbipaistvad või peegeldavad. Paljud sellised klaasid on ka arhitektuurilises mõttes head lahendused hoone välimuse põnevamaks muutmisel. Samuti on võimalik planeerida hoone klaaselementide katteks erinevad päikesevarjud, aknaluugid, võrgud ja muud füüsilised barjäärid, mis aitavad nii siseruumides päikeselise ilmaga temperatuuri hoida kui ka kaitsevad linde kokkupõrgete eest. Näiteks võib hoone akendele välja poole lisada luugid, võred, päikesevarjud või mõni muu füüsiline barjäär. Eestist saab sellekohase näite tuua Tallinna Tehnikaülikooli raamatukogu hoone näol (Joonis 12). Sellel hoonel on küll põhilise välisseina kattematerjalina kirjas klaas, kuid seda klaasi katab terves ulatuses võrgu taoline kate, mis aitab päikeselise ilmaga hoone ruumides parajat temperatuuri hoida ning kaitseb ka linde kokkupõrgete eest hoonega. [16]
