**MUNITSIPAAL JA
SOTSIAALMAJUTUSÜKSUSTE
HALDAMINE TALLINNA
LINNAS**

LÕPUTÖÖ

Ehitusinstituut

Kinnisvara korrashoiu õppekava

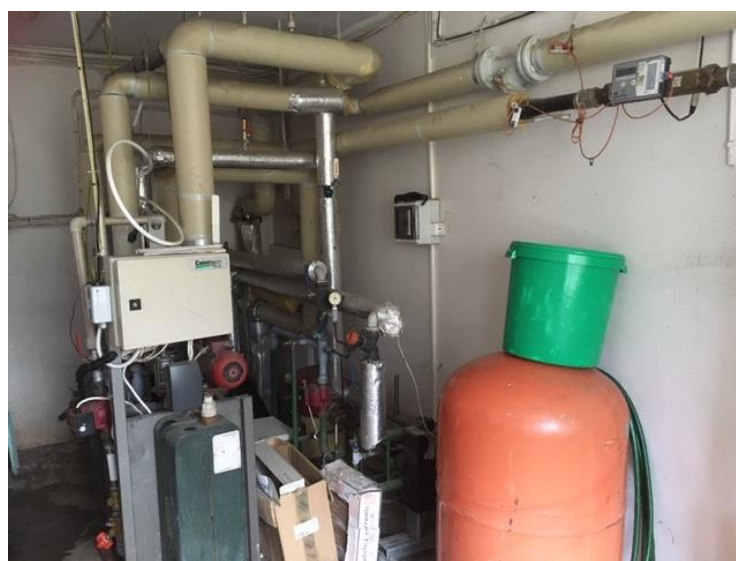
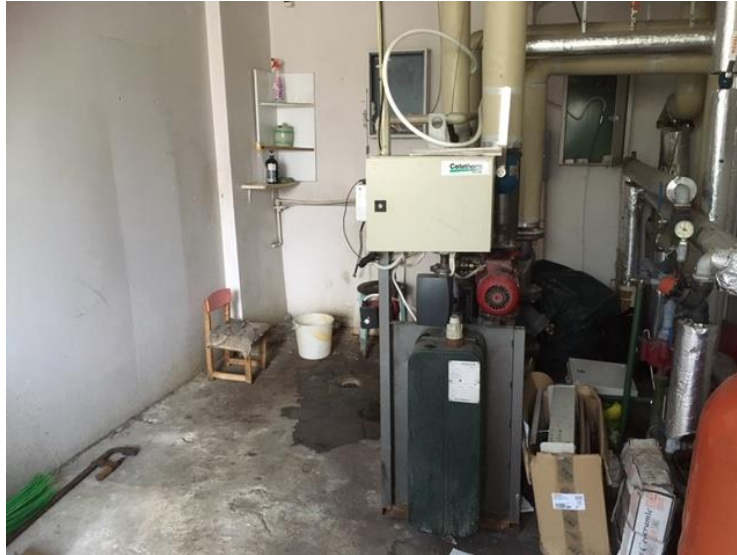
Foto 2. Soojussõlme seisukord

Soojussõlm vajaks väljavahetamist. Soojussõlm on täielikult amortiseerunud, on esinenud lekkeid, filtrid määrduvad kiiresti. Hetke olukord soojussõlmest on näidatud alumistel fotodel (Foto 2) ja (Foto 3).

Soojussõlme väljavahetamiseks on vaja koostada projekt ning võtta projektile kooskõlastus Utilitase poolt. Teostada soojussõlme asendamine vastavalt projektile (sealhulgas vahetada välja A korpuse 0.korruse tasapinnas asuva poolkorruse amortiseerunud kütetorud). Asendatud soojussõlm koos asendatud torustikega peab olema vastu võetud Utilitase poolt. Soojasõlme asendamisel peaks arvestama, et hoone võib olla ilma sooja vee ja küteta maksimaalselt kaheksa tundi. Peale soojasõlme paigaldamist ja ühendamist on töövõtja kohustatud korraldama tellijale (Linnavaraamet) süsteemide seadistamist, kasutamist ja hooldamist hõlmava koolituse.

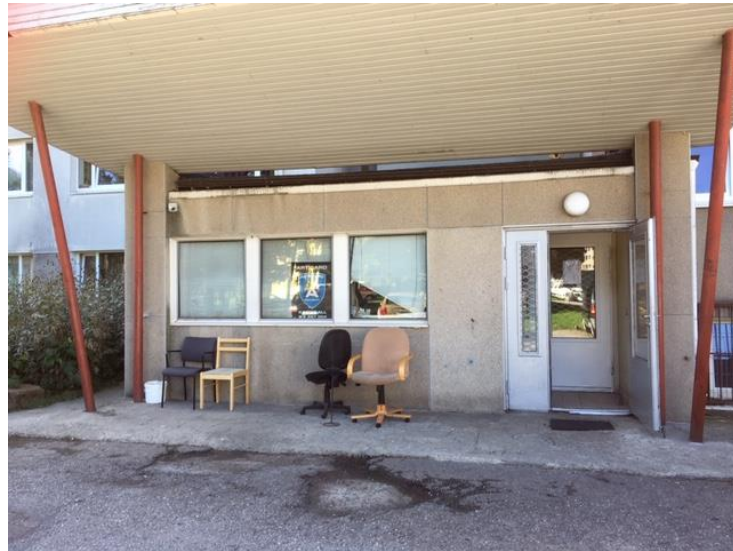
Foto 4. Peasissekäigu olukord

Peasissekäigu välisüksed ja aknad vajavad väljavahetamist (Foto 4). Hetkel on olukord, kus turvatöötaja ei saa aknaid avada ning seetõttu on turvatöötaja ruumis ebasobilikud tingimused töötamiseks. Samuti on välisüksed juba amortiseerunud.

Eemaldada olemas olevad hoone peasissekäigu välisüksed (üks välisüks ja üks tamburi uks) ja paigaldada uued parameetritelt samaväärsed uksed asemele. Uutele ustele on vaja kindlasti tagada invanõuetele vastav lävepaku kõrgus. Eemaldada peasissekäigu seinas olevad aknad ja asendada uutega (kaks akent mitteavatavat ja üks aken avatav). Järgida tuleks, et avatav aken avaneks ainult tuulutusasendisse (diagonaalasendisse ja mikrotuulutusasendisse). See tagab turvatöötaja turvalisuse.

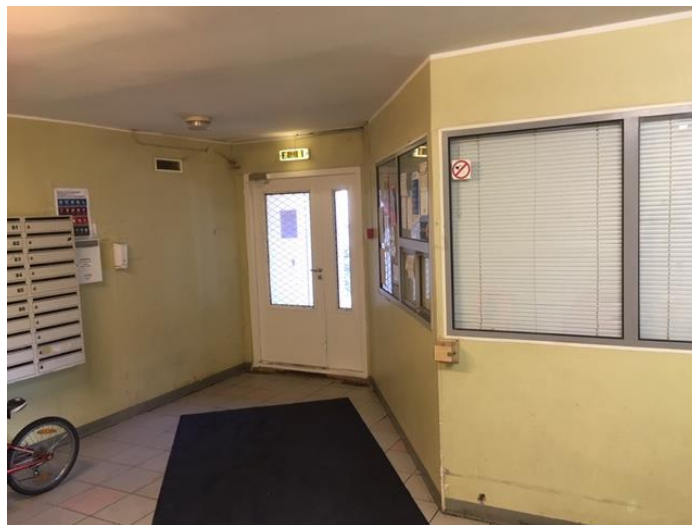
Foto 5. Turvaruumi sisesein

Turvatöötaja ruum ja tambur vajavad ümberehitamist (Foto 5). Turvatöötaja ruumi seinad on määrdunud ning pragusid täis. Turvaruumis olevad mööblielemendid väljavahetada, kuna need on amortiseerunud.

Olemas olev turvaruumi ja tamburi sisesein tuleks lammutada ning paigaldada uued kipsseinad. Selle käigus tuleks säilitada olemas olevad aknad ning paigaldada uue rajatava seina sisse. Asendada amortiseerunud valvuriruumi uks ning paigaldada asemele metalluks. Turvatöötaja ruumist eemaldada põrandaplaadid ning paigaldada turvaruumi põrandale põrandaküttematt elektriküttematt jaoks. Põrandakütte kontrolleri paigaldada valvuriruumi ukse juurde põrandast 30

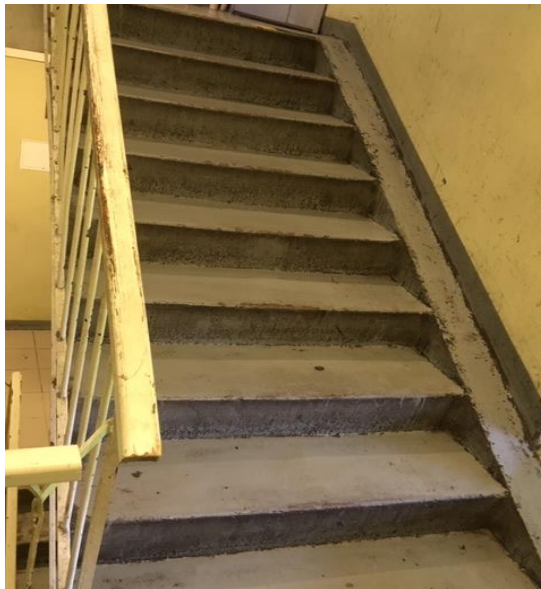
Foto 6. Trepimarss

Hoone siseviimistlus vajaks uuendamist. Trepimarssidel on kulunud olemas olev epopõrandakate (Foto 6).

Trepimarssidele teostada uus epopõrandakatte paigaldus, värvitoon lepitakse kokku tööde käigus. Kohtades, kus on olemas olev kulunud epokate, teostada eelnevalt lahtise kattekihi eemaldus.

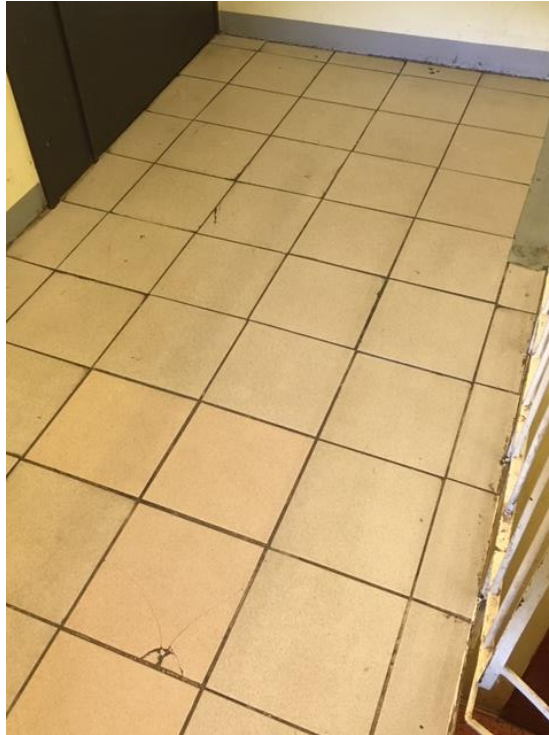
Foto 7. Põrandaplaadid trepimademel

Olemas olevad põrandaplaadid turvaruumis, fuajees, tamburis ja trepikodades vajavad väljavahetamist (Foto 7).

Eemaldada olemas olevad põrandaplaanid ning paigaldada uued tehnilistelt parameetritelt samaväärsed asemele. Põrandaplaatide toon lepitakse kokku tööde käigus.

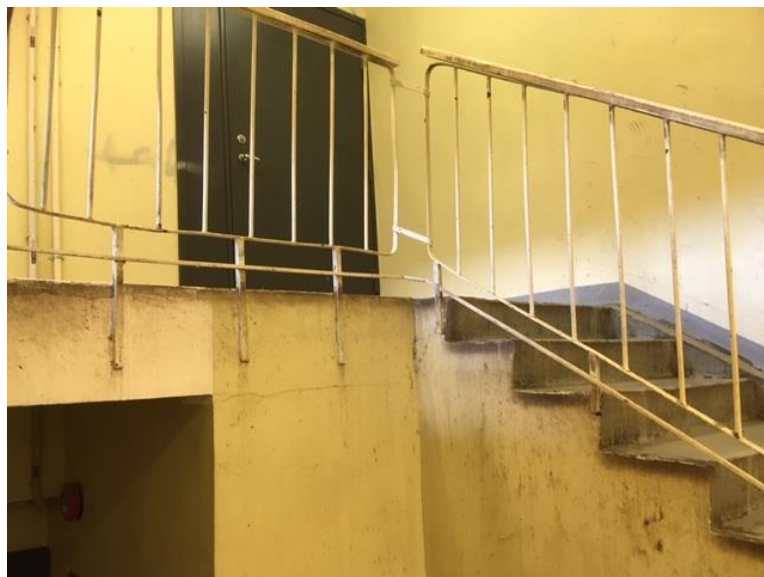
Foto 8. Trepikoja siseviimistlus

Seinte siseviimistlus vajaks uuendamist (Foto 8). Trepikodade, fuajee, valvuriruumi ja tamburi seintel kahjustunud värvi, pahtli ja krohvi kiht. Mõnes kohas on isegi alusmüüritise pind avatud.

Trepikodade, fuajee, valvuriruumi, tamburi ja koridoride seintelt eemaldada kahjustunud värvi, pahtli ja krohvi kiht kuni tugeva ja kandva aluspinnani. Kohtades, kus värvi või krohvi kiht on kahjustunud ning pahtli, krohvi või alusmüüritise pind on avatud, teostada enne tasandus ja pahteldamise töid aluspinna immutuskruntimine vesialusel süvaimmutuskruundiga. Tasanduskrohvi parandused teostada tugeva, niiskuskindla ja tsemendi baasil sisetööde kergtasanduskrohviga. Pahtliparandused teostada koormuskindla kihi moodustuva pahtlimassiga. Pahteldatud kohtparandusega pinnad kruntida süvaimmutuskruundiga, see tagab lihvitud pahtlipinnal tolmu pinna nakke ja suleb pahtlipinna poorid. Seinavärv lepitakse kokku tööde käigus.

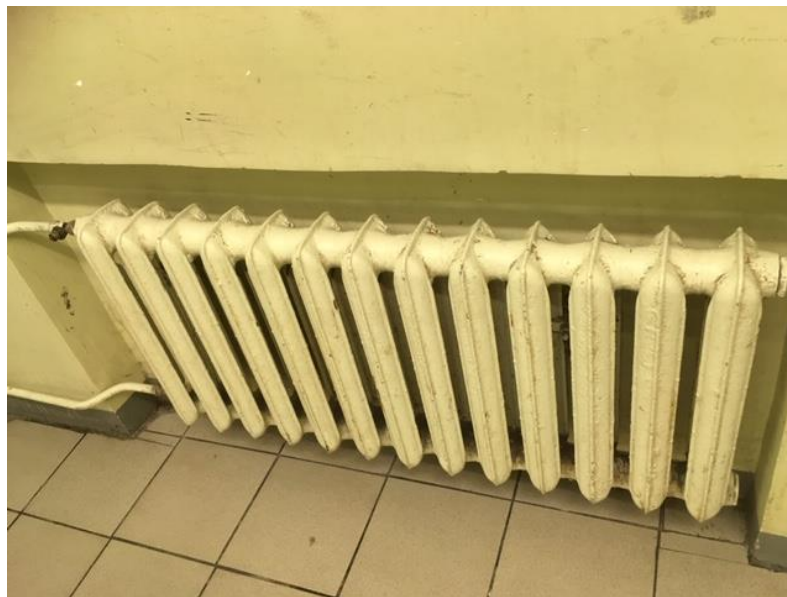
Foto 9. Trepikoja radiaator

Trepikodade ja koridoride radiaatorid ja torud vajavad ülevärvimist (Foto 9).

Olemas olevad radiaatorid ja torud puhastada vanast värvist ning teostada nende ülevärvimine seinaga samas toonis.

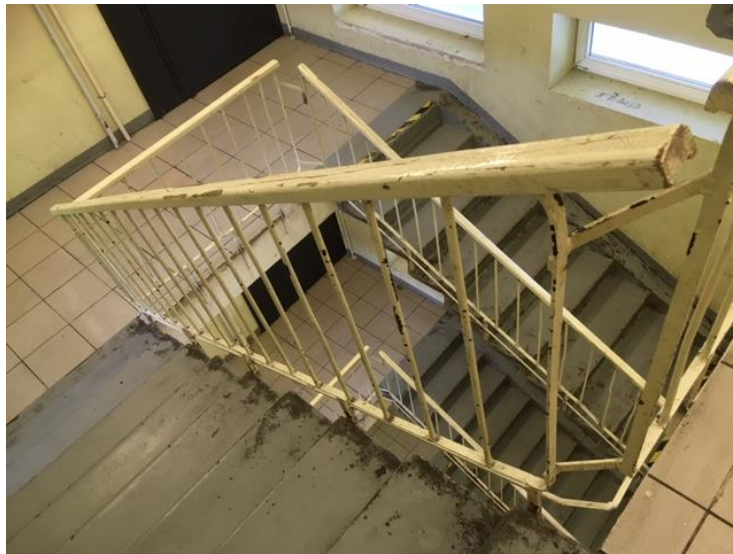
Foto 10. Koridori treppiire ja käsipuu

Koridori treppide piirded vajavad puhastamist ning värvimist. Käsipuud on kulunud ning vajaksid väljavahetamist (Foto 10).

Treppiirete metallosad tuleks puhastada mustusest ning kruntida nakkekrundiga. Lisaks värvida üle kahes kihis, tuleb kasutada värvi, mis on vastupidav desinfektsioonivahenditele. Käsipuud tuleks eemaldada ning asemele paigaldada uued käsipuud. Käsipuude pinnad lakkida vastupidava lakiga, värvitoon võiks olla koridori seinte ja lagedega sarnane.

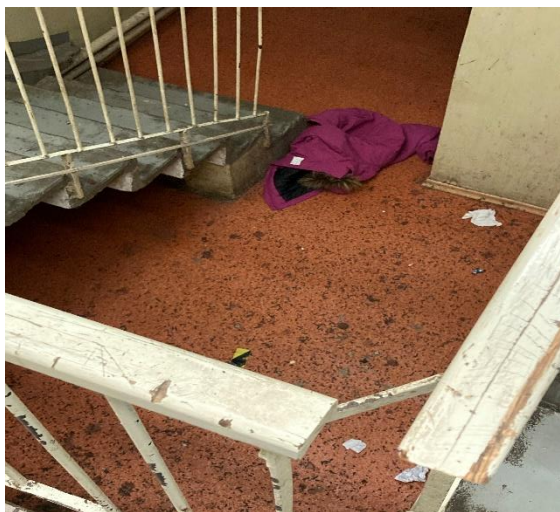
Foto 12. Trepikoja olukord ülevaatusel

Hoone üürikuD jätavad endast palju mustust ja prahti trepikodadesse (Foto 12) ning hetkel ei ole võimalik tuvastada, kes või miks seda teeb.

Trepikodadesse ja koridoridesse tuleks rajada videovalvesüsteem, kokku paigaldada kaheksa kaamerat koos salvestiga. See aitaks välja selgitada, kes jätab endast maha olmet ja muud prahti.

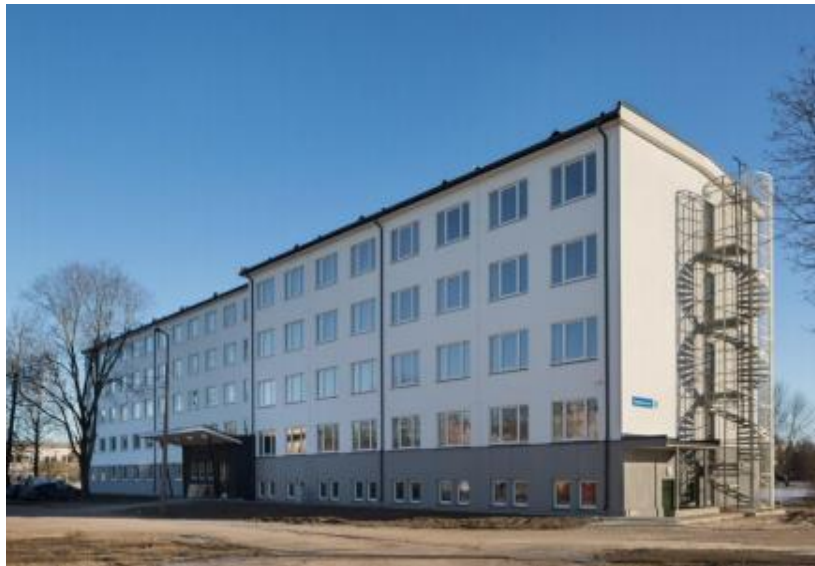
Foto 14. Akadeemia tee 48 pärast rekonstrueerimist [11]

Võib väita, et Akadeemia tee 48 munitsipaalelamu olukord on kordades parem, kui kahel teisel munitsipaalelamul (Akadeemia tee 34 ja Vilde tee 94). Üks tegur selleks väiteks on üürnike erinevus. Nimelt arstide ja õdede maja üürnikud on haritud ning kohusetundlikud inimesed. Nad suhtuvad linna poolt pakutavasse varasse lugupidamisega ning kohusetundlikult. Teine tegur on 2015-aastal toimunud rekonstrueerimine. Kui inimesed saavad elada hoones, mille sisekliima on kvaliteetsem, siis on inimese enda rahulolu parem. Autor toob siinkohal välja võrdluseks munitsipaalelamu fotod enne (Foto 13) ja pärast rekonstrueerimist (Foto 14).

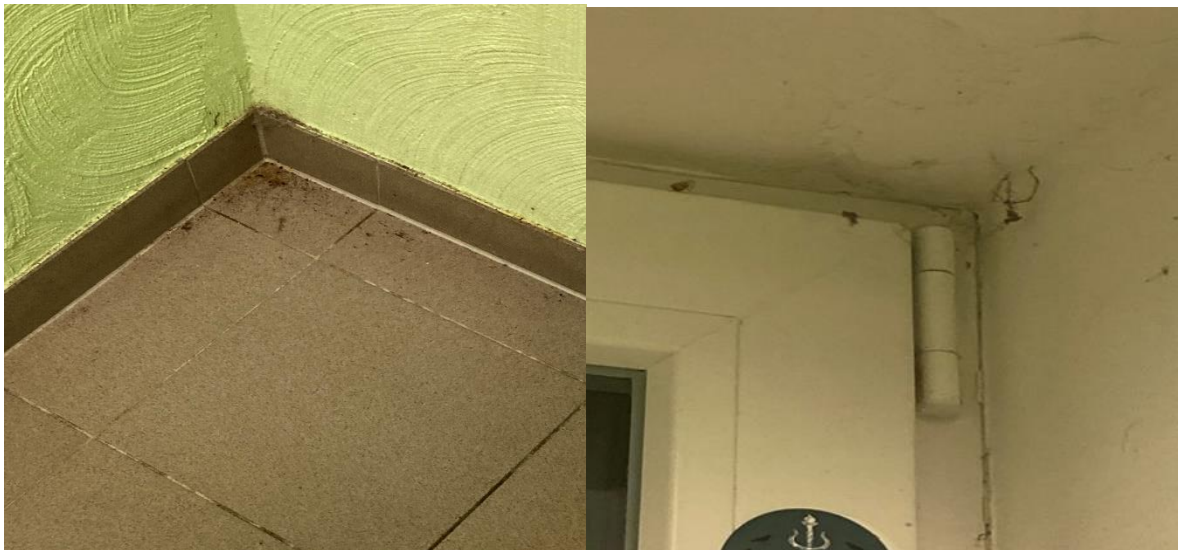
Tuuakse välja märkused, millega ei saa olla rahul koristusteenust pakkuva firmaga. Täpsustatakse, et esimesel ülevaatusel ei mainitud puudulikest kohtadest koristusfirmat, vaid sooviti teada saada, kas märgatakse neid puudusi (Foto 15) ja (Foto 16) ning likvideeritakse ära, ilma märkust esitamata. Trepikoja põranda nurka on kogunenud silmatorkavalt mustust. Trepikoja akna ümbruses on tolm ning ämblikuvõrgud. Trepikoja uksehinged on tolmuga kaetud. Trepikoja viimase koridori aknaalus on mustusega kaetud.

Foto 15. Puudused – trepikoja põranda nurk ja akna ümbrus

Peale mitmendat ülevaatusi tehti koristusfirmale märkused, seoses ülemistel piltidel nähtud tegemata töödega. Möödus kaks päeva ning tulemused on näha järgnevatel fotodel (Foto 17), (Foto 18).

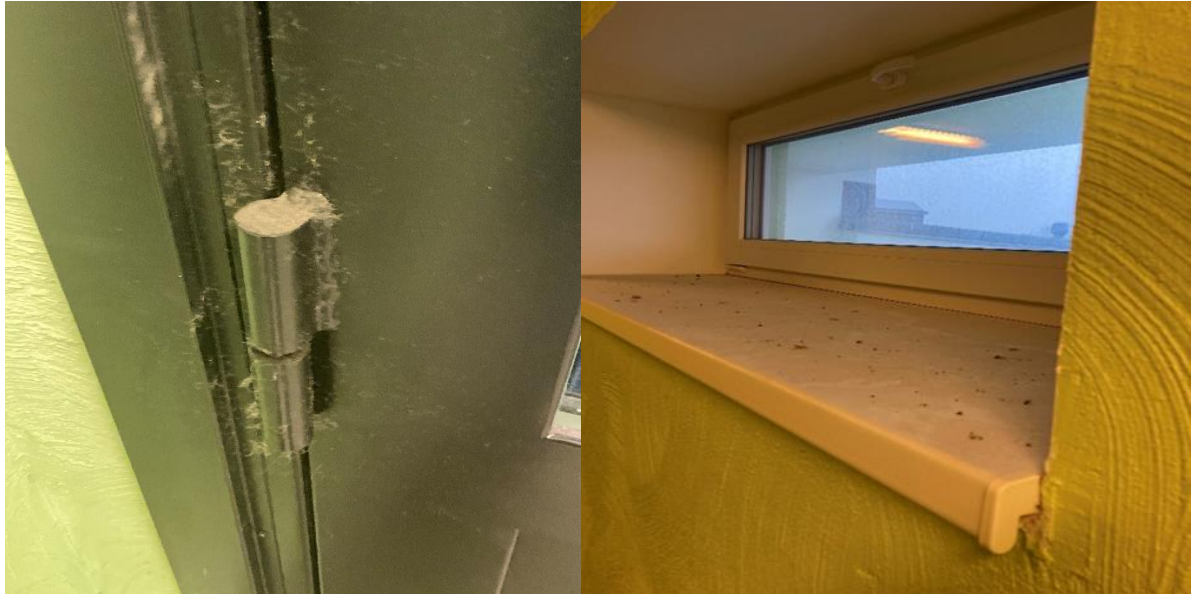
Foto 16. Puudused – trepikoja uksehinged ja aknaalus

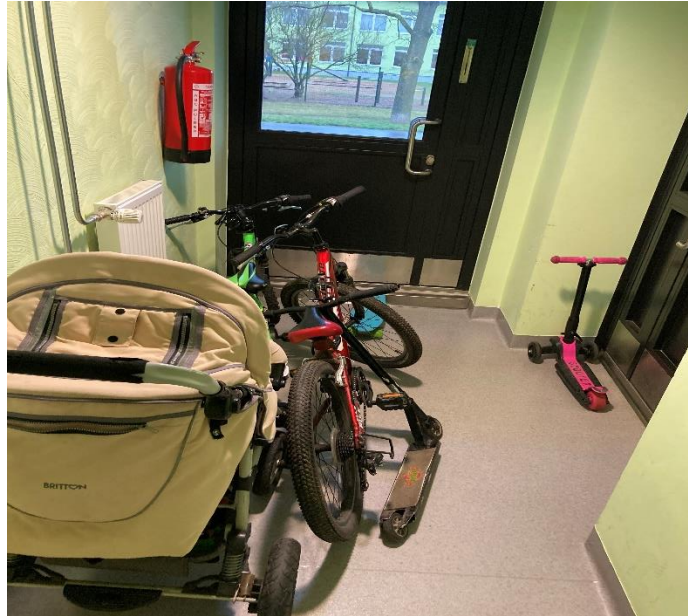
Tuleohutuse seaduse kohaselt peab olema tagatud ehitise evakuatsioon ning kergesti läbitav evakuatsioonitee [12]. Evakuatsioonialal, mida kasutab kuni 60 inimest, võib üks evakuatsiooniteedest olla vähemalt 900 millimeetri laiune [13]. Akadeemia tee 48 hoones elab 100 pluss inimest ning ülevaatusel käigus ilmnes, et esimese korruse evakuatsiooniteel on takistused (Foto 19). Nimelt korteri üürnik hoiab laste vankrit, jalgrattaid ning tõukeratast evakuatsiooniteel. Tulekahju puhkemisel, inimesed satuvad paanikasse ning fotol olev takistus võib tekitada olukorra, kus keegi vigastab ennast või tekib ummik.

Foto 19. Evakuatsioonitee takistus

Haldusfirmat (Maket Kinnisvara OÜ) teavitati, et hoones on selline olukord ning nad palusid üürnikul oma asjad evakuatsiooniteelt ära likvideerida. Selline olukord ei ole esimest korda ja ei ole ainult Akadeemia tee 48 hoone mure. Siinkohal tahetakse anda soovitus Linnavaraametile, et kui ehitatakse või rekonstrueeritakse hoonet, siis kindlasti läbi mõelda, kes hakkavad hoones elamispinda üürima ning kui suur vajadus on abiruumide olemasolul. Loomulikult on Linnavaraamet kavandanud uutele hoonetele abiruumide, aga tihtipeale jäävad need liiga väikseks. Akadeemia tee 48-s on samuti olemas abiruum, et hoida rattaid, vankreid, tõukerattaid, kelkuseid jne. 20 ruutmeetri suurune abiruum on pilgeni täis ning kahjuks ei paku kõikidele üürnikele võimalust kasutamiseks.

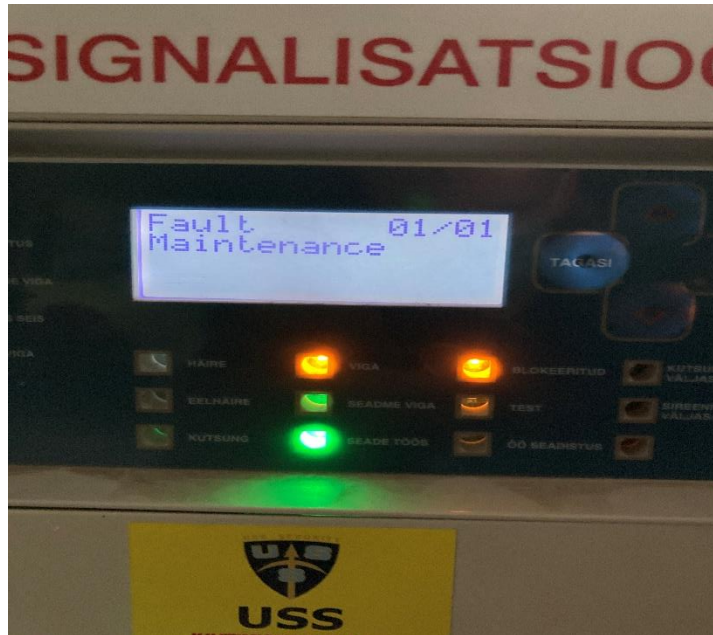
Automaatne tulekahjusignalisatsioonisüsteem (ATS) on süsteem, mis annab automaatselt teate tekkinud tulekahjust, samuti oma töövalmidust ohustavast rikkest. Akadeemia tee 48 munitsipaallemus ülevaatuse käigus selgus, et ATS on veas/blokeeritud (Foto 20). Antud probleemile tuleks koheselt reageerida, et hoida ära tagajärgi, mis võib juhtuda, kui ATS ei tööta korrapäraselt. Akadeemia tee 48 hoones on ATS-i hooldavaks firmaks Digisec OÜ ning neile anti koheselt informatsioon edasi, et ATS-i tuleb kontrollida.

Foto 20. Automaatne tulekahjusignalisatsioonisüsteem

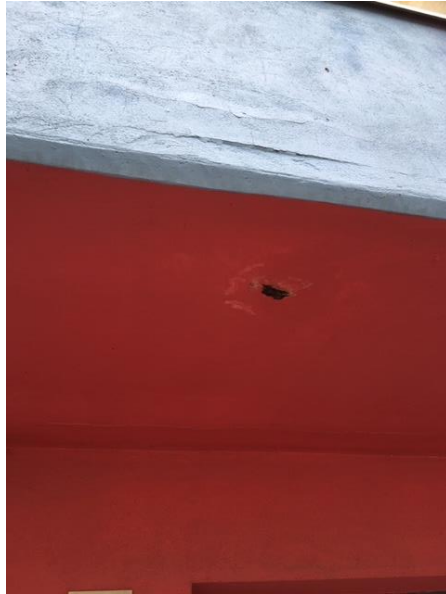
Hoone sissepääsu katusel avastati ülevaatus käigus lekkekohad. Katuse kattmaterjal on kulunud ning on tekkinud augud materjali (Foto 22), selle tagajärjel jookseb vesi turvatöötaja ruumi.

Foto 22. Hoone sissepääsu katuse lekkekoht

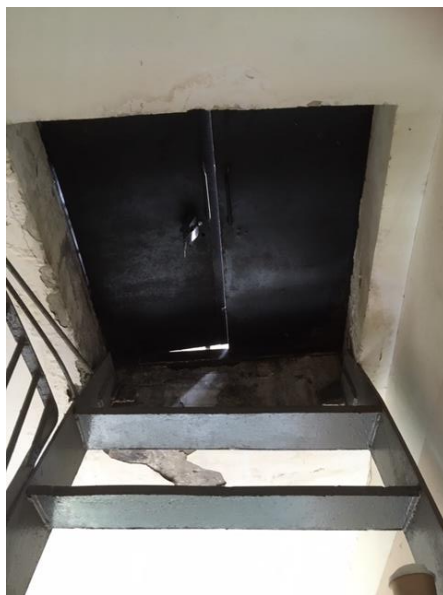
Foto 23. Katuseluuk

Viiendal korrusel asuv katuseluuk on amortiseerunud (Foto 23) ning vajaks väljavahetamist. Samuti tuleks eemaldada olemas olev katuseleppääsu metalltrepi amortiseerunud käsipuu.

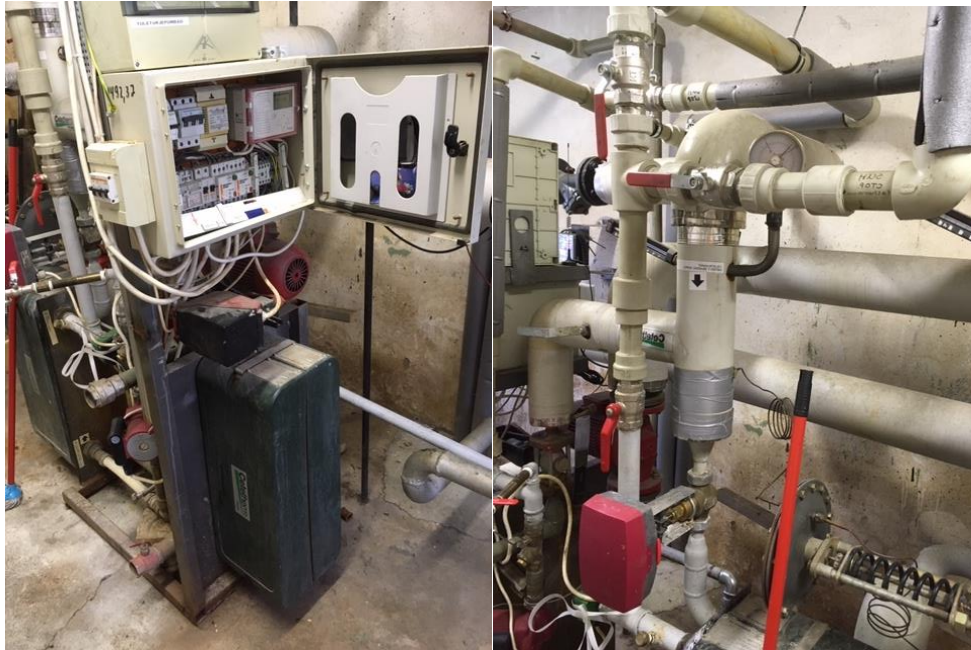
Soojussõlm on amortiseerunud ja vajab väljavahetamist (Foto 24).

Foto 24. Olemasolev soojussõlm

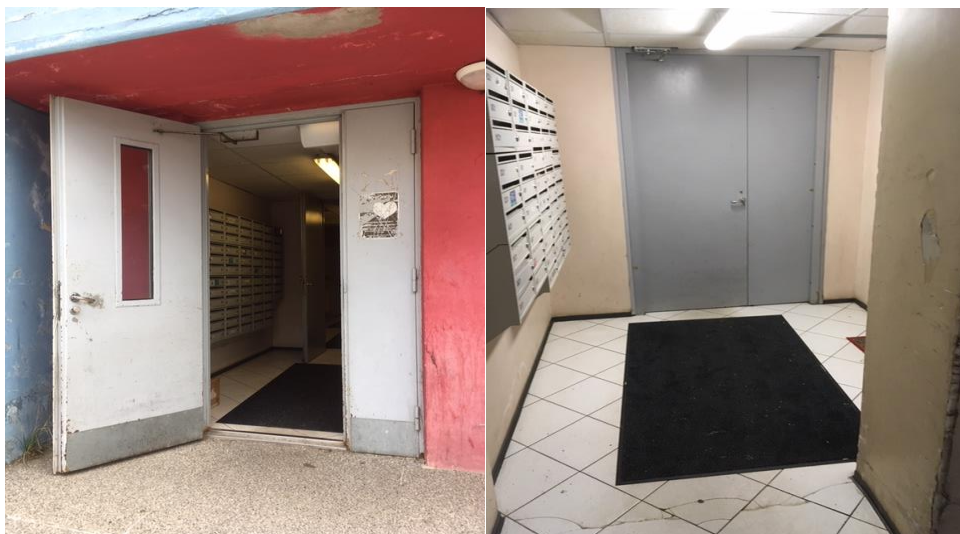
Foto 25. Avatäited

Avatäited (Foto 25) on amortiseerunud ning näevad välja kulunud.

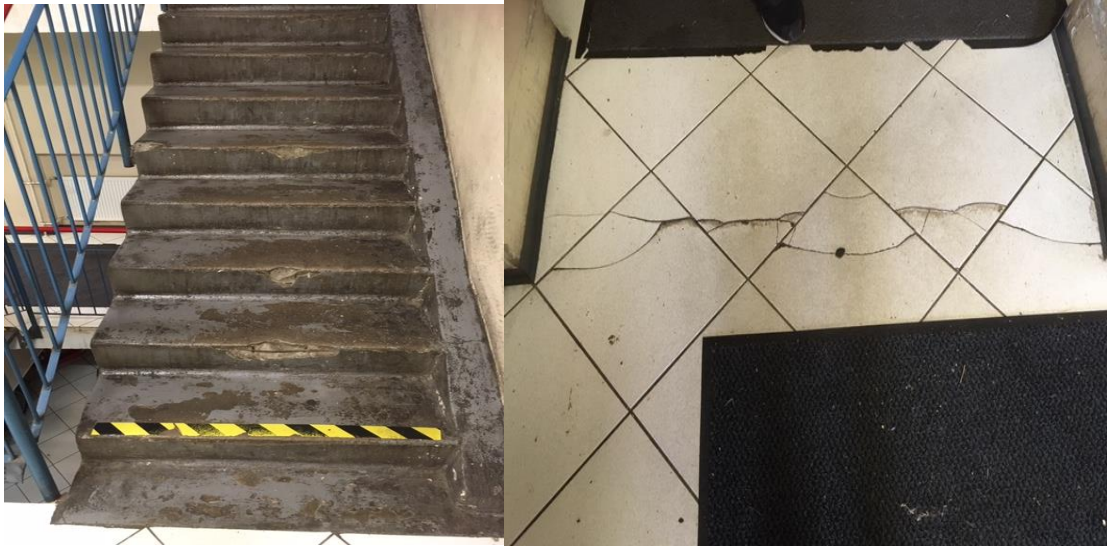
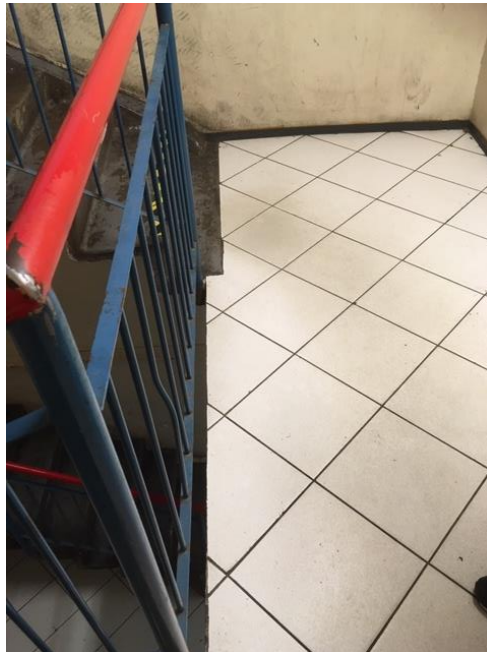
Samuti vajaks hoone siseviimistlus uuendamist. Kuna siseviimistlus puudused on samad, mis Akadeemia tee 34, siis tuuakse välja peamised tööd, mida oleks vaja teha ning fotode näol (Foto 28) hetke olukorra E.Vilde tee 94 munitsipaallemus. Trepimarsid on amortiseerunud. Olemas olevad põrandaplaadid fuajees ja tamburis eemalda. Seinte siseviimistlus trepikodades, fuajees, koridorides, valvuriruumis ja tamburis vajab uuendamist. Samuti puhastada radiaatorid ja torud ning ülevärvida seinaga samas toonis. Koridorides ja trepikodades värvida üle elektri- ja volukapid. Laed on määrdunud ja pragusid täis. Trepipiirete värvkate vajab uuendamist (Foto 29). Turvaruumi vaja hankida uus mööbel. Mööbel on sama, mis Akadeemia tee 34 lahenduses välja toodud.

Foto 28. Siseviimistlus – trepimarss ja põrandaplaadid

Foto 29. Trepipiirete olemas olev seisukord

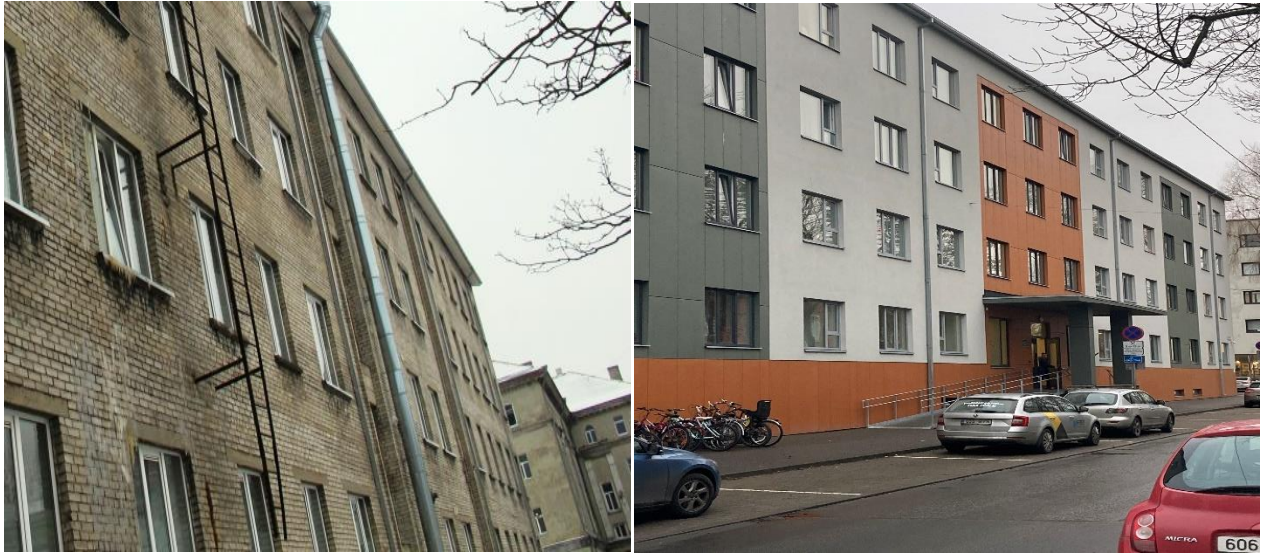
Foto 30. Enne ja pärast rekonstrueerimist [17]

Tuulemaa tänav 6 on ehitatud aastal 1958 ning kolm aastat tagasi rekonstrueeritud. Tuulemaa 6 on kõige vanem Tallinna sotsiaalmajutusüksus. Rekonstrueerimine suurendas hoone energiatõhusust, parandas elanike elamistingimusi ja hoone sai moodsa välisilme, mis sobib linnapilti. Rekonstrueerimistöode käigus soojustati fassaad, sokkel, põõningulagi, vahetati aknad ja välisüksed, renoveeriti tehnosüsteemid. Üldehitustööd teostas Vanalinna Ehituse OÜ. Hoones on kokku 220 majutuskohta. Tuuakse välja fotod enne ja pärast rekonstrueerimist (Foto 30).

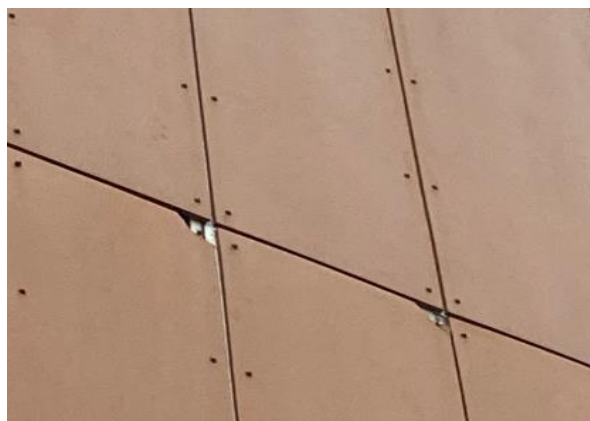
Rekonstrueeritud hoone fassaadi plaatide nurgad on murdunud (Foto 31). Olukord on väga muret tekitav, sest fassaadi rekonstrueerimine toimus ainult kolm aastat tagasi. Murdunud kohtadest pääseb vesi ja niiskus fassaadi alla, kus omakorda tekivad niiskuskahjustused, mis võivad viia tagajärgedeni, näiteks fassaadi renoveerimiseni. Ilmselt on fassaadiplaatide nurkades pinge liiga suur.

Foto 31. Hoone fassaad

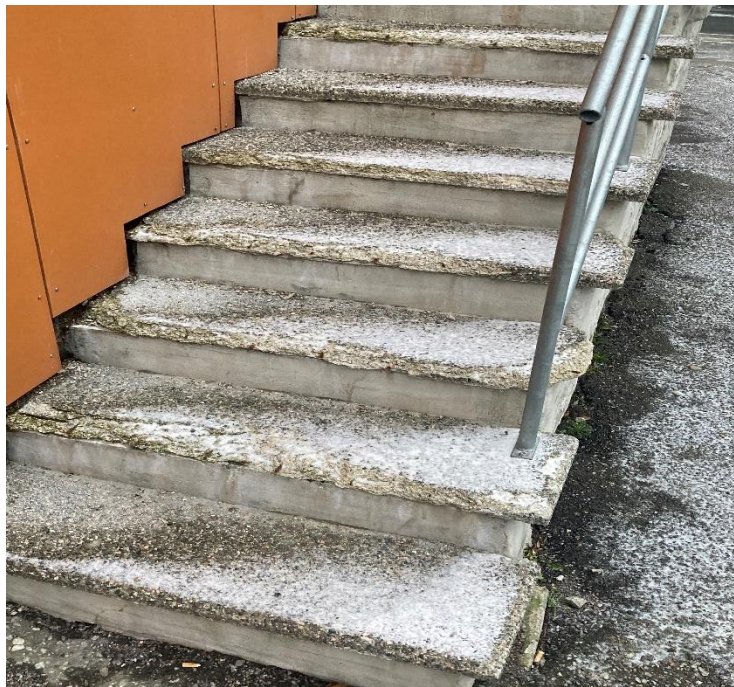
Evakuatsioonitrepp, mis asub hoone otsas on murenenud, ei vasta päästeameti nõuetele ning vajaks renoveerimist. Autoril puuduvad andmed, kas 2017. aastal toimunud rekonstrueerimise käigus, renoveeriti ka evakuatsioonitreppi. Pildil nähtu põhjal (Foto 32), järeldatakse, et seda ei tehtud.

Foto 32. Evakuatsioonitrepp

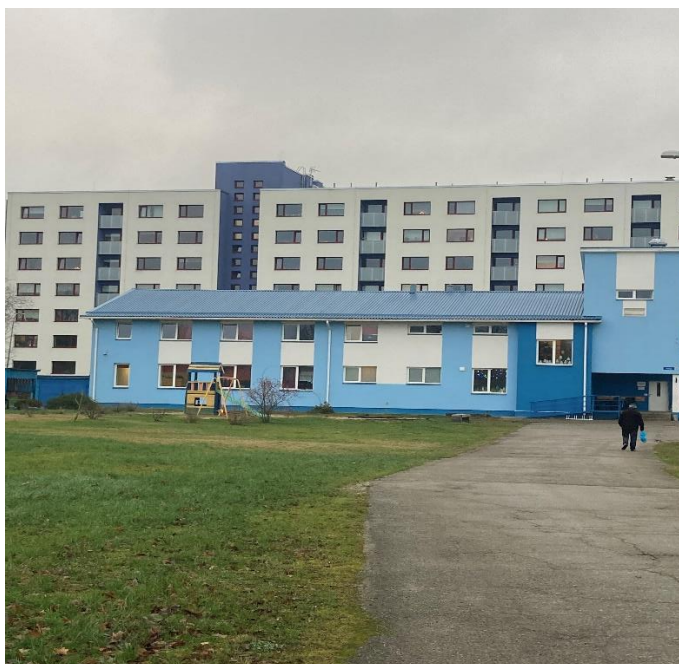
Foto 34. Paagi tänav 8

Paagi tänav 8 on samuti vana hoone juba, aga aastal 2009 on tehtud rekonstrueerimine (Foto 34), mille käigus ehitati peale teine korrus. Novembri kuus vahetus inimeste koosseis. Hetkel on hoones 46 voodikohta ning neid kasutavad inimesed, kellel ei ole rahalist sissetulekut, tervislik seisund ei luba iseendaga hakkama saamist või on langenud alkoholi või muude mõjuainete kütüsi.

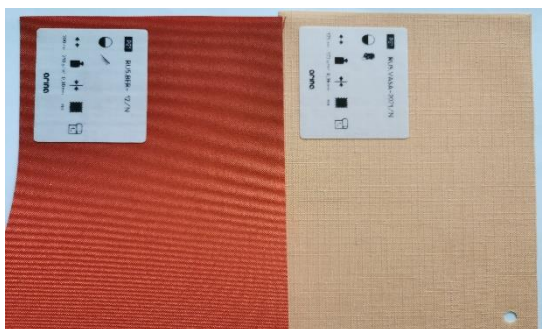
Foto 35. Ruloode värv, mis oli valikus

Tubade akendel puudusid aknakatte materjalid. Arutades koos Paagi tänava 8 sotsiaalmajutusüksuse üksusejuhiga, jõuti kokkuleppeni, et tuleks paigaldada ruloode. Ruloode olemasolu on vajalik, kuna varajane või hiline valgus ei lase elanikel magada.

Kokku on vaja paigaldada 17 ruloode. Lisaks igale toale ka esimesel korrusel paikneva ühisköögi tarbeks. Selleks tuleks küsida kolm hinnapakkumist ning kes esitab kõige odavama hinnapakkumise sellelt tellib Linnavaraamet ruloode paigaldamise. Ruloode värv kooskõlastati üksusejuhiga ning valituks osutus tumeoranž. (Foto 35). Kuna see töö on hoones juba teostatud, siis tuuakse siinkohal välja ka kogumaksumus, milleks oli 774,43 eurot koos käibemaksuga.

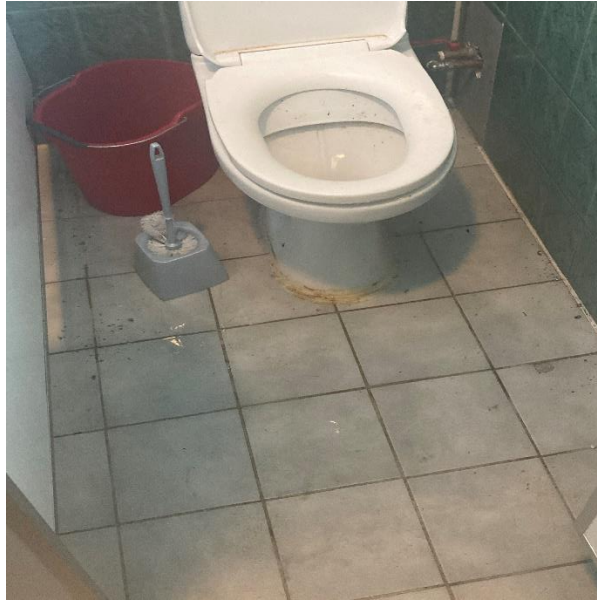
Paagi 8 sotsiaalmajutusüksuses ei ole tubades WC kasutamise võimalust, vaid selleks on ühised tualettruumid. Ülevaatus käigus selgus, et ühiste tualettruumide puhtusetase ei rahulda hoone eest vastutavat isikut ega kasutajat. Kuna hoonesse kolisid hiljuti inimesed, kes ei saa või ei taha enda hügieenile rõhku panna, siis sealne koristus vajab märksa rohkem pingutusi kui mõnes muus hoones. Järgneval fotol on väljatoodud ühe WC-kabiini olukord (Foto 36).

Foto 36. WC-kabiin

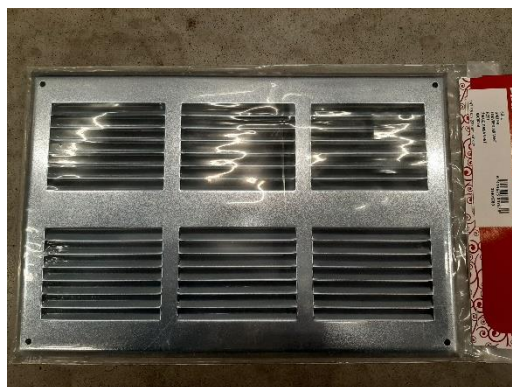
Ülevaatus käigus üksusejuht mainis, et koridorides paiknevad üldkasutatavad WC-ruumid vajavad tähelepanu, kuna õhk ei käi ruumis piisavalt läbi. Õhupuuduse tagajärjel on suvel ruumi temperatuur kõrge.

Foto 38. Õhutusrest

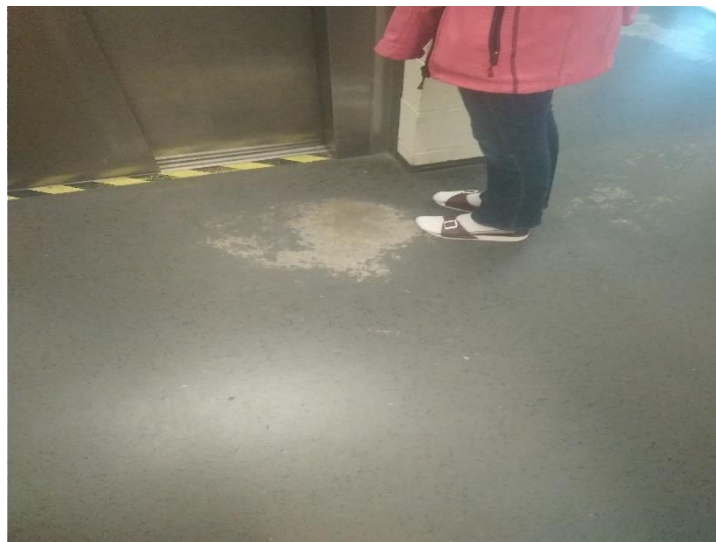
Trepikodades ja koridorides on kohti, kus epopõrandakate on kulunud (Foto 40). Arvatakse, et epopõrandakate on kulunud, kuna on kasutatud valesid hooldusvahendeid. Üldjuhul on epopõrandakatteid kerge hooldada, aga tuleks järgida, et üldpesuaine pH tase jääks vahemikku 7-9.

Foto 40. Kulunud epopõrandakate

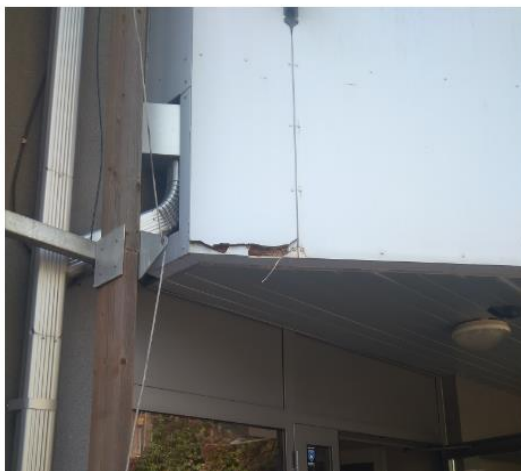
Teise korruse rõdu välisseina konstruktsioon on murenenud (Foto 42). Tuleks murenenud plaat eemaldada ning vahetada välja parameetritelt samaväärse vastu, kui ei leia samasuguse parameetritega plaati, siis tuleks mõelda terve rõduseina väljavahetamisele.

Foto 42. Rõdu välissein

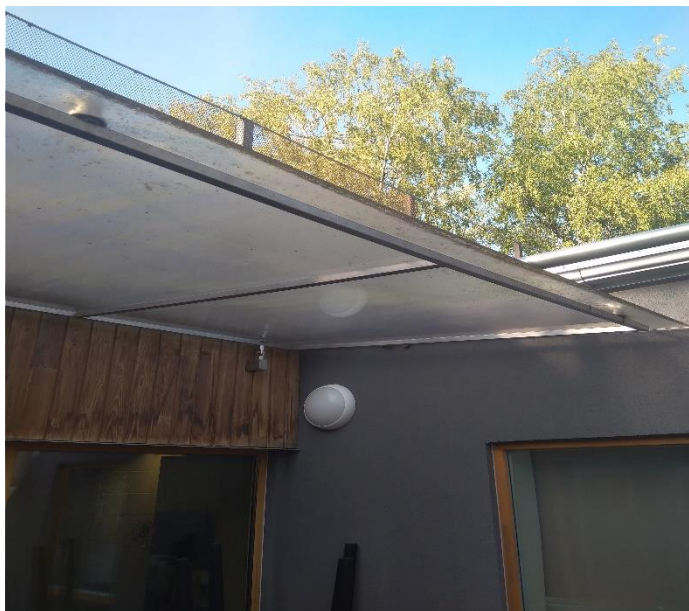
Teise korruse rõdul paiknev klaasist katusevari on määrdunud (Foto 43).

Foto 43. Katusevari rõdul
