# **KOOLIBUSSIPEATUSTE OHUTUS RAASIKU VALLAS**

**LÕPUTÖÖ**

Logistikainstituut

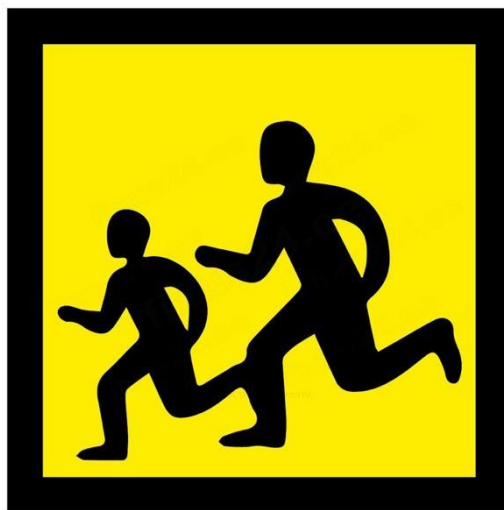
Joonis 4. Lasterühma tunnusmärk [8]

Laste transportimisel peab olema bussi ees- ja tagaküljel lasterühma tunnusmärk (Joonis 4). See annab kaasliiklejatele märku, et bussis transporditakse lapsi ja bussist möödudes peaks olema ettevaatlik ning tähelepanelik. Laste veol peab peatuse korral põlema ohutuled. Bussijuht ja laste saatja peavad tagama laste ohutuse sõidutee ületamisel ning bussi sisenemisel ja väljumisel.

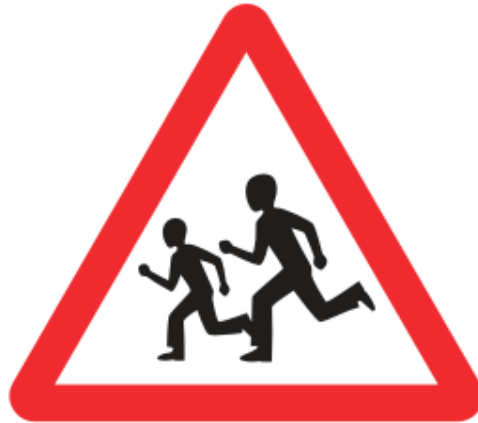
Joonis 5. Hoiatusmärk 173a „Lapsed“ [16]

Hoiatusmärk 173a – Märk 173a „Lapsed“ (Joonis 5) hoiatab lähenemisest teelõigule, kus sageli võivad teele tulla lapsed [16]. Autori arvates on õpilasveoks kasutatavatel teedel oluline hoiatada kõiki liiklejaid laste võimalikust liikumisest teel. Eelkõige võiksid olla need paigaldatud teelõikudele, kust enim lapsi bussi siseneb või väljub. Hoiatusmärgi olemasolul on tähis 0 ja puudumisel 1.

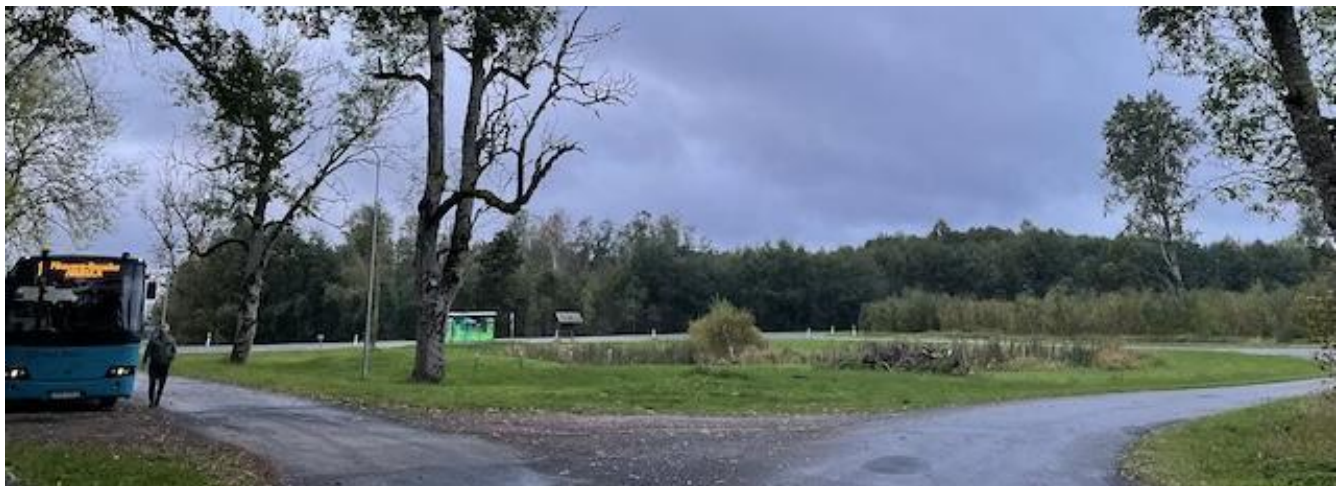
Foto 1. Peatus „Pikavere“

Sõit algab peatusest „Pikavere“. See peatus asub Pikavere Mõisakooli ees (Foto 1). Peatusel ei ole ühtegi bussipeatuse tunnust. Seal puudub liiklusmärk, ootepaviljon, istepink ja muud bussipeatust kirjeldavad faktorid (Foto 2). Buss peatub täielikult mudasel teepeenral, mis varem on olnud haljasala.

- Paigaldada liiklusmärk koolibussi peatumise tähistamiseks
- Kavandada täitepinnasega ooteala
- Rajada peatuse tasku bussile
- Lisada valgustus
- Rajada ootekoda koos istepingiga
- Paigaldada 30 km/h kiiruspiirangu märk või 50 km/h kiiruspiirangu märk koos hoiatusmärgiga 173a tee algusesse.

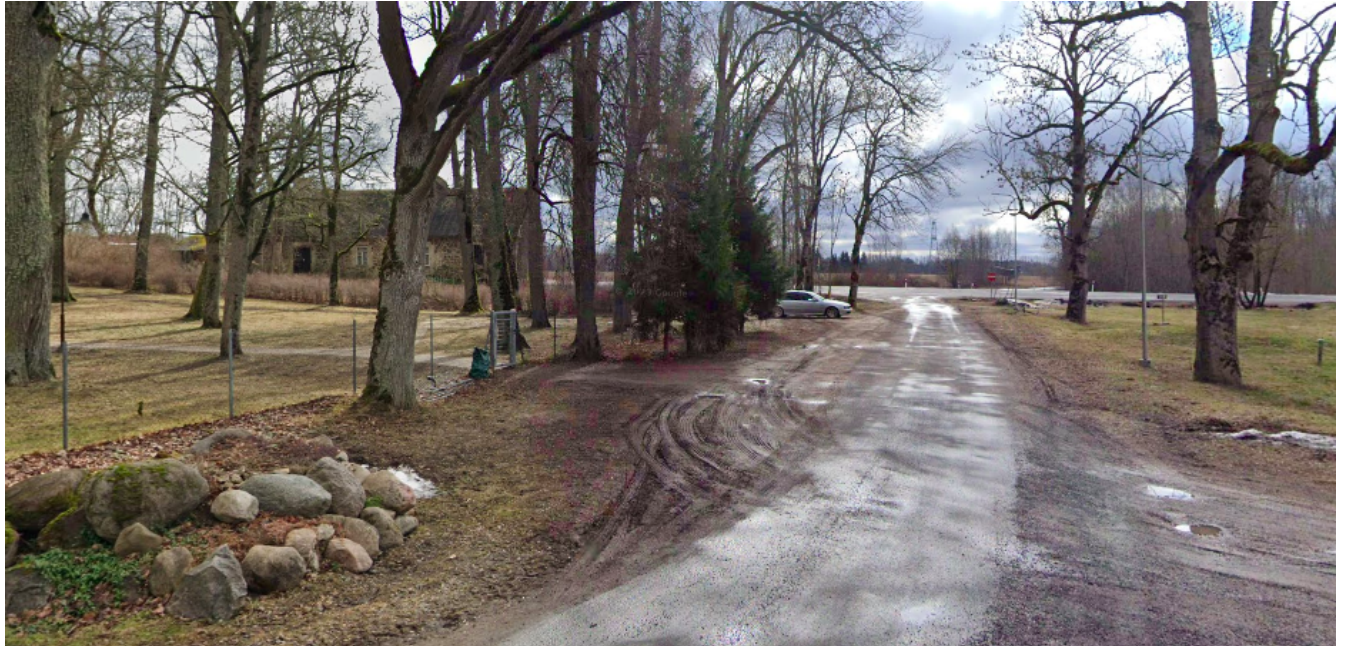
Foto 2. Peatus „Pikavere“ [13]

Riskianalüüsi alusel on tegu kõrge riskiga peatusega. See peatus asub asulavälisel teel, kus kiiruspiirang on enne ristmikku 70 km/h ning peale ristmikku 50 km/h. Kõrvaltee, millel buss peatub, ei oma ühtegi täiendavat kiiruspiirangu märki või muud, mis viitaks sellel teelõigul bussi ootavatele lastele ja nende liikumisele (Foto 3).

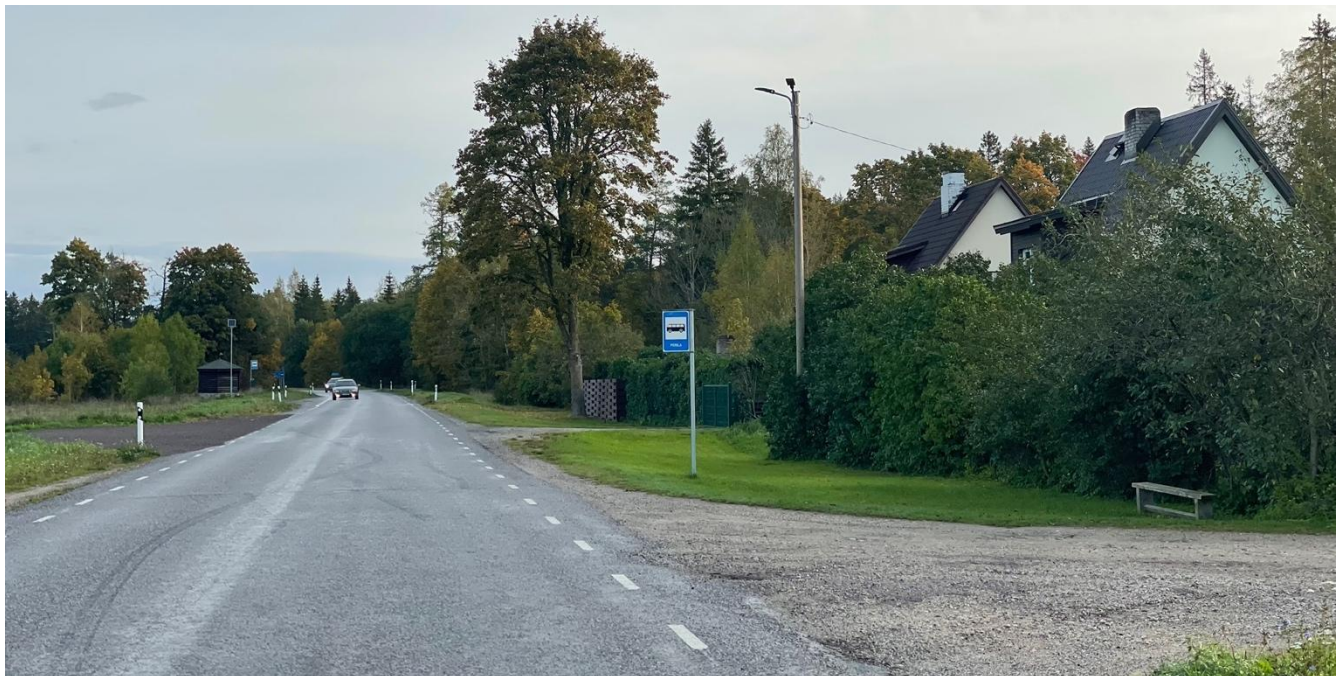
Foto 4. Peatus „Perila“

Teine peatus asub 1,5 km kaugusel esimesest peatusest. Buss sõidab sellesse peatusesse eelmisest 2 minutit. Pildilt on näha, et peatus on märgistatud vaid liiklusmärgiga. Bussi peatumine toimub täielikult sõidurajal. Peatusesse ulatub vähesel määral valgustus kaugemal asuvast valgustuspostist, mis tähendab, et tegelik valgustus peatuses puudub. Peatuse ooteala asub haljasalal ning veidike eemal põõsa all asub ka istepink. Peatus asub 90 km/h kiiruspiiranguga tee ääres ja ei oma ohutut ligipääsu (Foto 4).

Riskianalüüsi tulemusel on tegu riskigruppi 1 kuuluva peatusega. Ühtlasi on see ka kõige kõrgema tähiste summaga läbitav koolibussi peatus. Suurimaks murekohaks peatuse puhul on see, et peatus asub pikal sirgel teel, millel on lubatud maksimaalne sõidukiirus 90 km/h ning inimeste liikumisest teel ei ole ühtegi hoiatavat märki.

- Kavandada täitepinnasega ooteala koos kasvupinnase eemaldamisega
- Lisada valgustus
- Alandada kiiruspiirangut ja lisada hoiatusmärk 172
- Luua peatumiseks avatud tasku

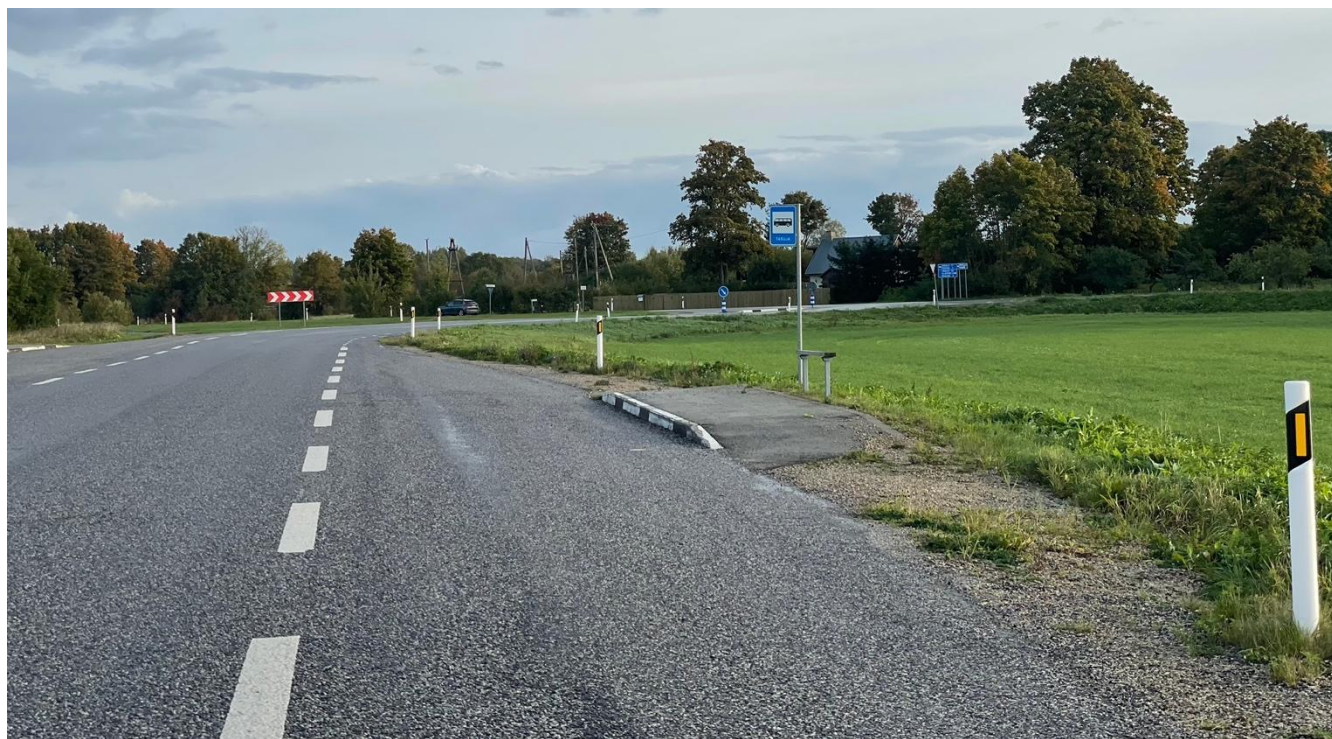
Foto 5. Peatus „Tasuja“

Kolmas peatus „Tasuja“ asub eelmisest 1,8 km kaugusel. Buss sõidab sinna eelmisest 2 minutit. Peatus asub 90 km/h tee ääres vahetult enne tee andmise kohustusega ristmikku. Kõrgendatud peatusel on bussi peatumiseks avatud tasku. Peatuses on liiklusmärk ning mugavusfaktoriks istepink. Puudub valgustus ja ohutu ligipääs (Foto 5).

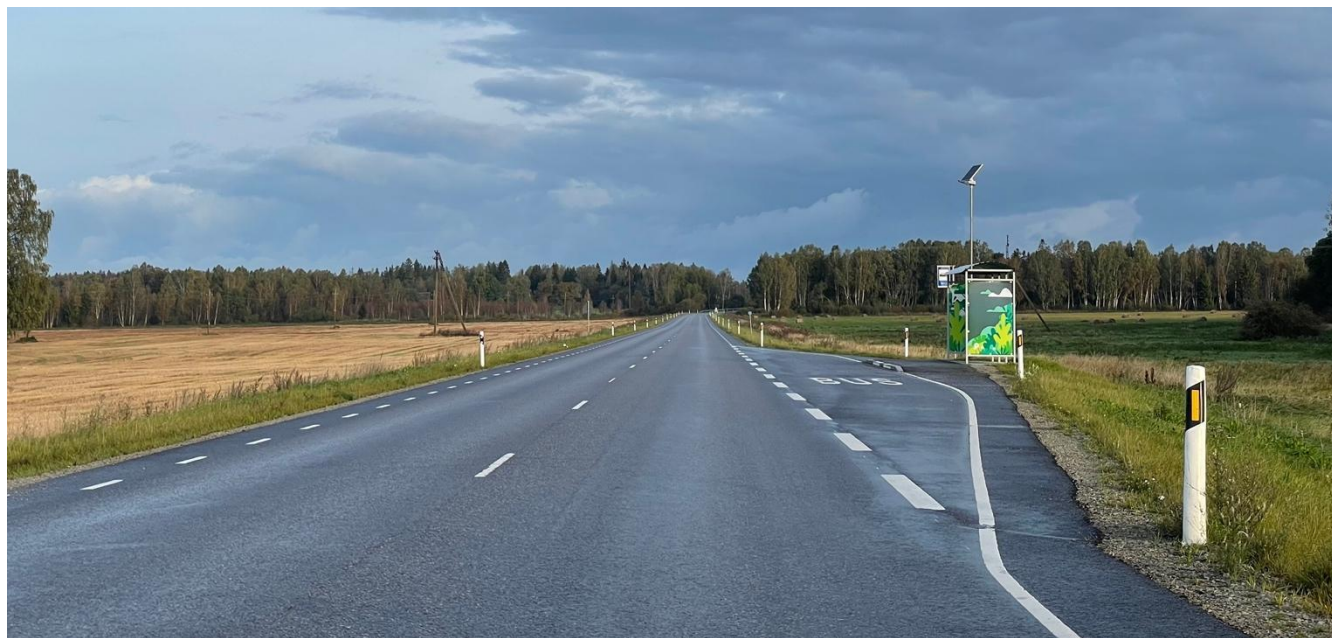
Foto 6. Peatus „Rätla“

Neljas peatus „Rätla“ asub eelmisest 1,5 km kaugusel. Liiklusmärgiga tähistatud ootepaviljoniga peatus asub 90 km/h kiirusepiiranguga teel (Foto 6). Peatus on valgustatud ja bussi ohutuks peatumiseks on olemas avatud tasku. Bussi sisenemiseks ja väljumiseks on kõrgendatud peatus. Mugavusfaktoritest on olemas istepink .

Riskianalüüsi tulemusel on tegu kolmanda riskigrupi peatusega. Madala riskiga peatuse positiivseks küljeks on selle paiknemine sirgel teel, mis aitab kaasa ohutule tee ületamisele. Nii saab tee ületaja paremini veenduda lähenevate autode suhtes. Küll aga on kiiruspiirang 90 km/h, mis võib mõne sõidukijuhi arvates olla vähene sellel pikal sirgel. Peatus on koolilapse sõbralik, sest sellel on ootekoda, mis kaitseb ilmastiku eest ning istepink. Tehniliste faktorite poolelt on tegu ideaalse bussipeatusega. Ligipääs on tagatud teepeenra kaudu.

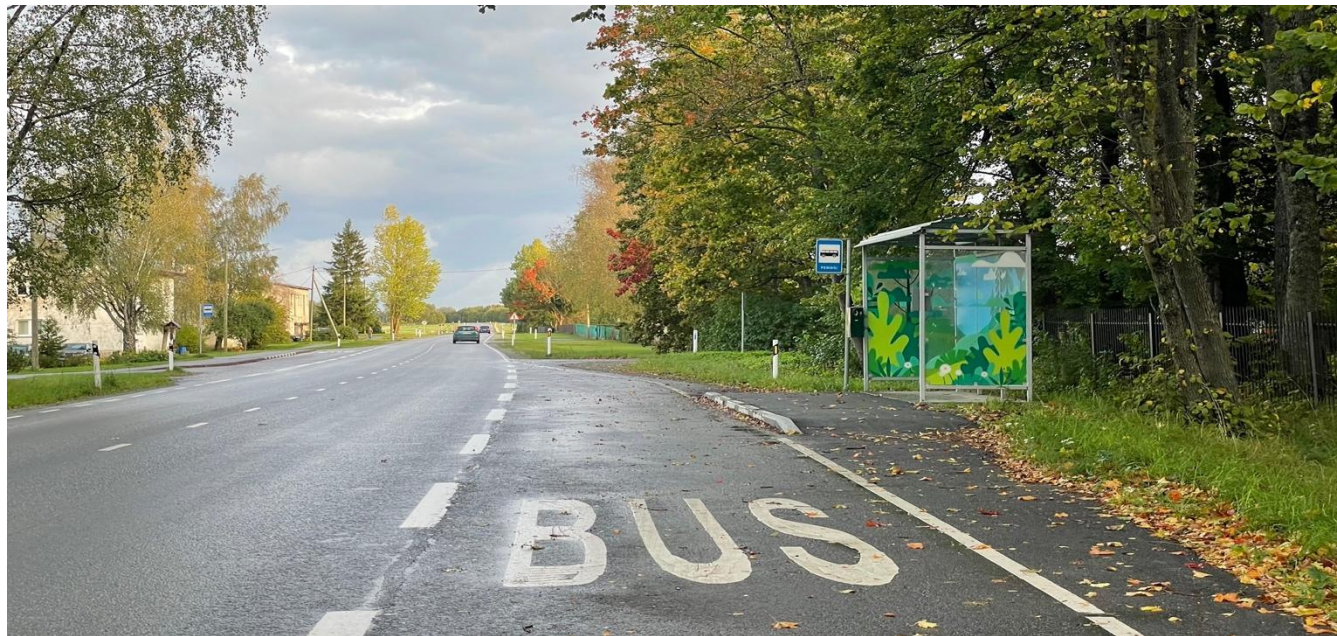
Foto 7. Peatus „Peningi“

Viies peatus „Peningi“ asub eelmisest 3,1 km kaugusel. Sõidugraafiku alusel sõidab buss sinna 5 minutit. Liiklusemärgiga kõrgendatud ja ootepaviljoniga peatus asub 50 km/h kiiruspiiranguga teelõigul. Bussi ohutuks peatumiseks on bussile avatud tasku. Peatuses puudub valgustus. Mugavusfaktoritest on peatuses olemas istepink ja ootekoda (Foto 7).

Riskianalüüsi tulemusel on peatus madala riskiga. Peatuse nõrgaks küljeks on selle läheduses ohutu teeületuskoha puudumine.

- Rajada ülekäigurada peatuse vahetusläheduses
- Lisada kiiruspiirangut tähistavale postile lisaks hoiatusmärk 172

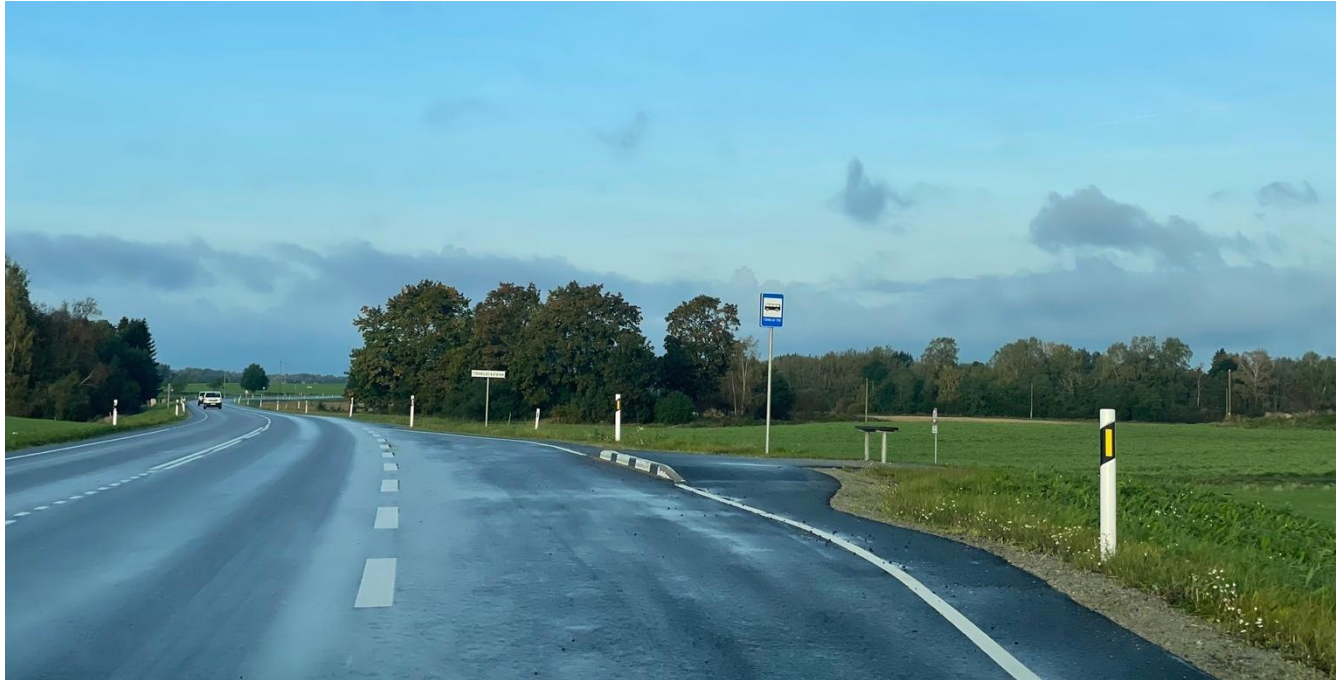
Foto 8. Peatus „Tõhelgi tee“

Kuues peatus „Tõhelgi tee“ asub 90 km/h kiiruspiiranguga alas. Peatus asub eelmisest 2,2 km kaugusel ja buss sõidab sinna 3 minutit. Bussile on ohutuks peatumiseks avatud tasku. Ohutu ligipääs peatusele puudub. Kõrgendatud liiklusemärgiga peatusel ei ole valgustust. Mugavusfaktoritest on olemas vaid istepink (Foto 8).

Peatus „Tõhelgi tee“ kuulub madala riskiga peatuste hulka. Madala riski loob lai teepeenar, mis tagab ohutu ligipääsu peatusele. Ka tee ületamine on selle peatuse läheduses ohutu, sest jalakäijal on lai nähtavus lähenevate autode suhtes.

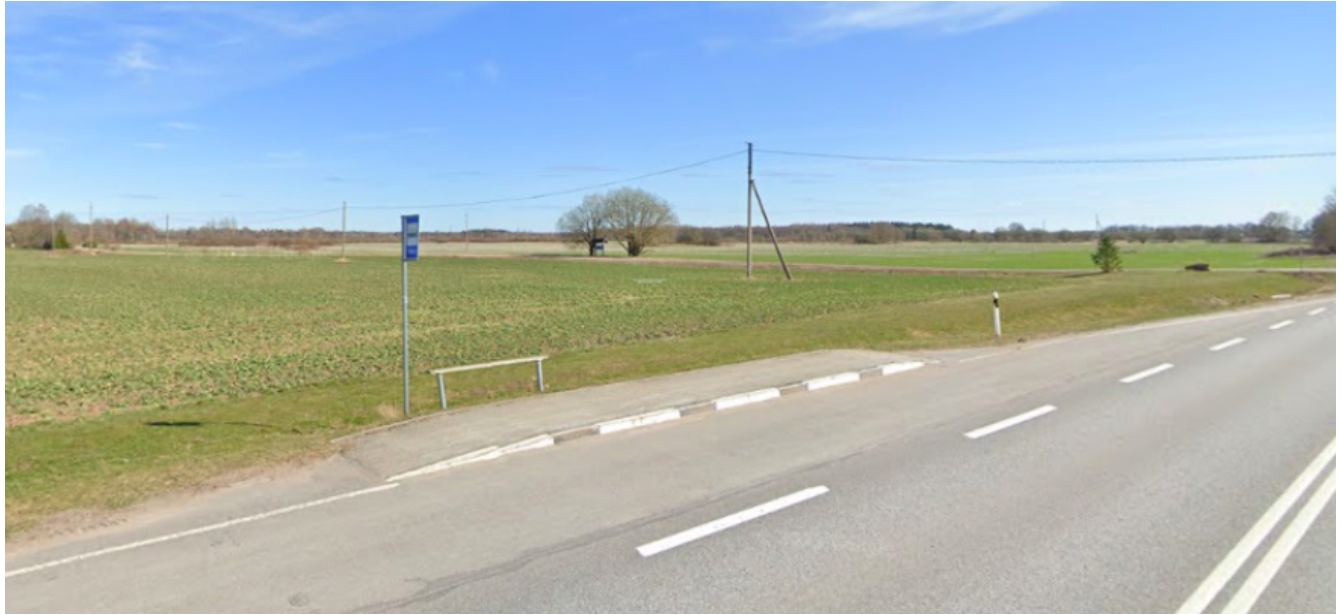
Foto 9. Peatus „Tõhelgi“ [21]

Seitsmes peatus „Tõhelgi“ asub eelmisest 2 km kaugusel ja buss sõidab sinna 2 minutit. Peatus asub asulavälisel teel 90 km/h alas. Bussi ohutuks peatumiseks on väike tasku, küll aga peatub buss osaliselt sõidurajal. Peatuses puudub ootepaviljon ja valgustus. Liiklusmärgiga olevas kõrgendatud peatuses on istepink (Foto 9).

Riskianalüüsi tulemusel on seitsmes peatus kõrge riskiga, sest ohutu ligipääs peatusele puudub. Ligipääs toimub mööda kitsast teepeenart, mille ääres on kraav. Teeületus ei ole kõige ohutum, sest ühelt poolt teed on kitsas teepeenar ning teiselt poolt liivane pinnas, mis märgade ilmastikuolude korral on libe.

- Laiendada teepeenart
- Lisada valgustus
- Rajada ootekoda

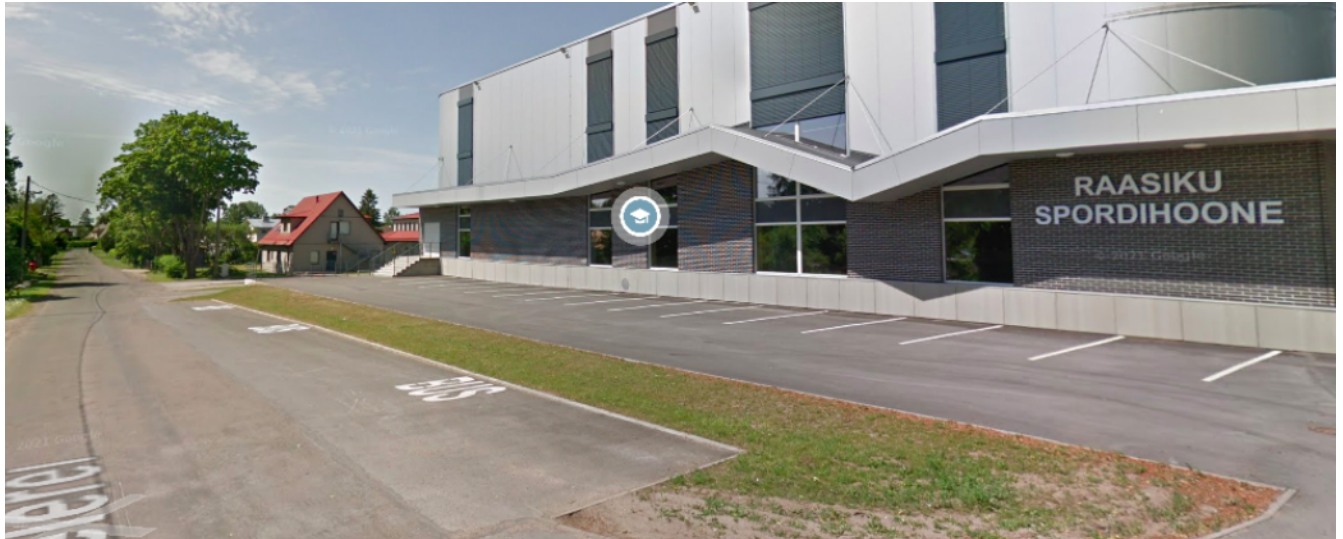
Foto 10. Peatus „Raasiku kool“ [22]

Kaheksas peatus „Raasiku kool“ asub eelmisest peatusest 5,6 km kaugusel ja buss sõidab sinna 5-10 minutit. Peatuses ei ole liiklusmärgi ega muid peatuse tunnuseid. Buss peatub bussi parkimiskohal (Foto 10).

Riskianalüüsi tulemusel on tegu madala riskiga peatusega, sest peatus asub 30-alas ja tee ületamine seetõttu ka turvalisem kui suurema kiiruspiirangu korral. Lisaks sellele on piirkonnas hoiatusmärk 173a, mis teavitab sõidukite juhte olemaks tähelepanelikud liikuvate laste suhtes.

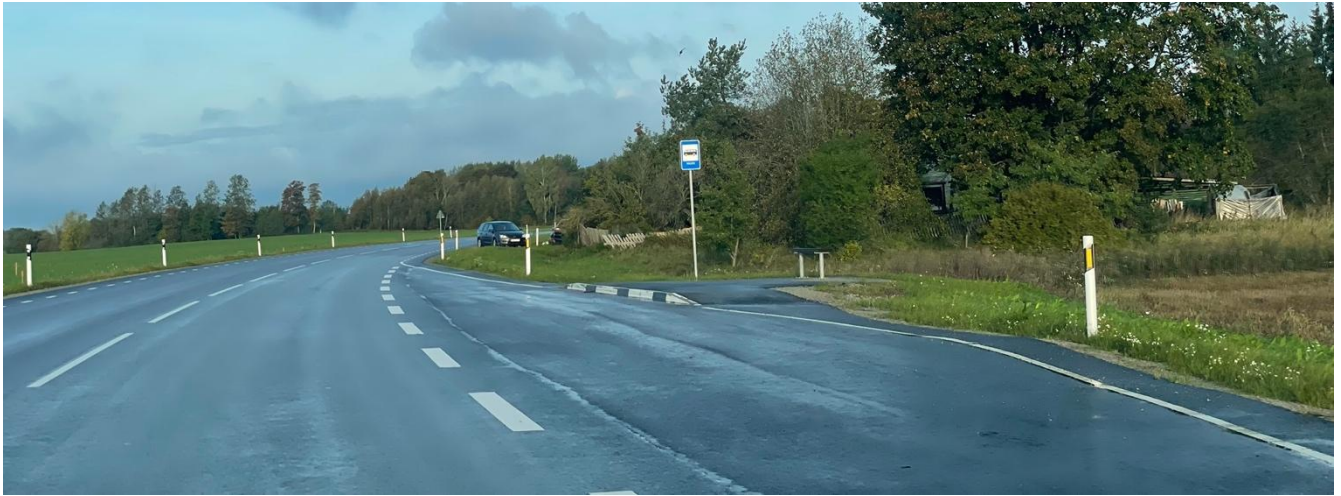
Foto 11. Peatus „Kalesi“

11. peatus „Kalesi“ asub eelmisest 600 meetri ja 1 minuti sõidu kaugusel. Bussi peatumiseks on olemas avatud tasku ning reisijate sisenemiseks ja väljumiseks on kõrgendatud bussipeatus. Peatusel on

liiklusmärk, kuid puudub valgustus. Istepink on selle peatuse puhul ainuke mugavusfaktor (Foto 11).

Peatus „Kalesi“ on riskigrupis 2. Selle peatuse negatiivseks küljeks on selle paiknemine kurvilisemal teelõigul. Seetõttu on tee ületamine ohtlik. Peatuse positiivseks küljeks on teepeenar, mida mööda saab peatusesse liikuda.

- Alandada kiiruspiirangut ja lisada hoiatusmärk 172

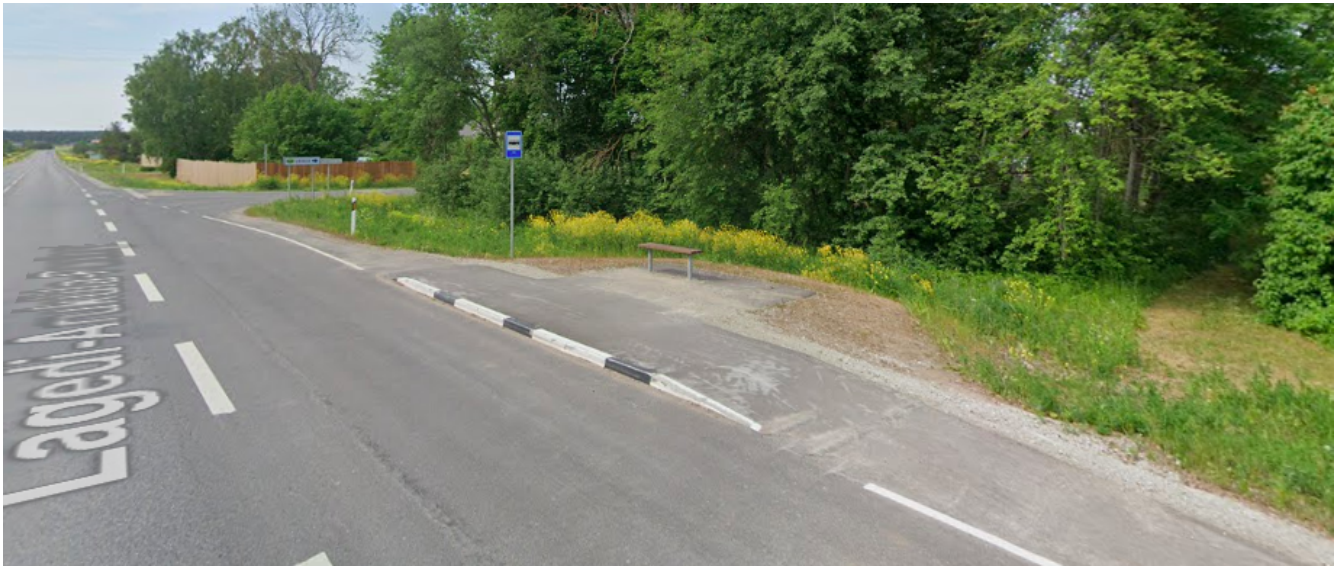
Foto 12. Peatus „Ata“ [23]

12. peatus „Ata“ asub eelmisest 800 meetri kaugusel. Ka see peatus on ülesehitatud nii nagu viimased kolm. Ohutu ligipääs on tagatud mööda teepeenart, mis külgneb 70 km/h asulavälise teega (Foto 12).

Riskianalüüsi tulemusel selgus, et tegu on madala riskiga peatusega. Sel teel puudub küll hoiatusmärk 173a, kuid on olemas hoiatusmärk 172 (Joonis 6). Märk 172 „Jalakäijad“ hoiatab lähenemist teelõigule, kus jalakäijad ületavad sageli teed väljaspool ülekäigurada või kus jalakäijad liiguvad sõiduteel või selle ääres [19].

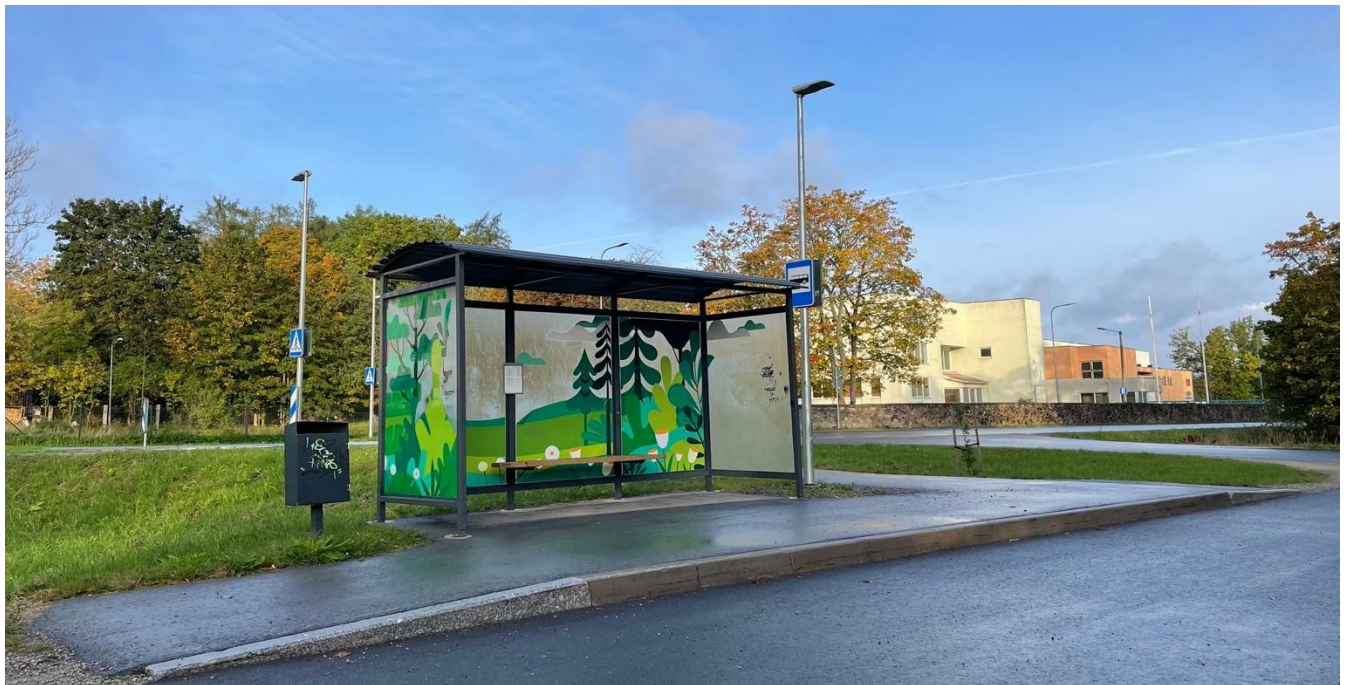
Foto 13. Peatus „Aruküla tee“

14. peatus „Aruküla tee“ asub eelmisest 1,4 km kaugusel ja buss sõidab sinna 1 minut. Peatus on märgistatud liiklusemärgiga. Ootepaviljoniga peatuses on istepink, prügikast ning valgustus (Foto 13). Lisaks sellele on peatus kõrgendatud ning asub peamiselt teelt eemal ühesuunalisel teel (Foto 14).

Antud peatus on läbinud riskianalüüsi läbiva 0 tähisega, mis tähendab, et tegu on kõige ohutuma koolibussi peatusega. Sellel on olemas kõik mõjufaktorid, mis loovad turvalise bussi ootamise keskkonna kooliõpilasele. Peatuse teeb ohutuks selle eraldamine muust liiklusest.

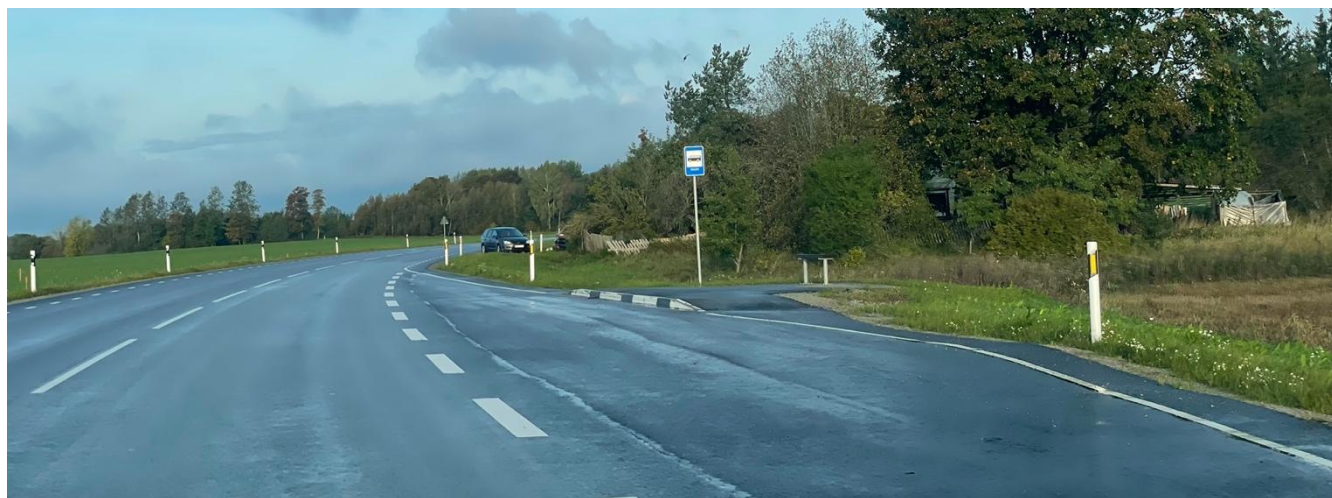
Foto 16. Peatus „Kalesi“

Riskianalüüsi tulemusel selgus, et mitte ükski peatus ei oma nähtavustakistust sõiduki juhtidele. Küll aga ohutu tee ületamisel võib tekkida nähtavustakistus tee ületajal. Selliseks peatuseks on „Kalesi“. See asub 90 km/h kiiruspiiranguga kurvilisel teelõigul (Foto 16). Tee ületaja ei näe kurvi taha, mis tõttu peab ta tee ületamiseks liikuma sõidurea äärde ja veenduma lähenevate sõidukite kaugusest. Arvestades laste arenevat käitumisviisi liikluses, ei või nad täpselt aru saada lähenevate sõidukite ohutust kaugusest. Seetõttu võib laps teele joosta ja sõidukijuht ei jõua reageerida, kuna ta ei ole teadlik kurvi taga asuvast peatusest ja võimalikust liikumisest sellel teelõigul.

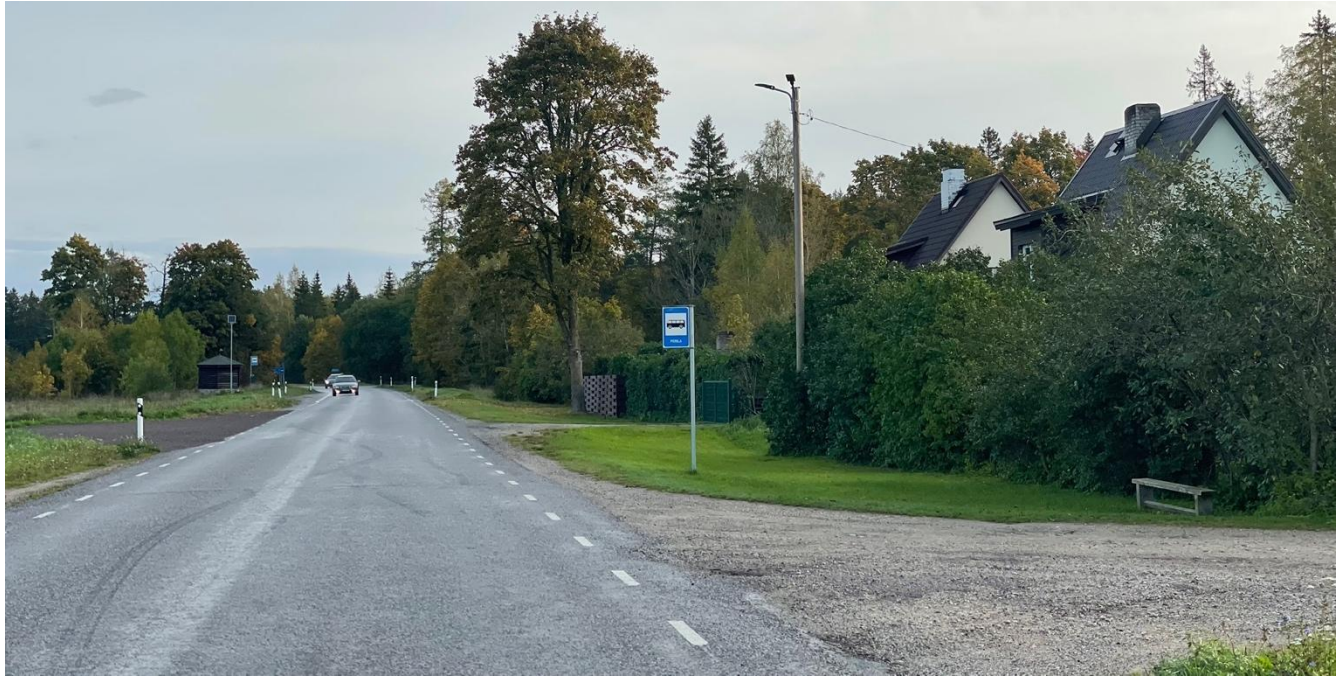
Foto 17. Peatus „Perila“

Kõige enim 1-tähiseid kogunud peatus „Perila“ on ohtlik bussi ootajate jaoks. Peatuse tunnuseks on vaid liiklusmärk ja istepink, mis asub põõsa all. Peatus asub pikal sirgel ning vastassuunast tulijate jaoks jääb peatus kurvi taha. Selle peatuse piirkonnas on kiiruspiirang 90 km/h ning seal puuduvad hoiatavad märgid inimeste liikumise kohta (Foto 17).

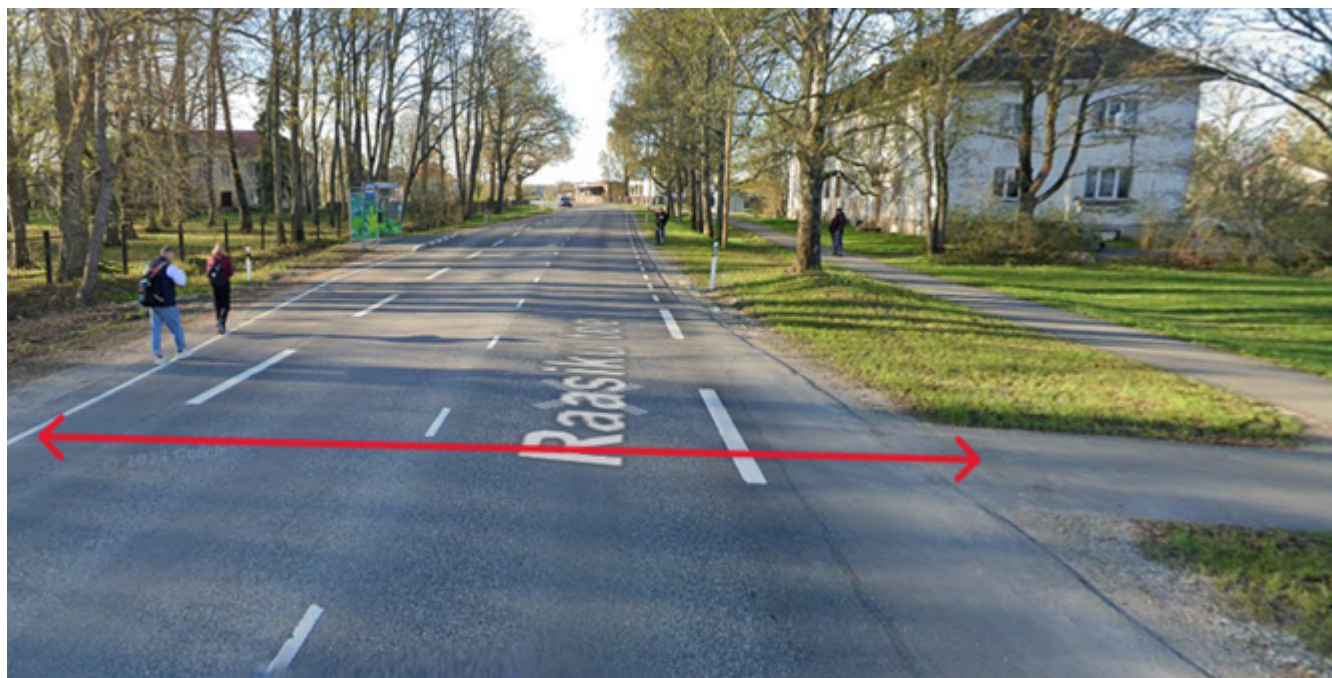
Foto 18. Peatuse „Peningi“ teeületuskoht [18]

Töö autor leidis, et tee ületamist saab ohutumaks muuta ka madala riskiga peatuste piirkonnas. Peatuse „Peningi“ riskianalüüsi tulemusel on peatus madala riskiga. Peatusest teiselpool teed asub kõnnitee, mis viib sujuvalt teeületuskohale, kuid seal puudub ülekäigurada, mis kohustab jalakäijatel teed andma sõidukitele (Foto 18).

Jalakäijate huvides oleks turvaline lahendus ülekäiguraja rajamine, sest kõnnitee tuleb sujuvalt sõiduteele, mis lastele võib tunduda loogilisena astumaks otse teele ilma sõidukitele teed andmata. Sõidukijuhtidele oleks kasulikuks informatsiooniks hoiatusmärk, mis informeeriks juhti olemaks tähelepanelikumad teel liikuvate jalakäijate suhtes.
