# **RAUDTEEÜLESÕIDUKOHA PUNASE TULE KAAMERATE ANDMETE PÕHJAL SÕIDUKIJUHTIDE LIIKLUSKÄITUMISE ANALÜÜS**

**LÕPUTÖÖ**

Logistikainstituut  
Raudteetehnika õppekava  
Juhendaja: Tarvi Viisalu

Tallinn 2021

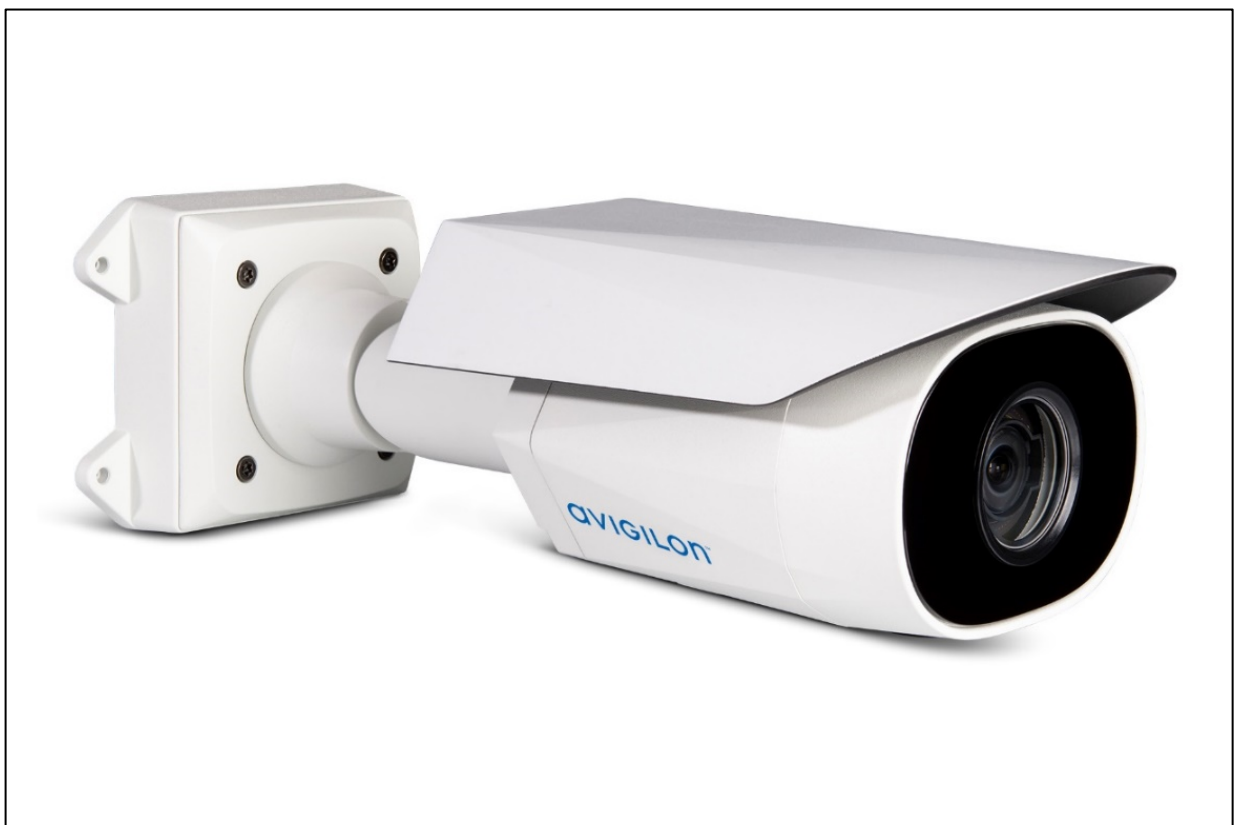
Joonis 15. Avigilon H5A kaamera

AS Eesti Raudtee paigaldas Nõmme raudteeülesõidukohale pilootprojektina kaks Ameerika ettevõtte **AVIGILON 2.0C-H5A-BO1-IR H5A, Bullet**, punase tule kaamerat. AS Eesti Raudtee on selle tootja videovalvesüsteeme kasutanud pikka aega, omab positiivsete kogemust, seetõttu valiti just need kaamerad.

H5A kaamerate rida on varustatud Avigiloni uue põlvkonna videoanalüütika tehnoloogiaga. See tehnoloogia aitab keskenduda potentsiaalselt kriitilistele sündmustele ning võimaldab nutikamat ja võimekamat videovalvesüsteemi. Kaamerad suudavad tuvastada kaadris kuni 50 objekti, isegi kui need on paigal.

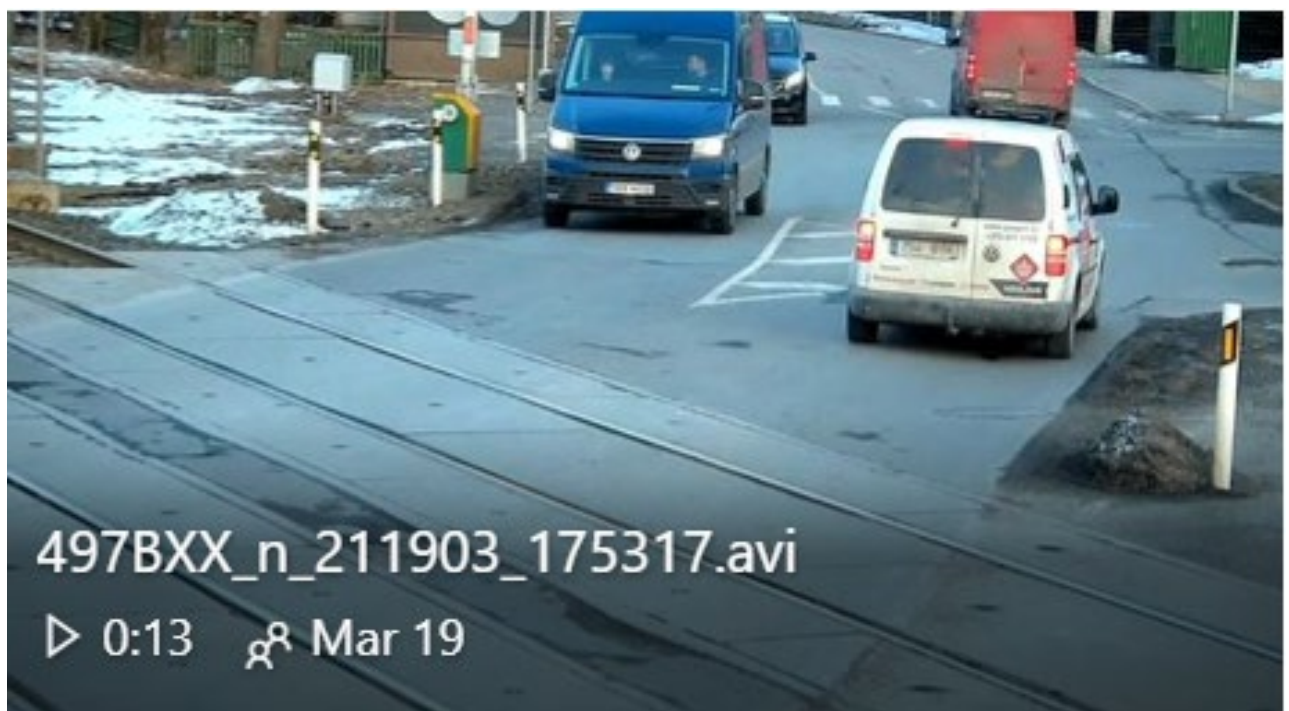
Joonis 16 . Rikkujastega pilt punase tule kaamerast

Reeglite rikkumise korral teeb kaamera autost ja selle registreerimisnumbrist foto ning teeb ka lühikese videoklipi. Rikkumiste andmeid hoitakse mõnda aega väikeses serveris ja mõne aja pärast kirjutatakse üle.
