# **AJUTISE LIIKLUSKORRALDUSE ANALÜÜS TARTU LINNAS**

**LÕPUTÖÖ**

Logistikainstituut

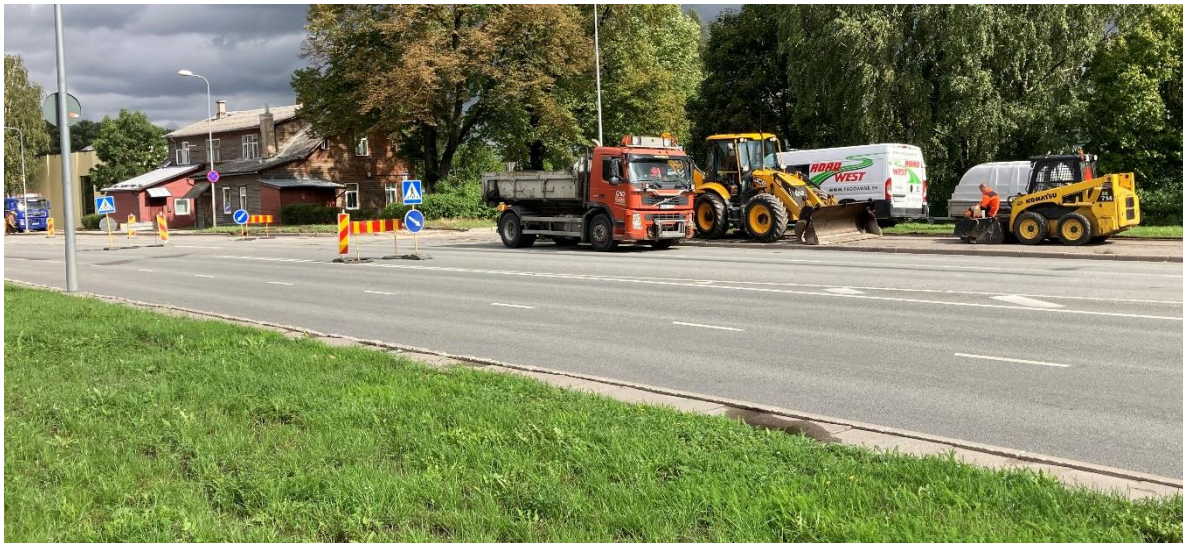
Foto 1. Tartu linn, Turu tänav, kõnnitee ehitus.

Augusti kuus teostati töid Tartus Turu tänaval, antud objekti teostajal puudus Tartu linnavalitsuse poolt ehitustööde luba. Tööteostaja oli esitanud ehitustööde taotluse linnale, kuid linn lükkas taotluse tagasi, sest neil puudus ajutise liikluskorralduse skeem jalakäijate ümbersuunamise jaoks. Lisaks ajutise liikluskorralduse skeemi puudumisele teostati objektil kõnnitee ehituse töid ka sõidutee peal (Foto 1).

Antud objekt oli liiklusohutuse seisukohalt väga hea näide sellest, et kuidas mõned tee ehitajad oma töid teevad ning võivad tekitada sellega liiklusohutlikke olukordi kõikidele liiklejatele kui ka iseendale. Objekti vaatlusel selgus, et töömaad ei olnud nõuete kohaselt eraldatud ning tööd teostati ilma linna poolse kooskõlastusteta. Tööd teostati ebakorrektselt terve lõigu ulatuses, mille pikkuseks oli ca 400m. Kergliiklustee oli ülesse freesitud ning ebatasasuste eest hoiatavad liiklusmärgid puudusid. Kergliiklejatele olid tehtud ajutised ülekäigurajad, kuid ülekäiguradade asukohad olid läbimõtlemata ning ohtlikud. Jalakäijate ümbersuunamine toimus üle haljasala ning kõrgelt äärekivilt astega alla, ülekäiguraja märgid olid kohakuti ehk ei olnud ka korrektselt paigaldatud. Ohtlikuks tegi olukorra ka tee ehitaja auto, mis seisis ülekäigu rajal. Arusaamatuks jäi ka see, et kuidas oleks liikumispuudega inimesed teed ületama pidanud. Liiklusmärkide kohapealt kasutati valesti kasutati liiklusmärke 172 „Jalakäijad“ ehk teelõik kus jalakäijad liiguvad sõiduteel, see märk oli vale sellepärast, et kergliiklejad kasutasid siiski kergliiklusteid ning sõiduteel polnud neile eraldatud eraldi piirdega rada. Antud märgi asemel oleks pidanud kasutama liiklusmärki 171 „Ees on reguleerimata ülekäigurada“. Objektil oli üks sõidurada eraldatud, sõiduraja kadumise liiklusmärgid 53..

Töö autor toob välja enda poolse nägemuse ajutise liikluskorralduse skeemina (Joonis 2) ühe etapi näol. Skeemil on näha, et kuidas oleks antud töö saanud tehtud palju korrektsemalt, et tagada kõikidele liiklejatele ohutus.

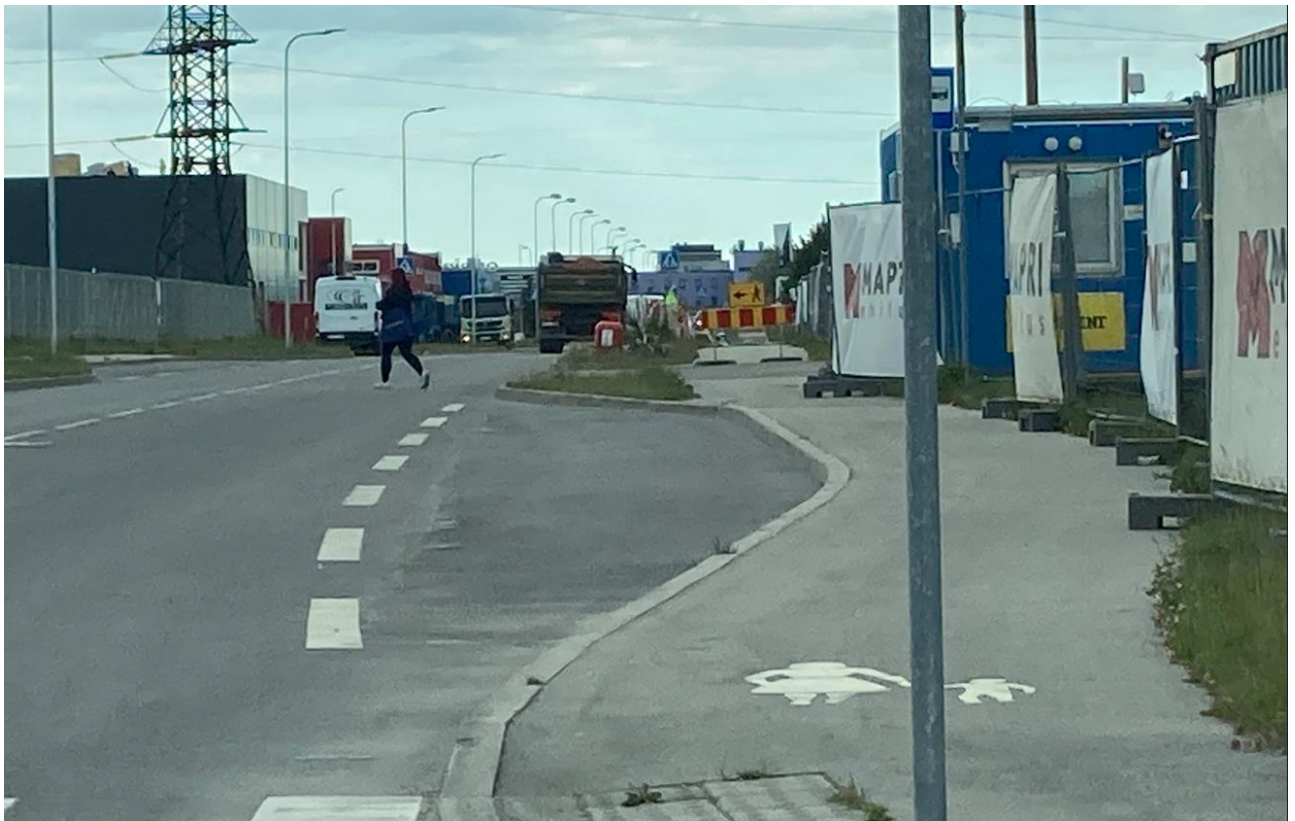
Foto 2. Tartu linn, Tehnika tänava ärihoone ehitus.

Liiklusobjektil Tartu linnas Tehnika tänaval ehitati uut ärihoonet ning sellest tulenevalt oli paigaldatud ajutise liikluskorraldus märgid (Foto 2), et suunata kergliiklejad töötsoonist eemale, mille tõttu oli tänava ühel pool kergliiklustee osaliselt suletud.

Objektile oli paigaldatud ajutise liikluskorralduse märgid, kuid need ei olnud paigaldatud korrektselt. Töö teostajatel ei olnud linnavalitsusele esitatud ajutise liikluskorralduse skeemi ning saadud kooskõlastust. Tehnika tänava liikluskorraldus oli puudulik, kergliiklejad suunati Ropka tänava poolsest otsast üle sõidutee valest kohast, kus ei olnud ülekäigurada (Foto 2), kuigi 40 meetrit enne jalakäijate suunamist, oli olemas ülekäiguraja liiklusmärk, mida oleks saanud kasutada ümbersuunamiseks.

Töö autor pakub välja omapoolse nägemuse kuidas sellisel puhul võinuks ajutise liikluskorralduse skeem välja näha (Joonis 3). Jalakäijate ümbersuunamiseks oli olemas olevate ülekäiguradade puhul kõik vajalik olemas.

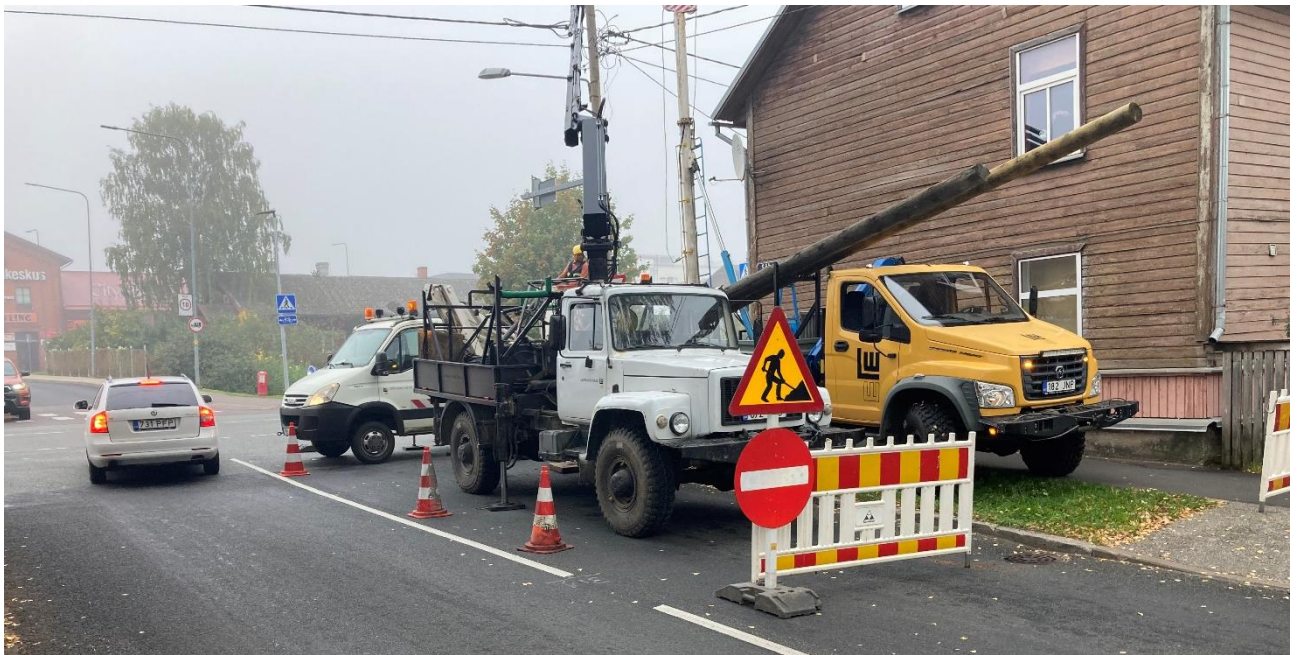
Foto 3. Tartu linn, Sõbra tänava ja Võru tänava ristmiku valgustusmasti vahetus.

Ühe objektina tooks töö autor välja septembris teostatud valgustusmasti tugiposti vahetuse Sõbra tänaval ja Võru tänava ristmikul (Foto 3). Töö tegemise ajaliseks kestvuseks oli ligikaudu 3 tundi. Selle jaoks oli tööteostaja ehk elektrifirma tellinud ajutise liikluskorralduse skeemi koos paigaldusega antud objektile sellega tegelevast ettevõttest ning sai kooskõlastuse linnavalitsuselt töö teostamiseks. Töö autor toob välja antud objekti korrektsuse ning õigesti paigaldamise, kui positiivse näitena ajutisest liikluskorraldusest. Objektile on näha, et on kasutatud kaasaegseid liiklusmärke, mis tagavad korrektse ja kõikidele nähtava ning arusaadava liikluskorralduse. Sellega tagavad nad kõikide liiklejate ohutuse antud tööd teostades.

Töö autor objekti lähemal vaatlusel ajutise liikluskorraldusega seotud vigu ei tuvastatud ning märgid oli eeskujulikult paigaldatud. Kergliiklejad olid kõikidest suundadest ohutult ümbersuunatud ja oli tagatud nende ohutu liiklemine. Antud objektil oli autojuhtidele ümbersuunamine tehtud kõrvaltänavate kaudu, mis tagas selle, et autojuhid ei pidanud oluliselt pikemat maad sõitma. Vaatlusel jäi silma autojuhtide käitumine seoses ajutise liikluskorralduse märkide järgimisega, sest neid eirati ja sõideti liiklusseadust rikkudes sealt ikkagi läbi ning tekitati sellega liiklusohutlikke olukordi. Sõbra tänava ja Võru tänava ristmiku valgumasti vahetuse objekt on ideaalne näide sellest, et isegi kui töömaa on eraldatud korrektselt, siis oluline on ka liiklejate enda käitumine ning ajutise liikluskorralduse järgimine.

Töö autori arvates tuleks informatsiooni mõttes lisada Sõbra ja Kesk tänava ristmikule infotahvel, kus oleks kirjas Võru tänava ja Sõbra tänava ristmiku osalise sulgemise kohta.

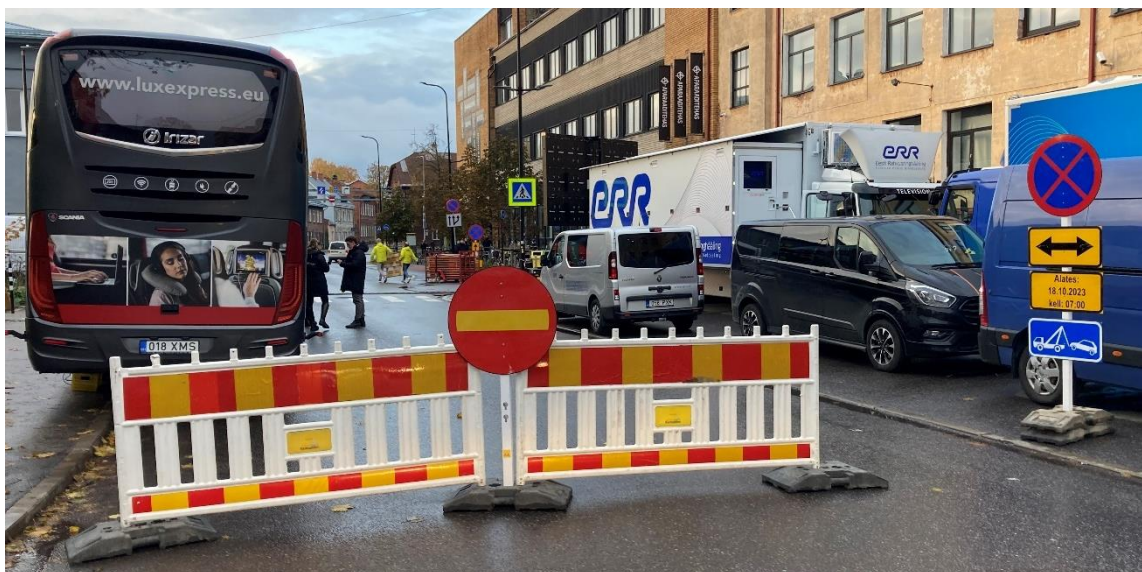
Foto 4. Aparaadifestival, Kastani tänaval, Tartu linnas.

Apraaditehase festivali korraldamiseks telliti ajutise liikluskorralduse skeem koos kooskõlastamisega ajutise liikluskorraldusega tegelevast ettevõttest ning paigaldus selleks ettenähtud ettevõtte poolt. Liikluskorraldus märgid oli paigaldatud vastavalt ajutise liikluskorralduse skeemile (Joonis 5), mis oli kooskõlastatud Tartu linna liikluskorralduse spetsialistiga.

Töö autori paikvaatlusel selgus, et õhtuse tipptunni ajal tekkis Kastani tänavale väga suur liiklusummik. Ummik tekkis seoses Riia tänava ja Vaksali tänava ristmikul olevatest valgusfooridest, sest nende fooride tsükkel on liiga lühike. Antud olukorras oligi murekohaks see, et Kastani tänavalt saabuvasid autosid ei olnud tänu fooridele võimalik kiiremini läbi lasta.

Töö autori soovitusena tuleks selle probleemi lahendamiseks lisada infotahvel Kastani tänava ja Võru tänava ristmikule 72 tundi enne ürituse algust ja tee sulgemist. Infotahvel tagaks informatsiooni jõudmise varasemalt sealsete liiklejateni ning elanikeni, mis tagaks sujuvama liikluse.

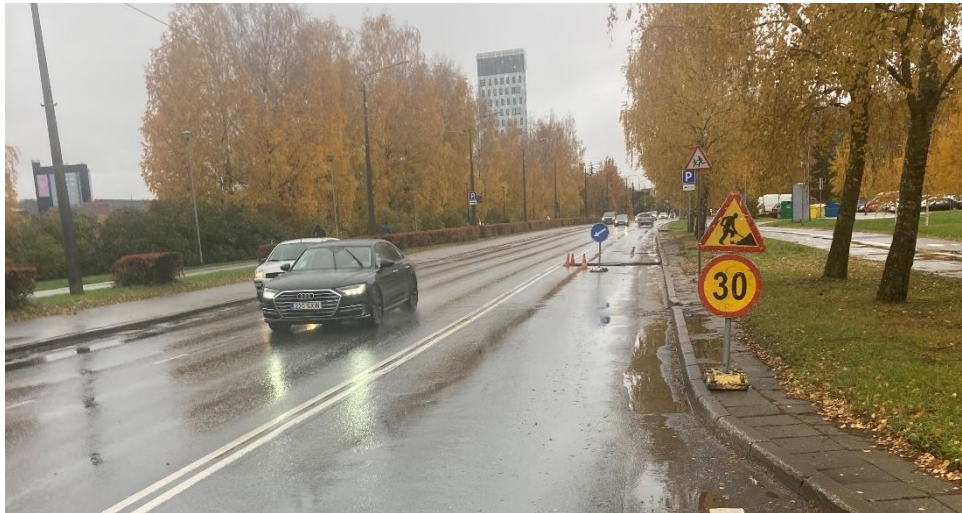
Foto 5. Pikk tn, Tartu linn, kanalisatsioonikaevu tööd.

Tartu linnas Pikal tänaval teostati kanalisatsioonikaevu töid, kus freesiti ülesse asfalt ümber kanalisatsioonikaevu. Antud objektil ajutise liikluskorralduse skeem puudus ja Tartu linnavalitsus polnud tehtavate töödega kursis. Selle töö teostaja oli paigaldanud ühest suunast liiklusmärgid 158 „teetööd“ ning alandanud kiiruse 30km/h peale (Foto 5).

Vahetult enne kanalisatsioonikaevu oli paigaldatud liiklusmärk 421 „ümbERPõike suund“ ja tähiskoonused, millel puudusid helkurribad ning mis ei vasta ajutise liikluskorralduse määrusele. Määruses 2. peatükk Liikluskorraldusvahendi kasutamine paragrahv 7 (2) kus öeldakse, et märkide ja tähiskoonuste valgust peegeldavad materjalid vastavad nõuetele, kui on järgitud Eesti standardit [1]. Vastassuunast tulijatele puudusid eelteavitavad ajutise liikluskorralduse märgid.

Pika tänava tööde teostamisel oleks pidanud tööteostaja tellima ajutise liikluskorralduse skeemi sellega tegelevalt ettevõttelt, seejärel selle linnavalitsuse spetsialistiga kooskõlastama ning tegema kaevetööde taotluse linnavalitsusele.

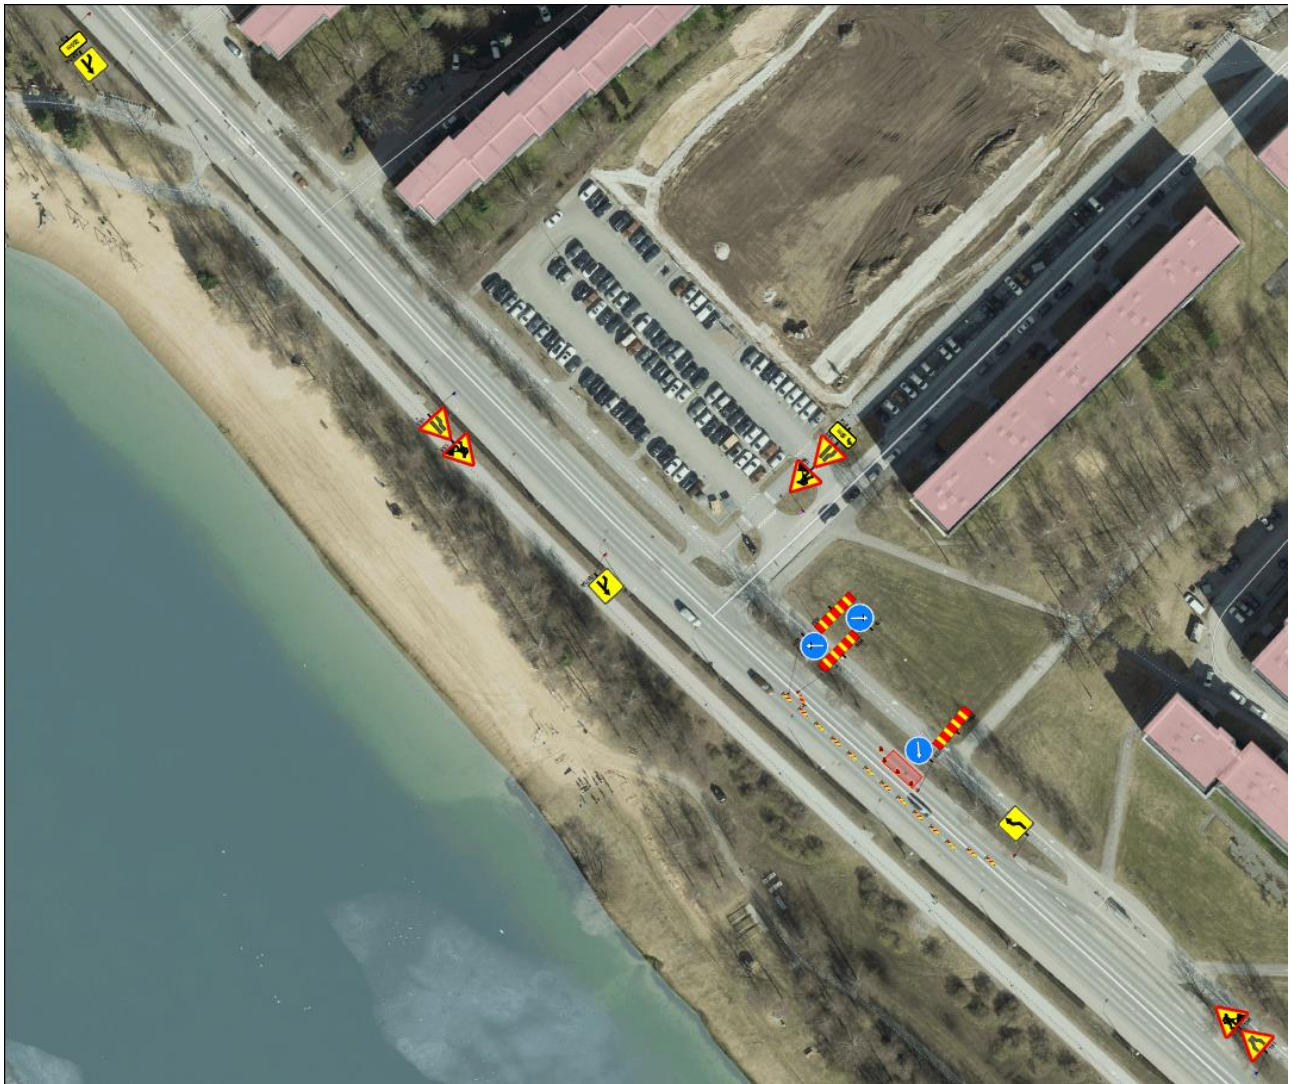
Joonis 6. Välja pakutud lahendus pikale tänavale (Töö autori koostatud).

Töö autor toob välja enda poolse skeemi, et kuidas tuleks lahendada ajutise liikluskorraldus antud objektil, et tagada kõikide liiklejate ohutus ja liikluse sujuvus (Joonis 6). Antud objektil on väga oluline see, et ei tekiks ummikuid, sest tegemist on Tartus Annelinnas suure liiklusega tänavaga. Joonisel on näha, et mõlemalt poolt töömaad, kui ka kõrvaltänavalt saabuvasid liiklejaid on eelteavitatud ja on paigaldatud liiklusmärgid 158 „teetööd“, liiklusmärgid 161 ja 163 „tee kitsenemine“. Selleks, et töömaast ohutult mööduda, on vasakult poolt tulijaid teavitatud eelseisvast rajakadumisest ning paremalt poolt tulijatele on tekitatud kerge ümberpöie vastassuuna kaudu. Ümberpöike jaoks on kaotatud üks sõidurida ning selleks on kasutatud liiklusmärke 686 „Ohtlik koht või teeäär“, liiklusmärke 421 ja 422 „ümberpöike suund“ ja liiklusmärke 684 „hoiatustara“. Ümberpöike eraldamisega on tekitatud ohutu möödapääs töömaast mõlemast suunast tulijatele, et tagada maksimaalne liiklusohutus tööde teostajale kui ka liiklejatele.

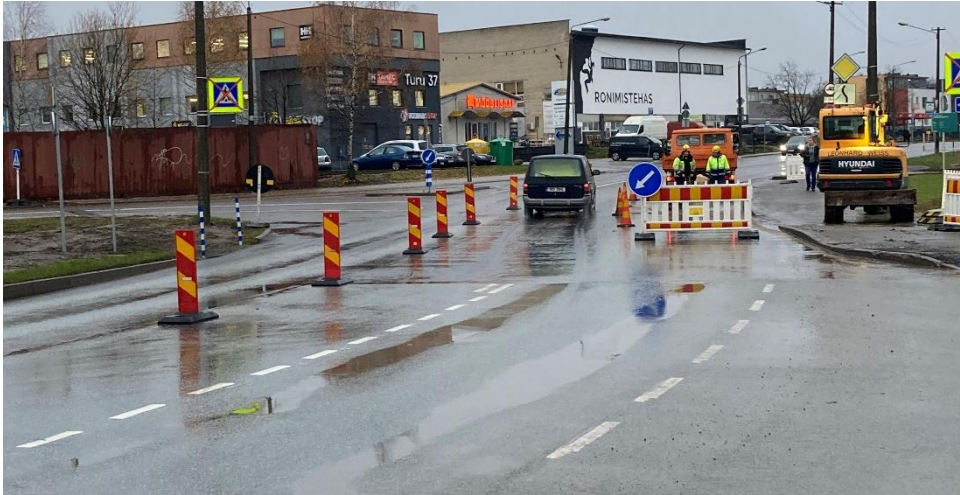
Foto 6. Turu tänava avariitööd.

Tartu linnas Turu tänaval teostati elektri avariitööd (Foto 6). Kuna rikke asukoht on väga suure liiklusköormusega teelõigul, siis vajab töö teostaja tööde teostamiseks ohutut ajutist liikluslahendust.

Töö teostaja tellis liiklusskeemi sellega tegelevalt ettevõttelt ning kooskõlastas selle Tartu linnavalitsuse spetsialistiga ning lasi skeemi paigaldada liikluskorraldusvahendeid käsitleval firmal. Kõik liikluskorraldusvahendid olid paigaldatud vastavalt nõuetele ning liiklusskeemile (Joonis 7). Paikvaatlusel veendus antud töö autor, et liikluskorraldus toimis, kõik oli õigesti paigaldatud ja tehtud ning oli ohutu tööteostajatele kui ka kõikidele liiklejatele.

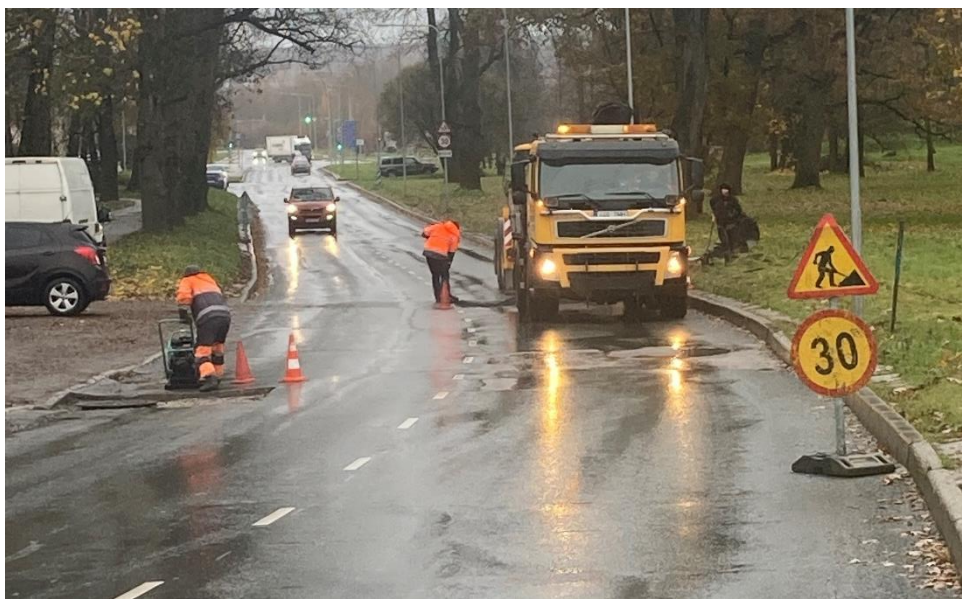
Foto 7. Ropka tänava kanalisatsioonikaevu tööd.

Tartu linnas Ropka tänaval teostati kanalisatsioonikaevu töid. Kanalisatsioonikaevud olid alla vajunud ning need tõsteti teega ühele tasapinnale. Antud objektil puudus ajutise liikluskorralduse skeem ning Tartu linnavalitsuse luba tööde teostamiseks. Tartu linn polnud tööde tegemisega kursis. Paikvaatlusel selgus, et objektil kasutati mõlemast suunast teetööde märke ning kiirus oli piiratud 30km/h (Foto 7). Töötsoone ei eraldatud ning töid teostati kahes kohas, mis tekitas olukorra, kus sõidua autod pidid sõitma slaalomit kahe tsooni vahel. Antud objektil ei kasutatud korralike liiklusvahendeid, sest vaatlusel selgu, et kasutati tähiskoonuseid millel puudusid helkurklepsud.

Töö autor pakub välja omapoolse lahenduse ajutise liikluskorralduse skeemi näol (Joonis 7). Liiklusskeemil toob töö autor välja ühe etapi nii, et töö tegijatel oleks ohutu töötsoon ning liiklejatel selge ja arusaadav liikluskorraldus. Antud objektil oleks pidanud jagama tööd kahte etappi, et üks sõidusuund oleks alati avatud ning piisava nähtavusega. Ajutise liikluskorralduse joonisel (Joonis 8) on välja toodud lihtne, toimiv ja ohutu lahendus, kus on paigaldatud liiklusmärgid 158 „teetööd“ koos liiklusmärkide 162 ja 163 „teekitsenemine“. Töötsoon on eraldatud ning selleks kasutaks töö autor liiklusmärke 421 ja 422 „ümberpöike suund“ koos liiklusmärgi 686 „hoiatustaraga“ ja teljel kasutati liiklusmärke 686 „ohtlik koht või teeäär“.

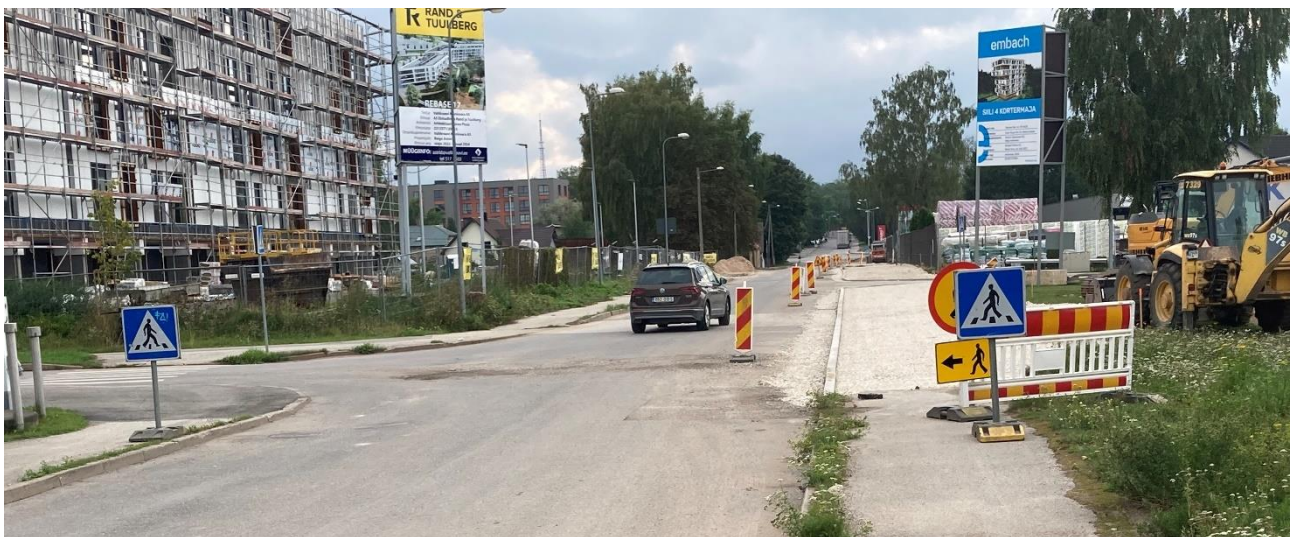
Foto 8. Rebase tänava kergliiklustee ehitus.

Objektil olid püsti pandud ajutise liikluskorralduse märgid. Infot tööde teostamise kohta töö autor Tartu linna kodulehelt ei leidnud. Antud objektil olid ajutise liikluskorralduse märgid olemas ja paigaldatud. Vaatlusel selgus, et liikluskorralduse vahendid olid paigaldatud mõningaste puudujääkidega.

Töö autor koostas ajutise liikluskorralduse skeemi, et kuidas tuleks ajutine liikluskorraldus teostada (Joonis 9). Töö autori poolt koostatud skeemil on näha, et kõikidest suundadest tulijatele on vajalik paigaldada liiklusmärgid 158 „teetööd“ ning töötsoon tuleks eraldada liiklusmärk 684 „hoiatustaraga“.

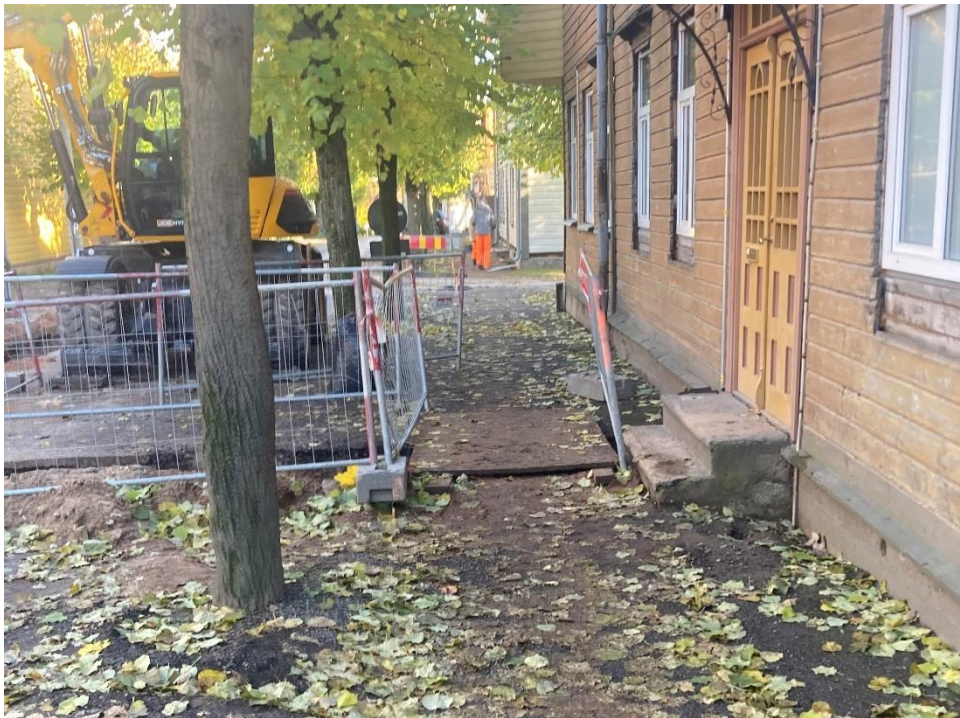
Foto 9. Tartu linn, Õne tänava ja Linda tänava ristmik.

Novembri kuus toimus Tartu linnas Õnne tänava ja Linda tänava ristmikul kaevetööd, kus teostati soojatrassi ja -torustiku ehitust. Paikvaatlusel selgus, et antud objektile on koostatud skeem (Joonis 10) ja see vastas reaalsele olukorrale. Antud skeem oli kooskõlastatud Tartu linnavalitsuse spetsialistiga. Liiklusmärgid olid paigaldatud õigesti ning liikluskorraldus üldiselt oli teostatud nõuetekohaselt.

Töö autori arvates oleks saanud Õne tänava soojatrassi ehitustööde ajutises liikluskorralduses paremini teostada jalakäijatele läbipääsu objektilt. Pildil (Foto 9) on näha, et jalakäijatele oli ehitatud ise OSB plaadist ajutine sild, et ületada madalat kaevikut. Pildil (Foto 9) on ka näha ohtliku äärt, mille taha võinuks keegi takerdada ning kukkudes end vigastada. Ajutist silda ületades tundis töö autor kuidas OSB plaat jalge all vetrus ning ei olnud kindel pind, millel kõndida. Kuna ilm oli niiskema poolne siis ei tundunud ka antud sild ohutu vaid jättis tunde, et plaat läheb kohe katki. Antud objektile olid kõik suunad korrektselt ajutiste liikluskorraldus vahenditega märgistatud. Lisatud olid 552, 553 ja 554 „Umbtee“ ning töömaa oli piiratud kergliiklusaedadega ja liiklusmärgiga 331 „Sissesõidu keeld“.

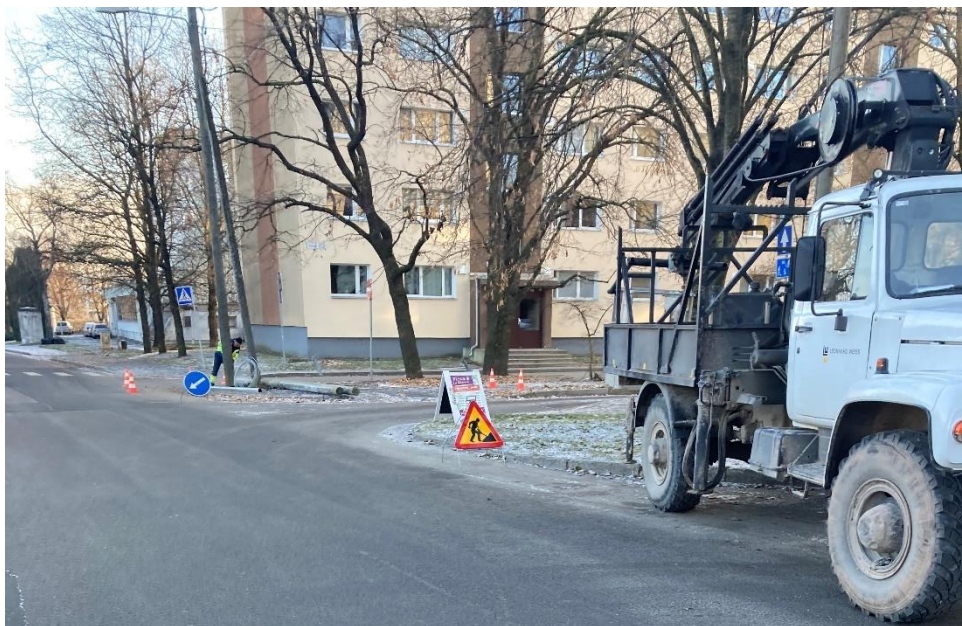
Foto 10. Rebase tänava valgustusmasti vahetus

Sellel objektil kasutati liiklusmärke, mis ei vastanud nõuetele ning ka töömaa ei olnud eraldatud (foto 10). Töö tegija kasutas liiklusmärke 158 „teetööd“ ning liiklusmärki 421 „ümberpöike suund“ mis ei vasta riigiteatajas kirjas olevale, et ajutisel alusel teepeenrale või teekattele paigaldatud märgi alaserva kõrgus teekattest on vähemalt 0,6 meetrit ja teeäärt või ohtlikku kohta tähistataval märgil vähemalt 0,1 meetrit. Avariitööl ja liikoval teetööl on märkide ja tahvlite alaserva kõrgus teekattest vähemalt 0,2 meetrit [1]. Töö tegija sõidukid pargiti kergliiklusteele kui ka teeäärde ilma tähistamata. Kergliiklejatele puudus töötsoonist ümbersuunamine ning neile polnud tehtud ühtegi takistust, et mitte töötsooni siseneda.

Töö autor pakub välja omapoolse lahenduse ajutise liikluskorralduse skeemi (Joonis 11) näol. Skeemis kajastub, et kuidas sellist tööd oleks saanud teostada nii, et see oleks ohu kõikidele osapooltele. Antud objektil tuleks tagada ohutus töötsoonis, et tööd saaks teostada muretult ning sujuvalt, sest oluline on, et kergliiklejad ei saaks töötsooni siseneda.

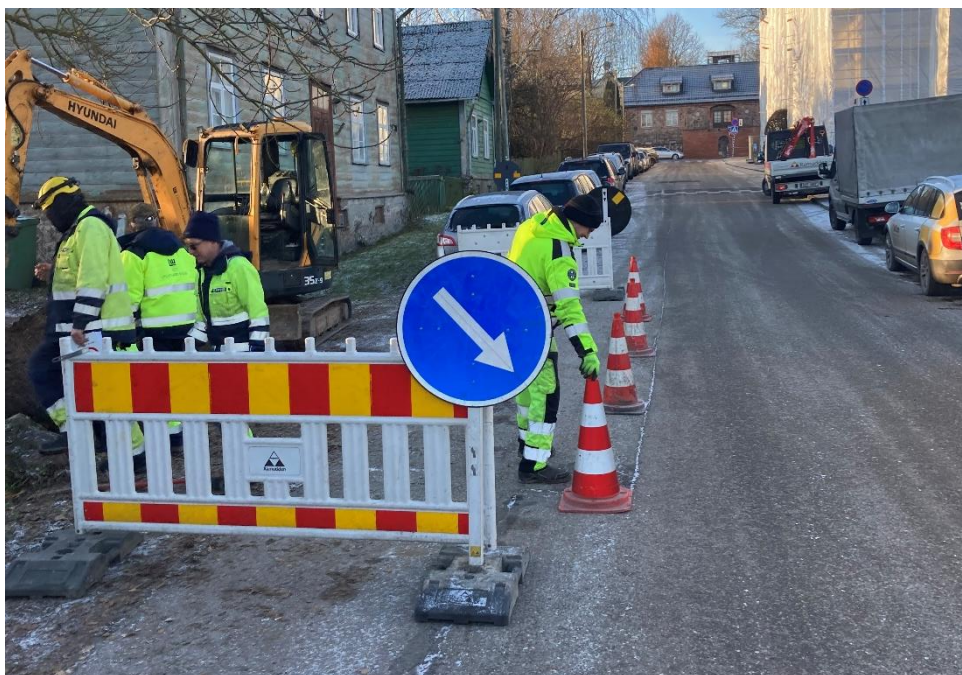
Foto 11. Lina tänava elektri avariitööd.

Paikvaatlusel selgus, et liikluskorraldus skeem (Joonis 12) oli eeskujulikult paigaldatud vastavalt skeemile ja kooskõlastusele Tartu linnavalitsusega. Töötsoon oli kergliiklusaedade ja tähiskoonustega eraldatud, et ehitaja saaks muretult töid teostada. Lisaks oli paigaldatud õigele kaugusele eelteavitavalt liiklusmärgid 158 „teetööd“ ja 162/163 „teekitsenemine“. Paigaldatud olid ka peatumis ja parkimiskeelu märgid koos lisateate tahvlitega, kuid kiirtöö korras need ei toimi, sest inimesed ei ole saanud eelteavitavat informatsiooni.

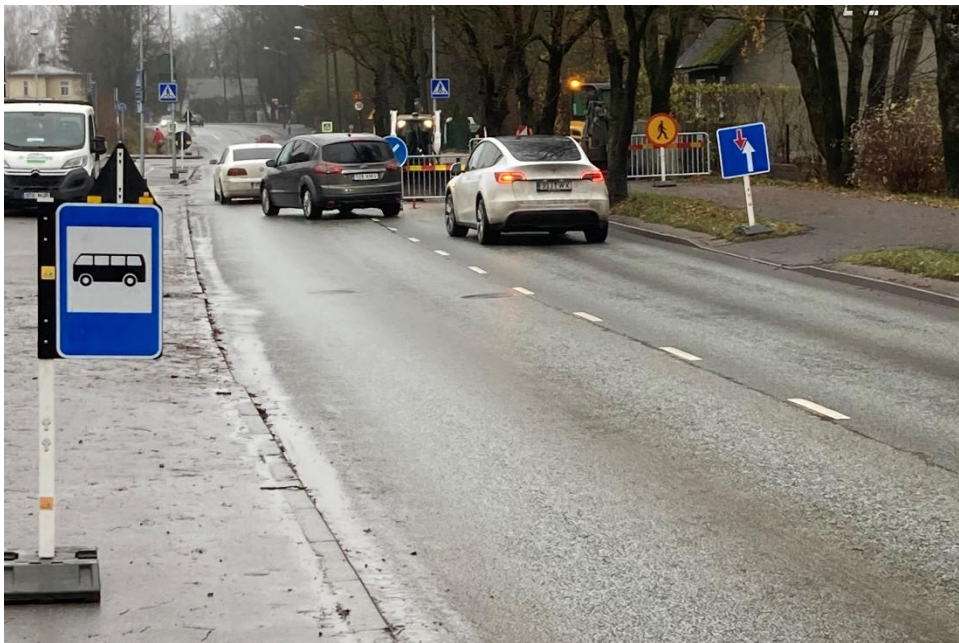
Foto 12. Võru tänava kinnistu liitumine elektrivõrguga.

Tartu linnas Võru tänaval teostati kaevetöid kinnistu liitumiseks elektrivõrguga. Selle töö teostamiseks tellis ehitaja ajutise liikluskorralduse skeemi liikluskorraldus ettevõttest. Töid teostati viies erinevas etapis. Paikvaatluse ajal oli käimas teine etapp. Antud objektil telliti liiklusskeem ajutise liikluskorraldusega tegelevas ettevõttest, kuid objekti liiklusmärkide paigalduse tegi töö teostaja ise. Pildilt on näha (Foto 12) kahte erinevat etappi, kuid töö teostaja on välja jätnud ka esimese etapi liiklusmärgid, kuigi töid teostati sellel hetkel kergliiklusteel. Kindlasti oleks pidanud kõik etapid teostama vastavalt skeemidele, et oleks olnud objekti läbimine võimalikult ohutu ja sujuv kõikidele liiklejatele.

Paikvaatlusel selgus, et ehitaja oli paigaldanud skeemi, kuid oli jätnud paigaldamata nii Teguri kui ka Tehase tänavalt tulijatele lisateate tahvlid 812 „kaugus objektini“. Pildilt on näha (Foto 12), et tööde teostaja on jätnud ühe oma tööautodest kergliiklusteele ilma tähistamata. Auto tuleks ümbritseda kergliiklusaedadega või tuleks auto mujale parkida. Objekti jälgimisel saab töö autor öelda, et liikluskorralduse paigaldusel olid jäetud mõned märgid küll paigaldamata, kuid sellele vaatamata toimis liikluskorraldus (Joonis 13) hästi ning ummikuid ega tarbetuid seisakuid ei esinenud. Tööohutusele tuleks paigalduse osas rohkem tähelepanu pöörata. Töid tuleks teha täpselt vastavalt etappidele ja järgida liiklusskeemi.

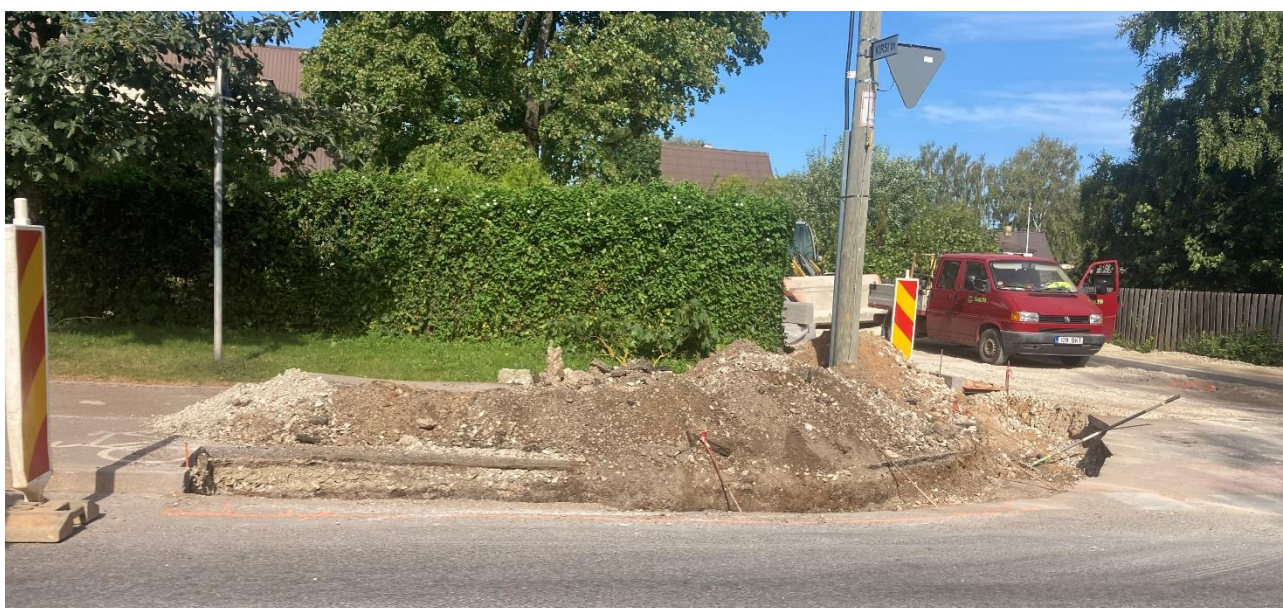
Foto 13. Võru tänava ja Kirsi tänava ristmiku rekonstrueerimistööd.

Tartu linnas Võru tänava ja Kirsi tänava ristmikul teostati tänavarekonstrueerimistööd seoses koolihoone rekonstrueerimisega. Objekti paikvaatlusel oli ehitaja töödega jõutud Võru tänava ja Kirsi tänava ristmikule ning seal teostati kergliiklustee rekonstrueerimistööd (Foto 13).

Töö autori arvates tuleks selliste tööde puhul tööd jaotada mitmesse etappi ning selleks pakub tööautor välja ühe etapi ajutise liikluskorralduse lahenduse, et neid töid teostada ohutult (Joonis 14). Joonisel (Joonis 14.) on näha kergliiklejate ümber suunamine töötsoonist kasutades selleks liiklusmärke 679 „ümberkäik“ ning teeületuseks on tekitatud ajutised ülekäigurajad, kasutades selleks liiklusmärke 543 ja 544 „ülekäigurada“. Töötsooni eraldamiseks on kasutatud liiklusmärke 324 „käigukeeld“ ja 684 „hoiatustara“. Sõidukitele on eelteavitavalt välja pandud liiklusmärgid 158 „teetööd“ ning 171 „ees on reguleerimata ülekäigurada“.

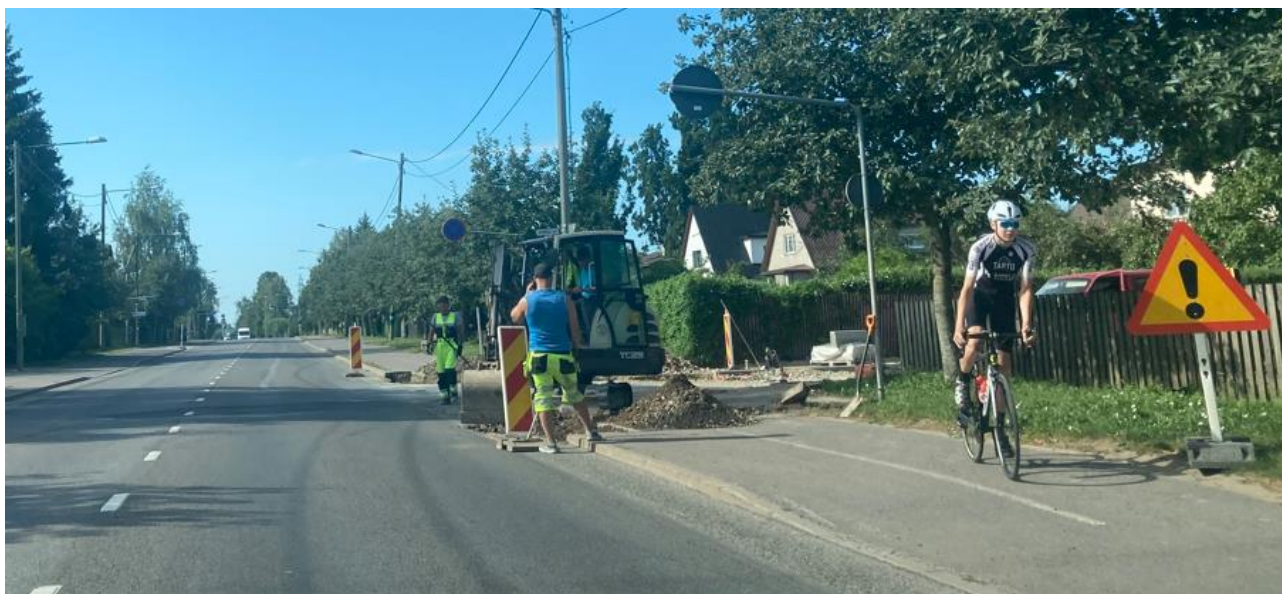
Foto 14. Võru tänava ja Kirsi tänava rekonstrueerimistööd.

Paikvaatlusel selgus, et kergliiklustee ehitamisel polnud tööde teostaja kergliiklejate ohutuse ning liikumise võimaluste peale mõelnud ning ajutine liikluskorraldus oli puudulik. Antud objektil puudus kergliiklejate ümbersuunamiseks vajaminevad liiklusmärgid ning sellel teel liiklejad pidid läbima töötsooni, mis seadis ohtu töömaal töötavate inimeste kui ka kergliiklejate tervise (Foto 14).

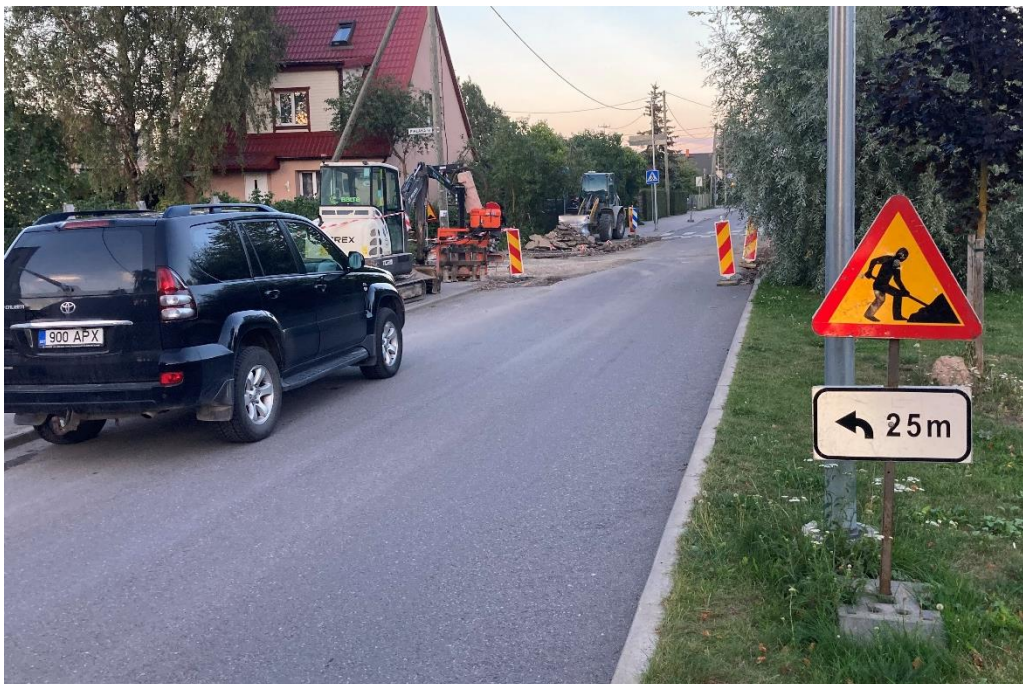
Foto 15. Aianduse ja Pihlaka tänav

Tartu linnas, Pihlaka tänaval teostati tänavate rekonstrueerimis töid (Foto 15) seoses koolihoone rekonstrueerimisega. Pihlaka tänav sai sellega seoses uue teekatte ning kergliiklustee.

Tööautor pakub välja omapoolse ajutise liikluskorralduse skeemiga lahenduse, kuidas selles etapis antud hetkel oleks võinud liikluskorraldus tehtud olla (Joonis 15). Välja pakutud lahenduses on töötsoon eraldatud ning teetööde masinad on töötsoonis, et tagada antud objektil töötajate ja liiklejate ohutus. Kergliiklejatele on pakutud välja parim ning ohutuim ümberkäik töötsoonist. Töötsooni on lubatud ainult kohalik elanik ning neile peab ehitaja tagama ohutu ligipääsu oma kinnistule.
