**LEELIS-RÄNI REAKTSIOONI  
KATSELISE UURIMISE II ETAPP**

LÕPUTÖÖ

Ehitusinstituut

Hoonete ehitus

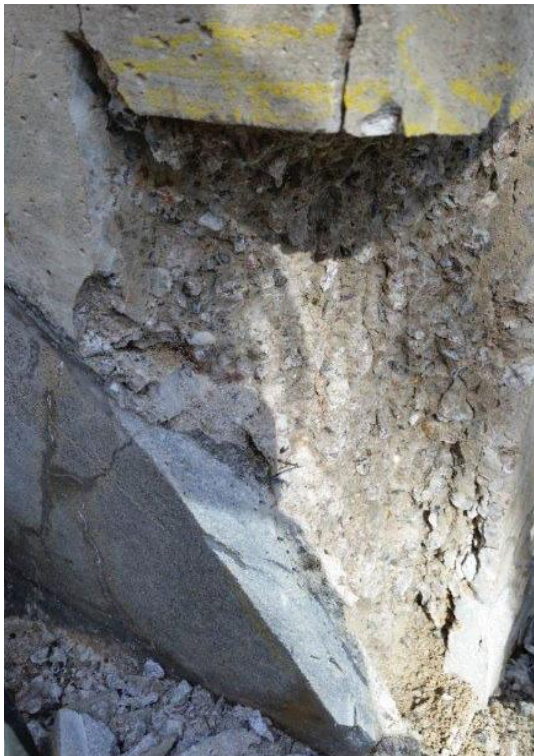
Foto 2. ASR kahjustused betoonkonstruktsiooni serval [7]

ASR tekitab visuaalselt nähtavaid kahjustusi konstruktsioonides. Need hõlmavad pikisuunalisi pragusid armatuuri kohal, vuukide lagunemist, servade murenemist (Foto 2) ja pinnapragunemisi (Foto 3). Tõsistel juhtumitel võib leelis-räni reaktsioon põhjustada konstruktsiooni deformatsioone ja kandevõime kaotust. [6]

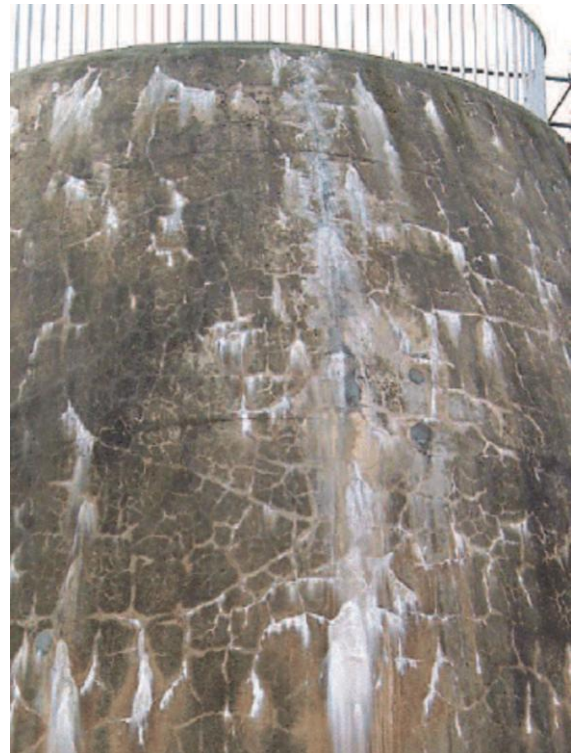
Foto 3. ASR kahjustustega betoonkonstruktsioon iseloomuliku võrkpragunemisega, pragudest väljub ASR-geel [8]

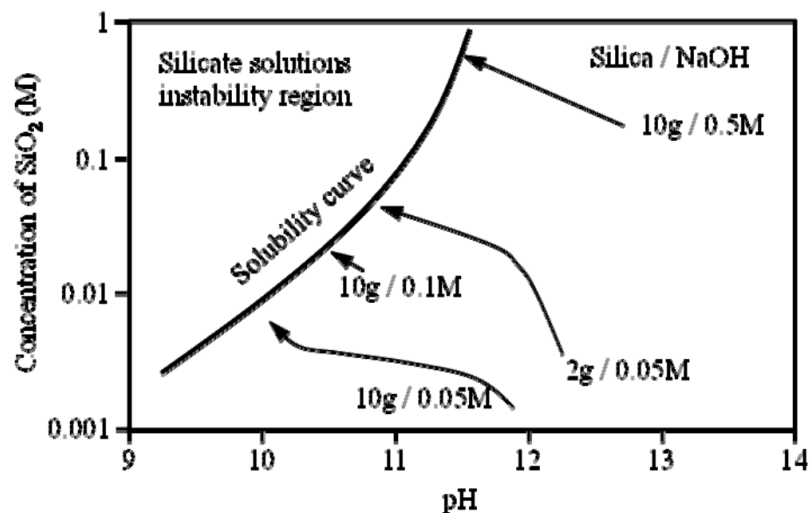
Joonis 4. Tasakaaluline lahustuvuse kõver ( $\text{SiO}_2$ -pH) ja koostise muutus erinevate  $\text{SiO}_2$ -NaOH lahuste korral [1]

Räni lahustumise protsessis langeb hüdroksiidioonide kontsentratsioon ja vesinikueksponendi ehk pH väärtus. Ideaalsetes tingimistes, kus vaadeldakse ainult leelishüdroksiidi ja räni omavahelist reaktsiooni, jätkub räni lahustumine niikaua kuni saavutatakse tasakaal vastavalt räni ja pH tasakaalukõvera graafikule. Reaktsioonijärgne räni kontsentratsioon sõltub algsest ränidioksiidi  $\text{SiO}_2$  ja naatriumoksiidi NaOH suhtest. (Joonis 4) [1]

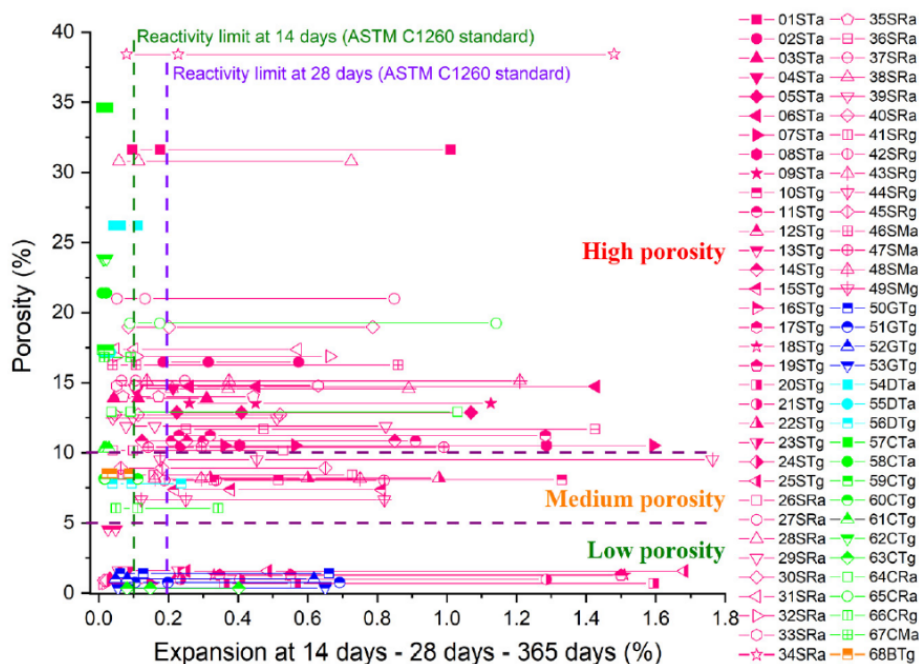
Joonis 6. Killustiku pikennemise ja poorsuse suhe 14, 28 ja 365 päeval [11]

Petrograafilises analüüsis kasutati kvartsi reaktiivsuseindeksit ( $I_{QR}$ , mis põhineb terade välis- ja siseperimeetri suhtel), kus madalamad  $I_{QR}$  väärtused, alla 0,39 viitavad suuremale reaktiivsusele. Enamik ränilistest täitematerjalidest klassifitseerus potentsiaalselt reaktiivseks, graniidid aga asusid reaktiivsuse piiril, mis kinnitab nende aeglast reaktsioonikiirust. Uuringus leiti, et graniidi väga madal avatud pooride hulk takistab leeliste sisenemist täitematerjali osakestesse, mis selgitab materjali aeglast reaktsiooni kiirust. Lubjakivi ja dolomiitset täitematerjalid, mille poorsus on kõrgem, reageerivad kiiremini, kui nendes esineb reaktiivsed räni osakesi. Madala poorsusega ränilistel täitematerjalidel toimub leelis-räni reaktsioon algselt ainult osakeste pinnalt, mistõttu on mõrdivarraste algne pikennamine väike, kuid 365. katse päevaks ulatub see teiste ränilistele täitematerjalidele omaste väärtusteni. (Joonis 6) [11]

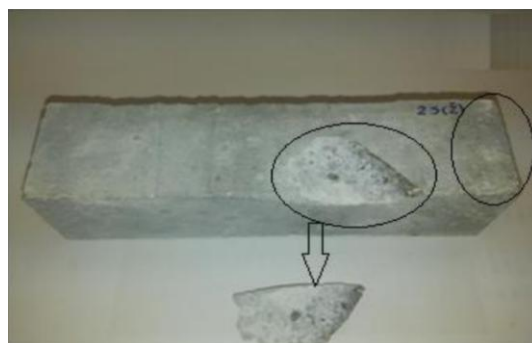
Foto 5. Proovi (Segu III) pildid pärast 56 päevast säilitamist 1 M NaOH lahuses [13]

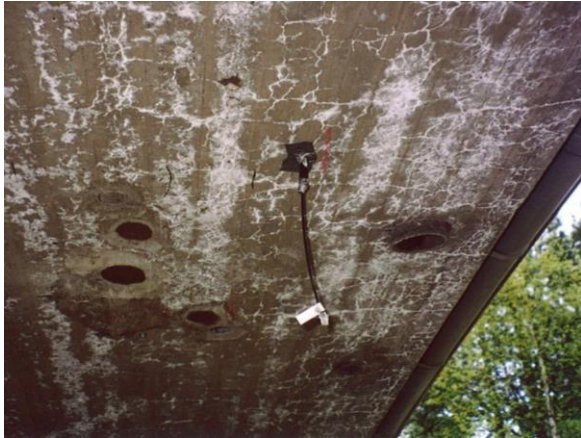
Foto 10. Paltanmäki silla ASR kahjustused [14]

2004. aasta konstruktsiooni ülevaatuses tuvastati Paltanmäki sillal leelis-räni reaktsioonile iseloomulikud kahjustused sillatekiplaadis (Foto 10, lk 21). Silla suhteline niiskus oli uuringute läbiviimise hetkel 97...99%. Kokki sillal Tampereles tuvastati ASR ainult konstruktsiooni servaprussidel (Foto 11, lk 21). Sild lammutati ja ehitati ümber 2012. aastal. [14]

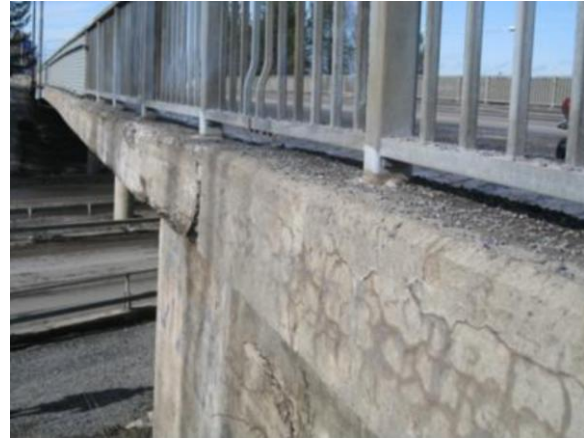
Foto 11. Tamperes Kokki silla servaprusside võrkpragunemine [14]

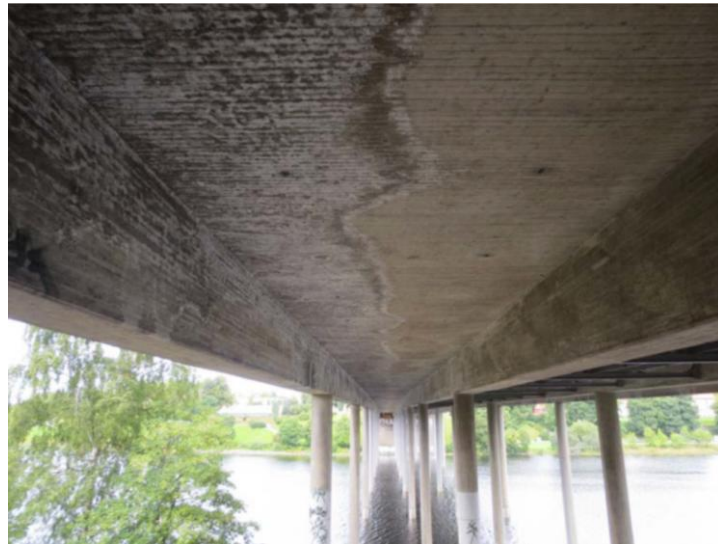
Foto 12. Sillateki alumise osa ASR-ist tingitud kahjustused [15]

aladel märgati ulatuslikku pragunemist, mis kinnitab, et püsiv niiskus oli Elgeseteri silla ASR kahjustuste arenemisel määrav tegur (Foto 12). [15]

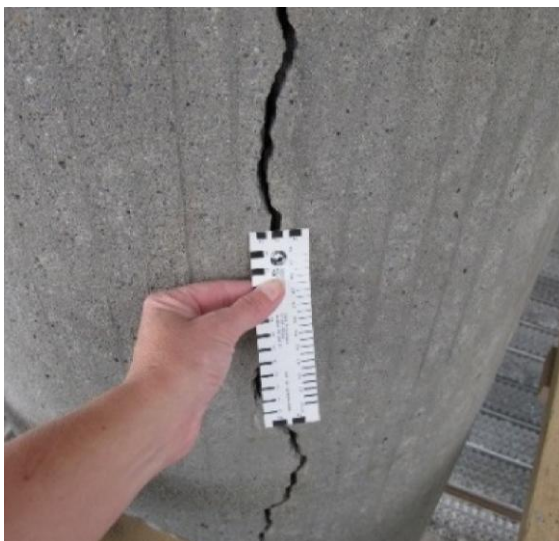
Foto 13. Posti 7 mm laiusega pragunemine [15]

2014. aastal teostatud uuringus vaadeldi kolme posti ning mõõdeti nende pragude laiust kahel kõrgusel. Nende postide praod olid laiuses 0,8, 1,4 ja 4,0 mm, kuid suurim pildidel jäädvustatud pragu ulatus laiuses 7 mm-ni (Foto 13). Praod olid enamasti postiga pikisuunaliselt. ASR tuvastati konstruktsioonil 1990. aastal, mil postide nihe oli esmakordsel dokumenteerimisel 110 mm. Enne 2003. aastal teostatud parandustöid oli nihe suurenenud 150 mm-ni. (Foto 14). 2026. aasta seisuga ei ole konstruktsiooni lammutatud. [15], [16]

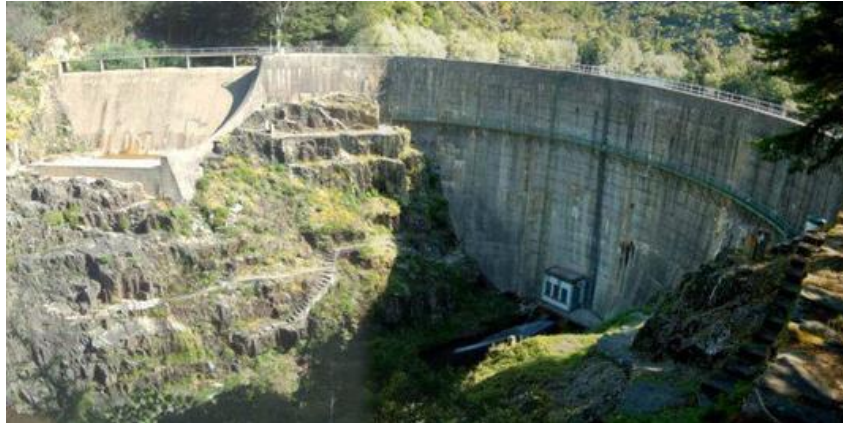
Foto 15. Alto Ceira pais [17]

Alto Ceira pais ehitati aastatel 1940...1949 (Foto 15). Konstruktsiooni ehitamiseks kasutati ca 7000 m<sup>3</sup> betooni. Ehitustöodes kasutati betooni täitematerjalina purustatud kvartsiidi plokkide ja piirkonna jõeallikate peenemaid settekivimeid, mis suure tõenäosusega kutsusid esile ASR-i tekke, kuna sisaldasid leelis-räni reaktsiooniks vajalikku ränidioksiidi. [17]

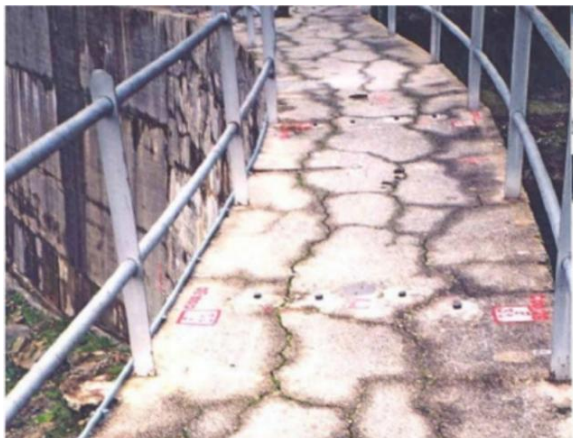
Foto 16. Pragunemise muster harjal [17]

1980. ja 1990. aastatel läbi viidud konstruktsiooni uuringud näitasid paisu keskosas ja kandvates tsoonides märkimisväärse pragunemise ja lekete olemasolu. Avastatud pragunemine oli tüüpiline ASR-le ehk võrgu mustriks (Foto 16, Foto 17). [17]

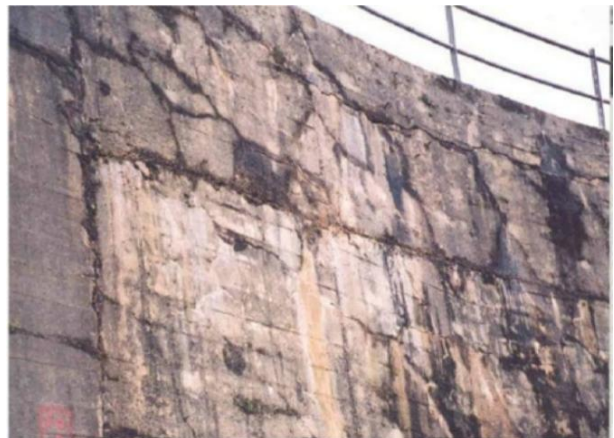
Foto 17. Pragunemise muster allavoolu pinnal [17]

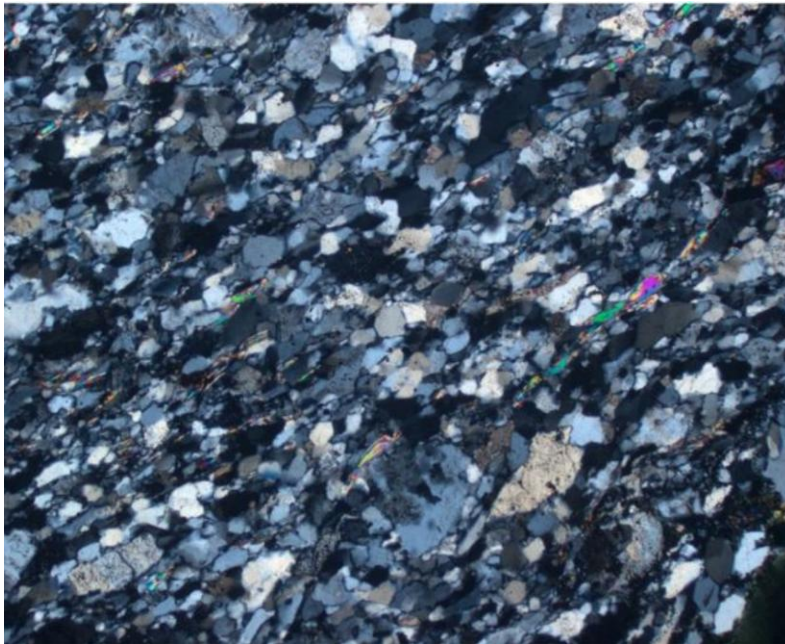
Foto 18. Väga suure tõenäosusega reaktiivne Rootsi peenteraline müloniit (*fine-grained mylonite*) [14]

Mõlema tehnika rakendamisel saadakse uuritavas materjalis sisalduvate kivimite ja mineraalide tüüp ja osakaal koostises petrograafiliselt iseloomustatuna (Foto 18). Juhtudel, kus kõiki mineraalseid koostisosi ei ole võimalik kummagi tehnika abil kindlaks teha või kui esineb kahtlus reaktsioonivõimeliste komponentide suhtes, on soovitatav kasutada täiendavaid analüüsimeetodeid. Nendeks on keemiline analüüs, röntgen difraktsioonanalüüs ja värvimismeetodid. [19]

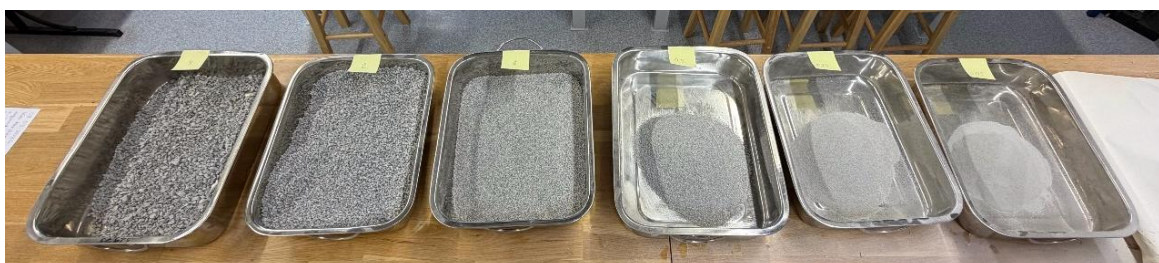
Foto 21. Purustatud ja sõelutud jämetäitematerjal

Jämetäitematerjali sõelumiseks kasutati seadet Controls Tamiz De Ensayo. Purustatud killustik defraktsioneeriti erinevatesse anumatesse 4 mm, 2 mm, 1 mm, 500 µm, 250 µm ja 125 µm (Foto 21).

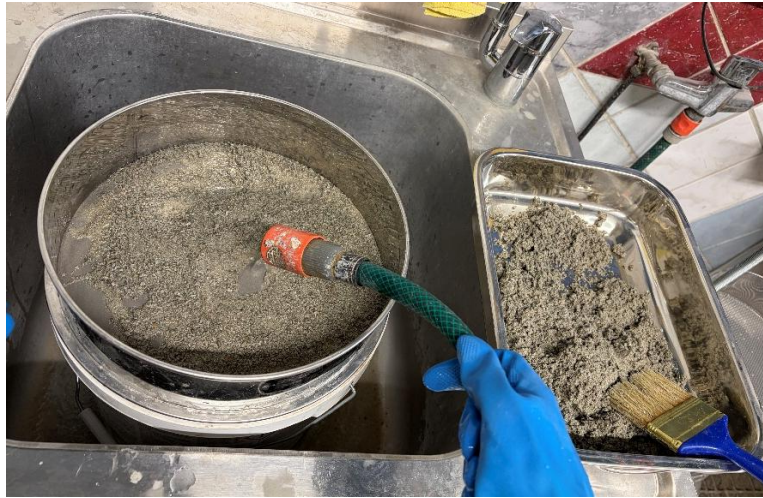
Foto 22. Purustatud killustiku pesemine jooksva vee all

Pärast katsekehade valmistamiseks vajamineva jämetäitematerjali kaalumist, pesti see jooksva vee all, et eemaldada peenike tolmu (osakesed terasuurusega < 125 µm)

(Foto 22). Igat fraktsiooni pesti sellele vastava sõela peal. Pärast pesemist paigutati killustik ca 100°C juures ahju kuivama 16 ± 1 tunniks. Purustatud ja fraktsioneeritud killustikku säilitati eraldi hermeetilistes kottides kuni katseajani (Foto 23).

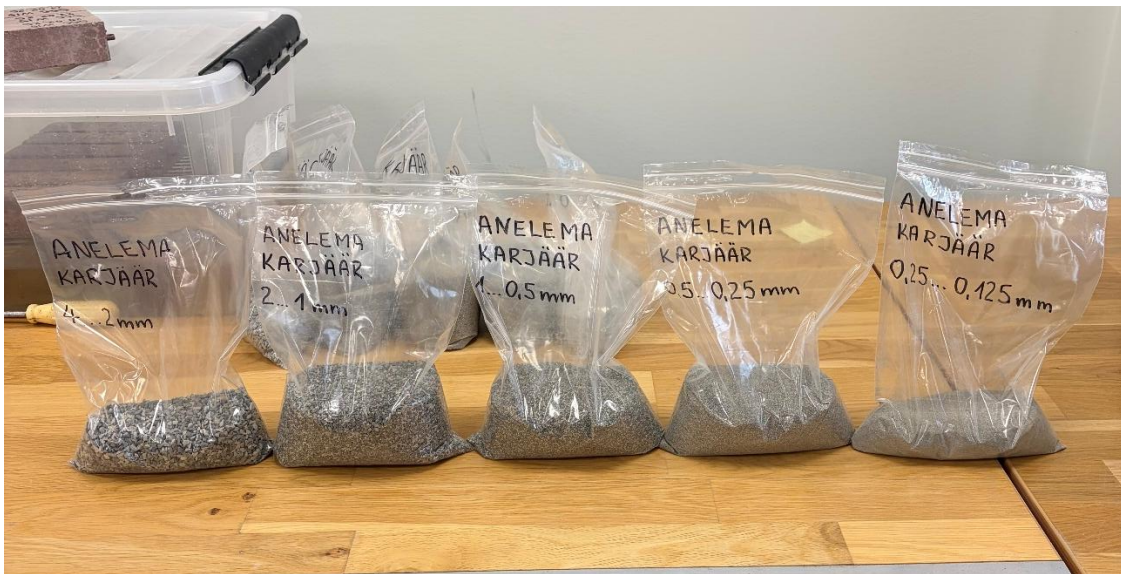
Foto 23. Purustatud ja fraktsioneeritud killustiku säilitamine

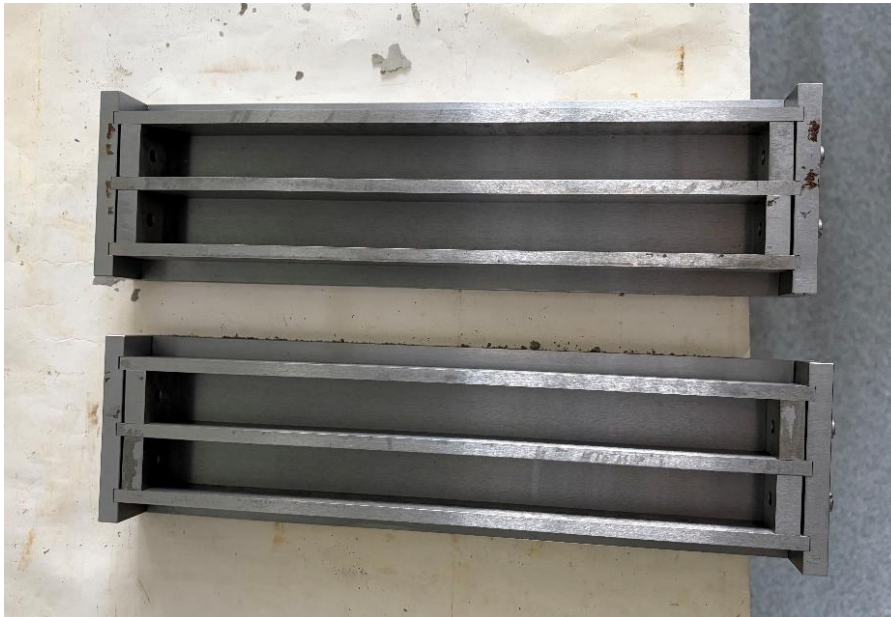
Foto 24. Katsekehade 25×25×285 mm vormid

(Foto 24). Vastavalt RILEM AAR-2.1 meetodikale on kasutatavad vormid ettenähtud 25×25×285 katsekehade valmistamiseks [3].

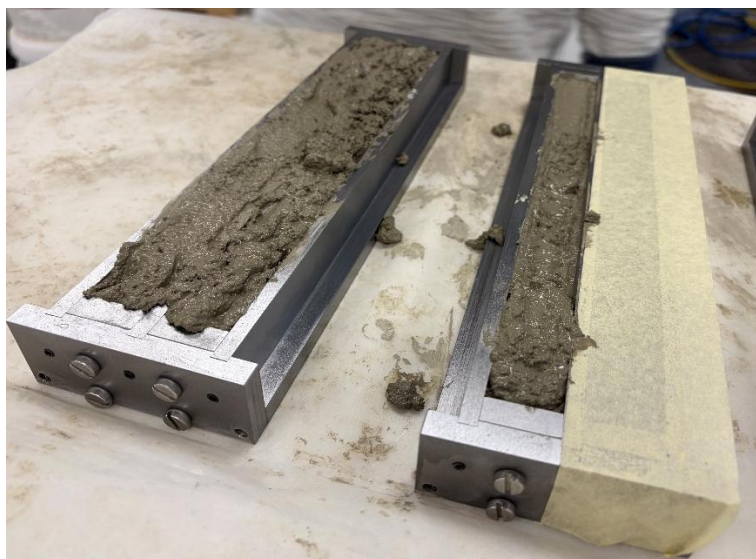
Foto 25. Tihendamata segu 25×25×285 mm vormides

Sobiva segu valgumise saavutamisel valati see 25×25×285 mm vormidesse kahes kihis (Foto 25), mõlemad kihid tihendati. Tihendatud katsekeha pinnalt eemaldati liigsed segu jäägid, kuni saavutati sile pind.

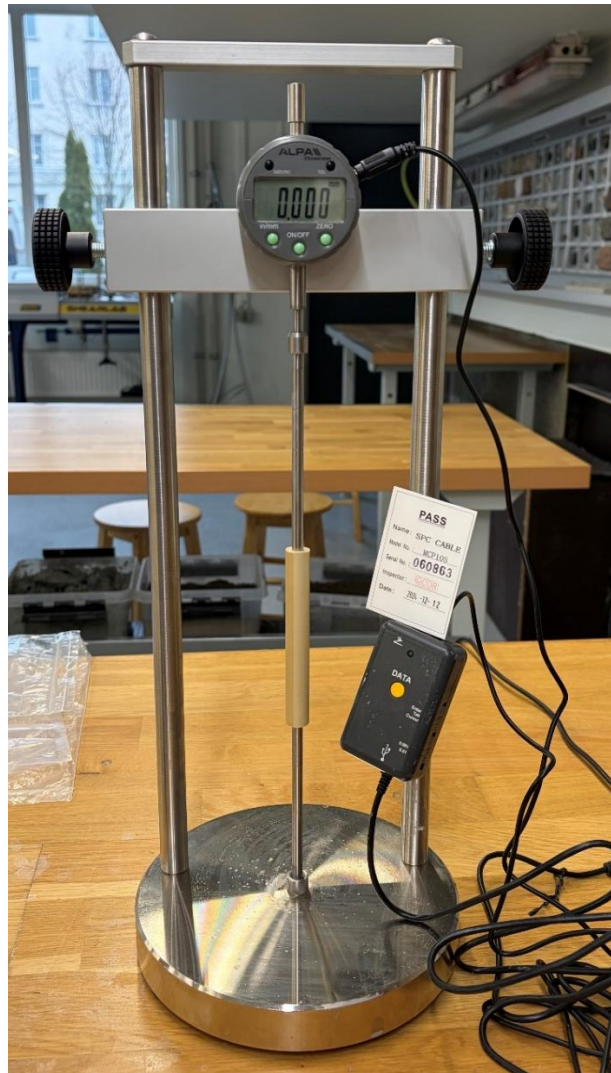
Foto 27. Controls Length Comparator mõõteseade koos SPC MCP105 kaabli ning referentspulgaga

Mördipulkade mõõtmiseks kasutati seadet Controls Length Comparator koos SPC MCP105 kaabliga (Foto 27, lk 38). SPC kaablit kasutades laekusid mõõdistuste andmed otse arvutiprogrammi Microsoft Excel. Enne ja pärast iga katsekehade komplekti mõõdistust kontrolliti mõõteseadet 295 mm referentspulgaga.

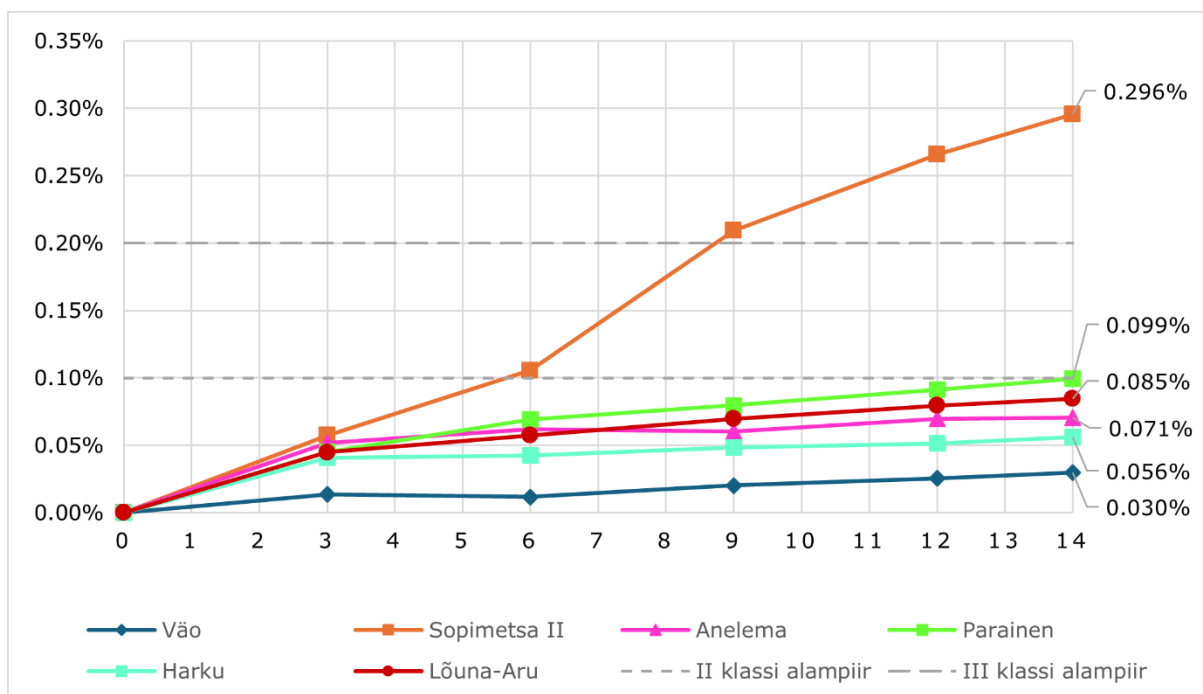
Joonis 15. Katsekehade keskmine pikenemine 14. päevaks

Saadud tulemuste juures on ka tähtis purustamise meetodi valik – lõugpurustiga töödeldud jämetäitematerjalil on kõrge laiuse ja pikkuse suhe (*aspect ratio*). *Aspect ratio* võib mõjutada mördivarda pikenemise katse tulemust, kuna muudab oluliselt jämetäitematerjali terade morfoloogiat suurendades nende eripinda [22]. Siiski on tulemuse kinnitamiseks vajalik teostada korduskatsed teiste purustamise meetoditega.

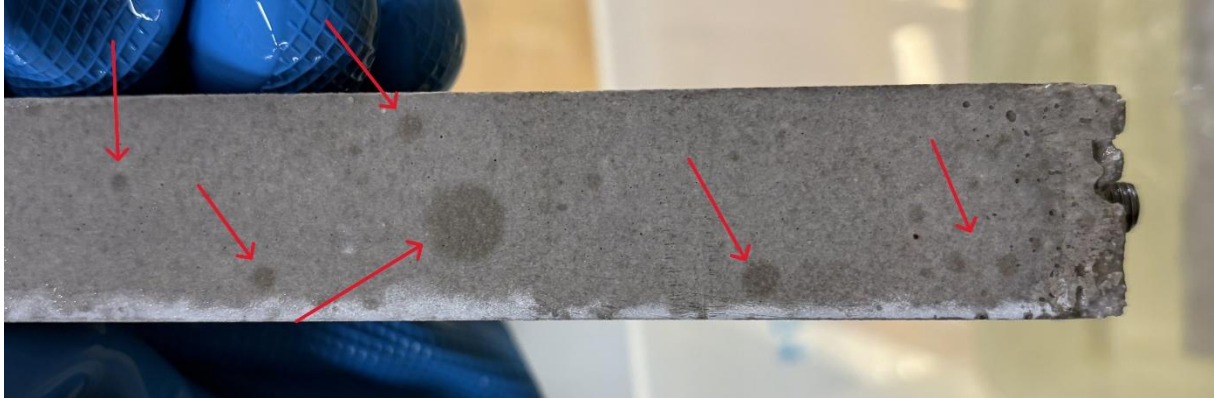
Foto 29. Väo katsekeha 21. päeval, nooled viitavad tumedatele laikudele katsekeha pinnal

Väo karjääri katsekehad pikenesid oli AAR-2 katseperioodi 14. päevaks kõike vähem – 0,030%. Katse pikendamisel 21. mõõtmispäevani märgati mördipulkadel pinnal tumedaid laike (Foto 29). Jäljed olid sümmeetrilised, kaootilise paigutuse ja erineva suurusega. Värvimuutuste tõlgendamise juhised RILEM metoodikas puuduvad [3] .

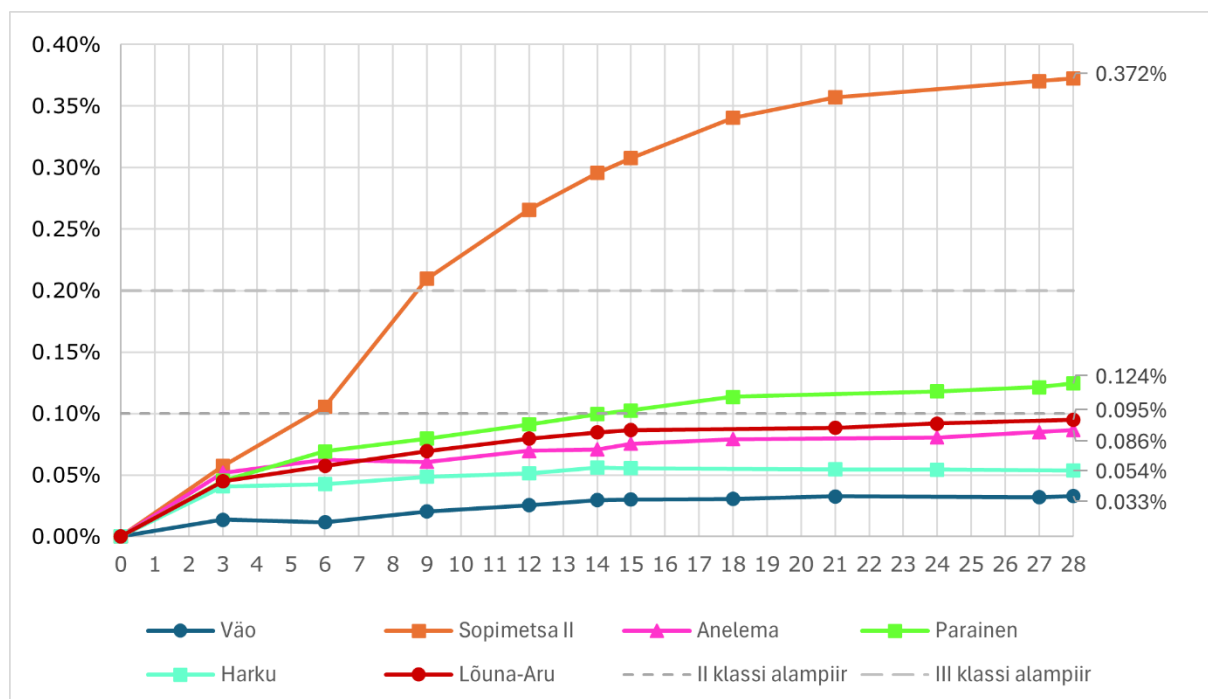
Joonis 16. Katsekehade keskmine pikenemine 28. päevaks

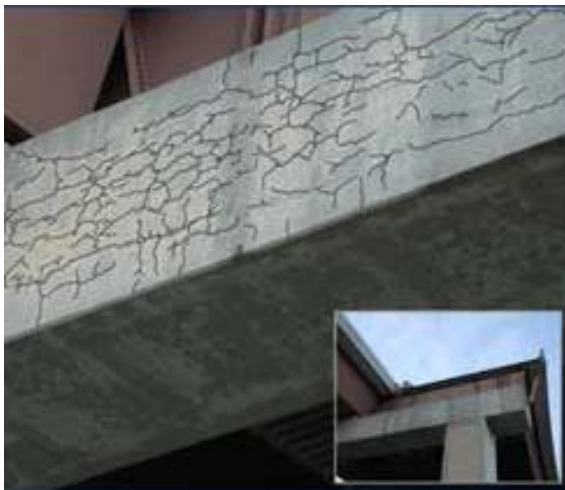
Foto 30. Tala pragunemine sekundaarse etringiidi tekke tõttu [32]

ASR-le visuaalselt sarnast pragunemise mustrit põhjustab hiline etringiidi teke (*Delayed Ettringite Formation, DEF*) juba kivilenud betoonis (Foto 30, Foto 31). Selle teket põhjustab kuumutamine kivilenemise ajal. Etringiidi teke on normaalne protsess betooni kivilenemise ajal, kuid kõrge temperatuur (vähemalt 70...80 °C) kivilenemise ajal lükkab selle teket edasi. Sulfaatide sisaldus tsemendis langeb aeglasemalt ja need hakkavad reageerima tsemendisegus kaltsiumi ja alumiiniumiga. Reaktsiooni käigus hakkab sulfaat paisuma, mis tekitab tühimikke täitematerjali terade ümber põhjustades sisepingete kasvu kivilenud betoonis. Praktikas esineb etringiidi kahjustusi sageli kombinatsioonis ASR-ga. Samuti soodustab see külmumistsüklist tingitud kahjustuste ja pragude teket. [32], [33]

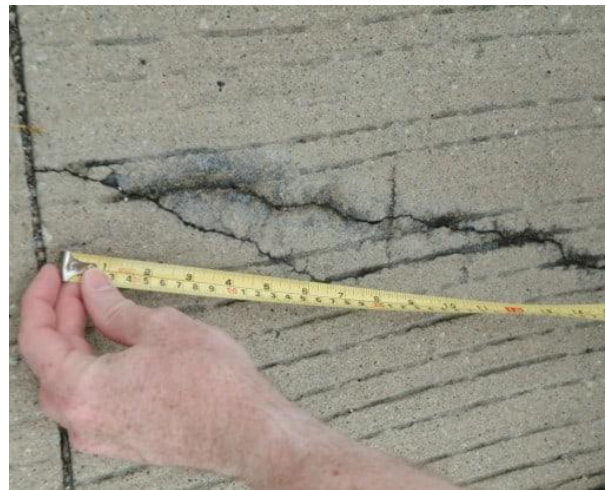
Foto 31. Etringiidi tekest põhjustatud pragunemine [32]

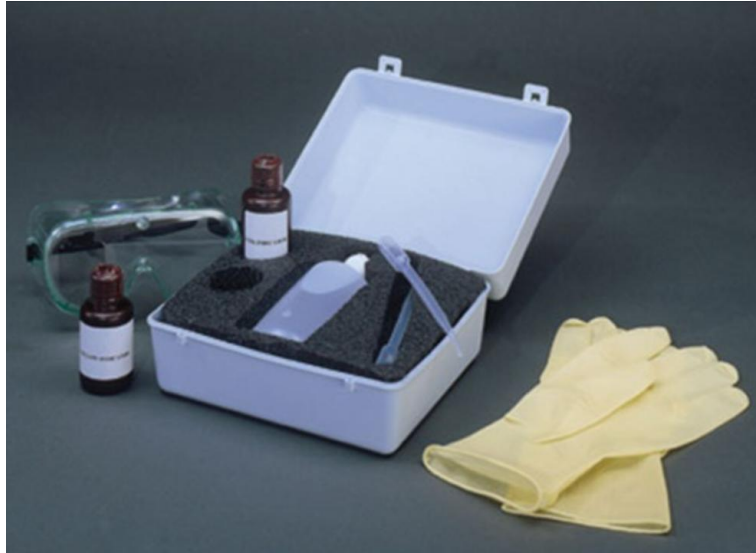
Foto 32. James Instruments ASR *Detect* komplekt [34]

James Instruments ASR Detect komplekt on mõeldud välitingimustes leelis-räni reaktsiooni olemasolu tuvastamiseks betoonkonstruktsioonides (Foto 32). Komplekti kasutatakse eelkõige olemasolevate konstruktsioonide seisundi esmaseks kohapealseks hindamiseks. ASR Detect võimaldab tuvastada ASR-i ka selle varases arenguetapis. [34]

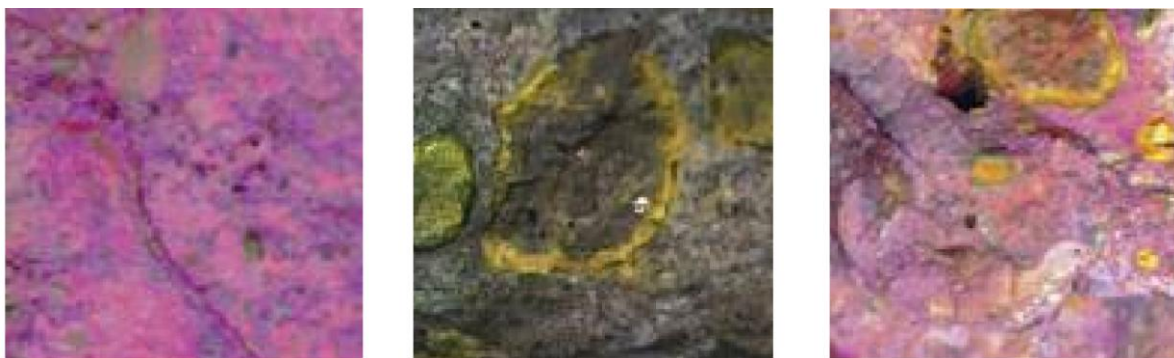
Foto 33. Vasakult paremale: ainult roosa reageeriva ainega testitud betoonpind ulatuslikke ASR kahjustustega, ainult kollase reageeriva ainega testitud betoonpind algaasis ASR-ga, kollase ja roosa värvainega testitud betoonpind nii algaasis kui ka arenenud ASR-ga [35]

Enne komplekti kasutamist puhastatakse kontrollitav konstruktsiooni osa ja betooni pinnalt avatakse väike ala näiteks lihvimise teel. Testi käigus kantakse ettevalmistatud pinnale kaks reagenti, mis kutsuvad ASR-i olemasolul esile värvimuutuse. Esimesena kantakse betoonpinnale kollast värvi naatriumheksanitritokobaltaat(III) baasil värvaine, mis reageerides ASR geelis sisalduva liitiumiga, muudab pinna erkkollaseks (Foto 33, lk 48). Seejärel pestakse reagent maha destilleeritud veega ja pind kuivatatakse. Leelis-räni reaktsiooni esinemisel jäävad pinnale kollased jäljed. Järgnevalt kantakse betoonpinnale roosa rodamiinainetega vedelik, mis reageerib ASR geelis sisalduva kaltsiumiga. Roosa värvaine pestakse seejärel samuti destilleeritud veega maha. Ulatuslike leelis-räni reaktsiooni kahjustustega betoonil jäävad pinnale eredad roosad jäljed (Foto 33, lk 48). Uuring viiakse läbi kohapeal ning tulemused ilmnevad mõne minutiga. Meetodi kasutamiseks ei ole vaja eraldi väljaõpet ega katsete läbiviimist laboritingimustes. [34], [35], [36]

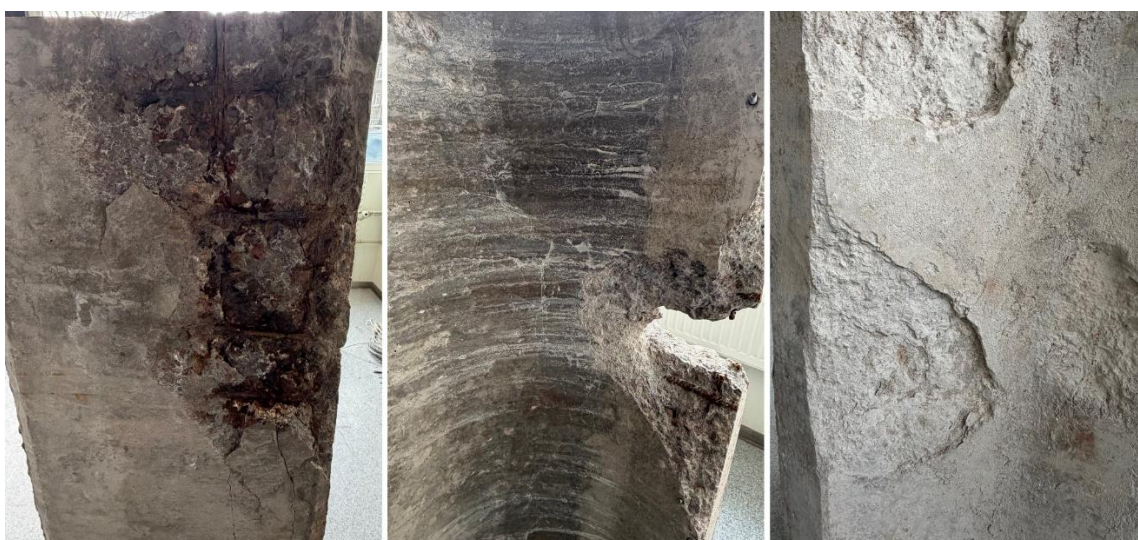
Foto 34. Sõpruse silla tükk nähtavate konstruktsiooni kahjustustega

Tartu Sõpruse sild valmis 1981. aastal. Tegemist on ligikaudu 480 m pikkuse raudbetoonist talasillaga, millel on kokku 4 sõidurada. Konstruktsiooni vananemise tõttu alustati 2024. aastal silla ümberehitustöödega, mille käigus leiti, et mõned talad on niivõrd kehvasti seisukorras, et neist vähemalt üks on praeguseks demonteeritud. Selle ühe meetri pikkune ning ligikaudu 7-tonnine sillatala tükk tarniti Tallinna Tehnikakõrgkooli laborisse konstruktsiooniuringuteks (Foto 34). Konstruktsioonil ei esinenud ASR-le iseloomulikku võrkpragunemist, kuid siiski otsustati sellel läbi viia ka ASR katse eesmärgiga läbida katseprotseduur ning näha, milline on tõenäoliselt negatiivne katsetulemus. [34], [37]

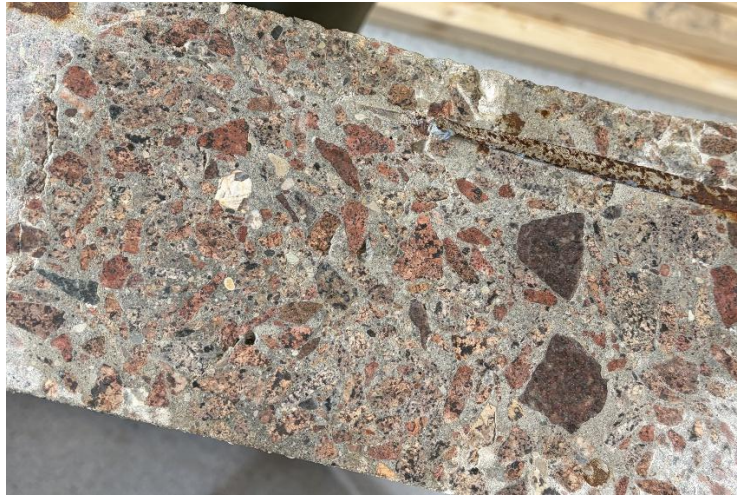
Foto 35. Destilleeritud veega puhastatud Sõpruse silla tala uuritav sektsioon

Kuna tala lõigati vesilõikuse abil, siis ei vaja see edasist pinna avamist. Esimese sammuna puhastati sillatala vesilõikuse pind tolmust ja muust mustusest ning seejärel pesti destilleeritud veega puhtaks (Foto 35).

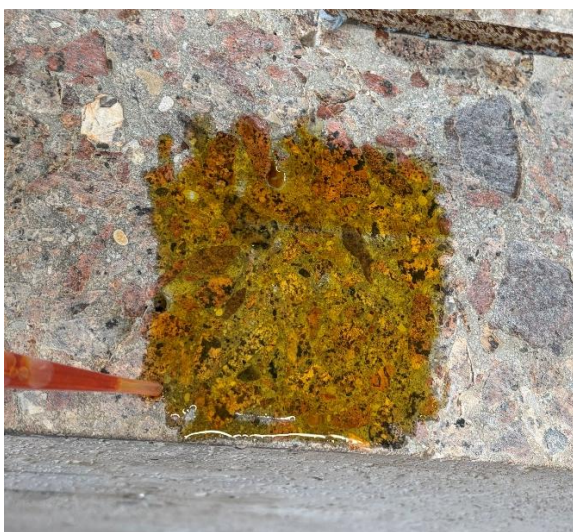
Foto 36. Kollase värvaine peale kandmine Sõpruse silla fragmendile

Järgnevalt kanti pestud pinnale 5 ml kollast värvainet (Foto 36), pesti destilleeritud veega maha ja kuivatati. Pinnal ei esinenud erkkollaseid jälgi, mis viitab algfaasis leelis-räni reaktsiooni puudumisele (Foto 38, lk 50). Seejärel kanti pinnale 5 ml roosat värvainet (Foto 37), pesti maha destilleeritud veega ning kuivatati. Roosa värvaine ei jätnud samuti eredaid jälgi uuritava silla osal (Foto 39, lk 50), mis tõendab, et konstruktsioonil puuduvad ka arenenud ASR tunnused. Fotol nähtavad erksamad roosad piirkonnad on tingitud värvaine kogunemisest mõradesse ja pinna nõgusustesse, kust oli värvainet keerulisem maha pesta.

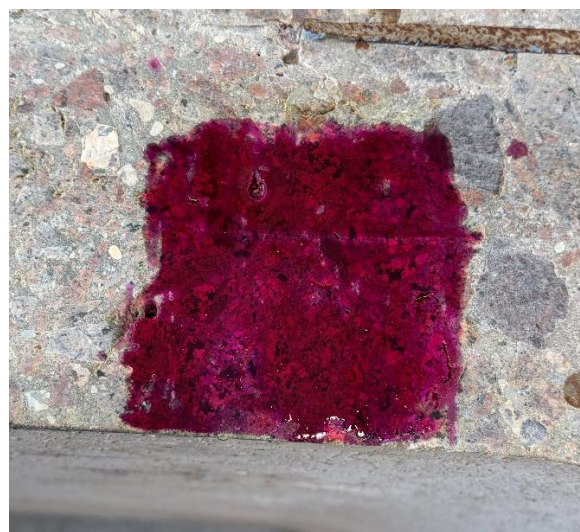
Foto 37. Roosa värvaine peale kandmine Sõpruse silla fragmendile

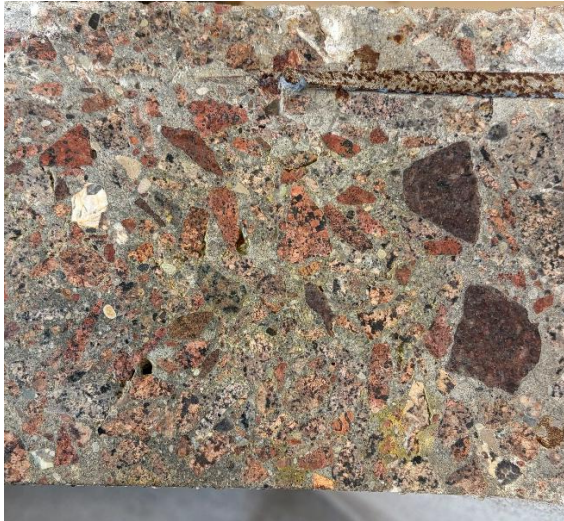
Foto 38. Kollasest värvainest puhastatud Sõpruse silla tala fragment, millel puuduvad algvaasis ASR-le iseloomulikud värvimuutused

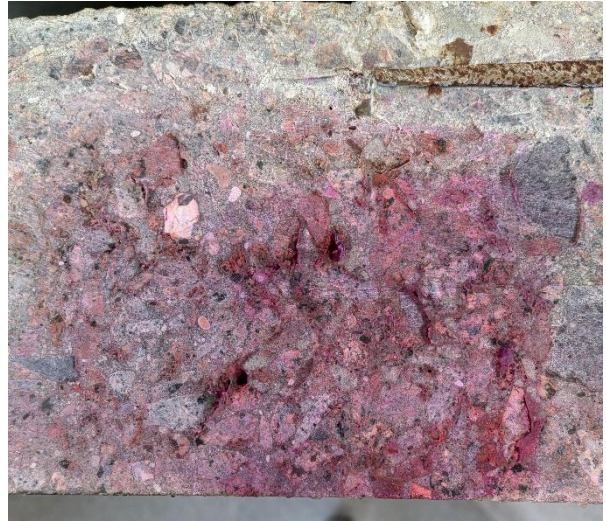
Foto 39. Roosast värvainest puhastatud Sõpruse silla tala fragment, millel puuduvad arenenud ASR-le iseloomulikud värvimuutused

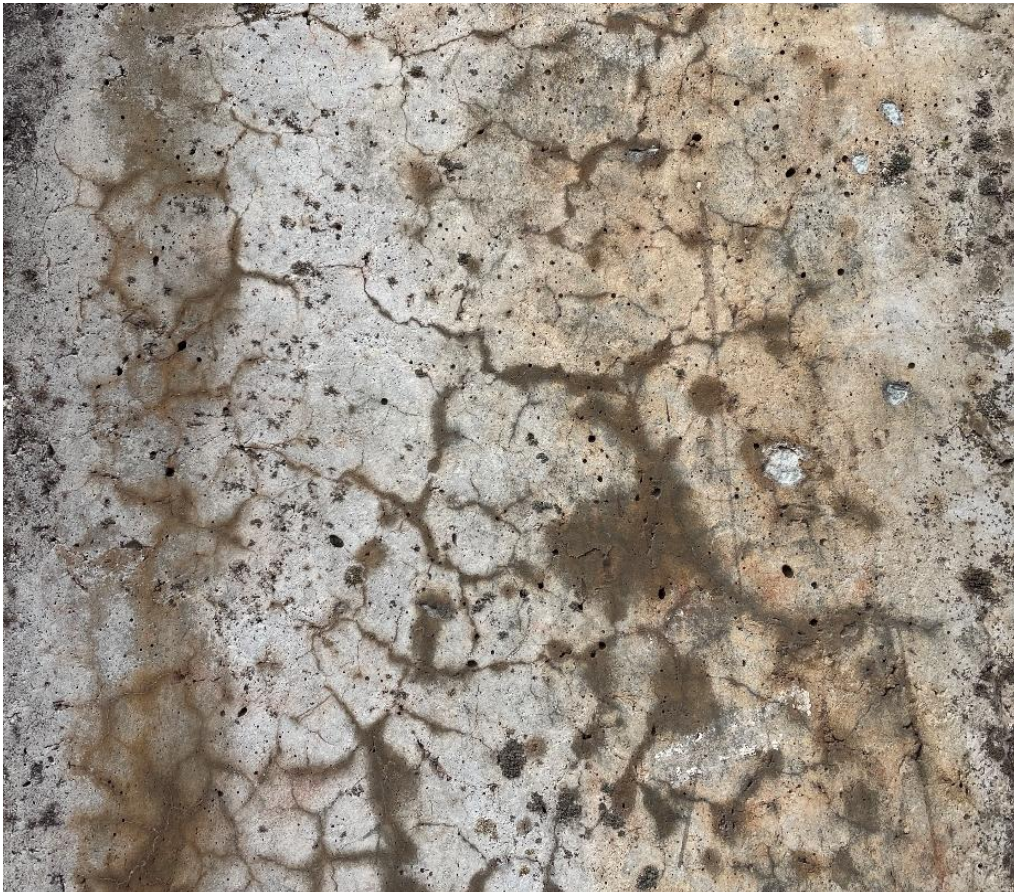
Foto 40. Betoonposti pind enne ASR katset

Betoonposti pind oli pragunenud ja ebaühtlase värvusega (Foto 40). Pind on ASR-le iseloomuliku võrkpragunemise mustriga. Lisaks pragunemisele oli pinnal märgata väikeseid poore ja õhutaskuid ning kohati paljastunud täitematerjali terasid. Arvestades leelis-räni reaktsioonile iseloomuliku võrkpragunemise mustriga, eeldati et konstruktsioonil võib esineda ASR. Kuigi pragunemine võib tekkida ka betoonitööde käigus, ei ole see antud juhul tõenäoline, arvestades konstruktsiooni vanusega. Sellisel juhul oleks pragude kaudu konstruktsiooni imbuva vesi ja külmumis-sulamistsüklid juba viinud betoonpinna kahjustumiseni.

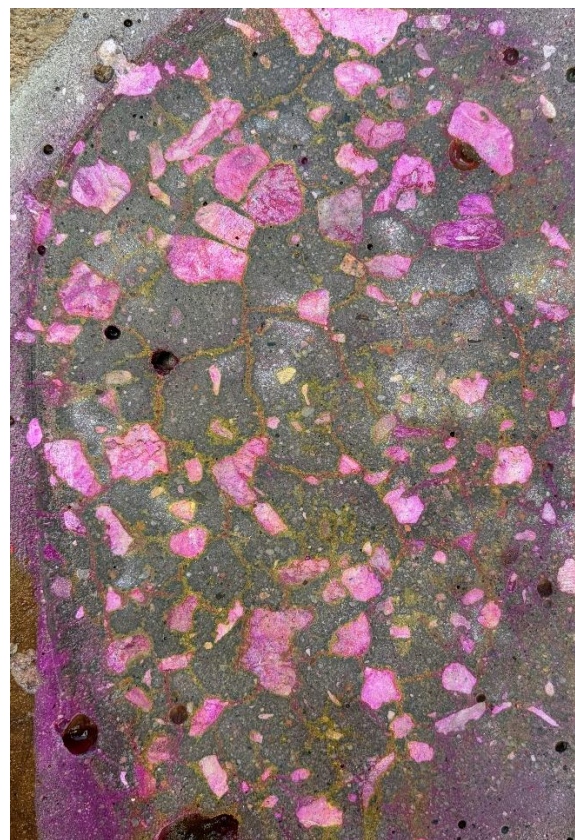
Foto 42. Roosa värvaine jäljed  
betoonpostil, mis viitavad arenenud  
ASR-le

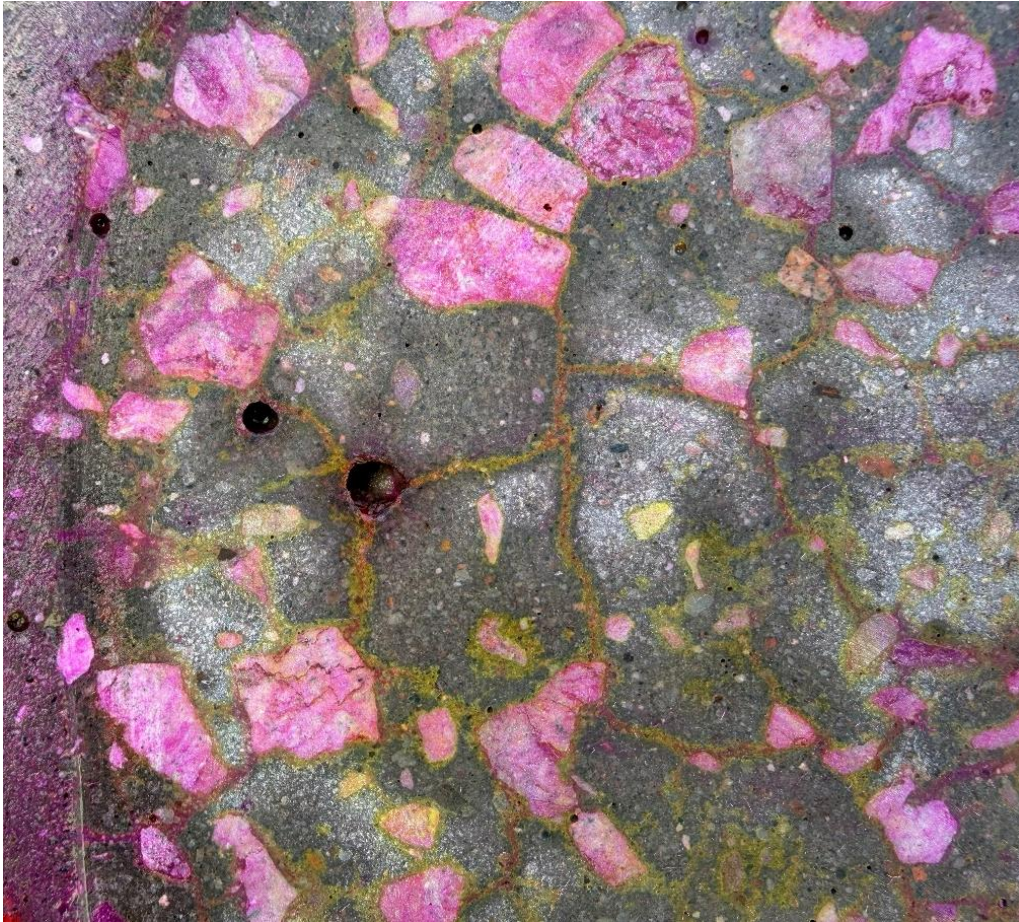
Foto 43. Kollase ja roosa värvaine jäljed betoonpostil, märgata on nii kollase kui ka roosa värvaine jälgi pragudes ja terade kontuuril

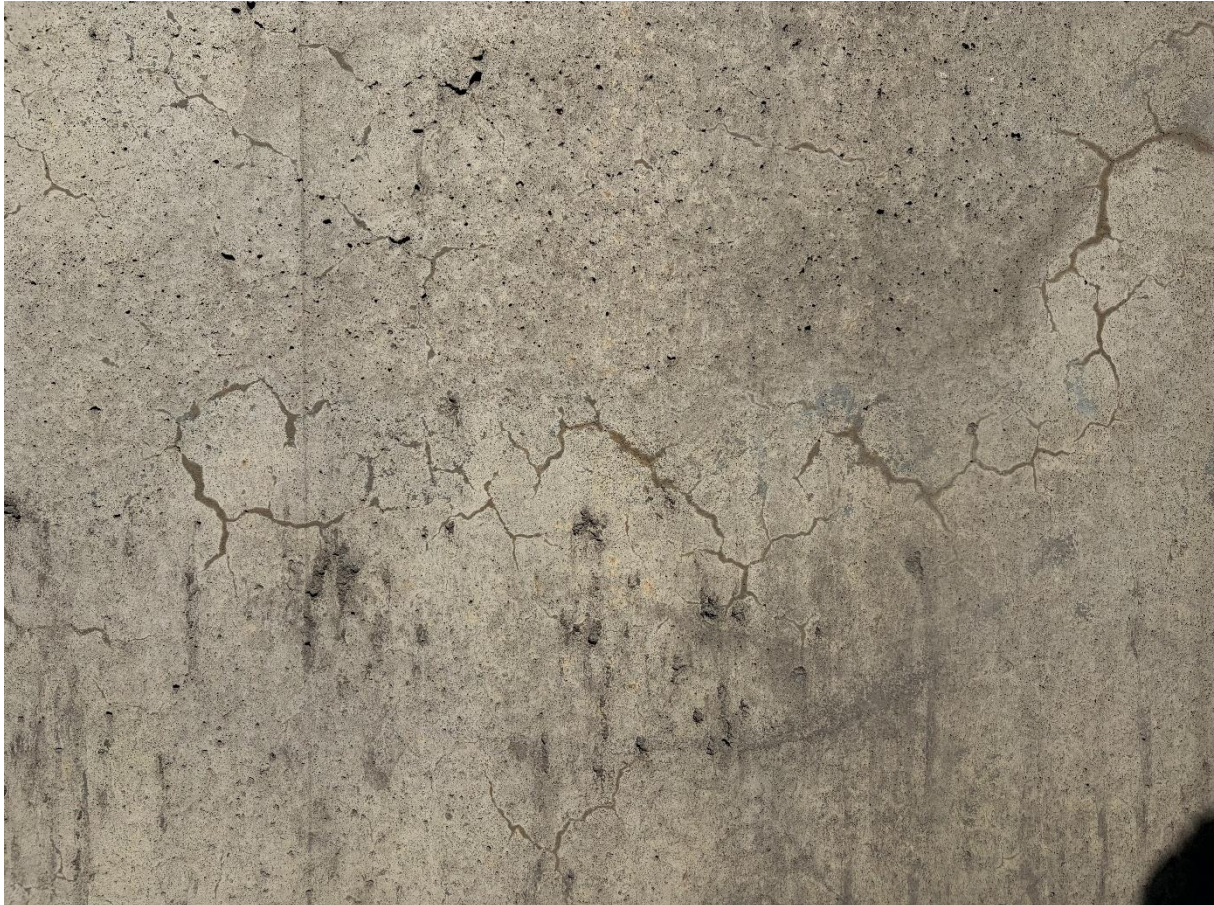
Foto 44. Objekt 2 tugiseina võrkpragunemine

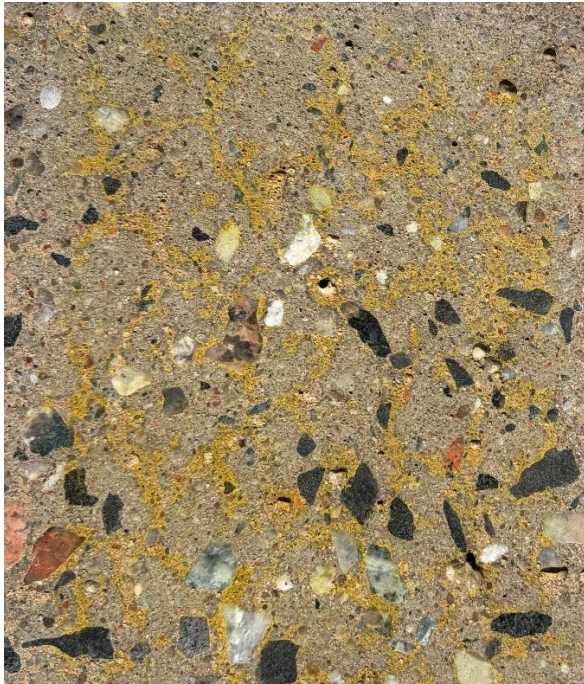
Foto 45. Kollase pigmendi jäljed pragunemise kohtades ning peen- ja jämetäitematerjali terade ümbruses

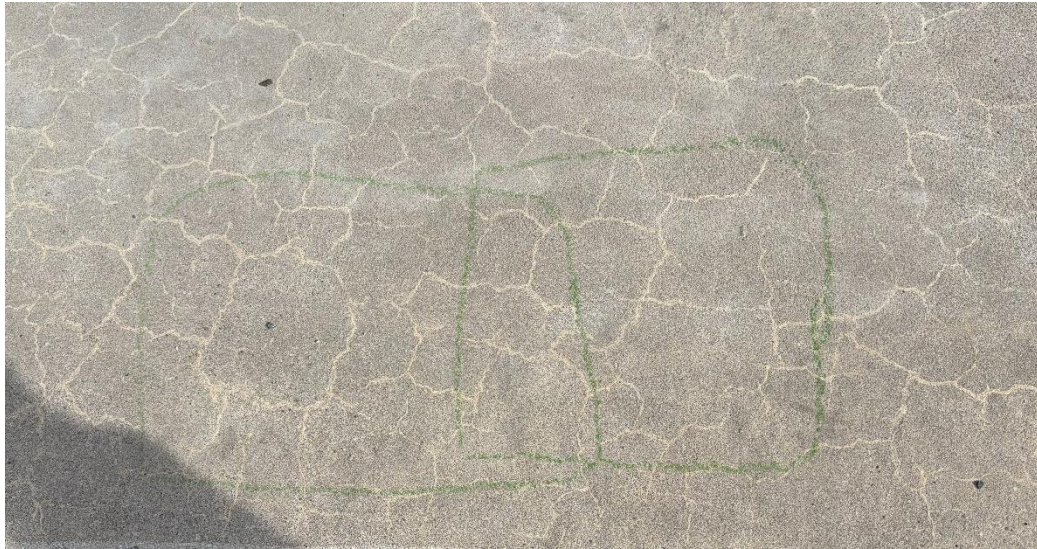
Foto 48. Objekt 3 servaprussi ülemise osa uuritav pind, millel täheldati võrkpragunemist

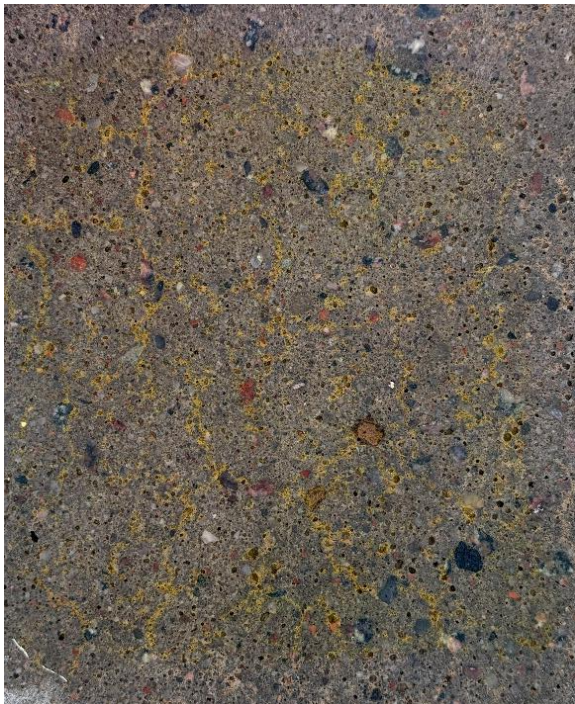
Foto 50. Objekt 3 servaprussi ülemise osa pind pärast kollase pigmendi maha pesemist, pigem ei esine algaasis ASR-i

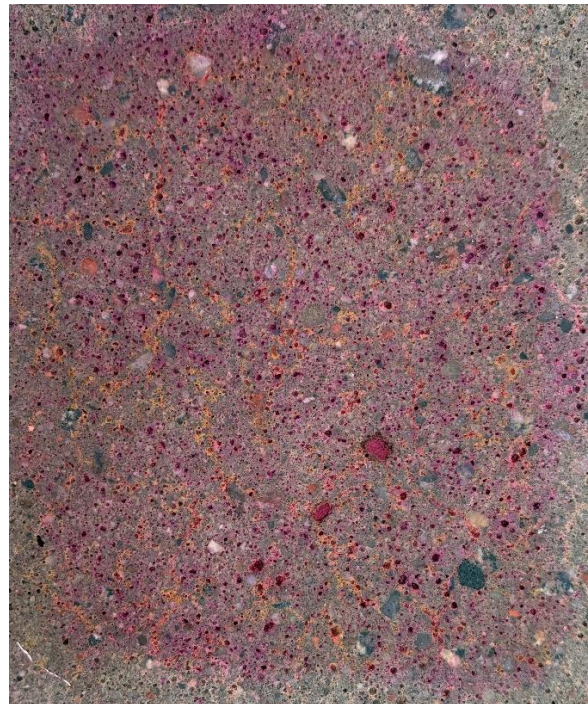
Foto 51. Objekt 3 servaprussi ülemise osa pind pärast roosa pigmendi maha pesemist, pigem ei esine arenenud ASR-i

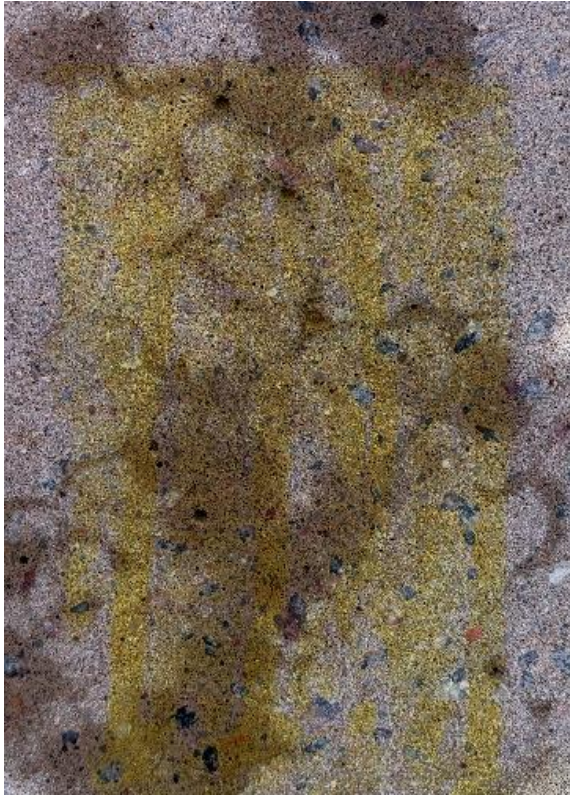
Foto 52. Objekt 3 servaprussi külje pind pärast kollase pigmendi maha pesemist, algfaasis ASR-i ei tuvastatud
