**LEELIS-RÄNI REAKTSIOONI  
KATSELISE UURIMISE II ETAPP**

LÕPUTÖÖ

Ehitusinstituut

Hoonete ehitus

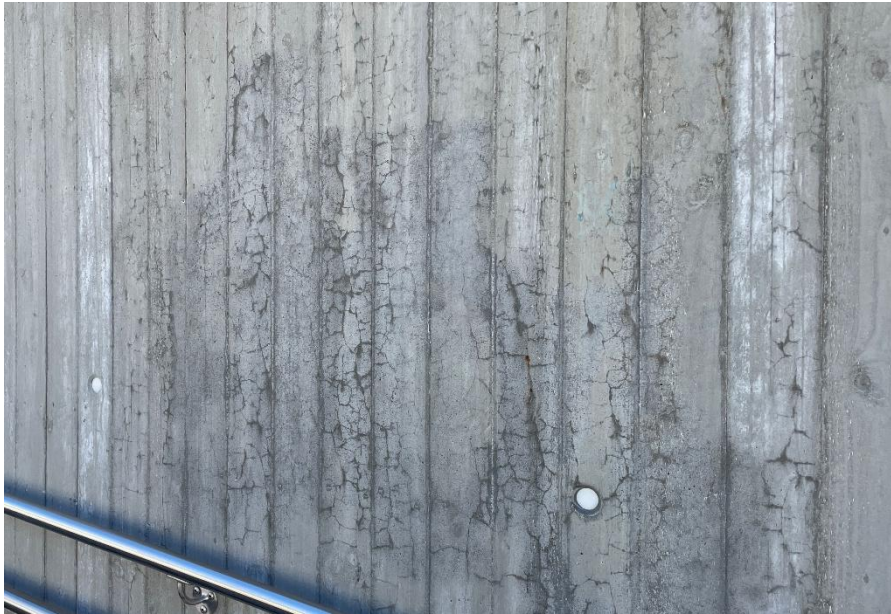
Foto 54. Objekt 4 tugiseina pragunemine

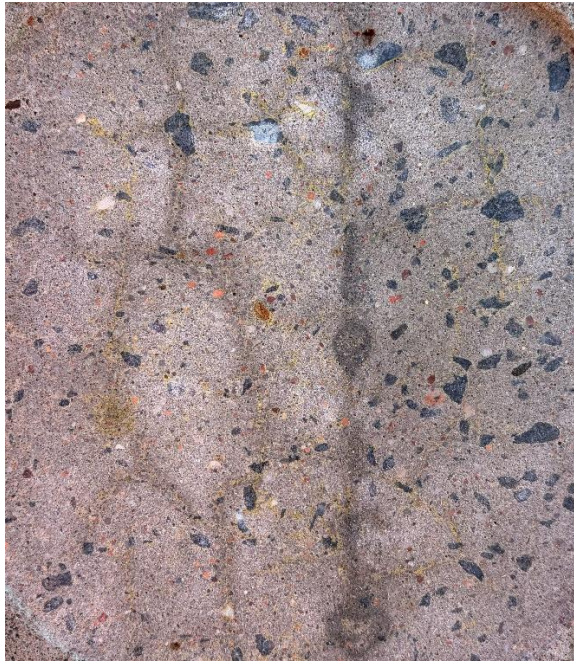
Foto 55. Uuritav pind pärast kollase pigmendi maha pesemist, ASR-negatiivne tulemus

Katse käigus täheldati pragunemiskohtades vähesel määral destilleeritud vee kogunemist, kuid need piirkonnad olid visuaalselt nõrgalt eristatavad. Eeldatakse, et pragunemine ei ole seotud ASR-geeli paisumisega, mis oleks iseloomulik arenenud ASR-le. Nii kollase kui ka roosa värvainete maha pesemisel ei ilmnenud uuritava pinnal pigmendi jääke (Foto 55, Foto 56). Nende puudumine viitab sellele, et konstruktsioonil ei esine ASR-i

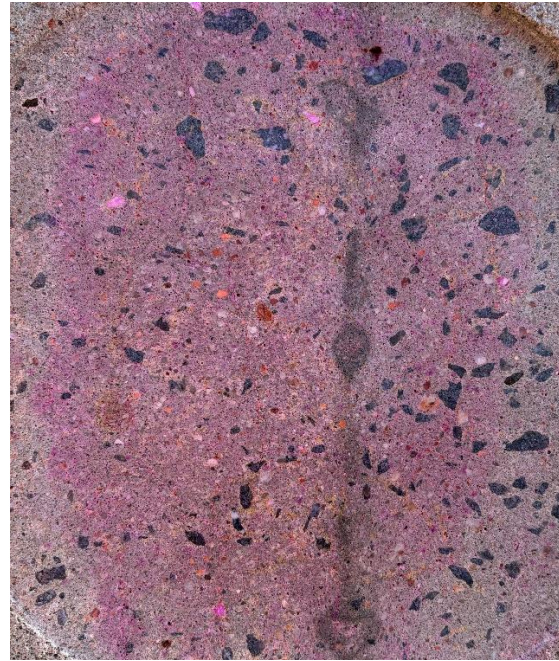
Foto 56. Uuritav pind pärast roosa pigmendi maha pesemist, viitab arenenud ASR puudumisele

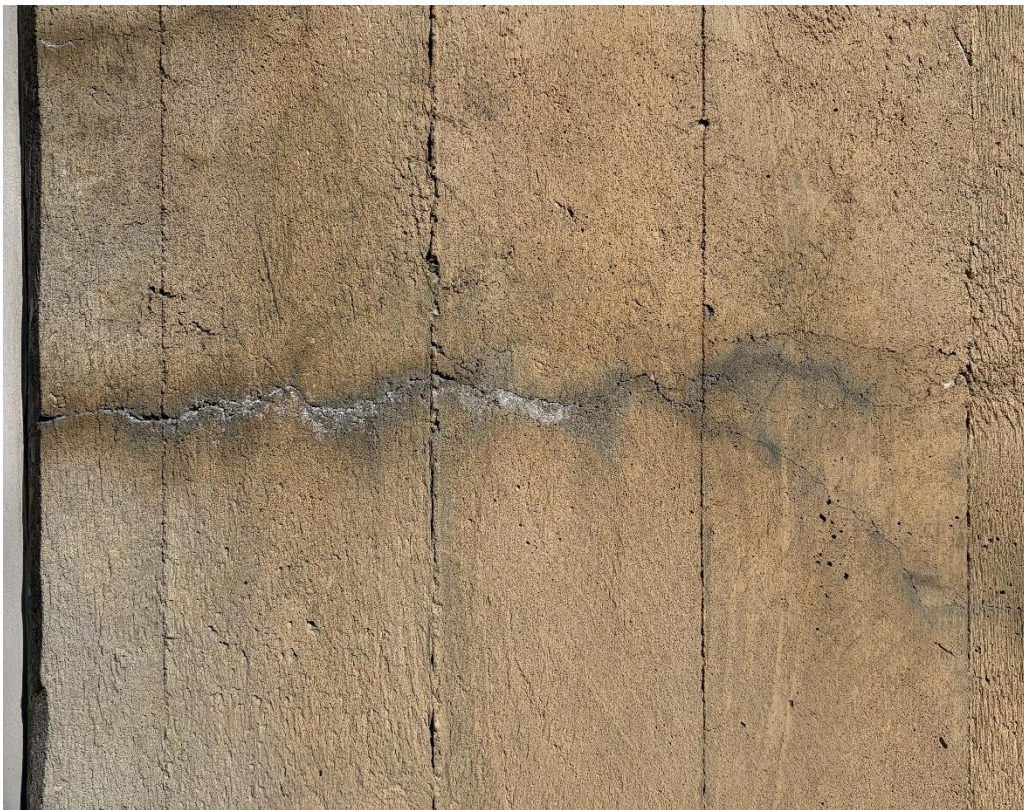
Foto 57. Uuritav pragu Objekt 5 sambal

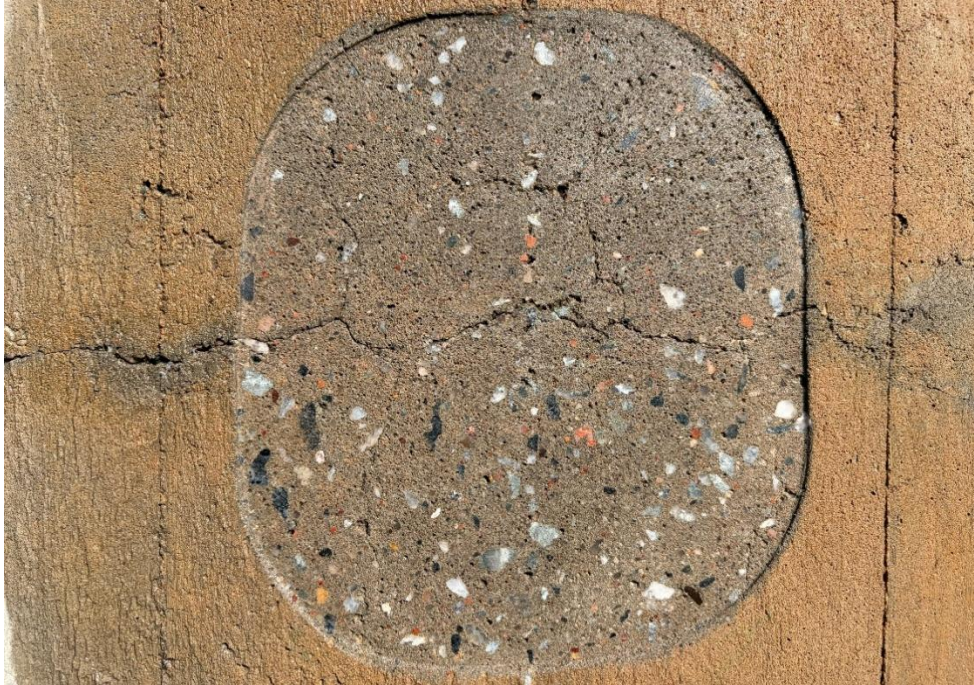
Foto 58. Lihvitud samba katsealune pind

Katse ettevalmistuseks lihviti betoonpind ligikaudu 3...4 mm sügavuseni. Lihvitud pinnal olid praod selgelt eristatavad ning paljastus nende võrkjas kuju (Foto 58). Pinna ettevalmistamisel märgati graniitkillustiku kasutamist konstruktsioonis – tegemist on tõenäoliselt Soomest tarnitud täitematerjaliga.

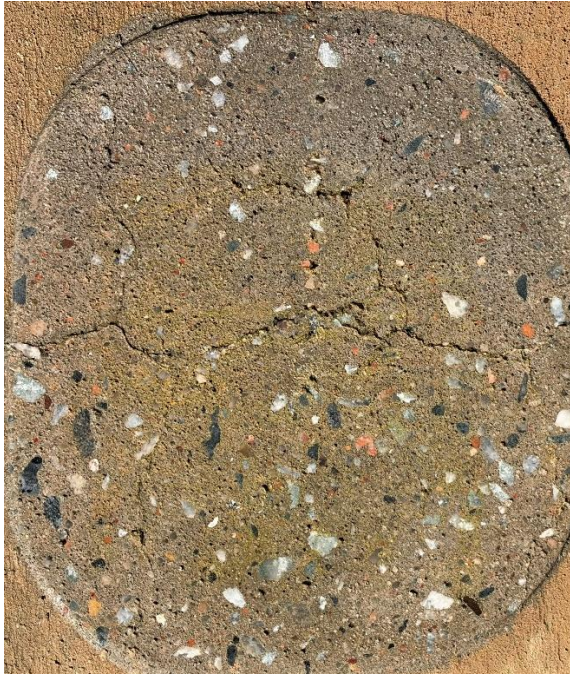
Foto 59. Objekt 5 samba katsealune pind pärast kollase pigmendi kasutamist, algaasis ASR-i ei tuvastatud

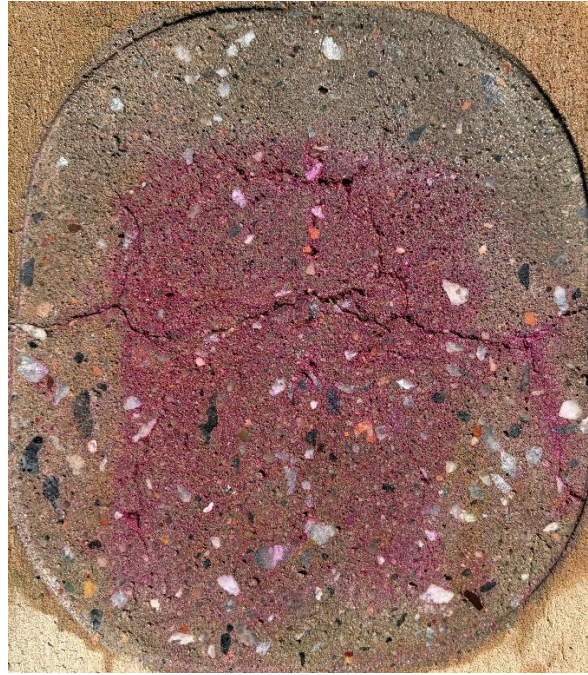
Foto 60. Objekt 5 samba katsealune pind pärast roosa pigmendi kasutamist, arenenud ASR-i ei tuvastatud

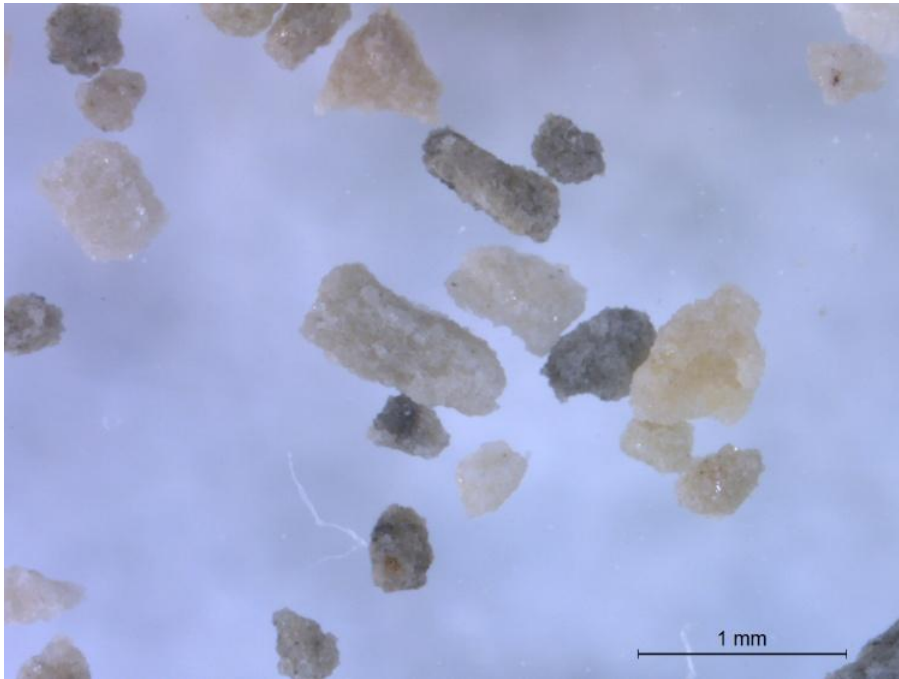
Foto 71. Lõugpurustiga purustatud Anelema karjääri jämetäitematerjal, fraktsioon 0,50...0,25 mm

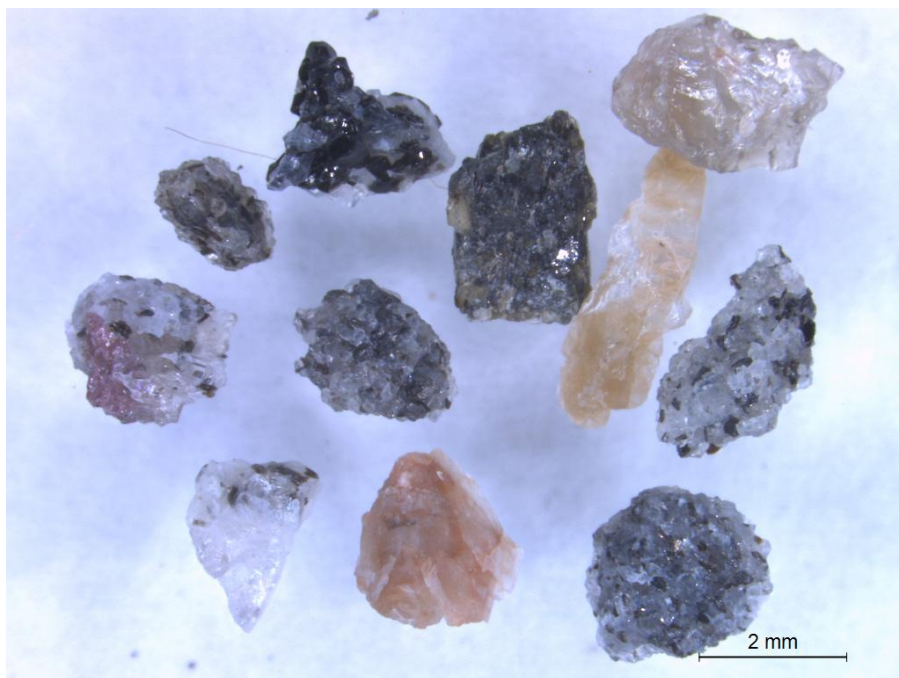
Foto 73. Lõugpurustiga purustatud Parainen karjääri jämetäitematerjal, fraktsioon 2...1 mm

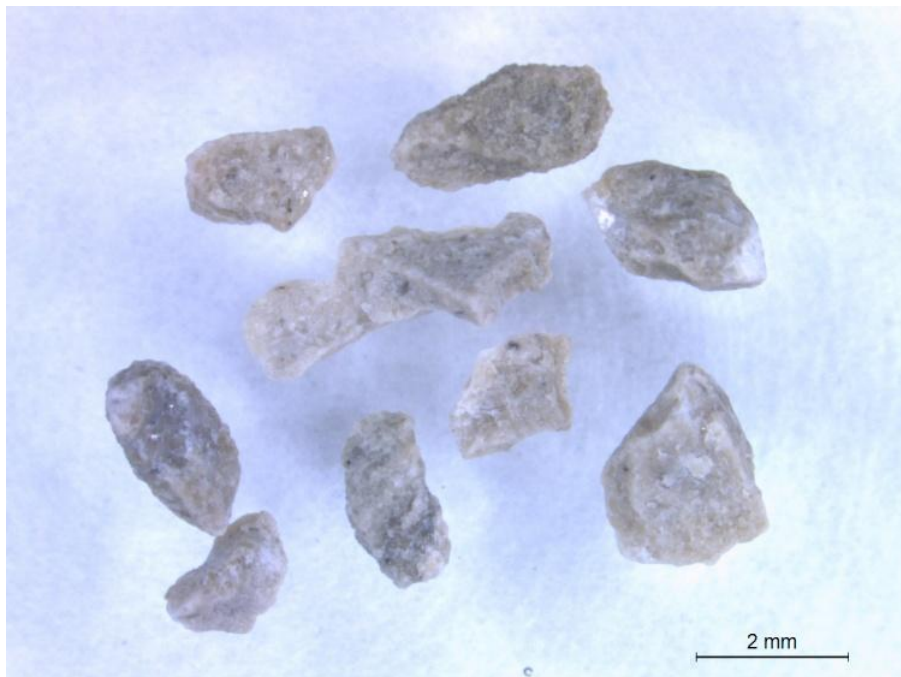
Foto 77. Lõugpurustiga purustatud Harku karjääri jämetäitematerjal, fraktsioon 2...1 mm

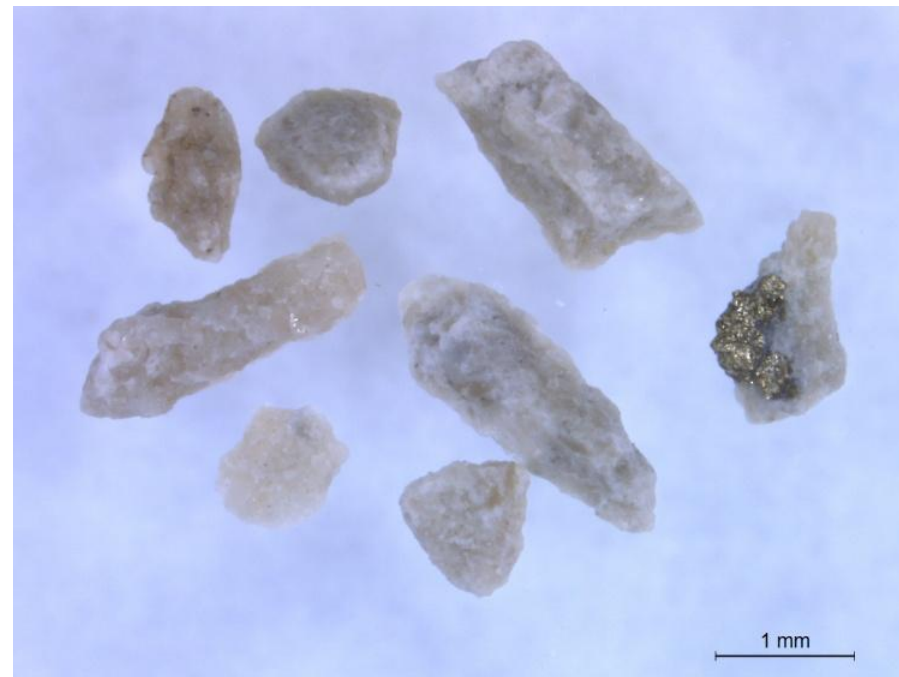
Foto 78. Lõugpurustiga purustatud Harku karjääri jämetäitematerjal, fraktsioon 1,0...0,5 mm

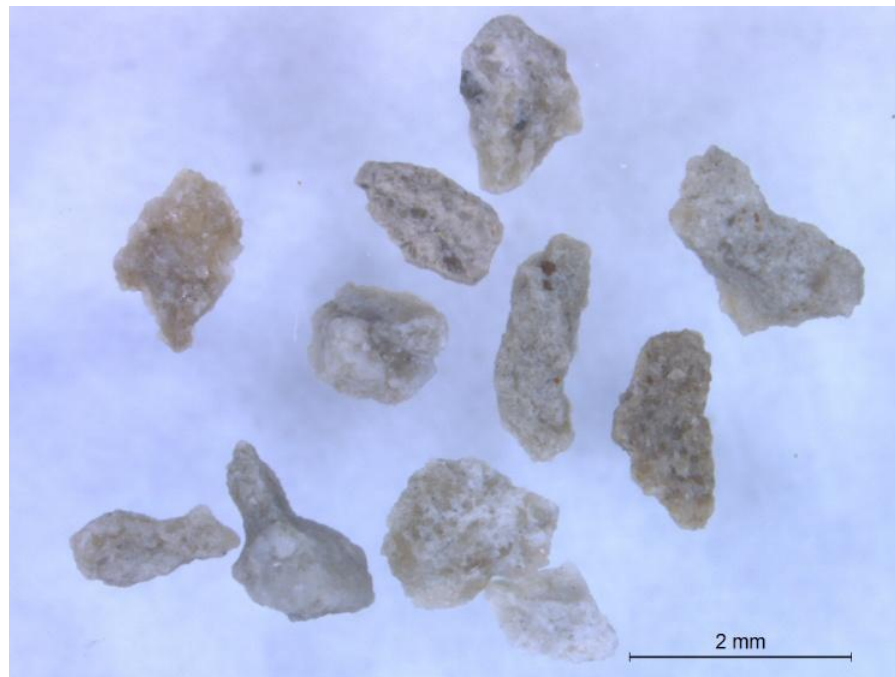
Foto 82. Lõugpurustiga purustatud Lõuna-Aru karjääri jämetäitematerjal, fraktsioon 1,0...0,5 mm
