**LIIKLUSKORRALDUSVAHENDITE  
PAIGALDUS NING ASUKOHT RAPLA LINNA  
NÄITEL**

**LÕPUTÖÖ**

Logistikainstituut

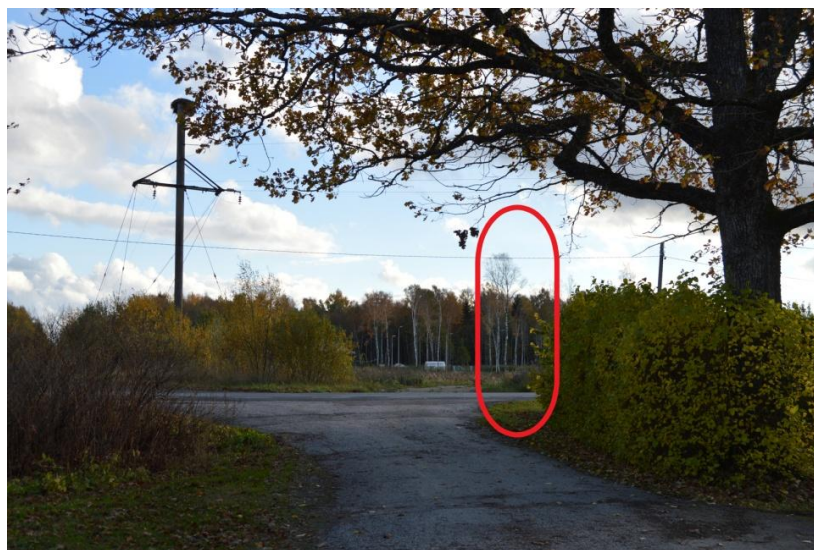
Peamiseks probleemiks on, et kui keegi liigub sõidukiga Tallinna poolt tulles Teramatsi tee kaudu Uusküla teele ja suundub edasi Rapla või Ridaküla poole, siis tal on legaalne võimalus sõita kiiremini kui lubatud kiiruspiiranguga, mis antud alal on konkreetselt 50 km/h.

Foto 1. Vaade Teramatsi teelt Uusküla teele, kus puudub märk „Asula“

- 1) lisada Teramatsi tee ja Uusküla tee ristumiskoha juurde märk 571 „Asula“ [1];
- 2) muuta eelviida 622 taust valgeks [1].

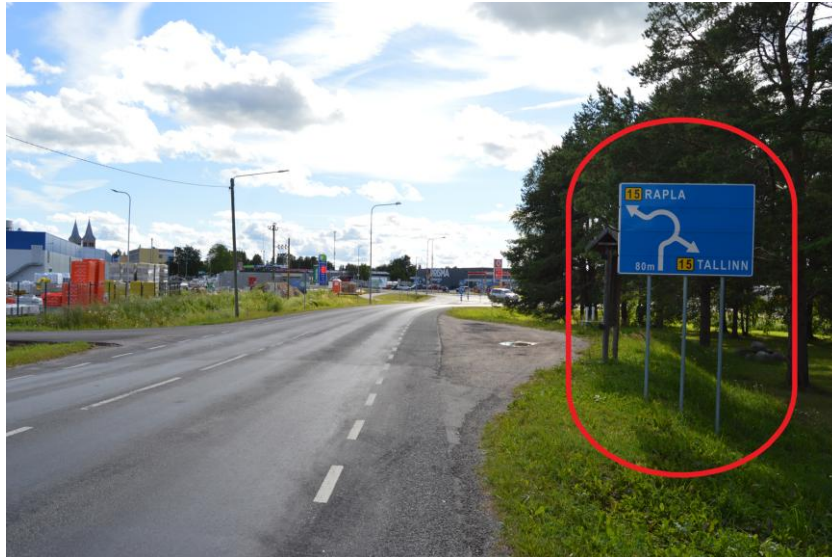
Lisaks on (joonisel 2 helesinisega märgitud kohas) märgil 622 „Eelviidad“ jäänud tähistamata üks väljasõidusuund ringristmikul, mis on joonisel 2 nähtav Risti tänav. Konkreetne lahendus oleks fotol 2 olev infotahvel ära vahetada.

Foto 2. Vaade Uusküla teelt Rapla linna suunas, kaardil puudub Risti tänava valge sõidujoon

Seoses märgi 622 taustaga kaardil, siis see on antud juhul sinise värviga tähistatud, mis üldjuhul on asulast väljaspool. Asulas sees on reeglina valge värviga.

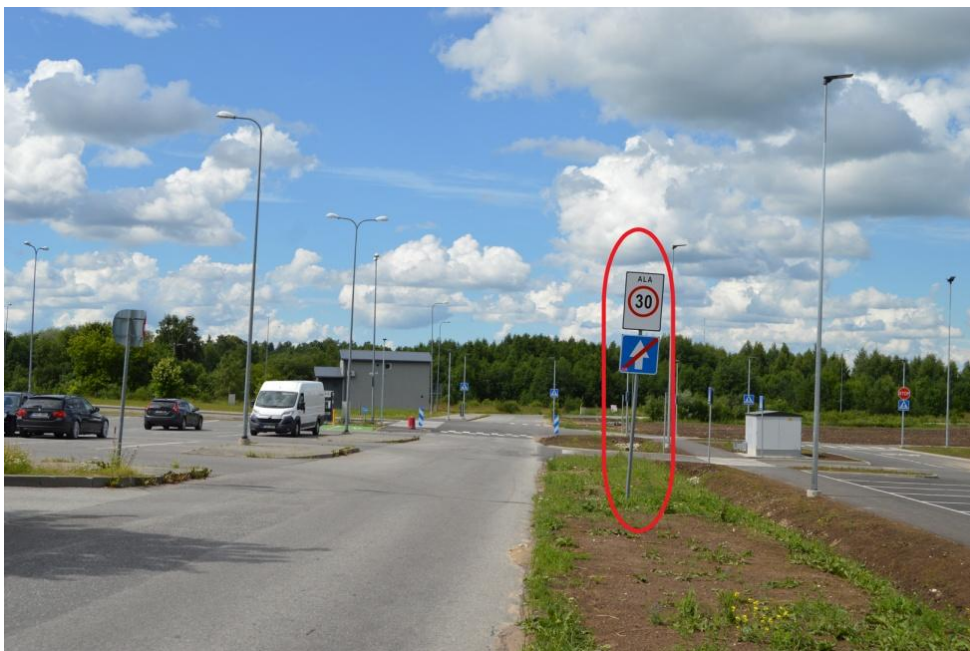
Foto 4. Kagu tänaval asuv märk „Ühesuunalise tee lõpp“

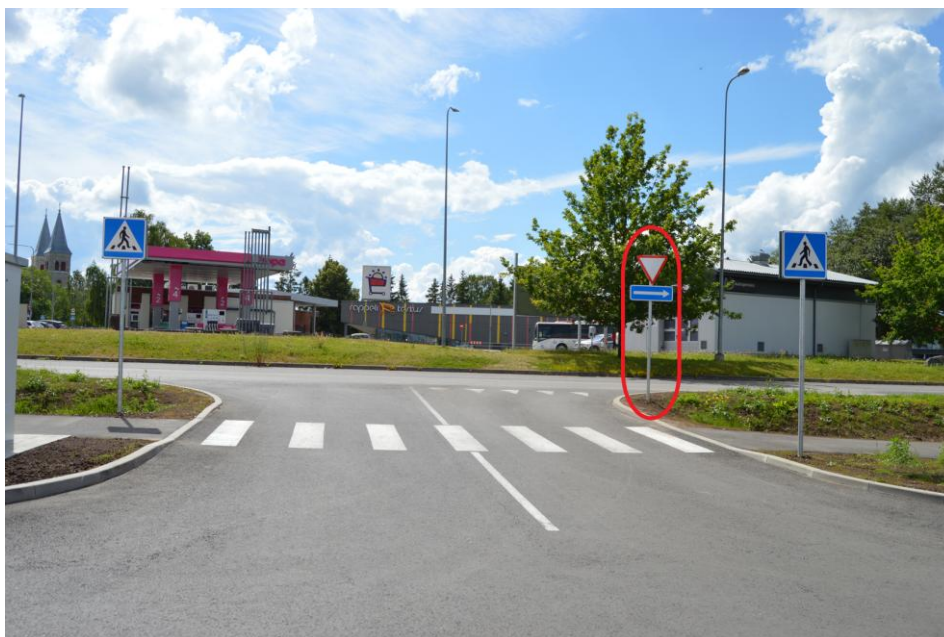
Fotol 5 on parklast väljudes tee lõpus (joonisel 3 kollasega tähistatud) märk 221 „Anna teed“ koos märgiga 523 „Sõit ühesuunalisele teele“, mis kohustab liiklejat suunduma paremale ja liikuma läbi Rappeli keskuse parkla Tallinna maanteele või sõitma ümber Prisma Risti tänavale.

Foto 5. Kaupluse parklast väljasõit Kagu tänavale

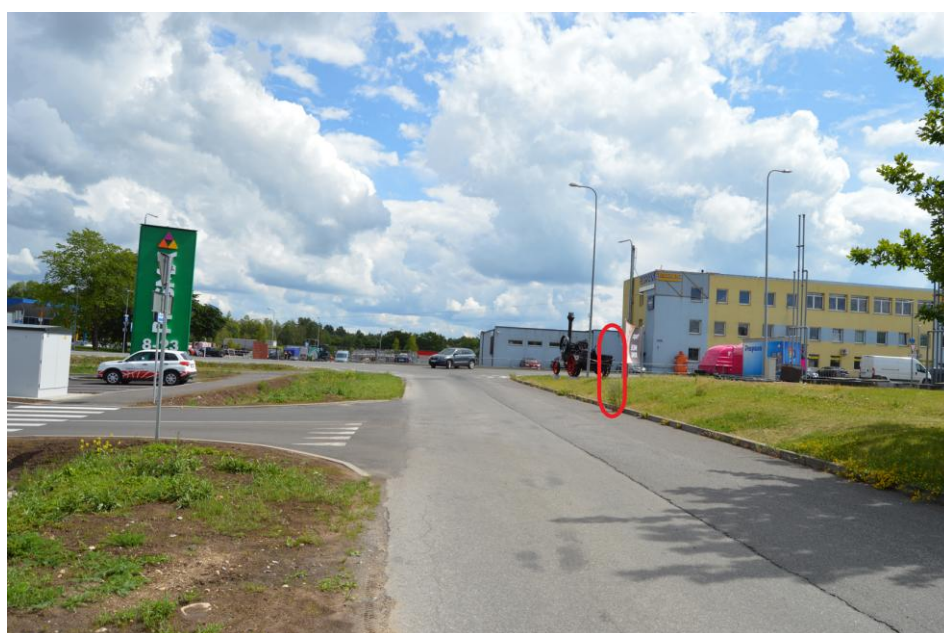
Foto 6. Vaade Kagu tänavalt Tallinna maanteele

Siinkohal tuleks juurde panna (joonisel 3 helesinisega tähistatud) märk 331 „Sissesõidu keeld“ Kagu tänavale paremale tee äärde suunaga Tallinna mnt poole fotol 6.

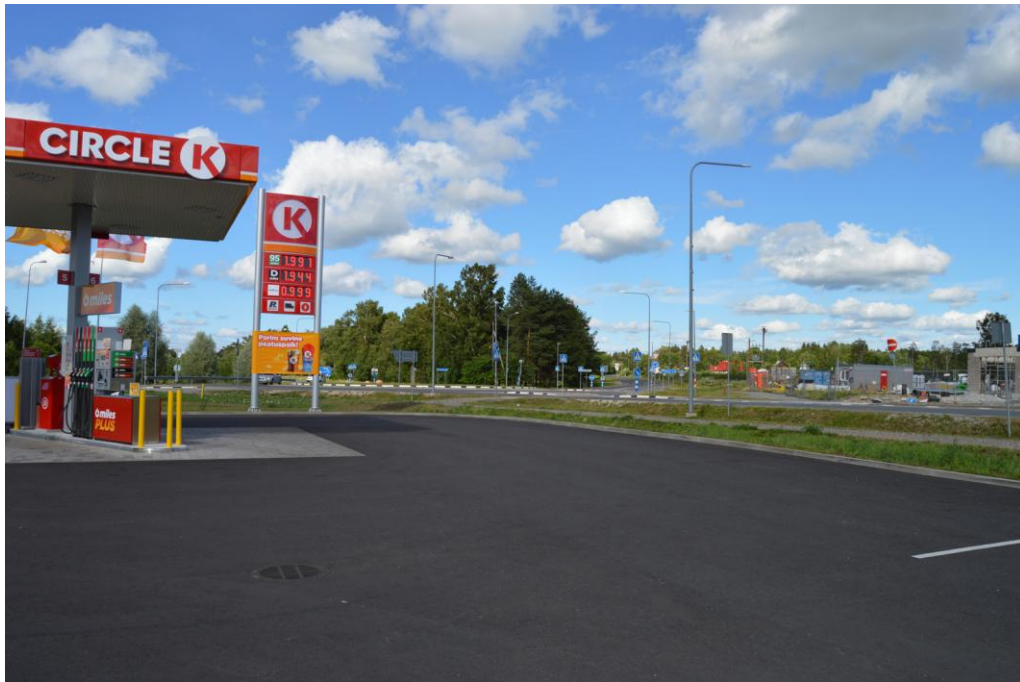
Teine võimalus on liikuda parklast välja Circle K tankla (fotol 7) kõrvalt Risti tänava suunas, kuid see on pisut kehvem variant, kuna seal on üpris kitsas.

Foto 7. Circle K tankla kõrvalt läbipääs Risti tänava suunas

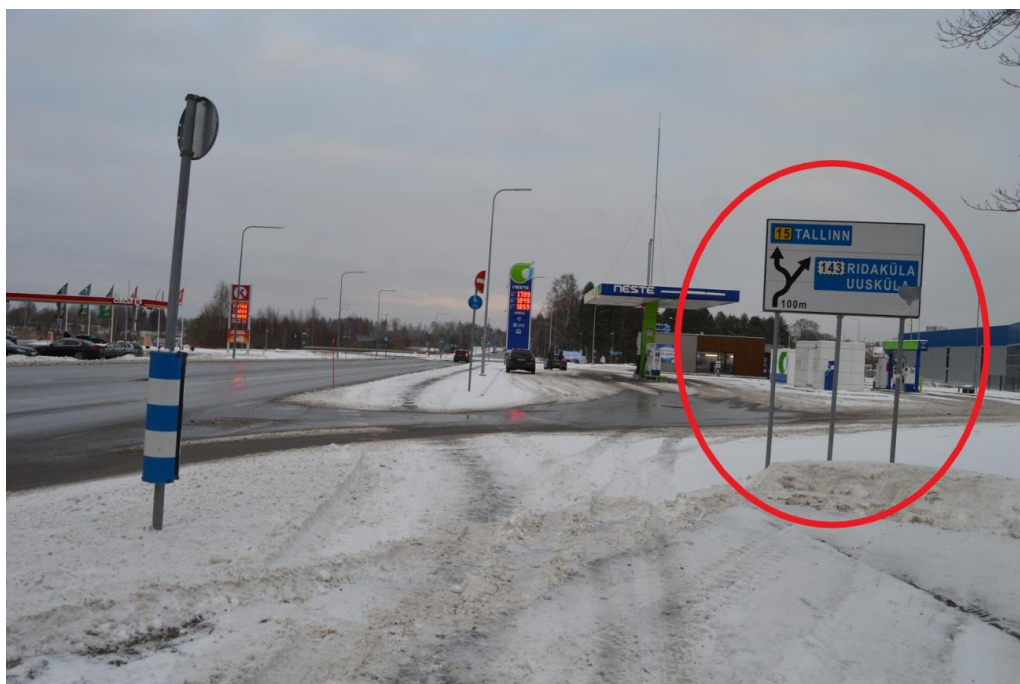
Foto 8 asub Neste tankla sissepääsu juures (joonisel 3 lillaga tähistatud) märk 622 „Eelviidad“, kus puudub kaardil Risti tänava kohta märgistus ringristmikul, sama asi on ka eelmises alapeatükis 2.1 mainitud.

Foto 8. Neste tankla sissepääs

Fotol 8 on Jazz Pesulani jõudmiseks hetkel vaja minna Neste tankla kaudu (joonisel 3 oranžiga tähistatud joon), kus on tegelikult kitsas ja keeruline liigelda ilma ohtlike olukordi tekitamata.

- 1) lisada Kagu tänava algusesse märk 521 „Ühesuunalise tee algus“ [1];
- 2) lisada Kagu tänavale Tallinna maantee suunas märk 331 „Sissesõidukeeld“ [1];
- 3) uuendada Neste tankla juures olevat eelviita 622 [1];
- 4) eraldi sissepääs Jazz Pesulasse jõudmiseks.

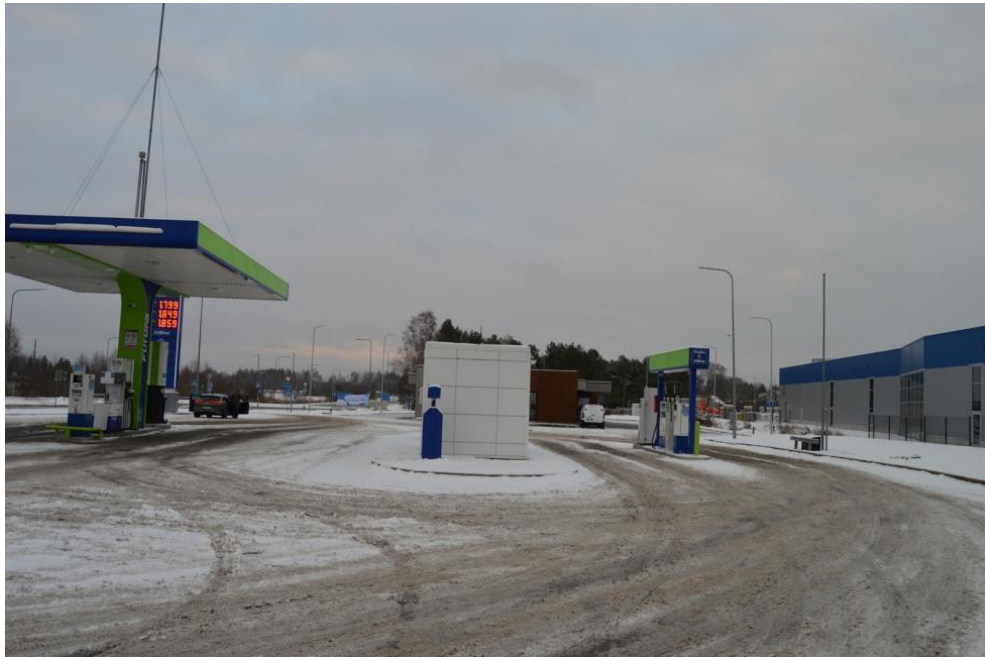
Foto 9. Vaade Neste tanklale

Fotol 9 on näha, kus asuvad tankimiskohad (vasakul on sõiduautodele ja paremal raskeveokitele), Jazz Pesula paistab tagapool.

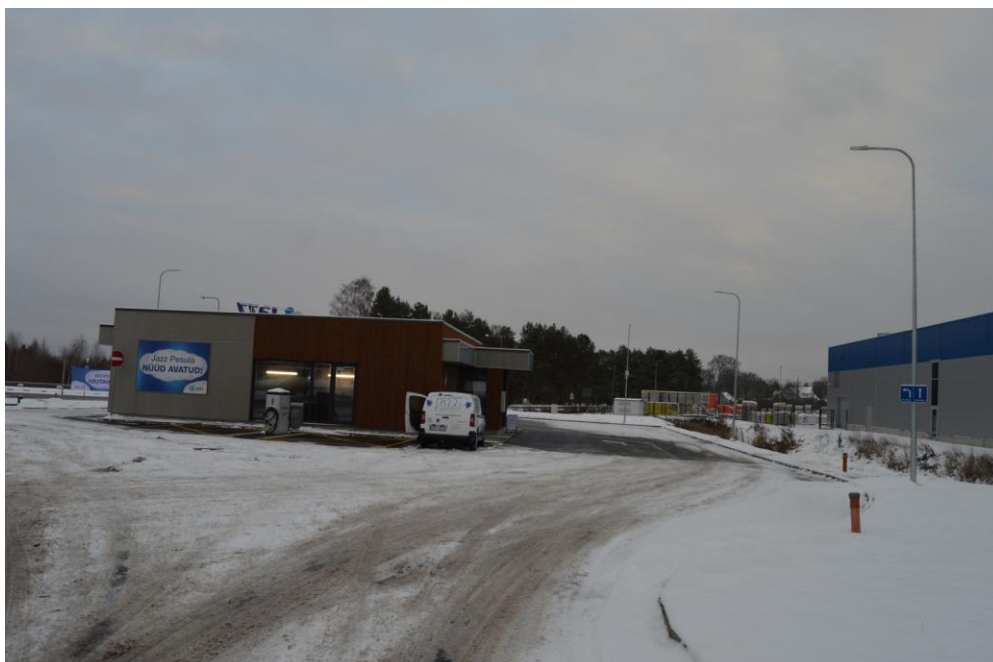
Foto 10. Vaade Jazz Pesulale Neste tankla poolt

Autori poolt oleks fotol 11 lahendus teha eraldi sissepääs (joonisel 3 teine oranžiga tähistatud joon) Jazz Pesulale, et tankimise lõpetanud autod oleksid paremini nähtavad pesulasse sõitjale.

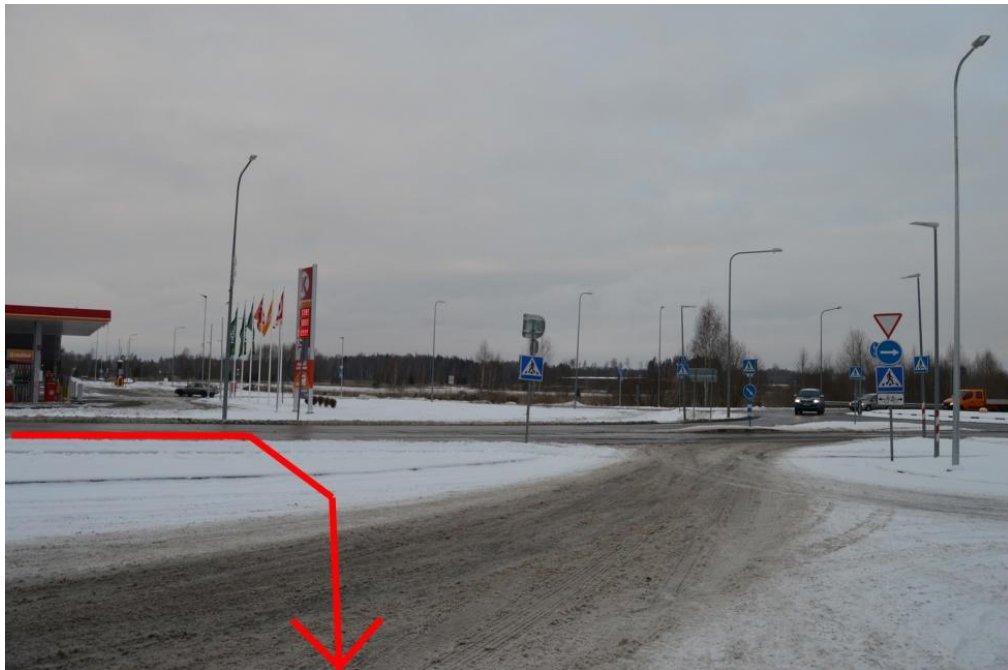
Foto 11. Vaade Jazz Pesula ja Neste tankla vahelt

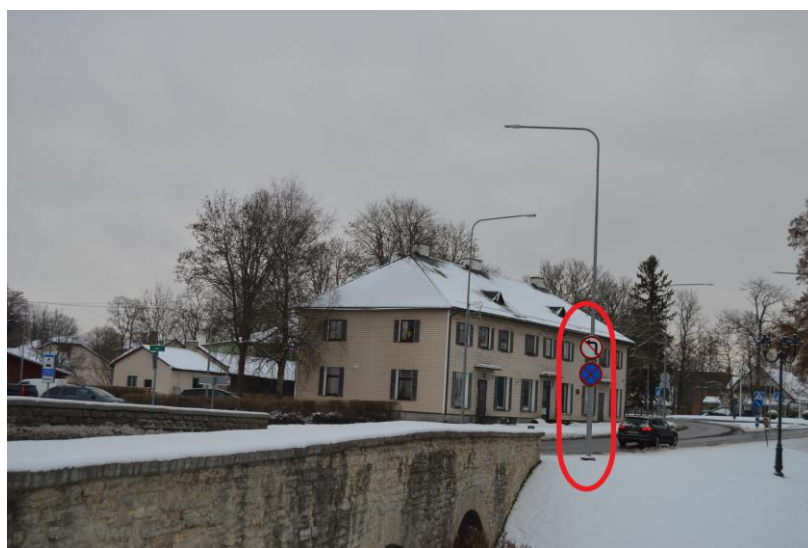
Foto 12. Vaade Tallinna poolt kivisillale

Foto 12 Tallinna poolt üle kivisilla tulles on (joonisel 4 kollasega tähistatud) paremal pool märk 333, mis keelab vasakpöörde Jõe tänavale, selle asemel sõidetakse kesklinna poolse ringristmiku kaudu tagasi ja sooritatakse parempööre, mis on autode liiklust arvestades igati mõistlik.

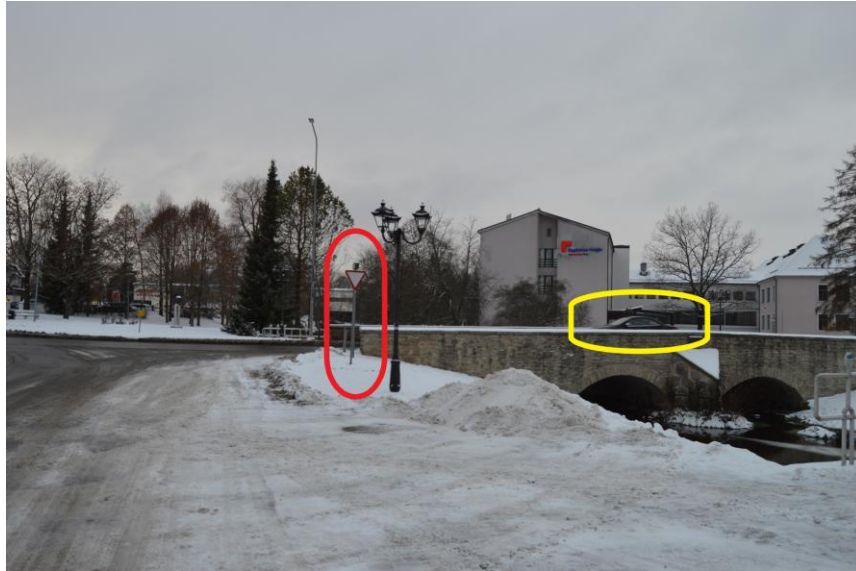
Keerulisem olukord on Jõe tänavalt tulles autojuhtidel, kel soov suunduda kesklinna poole. Põhjus on näha fotol 13, kus madalama autoga liikudes ei ole sillakaare tõttu võimalik näha Tallinna poolt tulevaid madalaid sõidukeid, suvisel ajal on neid näha ainult katuse järgi, lumisel aastaajal ei näe praktiliselt üldse. Lisaks sellele tuleb samaaegselt jälgida kesklinna poolt tulijaid. Neid kokku kombineerides tekib sageli ohtlikke liiklusolukordi.

Foto 13. Vaade Jõe tänavalt kivisillale

Selle asemel oleks lahendus joonisel 4 muuta liiklus ümber selliselt, kus sinise trajektooriga autojuhil võimalus sooritada pööre paremale silla peale ning lähima ringristmiku kaudu suunduda tagasi kesklinna poole.

- 1) lisada Jõe tänavalt väljudes märk 333 „Vasakpöörde keeld“, et autojuht pööraks ära silla peale ja lähima ringristmiku kaudu tagasi kesklinna [1];
- 2) lisada märgid 575a „Parkla“ koos lisateatetahvliga 861a „Parkimisviis“ Alu tee äärsetele parkimiskohtadele [1].

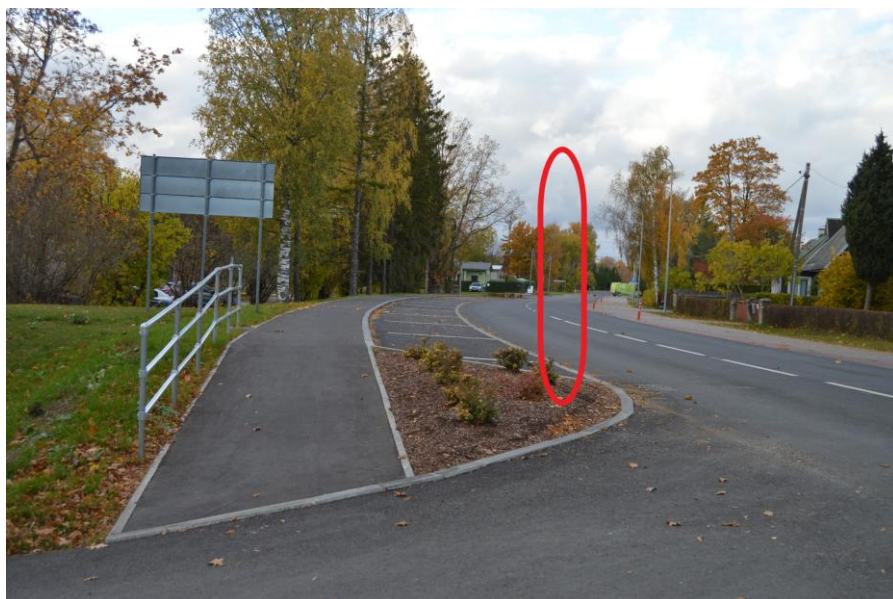
Alu tee ääres on fotodel 14 ja 15 näha mitmeid parkimiskohti, aga puuduvad neid tähistavad märgid 575a „Parkla“ koos lisateatetahvliga 861a „Parkimisviis“ sama märgi peegelpildid, need tuleks lisada vastavate (joonisel 4 vastavalt punase ja oranžiga märgitud) parkimiskohtade ette.

Foto 14. Vaade Alu tee äärsetele parkimiskohtadele haigla suunas

Foto 15. Vaade Alu tee äärsetele parkimiskohtadele haigla suunast

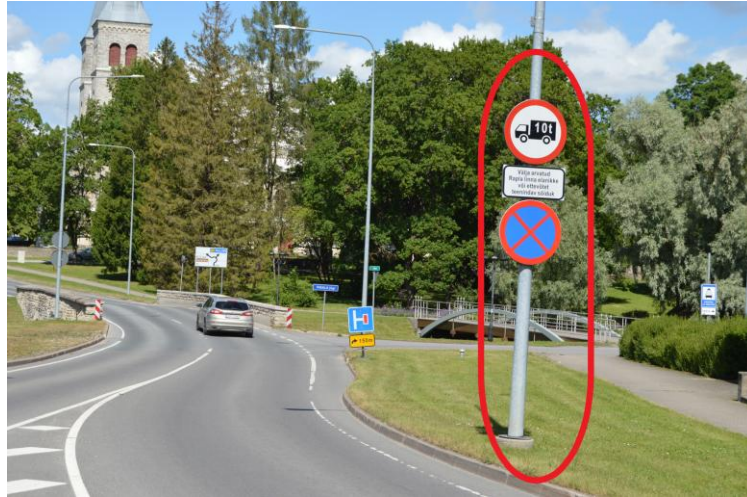
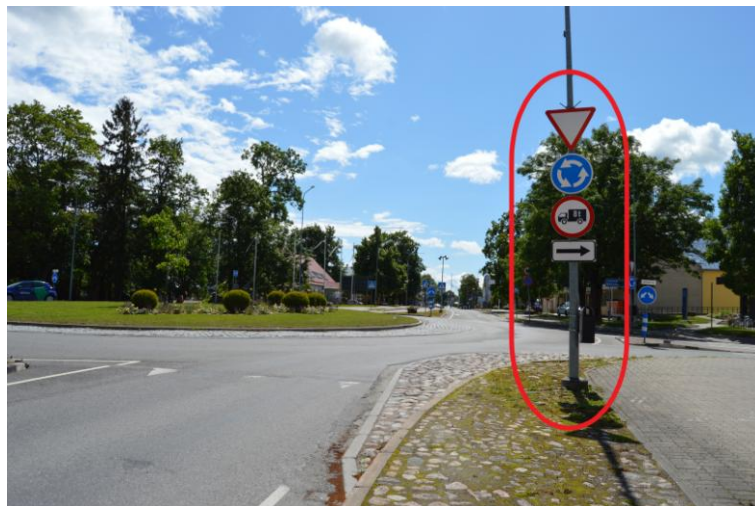
Märk 313a „Veoauto sõidu keeld“ on olemas (joonisel 5) kahes kohas – fotol 16 Rapla kivila suunas (tumesinisega märgitud) kaalupiiranguga 10 tonni ja fotol 17 Kooli tänavale suundudes (mustaga märgitud) kaalupiiranguga 8 tonni.

Foto 16. Vaade kesklinna poolt kivilisillale

Foto 17. Vaade kivilisilla poolt kesklinnale

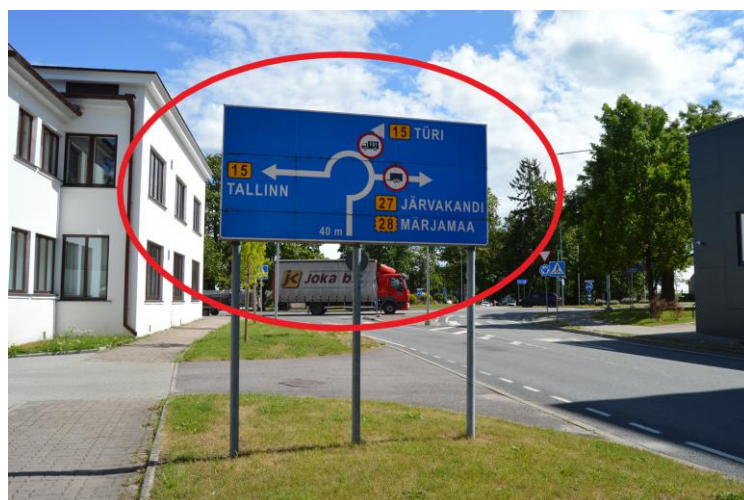
Foto 21. Vaade Kooli tänava poolt eelviidale

Märk 622 „Eelviidad“ on Tallinna ja Viljandi maantee ringristmiku eel olemas igas suunas. Kooli tänavalt tulles eksitab eelsuunaviidal oleva sinise taustaga märk kahes osas – Türi suunal on pandud märk 313a „Veoauto sõidu keeld“, mida ei tohiks olla ja Tallinna suunal on kaalupiiranguga märk puudu.

Kooli tänava poolse märgiga seoses on märgi taust sinine, mis Liiklusseaduse kohaselt tähistab asukohta väljaspool asulat, ent asulas olevat märki tähistatakse valge taustaga.

- 1) uuendada Kooli tänava poolset eelviita 622 [1].

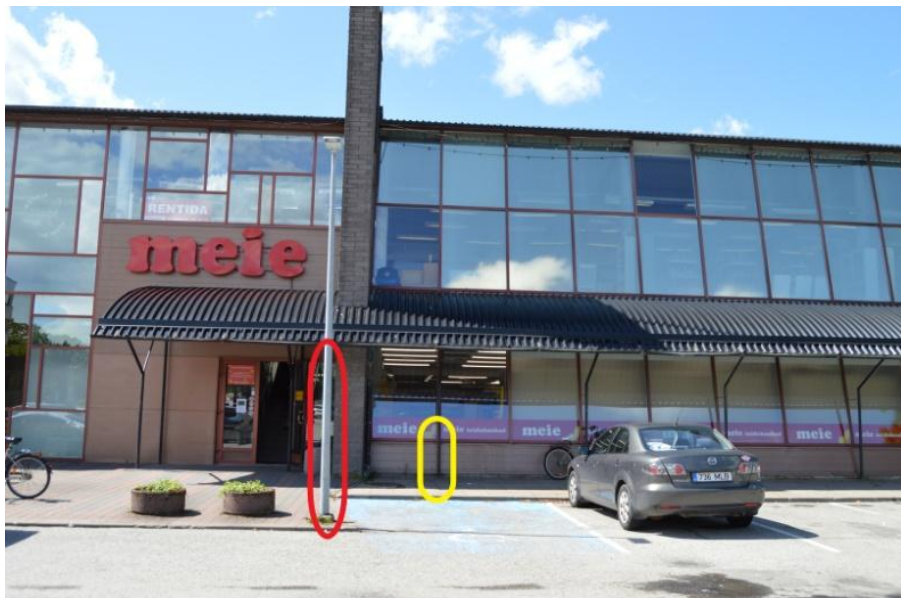
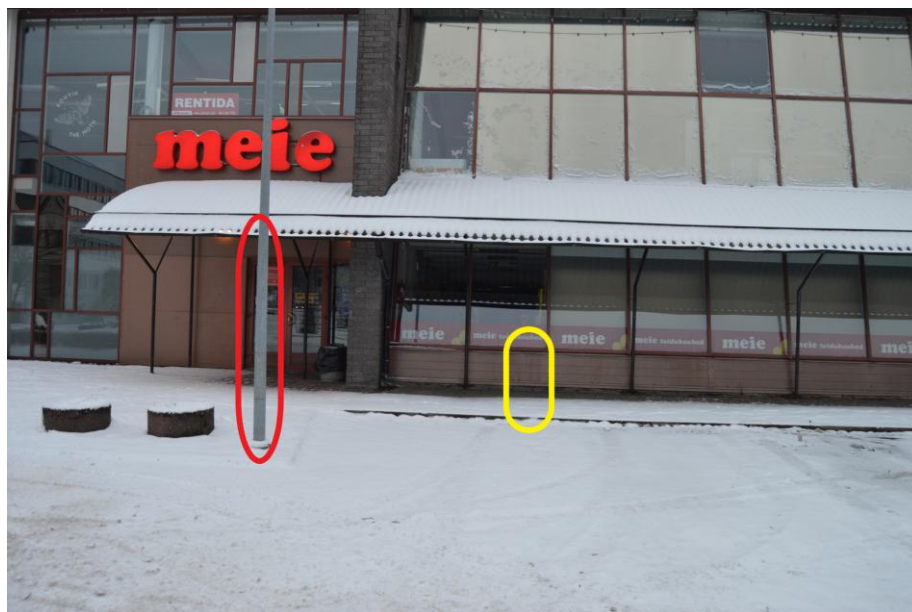
Foto 22 Kooli tänaval asuvas parklas on Karmani poe esisel (joonisel 6 mustaga märgitult) olemas „Puudega inimese sõidukit“ tähistav koht asfaldil, ent mitte posti küljes, mis on talvisel ajal ainus võimalus liiklejate teavitamiseks.

Foto 22. Vaade Karmani poe esisele, juulis 2022

Foto 23. Vaade Karmani poe esisele, novembris 2022

- 1) lisada Karmani poe esisele märk 575a koos 874 „Puudega inimese sõiduk“ koos teemärgisega [1];
- 2) lisada BENU apteegi esisele märk 575a koos 874 „Puudega inimese sõiduki“ koos teemärgisega [1];
- 3) lisada BENU apteegi esisele märk 435 „Jalakäijad“ koos teemärgisega [1];
- 4) lisada BENU ja Coopi parklasaare vahele teemärgis 945a „Ülekäigurada“ [1].

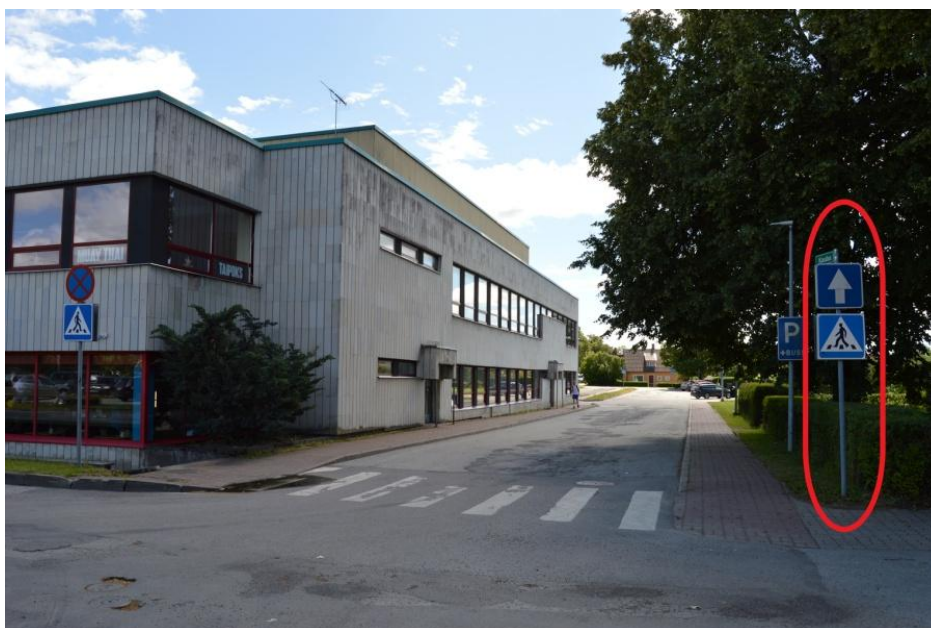
Foto 24. Vaade Kauba tänavale, „Ühesuunalise tee algus“

Fotol 24 olev Kauba tänav on ühesuunaline tänav Kooli tänava ja Hariduse tänava vahel. Suvisel ajal oli pikalt probleemiks (joonisel 6 punase joonega tähistatud) marsruut, mis algas väljaspool Coopi parklat kuni ühesuunalise Kauba tänavani.

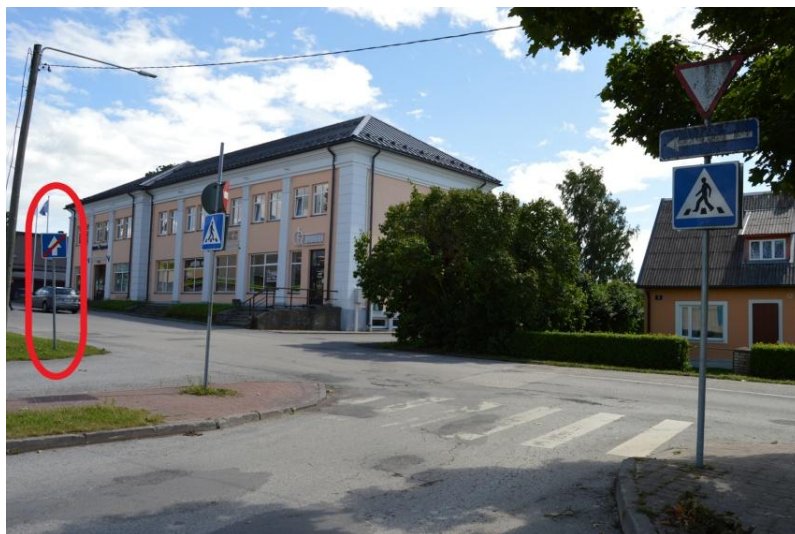
„Anna teed ja „Sõit ühesuunalisele teele“ liiklusmärkide puudumise tõttu oli võimalik sooritada parempööre Kooli tänava poole ehk ühesuunalisel teel vastassuunas. See oli võimalik seetõttu, et

Kauba tänaval (tumesinisega tähistatud kohas) puudusid märgid 221 ja 524 ehk vastavalt „Anna teed“ ja „Sõit ühesuunalisele teele“, mis kohustab juhti sõitma Hariduse tänaval vasakule.

Foto 25. Vaade Kauba tänava ja Hariduse tänava ristumiskohale, „Ühesuunalise tee lõpp“

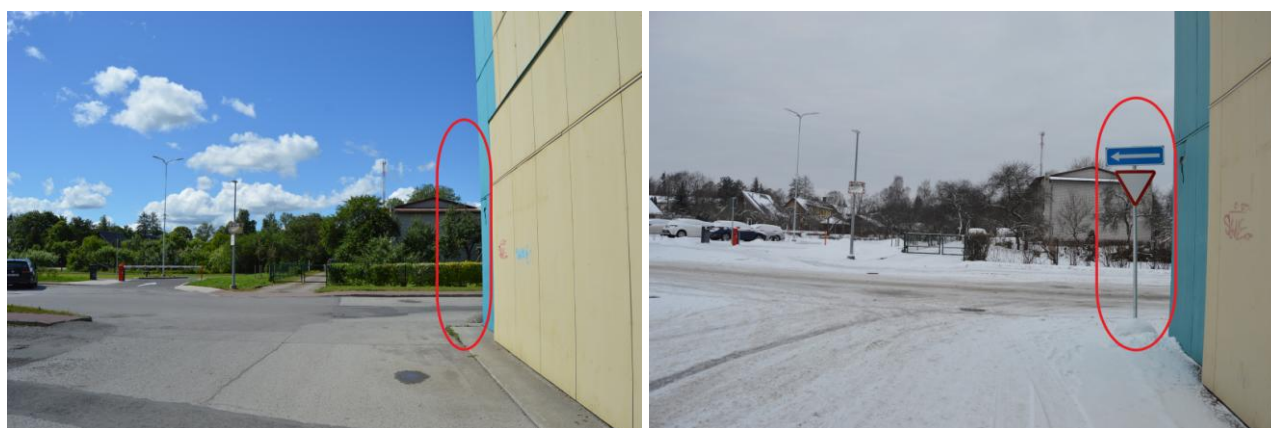
Fotod 26 ja 27. Vaade põiktänavalt Kauba tänava suunas

Positiivse küljena saab lisada, et 2022. aasta novembrikuu jooksul pandi paika eelmainitud puuduolevad märgid. Nende kohta on võrdlused fotodel 26 ja 27, mis on vastavalt 2022 juuli keskel ja novembri lõpus pildistatud.

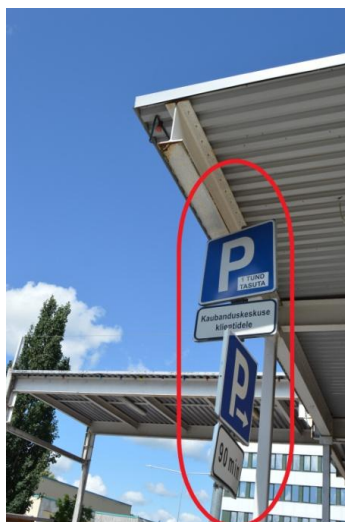
Foto 28. Coopi parkla sissepääs

Huvitav on asjaolu, et Rapla Coopi kaupluse parkla (joonisel 6 roosaga tähistatud) sissepääsu juures (fotol 28) tähisposti otsa on paigutatud neli märki, mis annavad erinevatest suundadest liiklejatele erinevat informatsiooni.

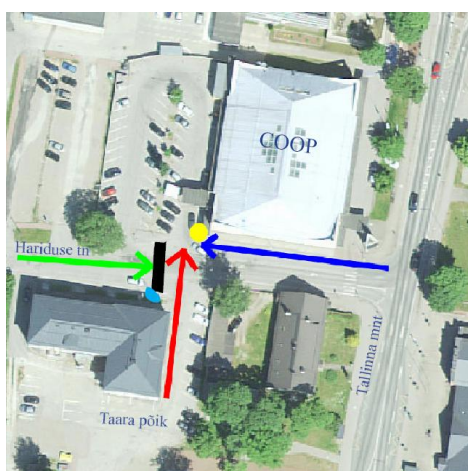
Joonis 7. Coopi parkla sissepääsu ristumiskoha skeem [5]

Joonisel 7 on välja toodud eraldi skeem, kus:

- 1) Punase joonega märgitud Taara põigust on näha posti ülemise osa märki 575a märgil oleva infoga „1 tund tasuta“ koos lisateatetahvli 893 kirjaga „Kaubanduskeskuse klientidele“;
- 2) Sinise joonega märgitud Tallinna maantee suunalt on näha posti alumise osa märki 575a koos märgil 873a oleva kirjaga „90 min“;
- 3) Rohelise joonega märgitud Hariduse tänava poolt ei ole parklasse sisenemisel võimalik kõrguse tõttu vaadata märke, sest samal ajal on vaja suunata oma pilk allapoole ülekäiguraja peale;
- 4) Autori poolne soovitus on BENU apteegi esise ja Coopi parklasaare vahelisele teele lisada ülekäigurada (musta joonega märgitud), sest poe ja apteegi ning turu poolt kergliiklejad liiguvad tihti mööda tänavat.

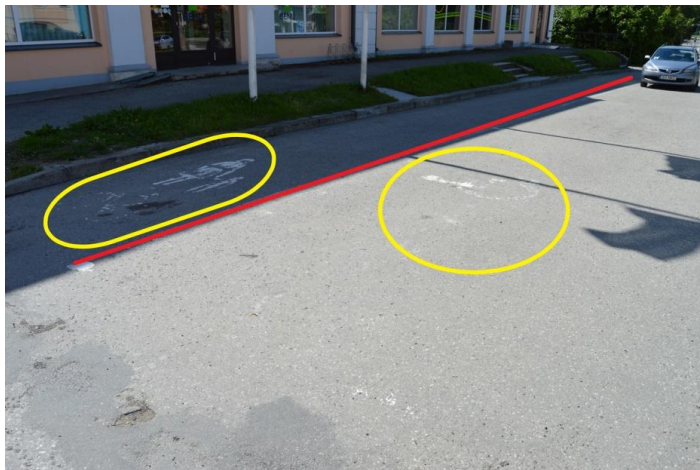
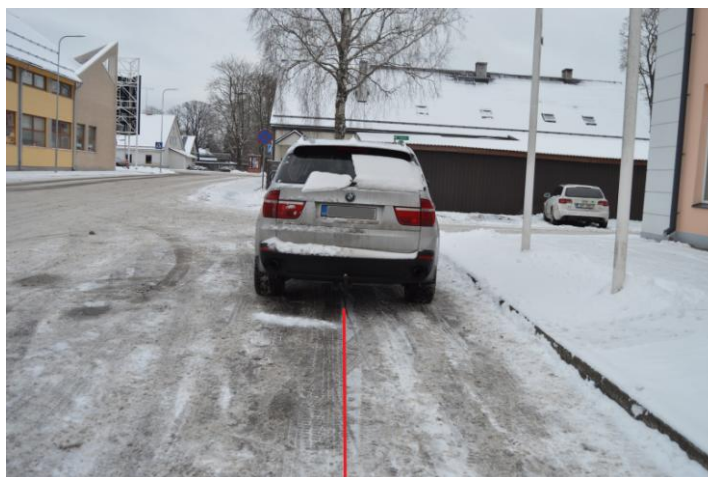
Coopi parkla vastas oleva (joonisel 7 helesinisega) BENU apteegi ees on kaks teemärgist – märk 575a koos märgiga 874 ning märk 435. Fotol 29 on vastavad teemärgised ära kulunud ja fotol 30 on needki lumega kaetud.

Foto 29. BENU apteegi esine, juulis 2022

Foto 30. BENU apteegi esine, novembris 2022

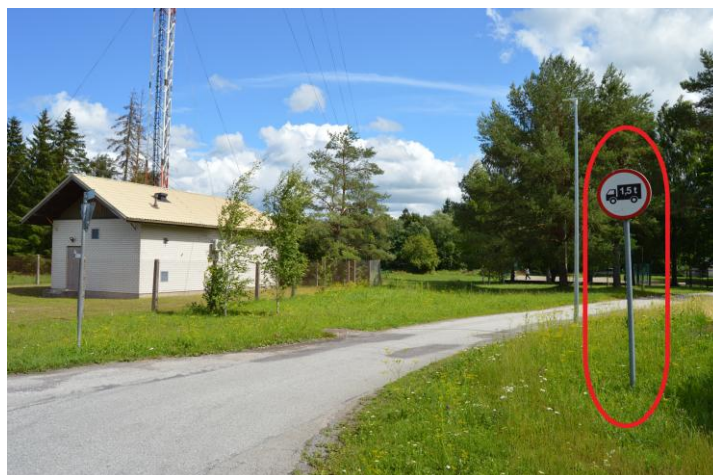
Kevade, Staadioni ja Hariduse tänava ühinemiskohal on Hariduse tänava alguses kaks märki – esimene on 313a „Veoauto sõidu keeld“ ja antud märgil on kirjas kaalupiiranguks 1,5 tonni. See on liiklejate suhtes eksitav info seetõttu, et C-kategooria registrimass algab alates 3,5 tonnist.

Foto 31. Vaade Hariduse tänavale, märgil „Veoauto sõidu keeld“, kaalupiiranguga 1,5 tonni

Autori ettepanekud olukorra parandamiseks – ära võtta märgil olev kaalupiirang või tõsta kaalupiirang suurema kaalu peale – näiteks 7 tonni, sest koolimaja söökla juurde ilmuv kaubaauto on selle tonnažiga.

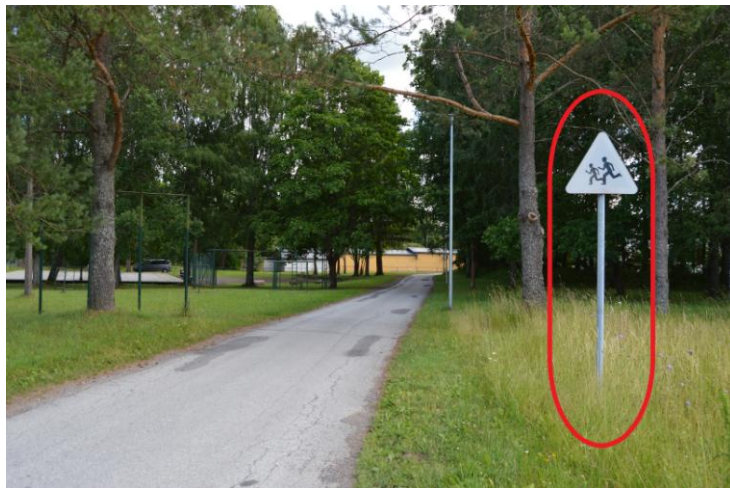
Teine märk 173a tähendab hoiatust liiklejatele, et nad lähenevad teelõigule, kuhu võivad sageli tulla teele lapsed. Siinkohal on vastava märgi punane värv peaaegu täielikult ära kulunud ja autori ettepanek on see välja vahetada.

Foto 32. Vaade Hariduse tänavale, pleekinud märk „Lapsed“

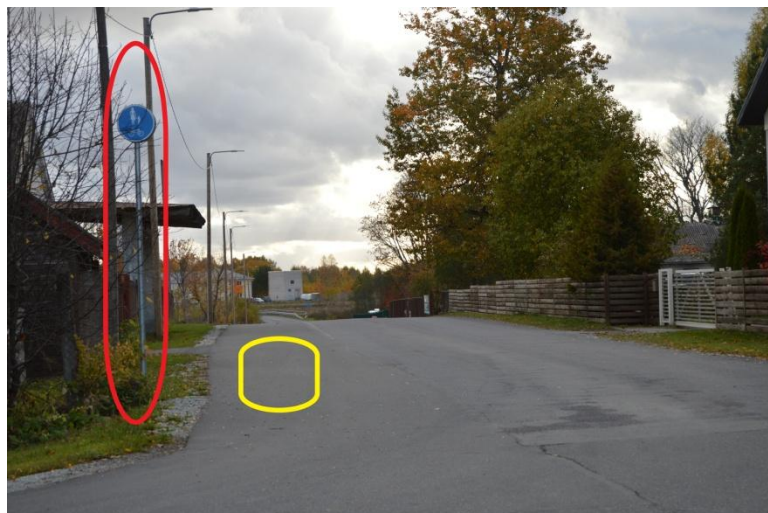
Alu tee pool on tähisposti otsas olemas märgid 435 ja 445, nii on jalakäijatel talvisel perioodil kasulik teada, kummal tee poolel liigelda. Küll on samad märgid puudu Hariduse tänava poolses otsas.

Foto 33. Vaade Kevade tänavale Alu tee poolt, olemas on märgid 435 ja 445, puuduvad teemärgised

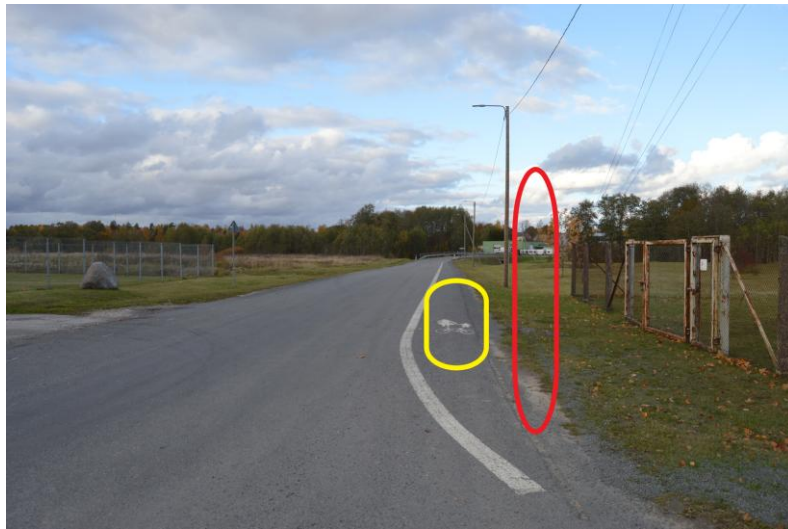
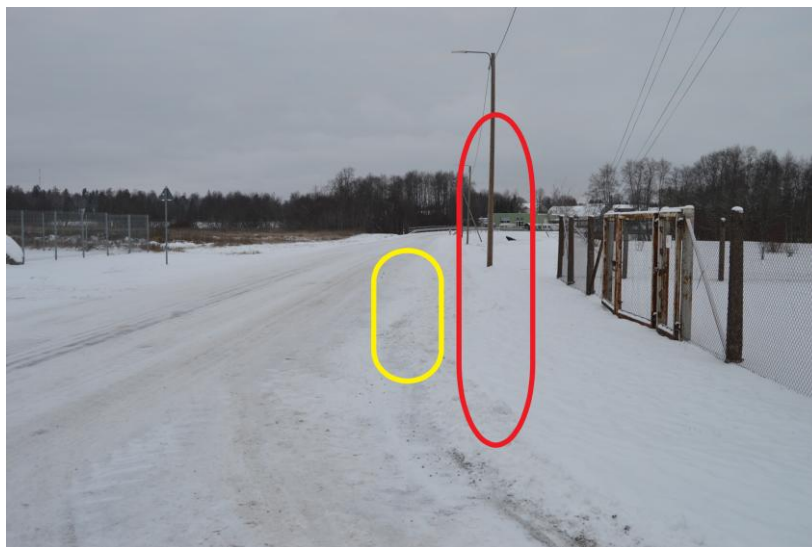
Teemärgised 974 ja 975 on Hariduse tn pool ilusasti nähtavad, samas kui Alu tee pool on kas täiesti kulunud või hoopiski puudu.

Foto 34. Vaade Kevade tänavale Hariduse tänava poolt, puudu on märgid 435 ja 445, teemärgised olemas, oktoobris 2022

Foto 35. Vaade Kevade tänavale Hariduse tänava poolt, puudu on märgid 435 ja 445, teemärgised on lumega kaetud, novembris 2022

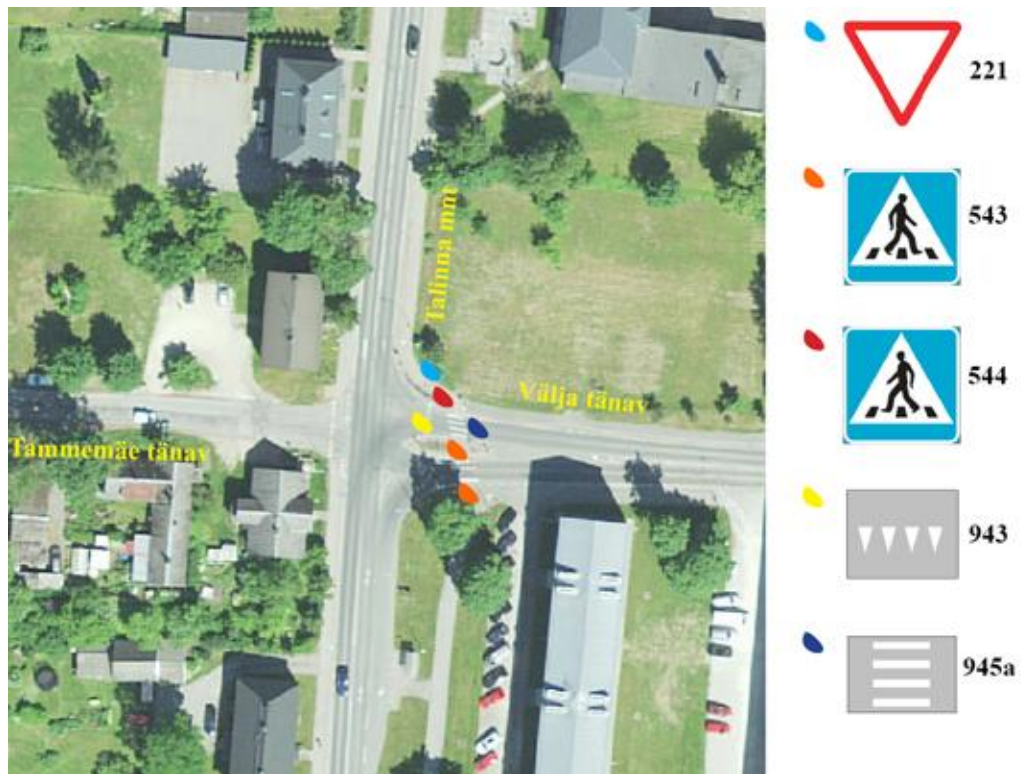
Joonis 10. Tallinna mnt – Välja tn – Tammemäe tn ristmik [5]

Sõidukiga Välja tn pool ristmikul (joonisel 10 kollasega tähistatud) teemärgise 943 ees seistes tekib olukord, kus sõiduk seisab (joonisel 10 tumesinisega märgitud) ülekäiguraja kohal, sest nende teemärgiste vaheline kaugus on liiga väike. Jalakäijad ja ratturid ei saa ülekäigurajal otse edasi liikuda, vaid auto tagant.

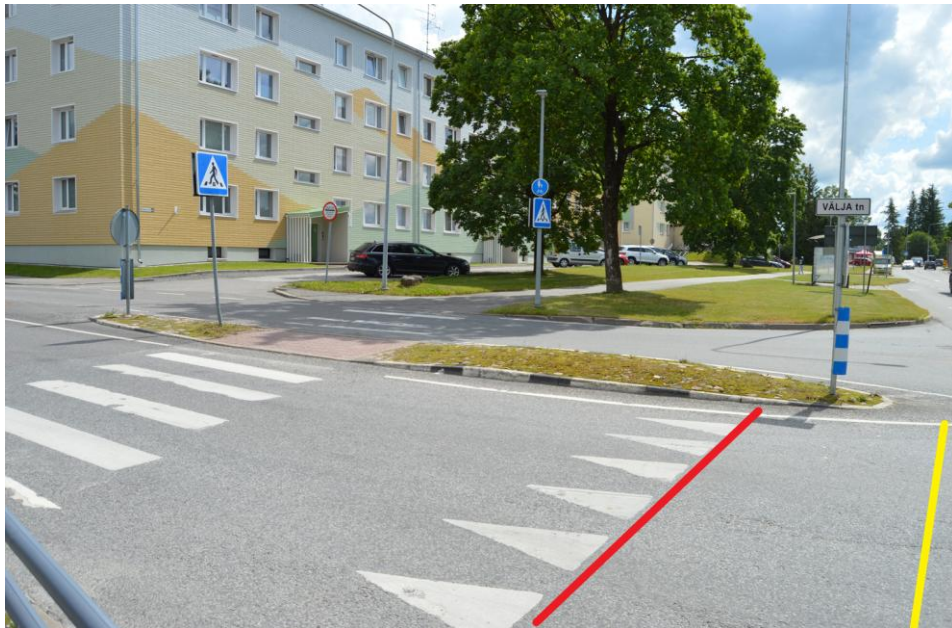
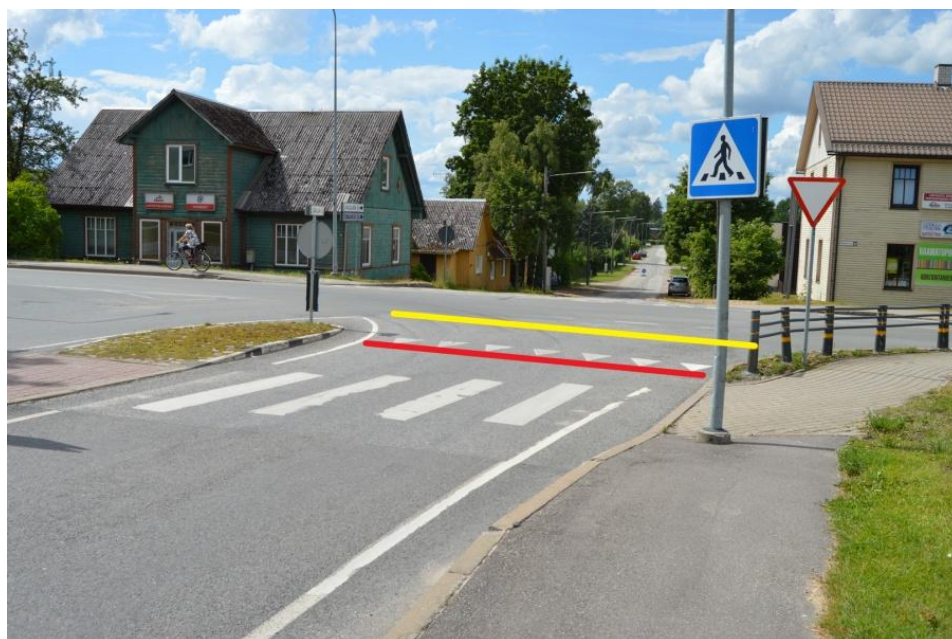
Foto 36. Vaade Tallinna maanteelt Välja tänavale

Foto 37. Vaade Välja tänavalt Tallinna maanteele

Lahenduseks on märgise 943 „Teeandekoht“ (fotodel 36 ja 37 punane joon) nihutamine maanteele (fotodel 36 ja 37 kollane joon) lähemale.

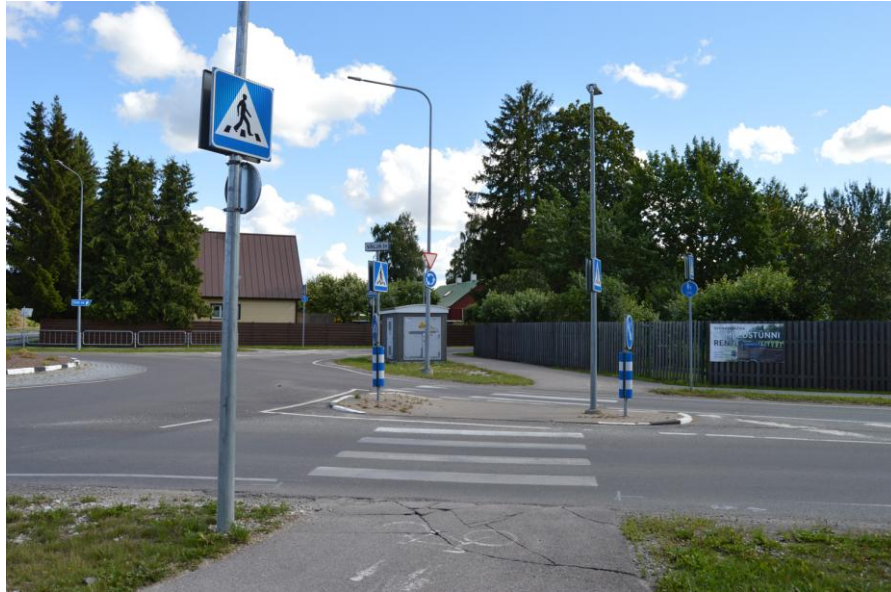
Ristmiku ohtlikkus seisneb selles, kui jalakäija või (tõuke)rattur tuleb (joonisel 11 sinise trajektooriga) Tallinna poolt Viljandi maantee kergliiklusteed mööda, ületab ülekäigurajal Välja tänava ning seejärel ületab ülekäigurajal Lepiku tänava, jääb ta autojuhile Lepiku tänava ülekäigurajal märkamatuks.

Foto 38. Vaade Tallinna poolt Välja tänavale, tagaplaanil Lepiku tänav

Juht, kes sõidab samal ajal autoga (joonisel 11 punase trajektooriga) kesklinna või Välja tänava poolt ning soovib suunduda Lepiku tänavale, ei pruugi näha jalakäijat (või ratturit) teed ületamas, sest viimane on (joonisel 11 kollase ruuduga tähistatud) alajaama taga varjus.

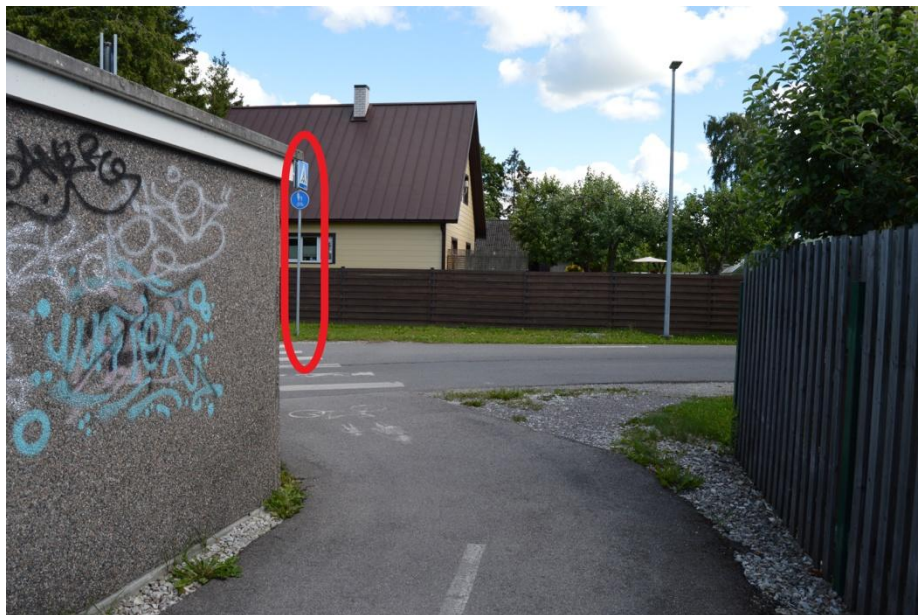
Foto 39. Vaade kõnniteele Välja tänava poolt Lepiku tänava poole, vasakul alajaam

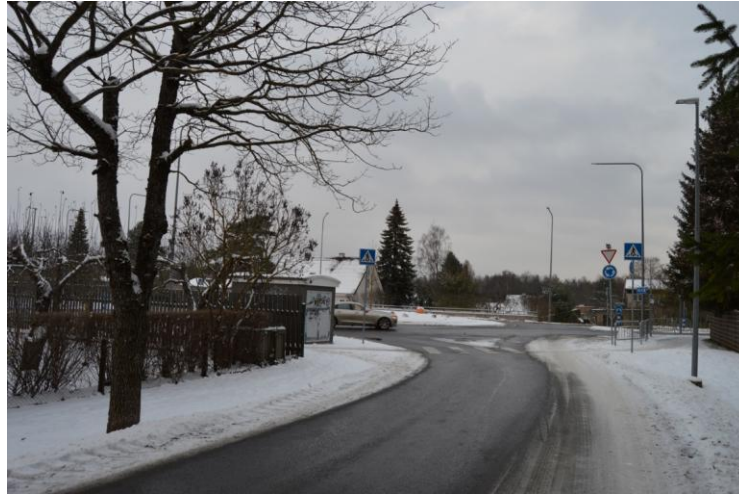
Samamoodi on Lepiku tänava poolt sõitja jaoks keeruline näha, kas keegi hakkab teed ületama või mitte.

Foto 40. Vaade Lepiku tänavalt ringristmikule
