**LIIKLUSKORRALDUSVAHENDITE  
PAIGALDUS NING ASUKOHT RAPLA LINNA  
NÄITEL**

**LÕPUTÖÖ**

Logistikainstituut

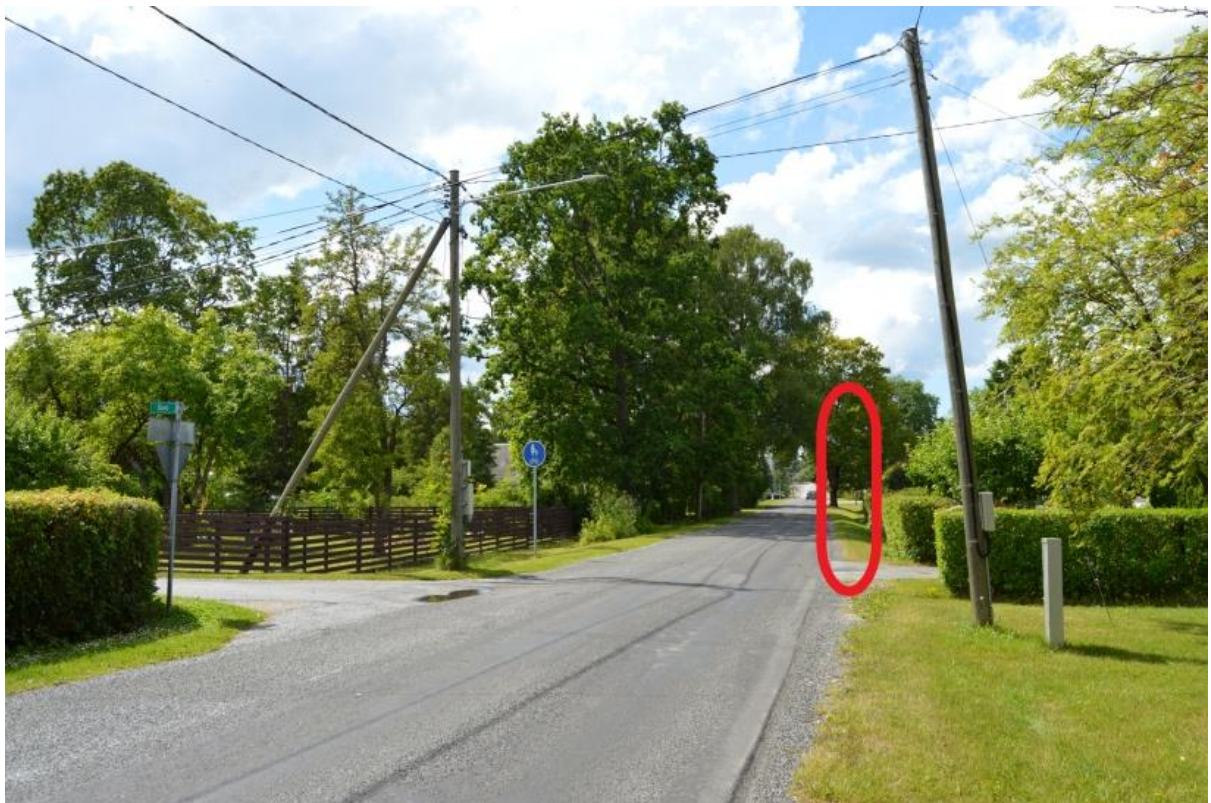
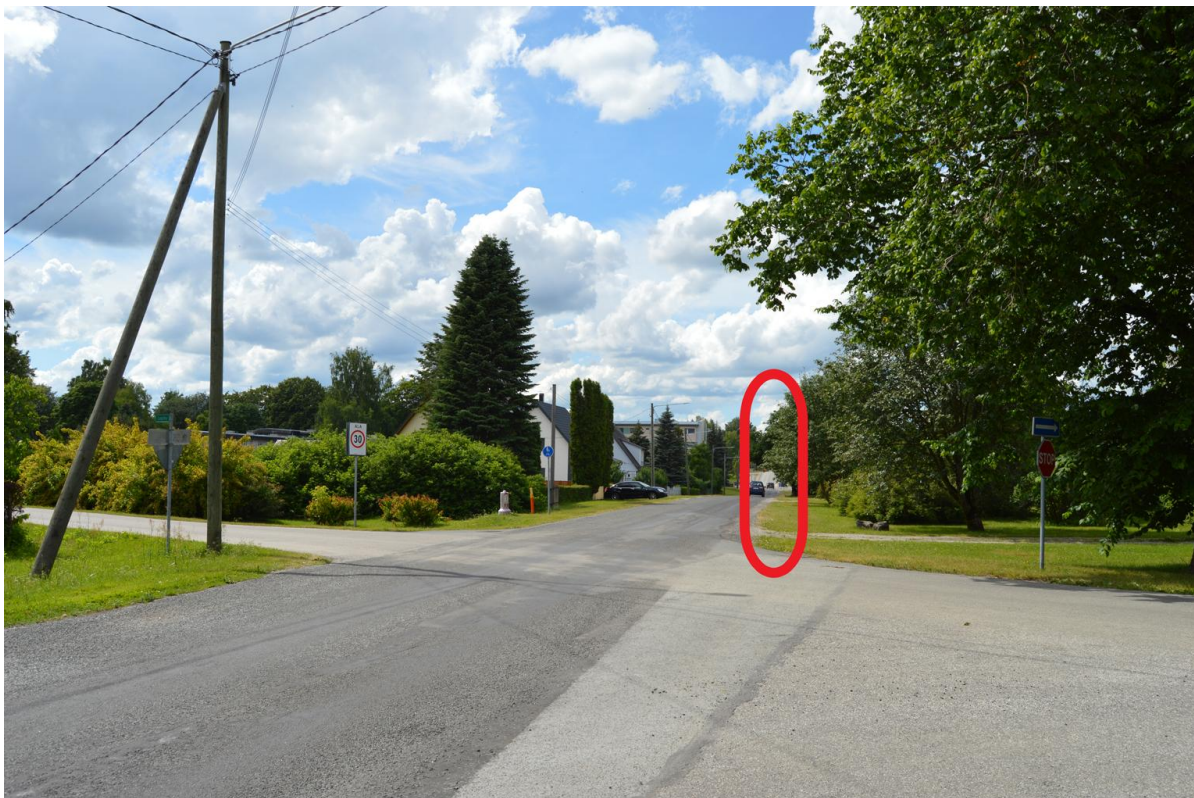
Siinkohal puuduvad kiiruspiirangu märgid „30“ (joonisel 12 märgitud kollasega) kahes kohas – fotol 42 Soo tänava ristmikust ja fotol 43 Lepiku tänava ristmikust edasi Koidu tänavani. Ühe ettepanekuna võiks eemaldada vastava märgi Mahlamäe tänava ja Ööbiku tänava ristumiskohas – põhjusel, et Palli ja Kevade tänaval puuduvad kiiruspiirangu märgid, kuid lapsed ja täiskasvanud liikleavad ka samamoodi ehk sõiduteest joonega eraldatud alas.

Foto 42. Vaade Mahlamäe tänava ja Soo tänava lõpu ristumiskohale

Foto 43. Vaade Mahlamäe tänava ja Lepiku tänava ristumiskohale

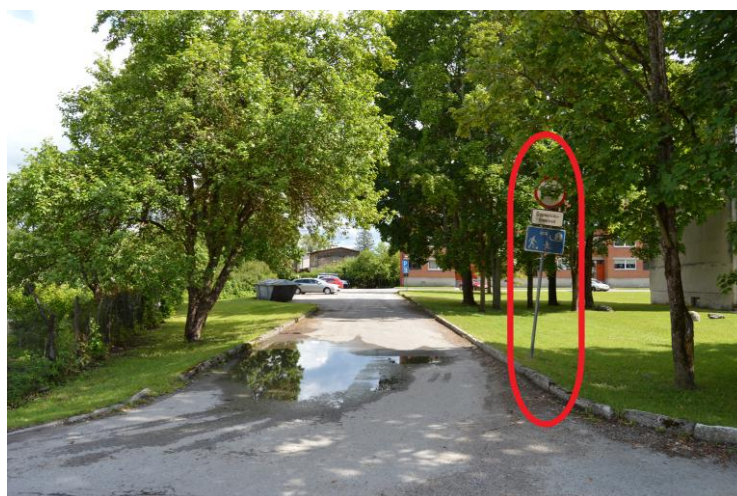
Selle tänava piirkonnas on võimalik olukord, kus saab õppesõiduautoga mööda kohtadest, mille ette ei ole pandud märki 312 koos lisateatetahvliga 891b ja liikuda mööda (joonisel 13) märgitud trajektoore.

Foto 44. Vaade Lepiku tänava esimesele sissepääsule, kus märgid on osaliselt puuokste varjus peidus

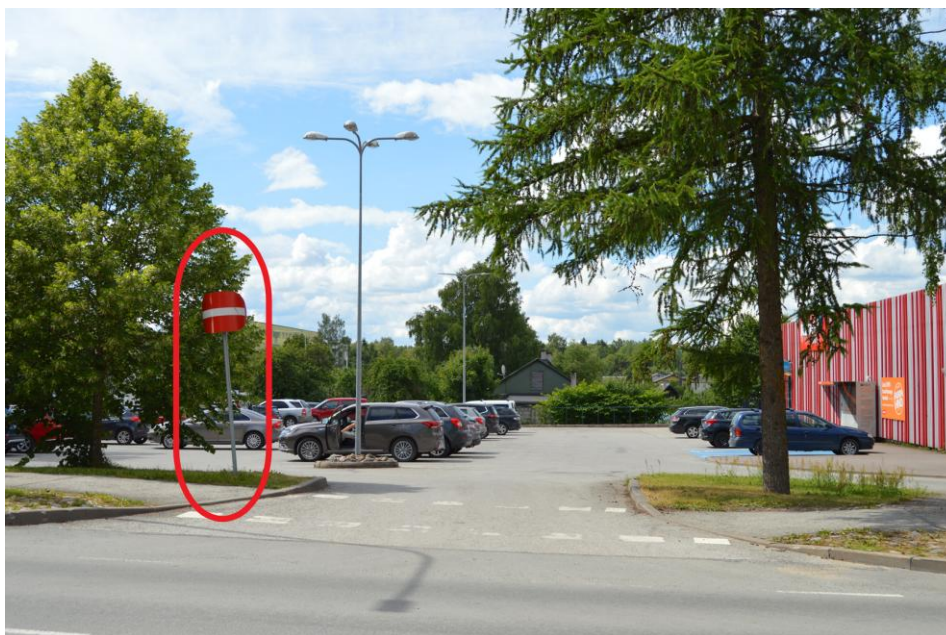
Foto 48. Vaade Rimi väljapääsule

Märgi 331 „Sissesõidu keeld“ (joonisel 14 helesinisega tähistatud) kehtib (sõidu)teele, mis paikneb märgist vasakul või selle all. Fotel 48 on märk siin vales kohas, sest tee asub märgist paremal pool, seega see ei kehti. See märk tuleks tee teisele poolele ümber tõsta.

- 1) Rimi parkla väljapääsu juures märk 331 „Sissesõidukeeld“ panna tee teisele poolele [1];
- 2) Maxima esimese sissepääsu juures lisada märk 575a „Parkla“ [1].

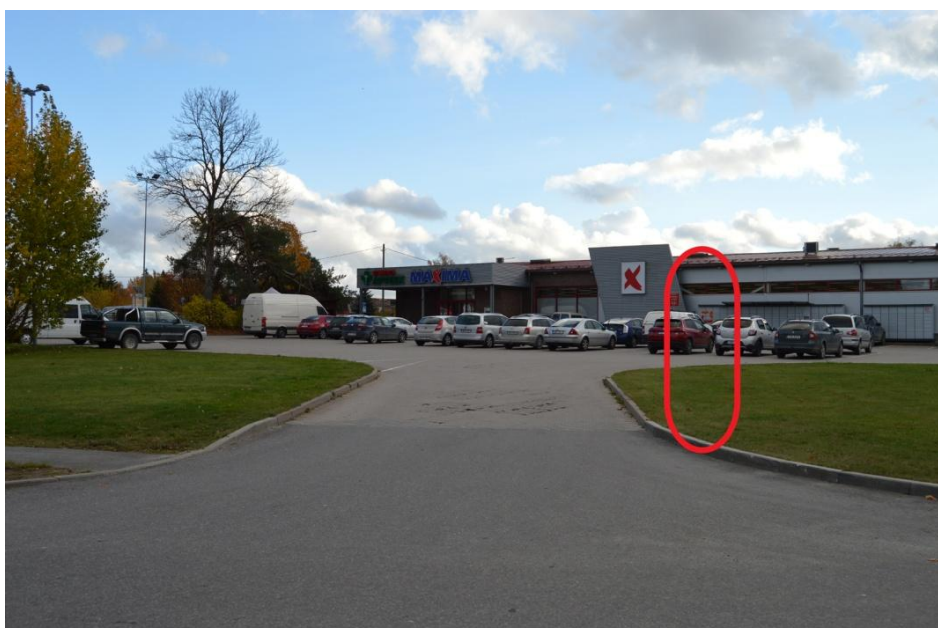
Foto 49. Vaade Maxima parkla vasakpoolsele sissepääsule

Rapla Maxima kahe sissepääsu juures on kaks erinevat võimalust sisenemiseks. Vasakpoolse (joonisel 14 oranžiga tähistatud) sissepääsu juures puudub fotol 49 märk 575a, mille soovib autor juurde lisada.

Sissepääsude märgid on omavahel vastuolus, kui ühe sissepääsu kaudu minnes võib parkida nii kauaks kui vaja, samal ajal kui teise sisenemiskoha juurest võib parkida kuni üheks tunniks.

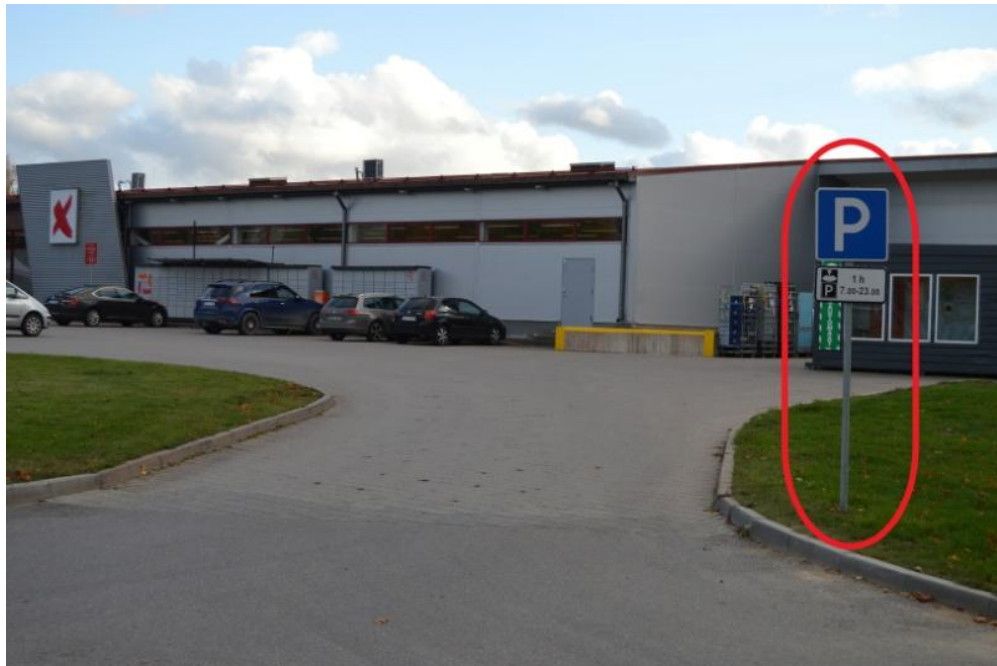
Foto 50. Vaade Maxima parkla parempoolsele sissepääsule

Parempoolse sissepääsu (joonisel 14 punasega märgitud) kohas on 575a tähistusega märk, sealhulgas on fotol 50 märgi alla pandud lisateatetahvel numbriga 873d kirjaga „1 h kellaegadel 7.00–23.00“.

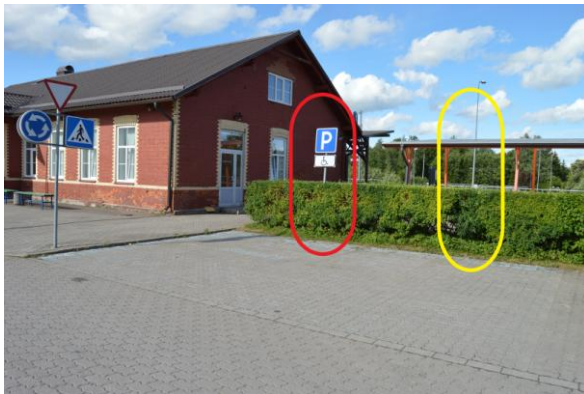
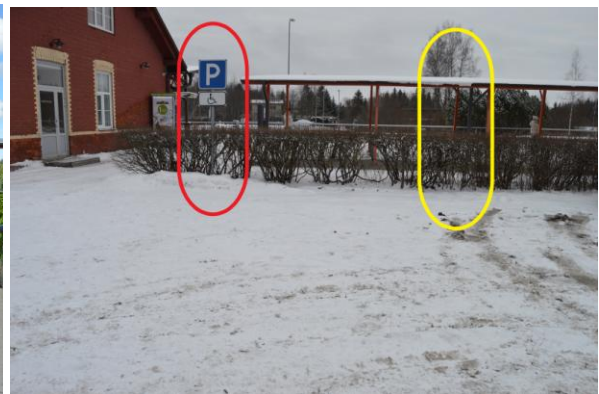
Parklas on märk 575a „Parkla“ koos tahvliga 874 „Puudega inimese sõiduk“ ühel parkimiskohal olemas, küll aga on vastavaid kohti kaks ja teisel parkimiskohal see puudub. Parkimiskohti tähistav sinine värv koos teemärgisega on peaaegu täielikult ära kulunud. Märgil peab olema lisatud konkreetsete kohtade arv.

Fotod 51 ja 52. „Puudega inimese sõidukit“ tähistavad (tee)märgi(se)d suvel ja talvel

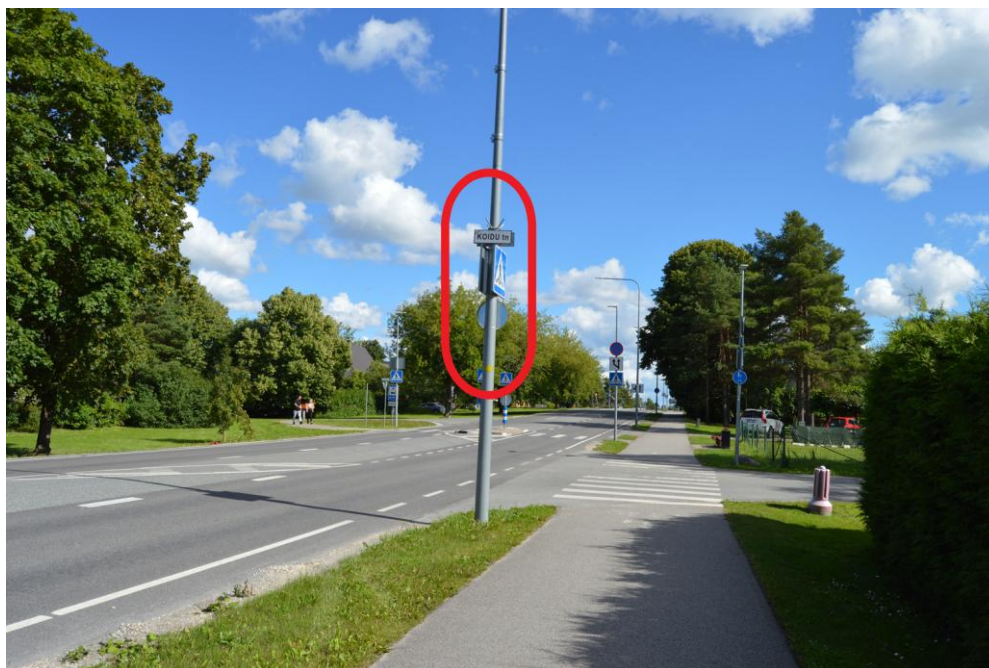
Foto 53. Vaade Tallinna poolt Türi suunas, puudub viitav osutusmärk paremale Koidu tänavale

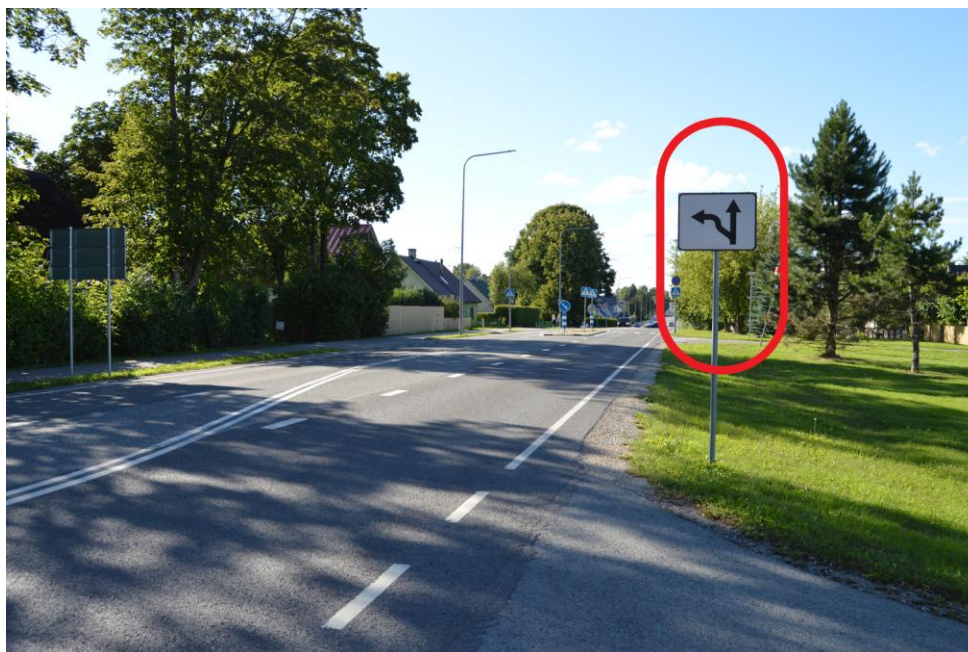
Osutusmärgid peaksid siiski osutama kõrvaltänavatele ärapööramiskohtadesse, mitte eramajade hoovidesse.

Foto 54. Märk osutab vasakule eraaeda, märgi taga tükk maad eemal paremal asub Side tänav

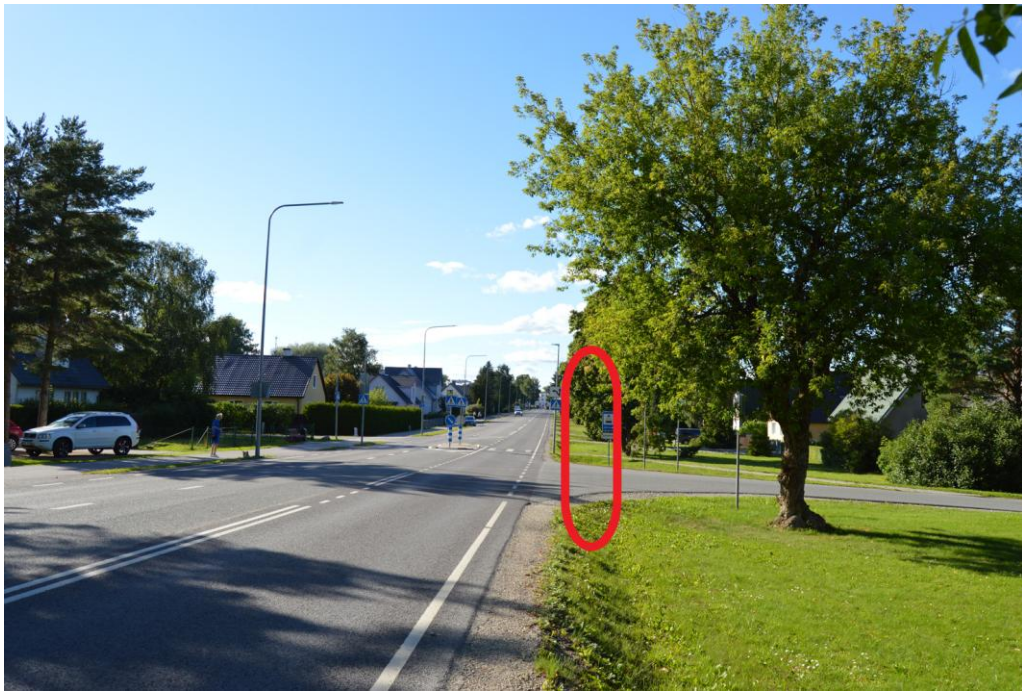
Foto 55. Vaade Türi poolt Tallinna suunas, puudub viitav osutusmärk paremale Karja tänavale

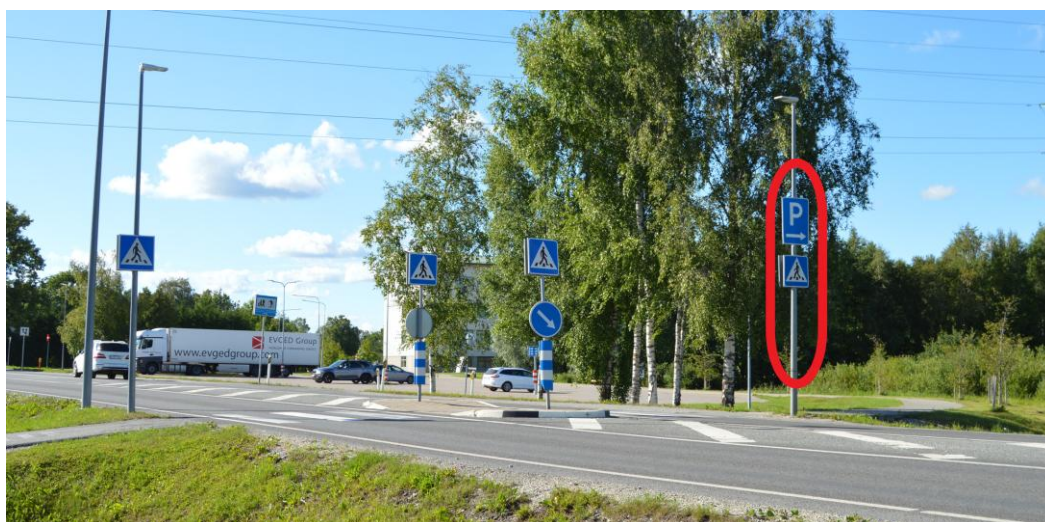
Foto 56. Vaade Türi poolt Tallinna suunas, kus Vesiroosi Kooli parklasse viitav osutusmärk on puudu

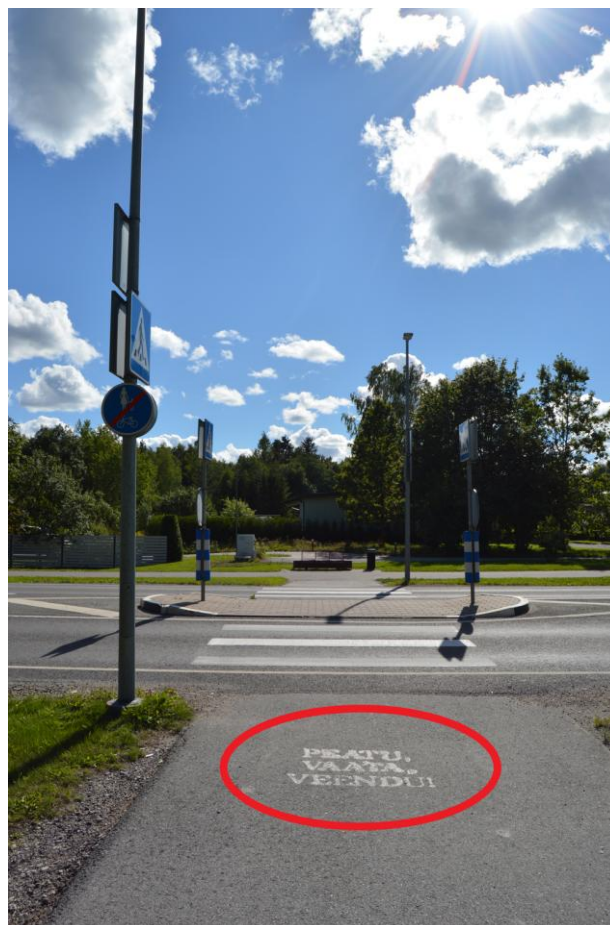
Foto 58. „Peatu, vaata, veendu!“

Positiivsest küljest vaadatuna on fotol 58 ülekäiguradade juures (joonisel 17 tumesinistega tähistatud) teemärgised kirjaga „Peatu, vaata, veendu!“. Põhjuseks, et tiheda liiklusega piirkonnas asub Rapla Vesiroosi Kool ja sõiduteed ületavad väga paljud õpilased.

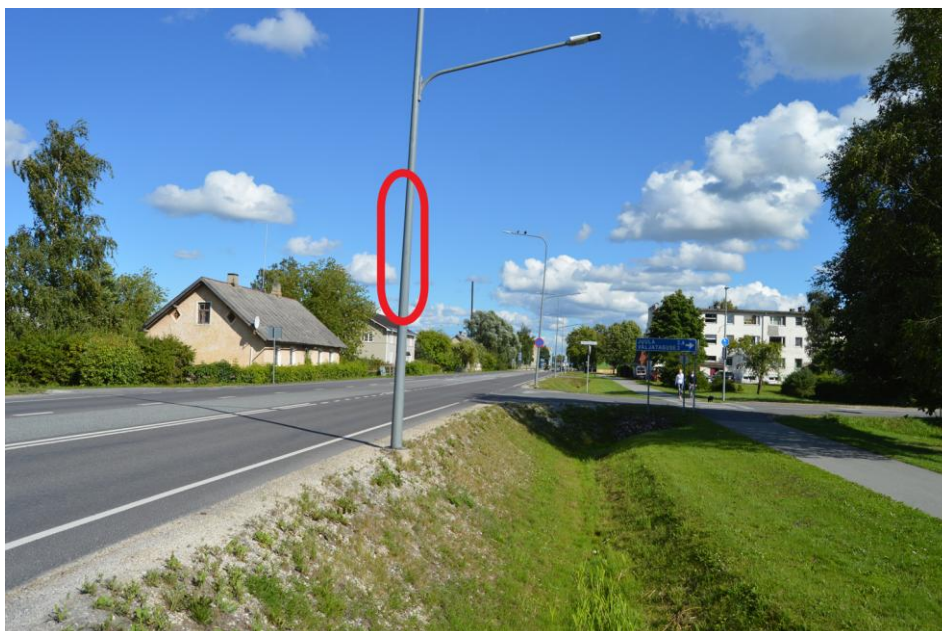
- 1) puudub vastav (joonisel 18 helesinistega tähistatud) märk Väljataguse tänavale (fotol 59), aga ka Uuele tänavale (fotol 60) ja Hepa tanklasse sissepääsul (fotol 61) ning Lao tänavale pöörde ees (fotol 62);
- 2) fotodel vastavalt 63 ja 64 on olemas vastavad osutismärgid (joonisel 18 helesinistega tähistatud) nii Telliskivi kui ka Kitsal tänaval.

Foto 59. Paremalt Väljataguse tänav

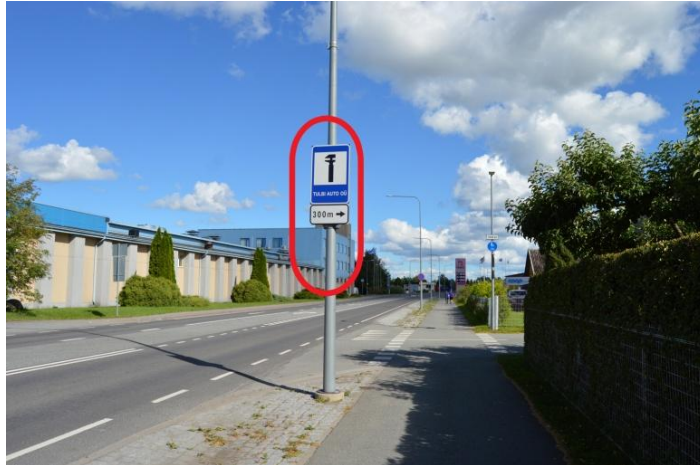
Foto 60. Paremäl Uus tänav

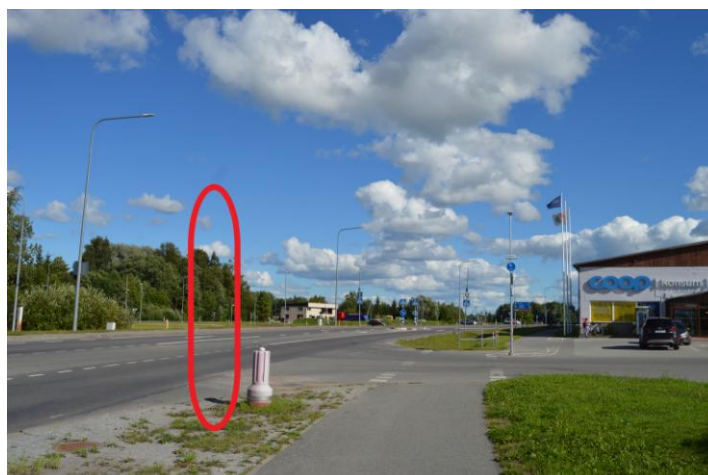
Foto 62. Paremäl Lao tänav

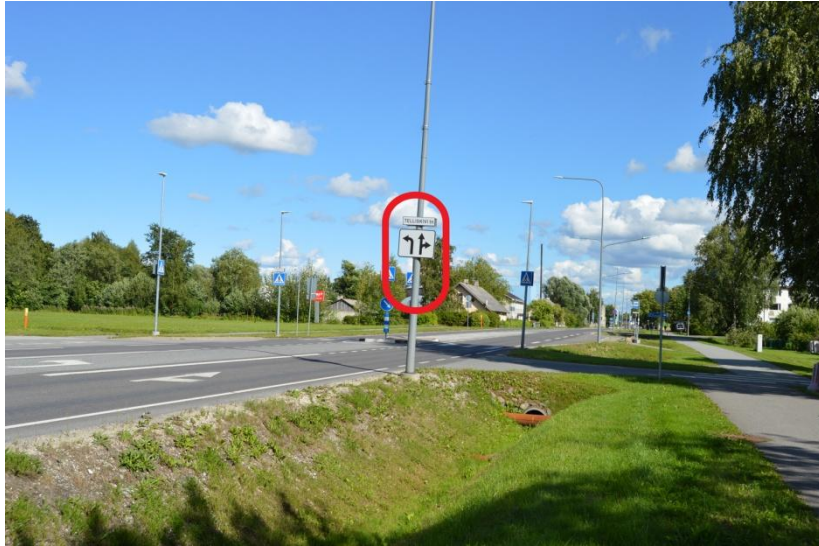
Foto 63. Olemas osutusmärk paremale jäävale Telliskivi tänavale

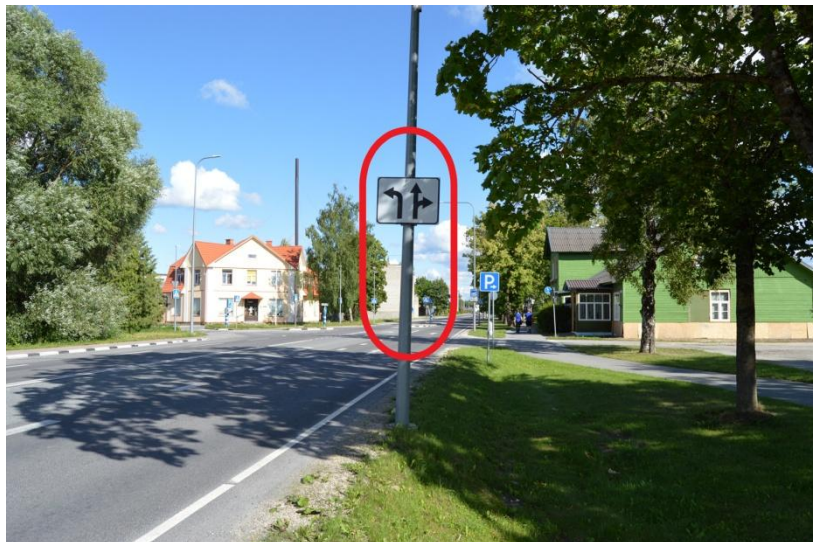
Foto 64. Olemas osutusmärk paremale jäävale Kitsale tänavale

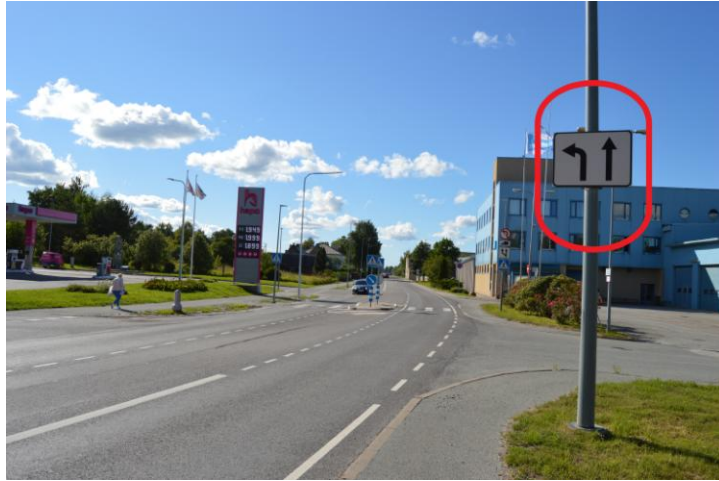
- 1) fotol 65 puudub paremale viitav märk tehase hoovi (joonisel 18 oranžiga tähistatud);
- 2) fotodel 66–67 puuduvad vastavad (joonisel 18 helesinistega tähistatud) märgid nii Jaama kui ka Jürna tänavale;
- 3) fotol 68 Väljataguse tänava juures on (joonisel 18 kollasega märgitud märk, aga punase nupuga märgitud kohas) vastav märk, kus vasakule viib Väljataguse tänav ja paremale koduomaniku eraaeda. Fotol 69 Savi ja Telliskivi tänavatele osutav suunajuhis (joonisel 18 kollasega märgitud märk) on puudu.

Foto 65. Vasakul Lao tänava sissepääs, paremal sissepääs tehase hoovi

Autori ettepanekud:

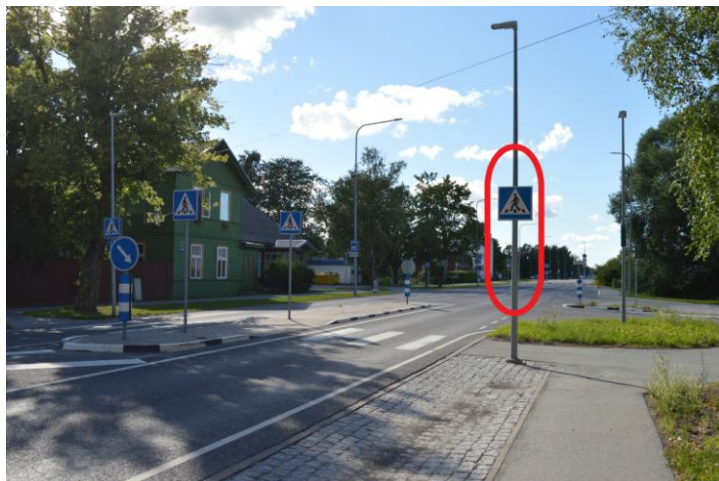
Foto 66. Puudub paremale osutav märk Jaama tänavale

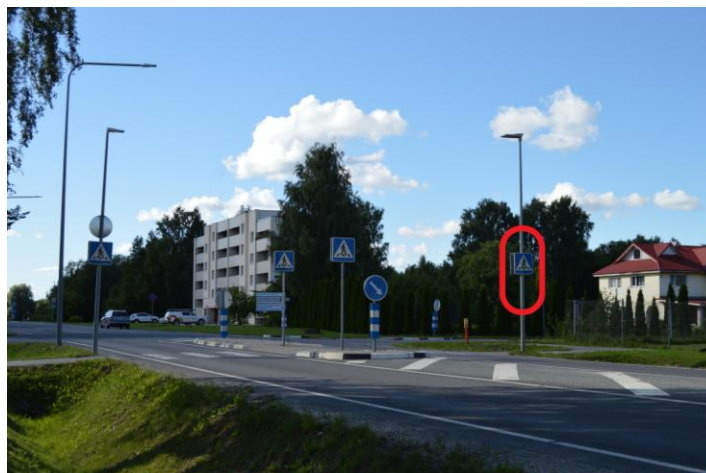
Foto 67. Puudub paremale osutav märk Jürna tänavale

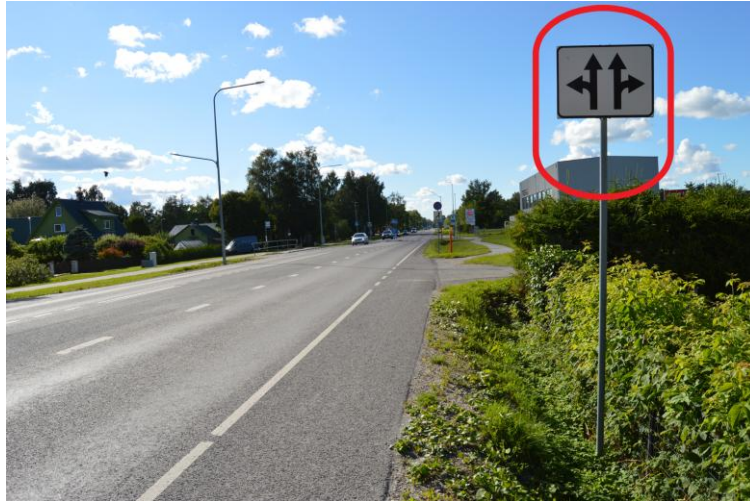
Foto 68. Vasakul Väljataguse tänav, paremal koduomaniku eraaed

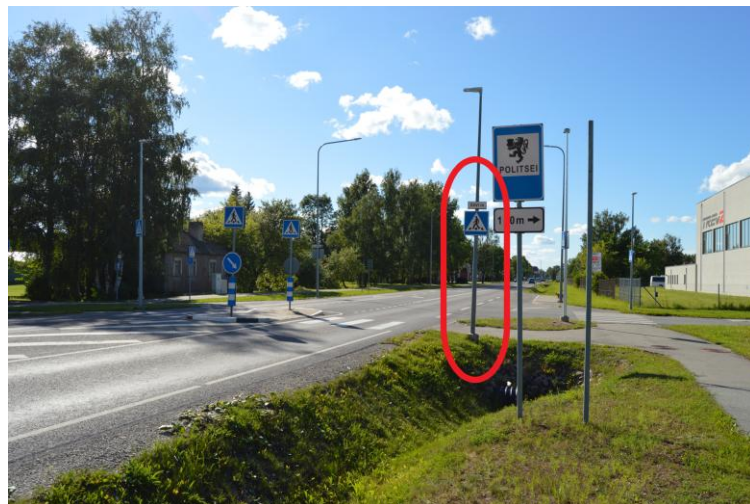
Foto 69. Vasakul Telliskivi tänav, paremal Savi tänav
