**LIIKLUSOHTLIKU KOHA  
LAHENDAMINE MAANTEEL TALLINN-  
RANNAMÕISA-KLOOGARANNA  
KILOMEETRITEL 16,8-17,3**

**LÕPUTÖÖ**

Logistikainstituut

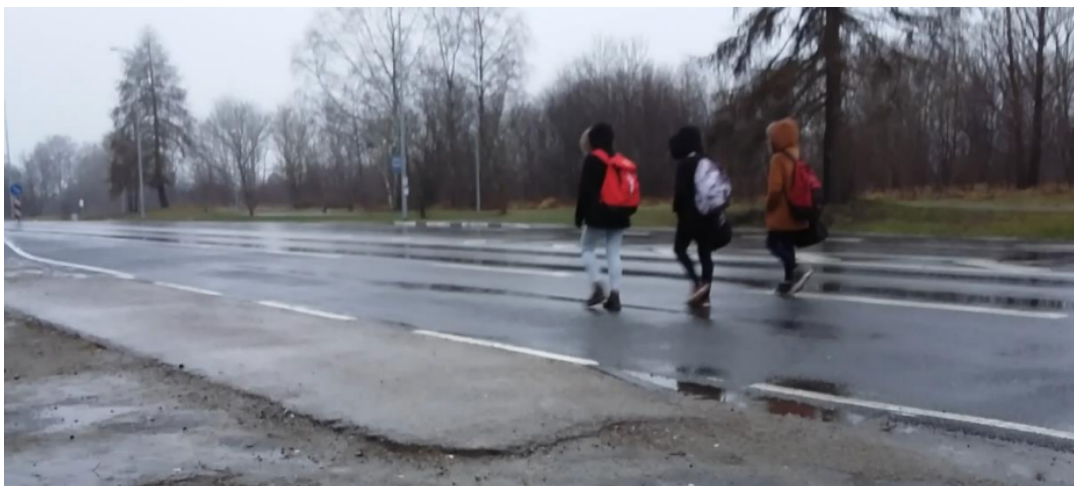
Esimesel fotol (Joonis 1) on näha, kuidas jalakäijad panustavad liiklusohkliku olukorra tekkimisse. Kõndides keset teed, mitte tee kõrval, suurendavad jalakäijad võimalust, et vastutulev sõiduk põhjustab liiklusohkliku olukorra. Kuid see pole ainus, vaid ka käitumine, mis tõenäoliselt põhjustab tähelepanelikkuse hajumist – asjaolu, et kolm poissi, kapuutsid peas, kõnnivad kõrvuti ning ilmselt räägivad juttu – vähendab jalakäijate reageerimisvõimet potentsiaalsele vastutulijale ja seega suurendab jällegi liiklusohklikku olukorda. Ekspertid on antud pildi all olevas analüüsis hinnanud probleemi riski keskmiseks (Protokoll, 2016).

Joonis 1 „Viti tankla“ peatusest tulevad jalakäijad „Vääna-Viti“ autobussipeatuse kohal teeületuskohale lähenemas (Transpordiamet, 2016)

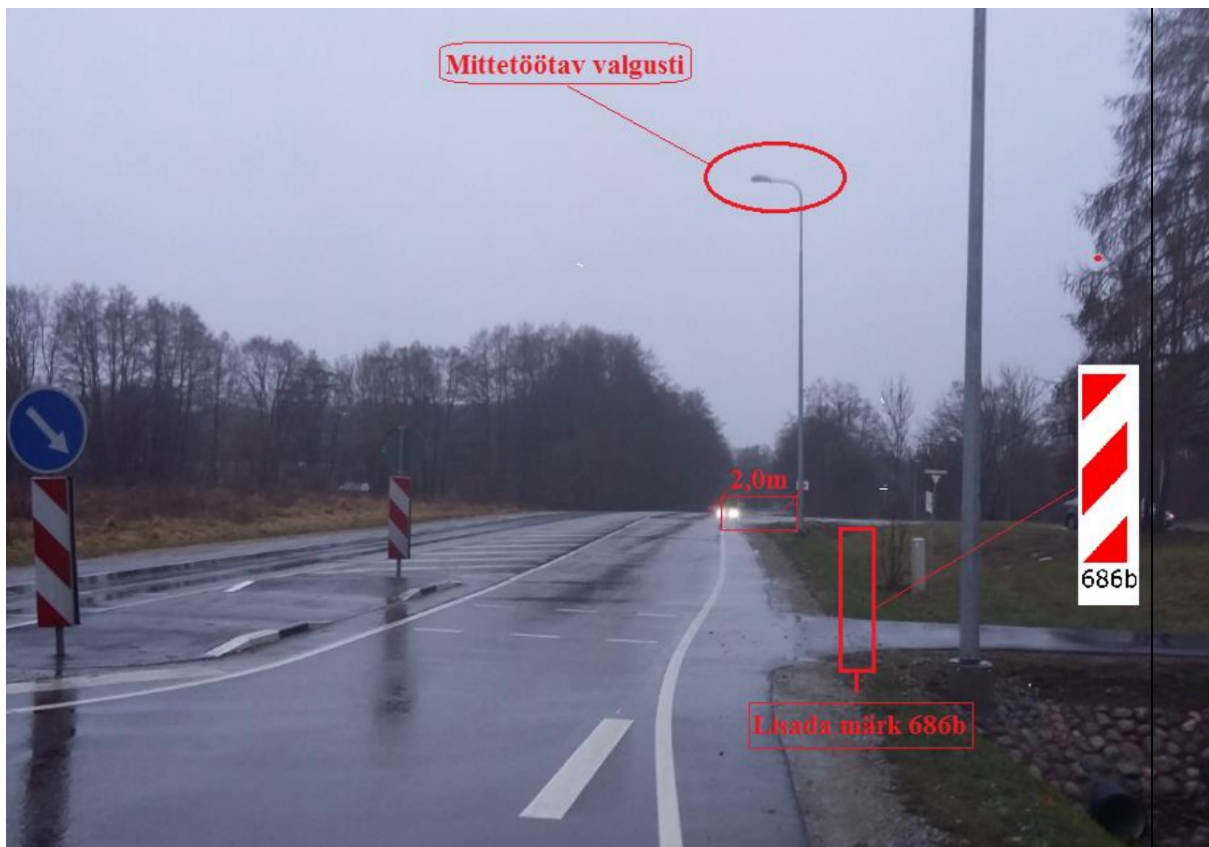
Keskmine riskihinnang on antud Vääna-Viti bussipeatuses asuval olukorrale (Joonis 3), kus on märgistatud, et teevalgusti on mittetöötav, suurendades nii liiklusohutuse riski, kuna liiklusnähtavus on halvendatud, mida hästi illustreerib ka antud foto, kuna see on tehtud vihmase ilmaga päeval, kus töötav valgusti võimaldaks kindlasti liiklejalatel paremini teel toimuvat identifitseerida, kas siis võimalikke jalakäijaid märgata, aga kindlasti ka paremini näha teekattemärgistusi ja liiklusmärke (Protokoll, 2016).

Lisaks on veel identifitseeritav kuidas ohutussaare juures on koondunud vasakpööre, bussi peatustaskust tuleneva väljasõidu kiilt ning paremalt hoopis jalgtee. Siinkohal suurendaks liiklusohutust asjakohase liiklusmärgi lisamine, täpsemalt on eksperdid soovitanud märki 686b, mis võimaldab antud riskiolukorrale pakkuda ennetavat reguleerimist (Protokoll, 2016).

Joonis 3. Vääna-Viti bussipeatuse juures asuv liiklusmärgistus. (Transpordiamet, 2016)

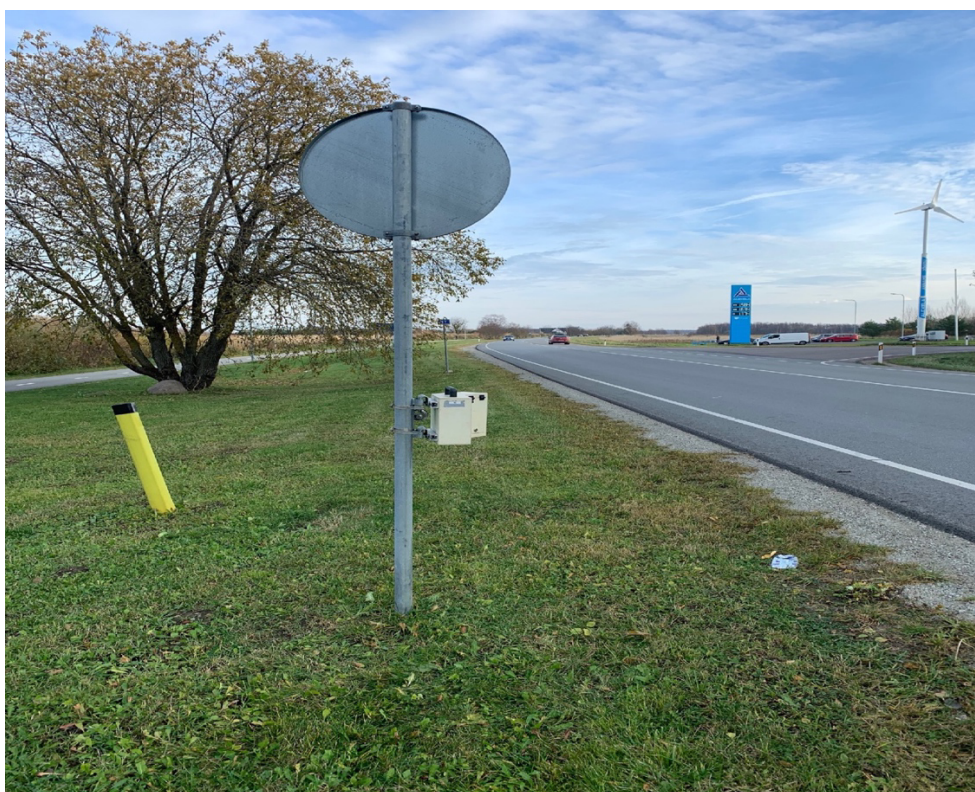
Valitud mõõteseadmeks, antud loenduses kasutati osutus kõige paremaks multifunktsionaalne mõõtesead Viascount 2 millel on võimekus mõõta nii sõidukite kiirust, nende arvu ja ka sõidukite

klassi. Viacount 2 Liiklusandmete kogumise süsteem baseerub radaridetektori tehnoloogial, mis on liikluse kaudu välja töötatud. Antud mõõteseade on üheks enim kasutatavaks liiklusloenduse seadmeteks, mis on kasutuspäraseks nii maanteedel kui ka linnakeskkonnas, kuigi eelkõige on mõõteseadme kasutajaks kohalikud omavalitsused kui ka liikluse planeerijad. Viacount 2 on kaasas tarkvara, mille nimi on Viagraph, mis on tarkvara liiklusandmete analüüsi kohta ning mille kaudu saab põhjalikke analüüsitulemusi kui ka redigeerimisfunktsioone, mis on hõlpsasti mõistetavad diagrammide ja graafikute kujul, Exceli formaadis. Tarkvara määrab keskmise liikluse osakaalu päevas (DTV), keskmise ja maksimaalse kiiruse, v85, raskeveo liikluse osakaalu ning ka muud teised näitajad. (Viacount II)

Joonis 5. Mõõteseade Viacount 2

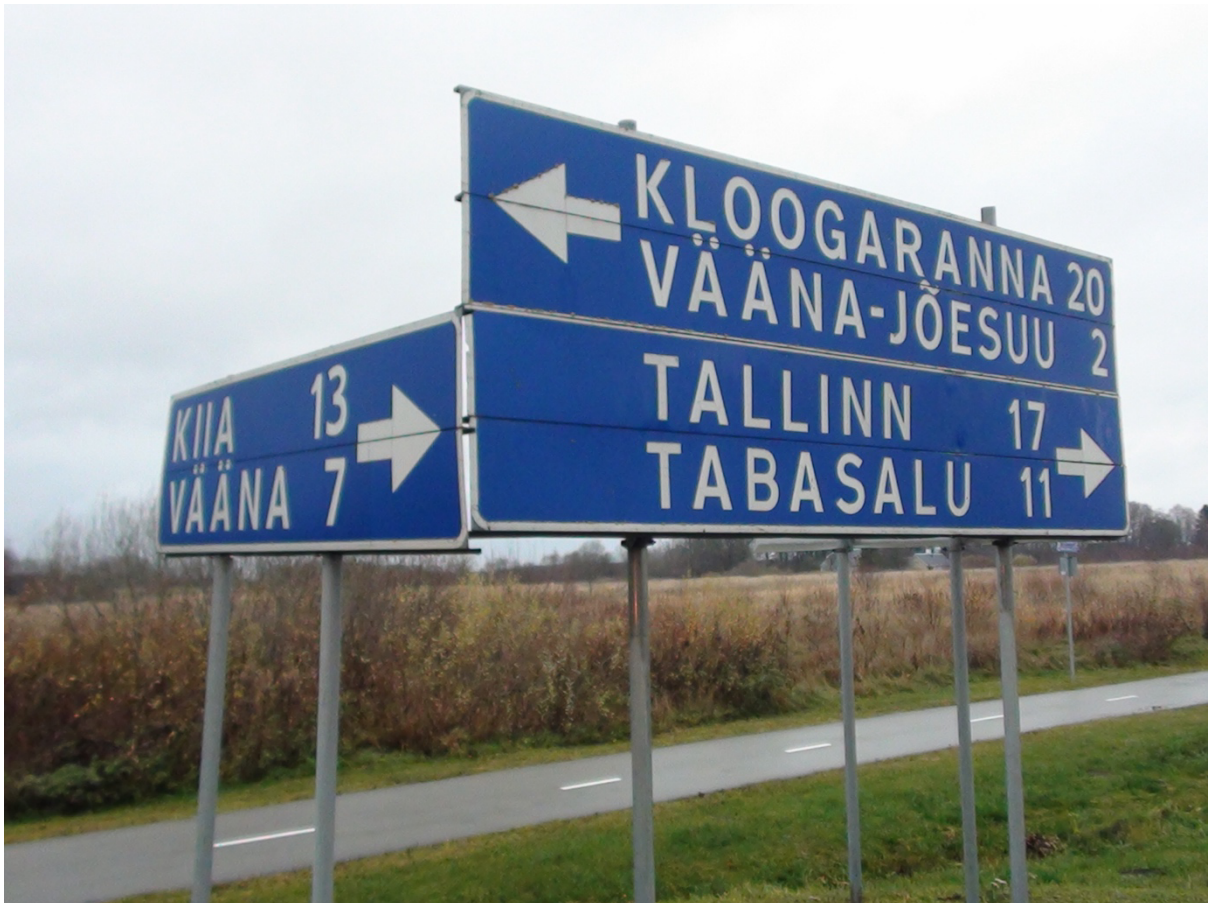
Antud liiklusloigul asub ka mitmesuguseid liiklusmärke (Joonis 6), mille hulgast leiab nii eesõigusmärke nagu number 221 Anna teed kui ka leidub keelumärke, milleks on märk 351 Suurim kiirus. Lisaks sellele leiab veel kohustusmärke numbritega 421 kuni 423 Ümberpöike suund. Veel on antud teelõigult osutusmärgi 541a Bussipeatus ning viimaseks on veel juhatusmärke, millest olid esindatud märgid 631 Suunaviidad ja 641 Kohanime tähis ning 686a ja 686b Ohtlik koht või teeäär.

Joonis 6. Liiklusmärgid teelõigul

Lisaks sellele sai koostöös Tallinna Transpordiametile tehtud ka kõikidele märkidele põhjalik inspeksioon vastavalt kehtivatele normatiividele. Antud inspeksiooni käigus selgus, et paljud märgid on väga kulunud ja ajahambale jalgu jäänud. Töö autoril asukohas viibides avanes võimalus teostada visuaalselt kõikide liiklusmärkide vaatluse, millele järgnes iga märgi kontroll. Seda kontrolli teostati spetsiaalse valgusepeegelduse seadmega (Joonis 7), millega saab teada, kas märk vastab kehtivatele seadustele või on antud asukohas vaja märk välja vahetada. Peale iga märgi kontrolli selgus tõsiasi,

et umbkaudselt 30% märkidest oleks vaja välja vahetada ning samuti selgus, et paljusid märke pole korrektselt hooldatud.

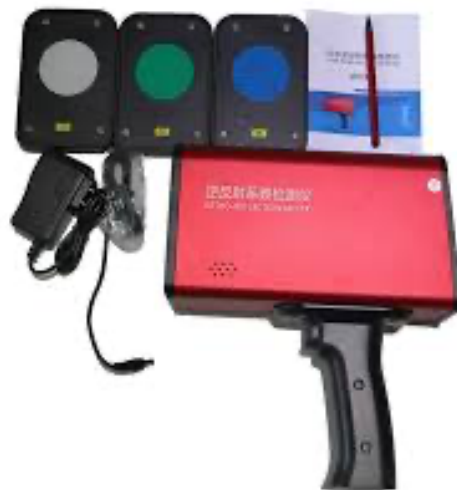
Joonis 7. Valguspeegelduse seade (Retro Reflector Meter, 2023)

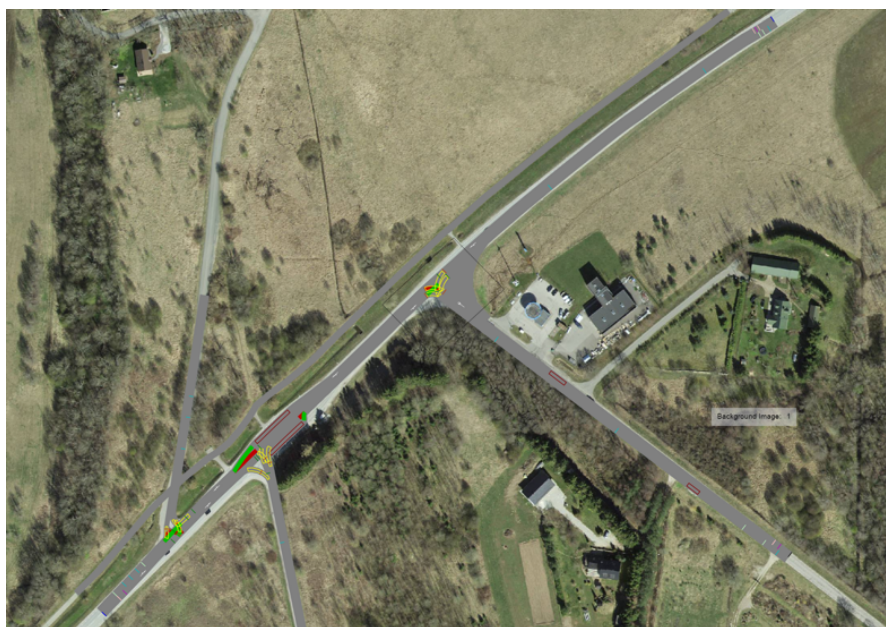
Joonis 8. Tallinn-Rannamõisa-Kloogaranna

Antud objekt (Joonis 8) asub maanteel Tallinn-Rannamõisa-Kloogaranna tee numbriga 11390 kilomeetritel 16.8-17.3. Antud teelõigul asub reguleerimata ristmik, mis on oma dimensioonide poole

pealt liigselt kitsas, et sooritada pööret kõrvalteele ning seetõttu tekib käesoleval sõlmel konfliktipunkt, mis omakorda otseselt mõjutab liiklussõlme ohutust erinevate osapoolte perspektiivist. Samamoodi on kõrvalteelt peateele keeramine ohtlik, kuna puudub korrektne teekattemärgistus ning antud teelõigul on kiirusepiirang 70 km/h, mis on otseselt seotud ka teiste võimalike manöövrite ohutusega vaadeldaval lõigul. Olulise asjaoluna toob lõputöö välja ohtliku ristmiku teeületuse võimalust jalakäijate jaoks, mis leiab tänapäeval rakendust vaadeldavas kohas, kuna eelnevalt mainitud kiirused teelõigul on hinnatud autori poolt kui suured ja ka kuna aset leiab tee ületamine vales kohas (antud teelõigul on teeületamise koht ristmikust eemale viidud) vajab antud sõlm muudatusi, võttes arvesse kõigi liikluses osalevate osapoolte vajadusi.

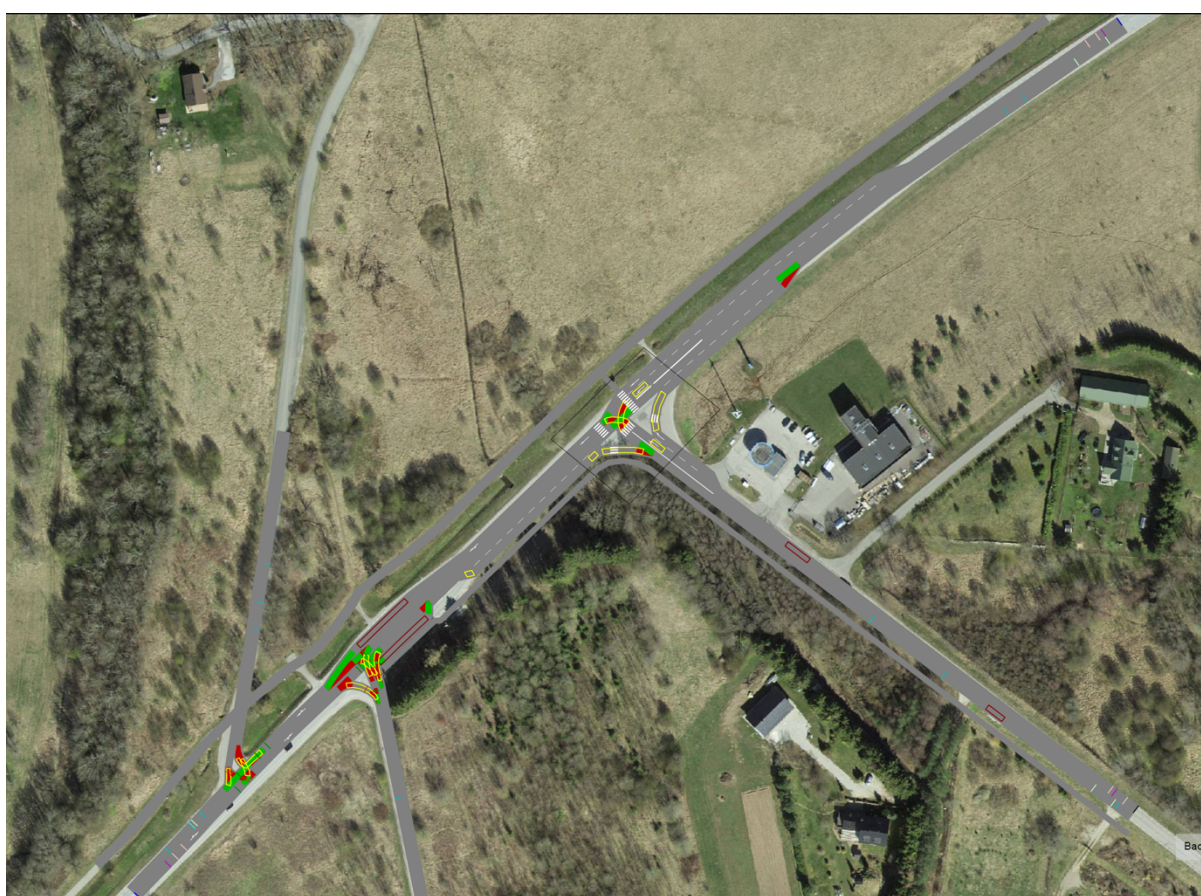
Joonis 9. Variant 1

Lahendusvariandiks number üks (Joonis 9) oleks luua jalakäijatele reguleerimata ületuskoht, mida nad saaksid turvalisemalt kasutada. Lisaks sellele luua Tallinna poolt tulevatele autodele keeramiseks vasakule Kiia-Vääna-Viti suunale vasakpöörde lisarida, samamoodi luua Klooga poolt tulevatele autodele Kiia-Vääna-Viti suunas parempöörde rida. Lisaks on juurde pandud eraldusriba kahe sõidusuuna vahele Tallinna-Rannamõisa-Kloogaranna ridade vahele, enne kust Tallinna poolt tulevad autod tahavad keerata Kiia-Vääna-Viti suunda, ja lisaks ka eraldusriba Kiia-Vääna-Viti poolt

tulevatele autodele eraldusriba kaheks sõidureaks, et autod saaksid korrektselt reastada, sõltuvalt kes tahab pöörata kas paremale Tallinna poole või vasakule Klooga poole. Samamoodi lisada jalakäijatele kergliiklustee Tallinna suunal, samuti jätkata kergliiklusteed Vääna-Viti suunal.

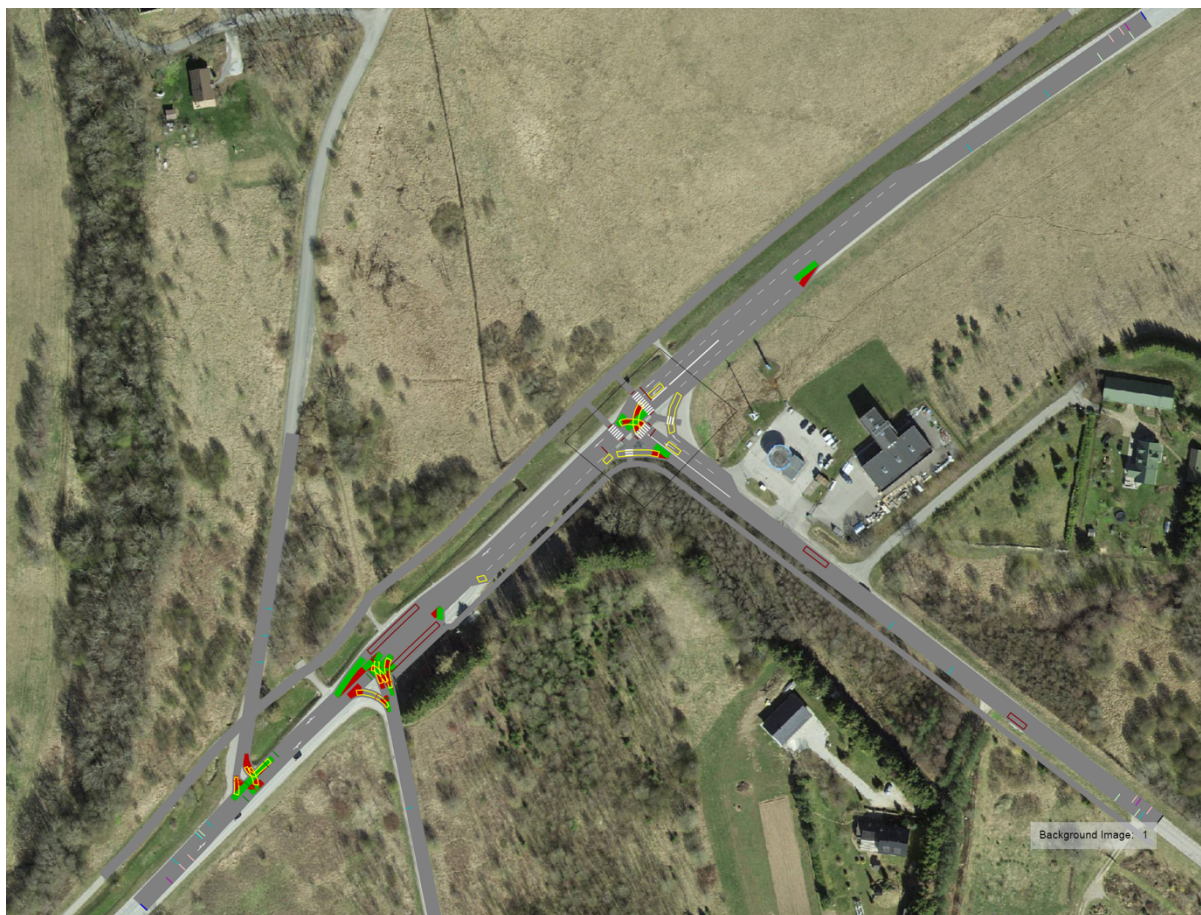
Joonis 10. Variant 2

Teise lahendusvariandi puhul (Joonis 10) loome eraldi eraldusriba kahe sõidurea vahel, mis suundub Kiia-Vääna-Viti teele. Samuti lisada ristmikule foorid, mis hõlbustaks inimeste ohutust üle tee saamiseks ning samuti tagada, et sõidukijuhid, kes soovivad pöördeid erinevatel suundadel sooritada saaksid seda teha ohutult. Fooritsükkel on seadistatud Vissim programmiga vastavalt, et peateel liiklejaid ei peaks liiga kaua seisma liikluses.

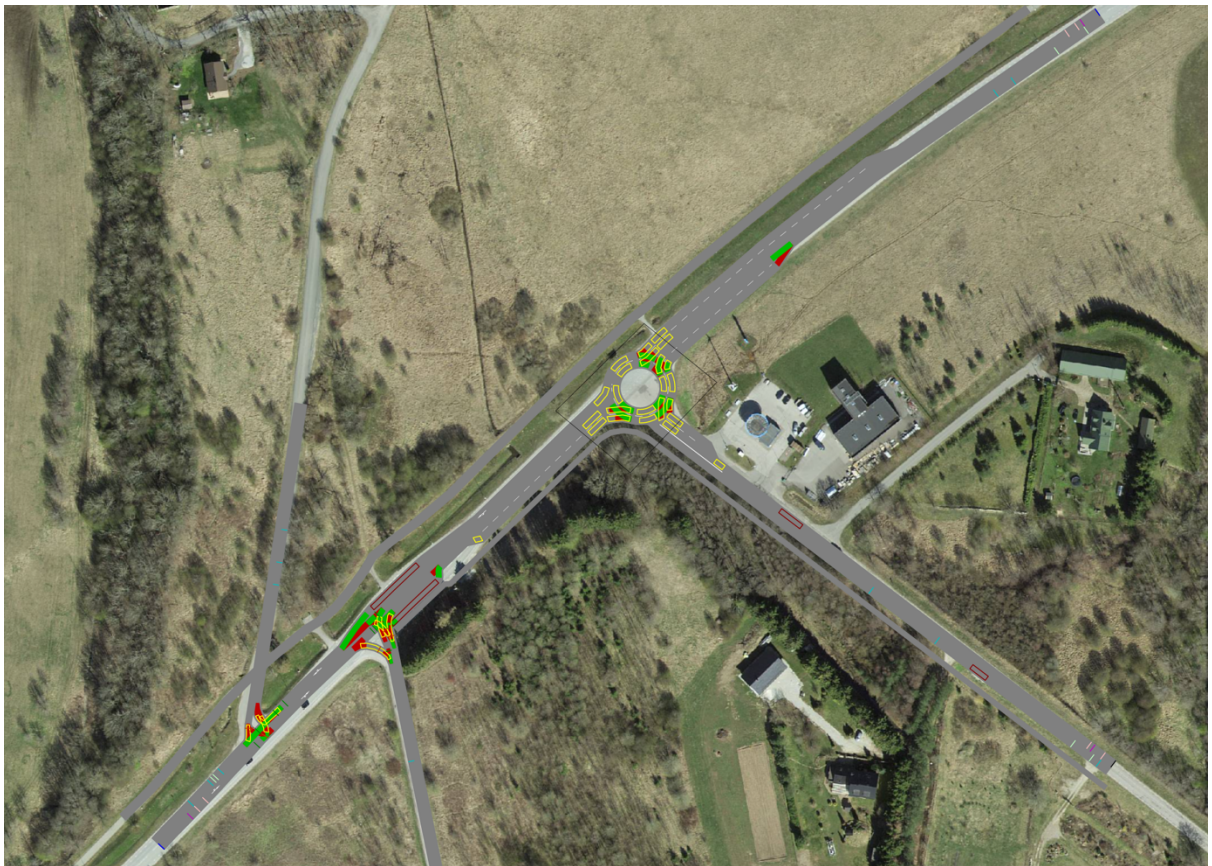
Joonis 11. Variant 5

Selle lahendusvariandi (Joonis 11) puhul oleks kõige suuremaks positiivseks pooleks liikluse rahustamine. Kuna juhid näeksid juba ette, et ei saa kiirust ületada, ega ohtlikuid manöövreid sooritada, siis muudaks see liikluse rahulikumaks. Samamoodi saaksid peateelt kõrvalteedele suundujaid oma manöövreid sooritada sujuvamalt ja ohutumalt. Siiski, ainukene miinus antud lahenduse puhul on, et kaob ära jalakäijatele kindel teeületusviis, mis selle variandi puhul asenduks reguleerimata jalakäijate ületuskohaga ning seega seaks vägagi tugevalt küsitluse alla, kuivõrd meede tugevdab liiklusohutust.
