**LIIKLUST RAHUSTAVAD MEETMED  
KOHALIKU OMAVALITSUSE  
TÄNAVATEL**

LÕPUTÖÖ

Ehitusinstituut

Teedeehitus

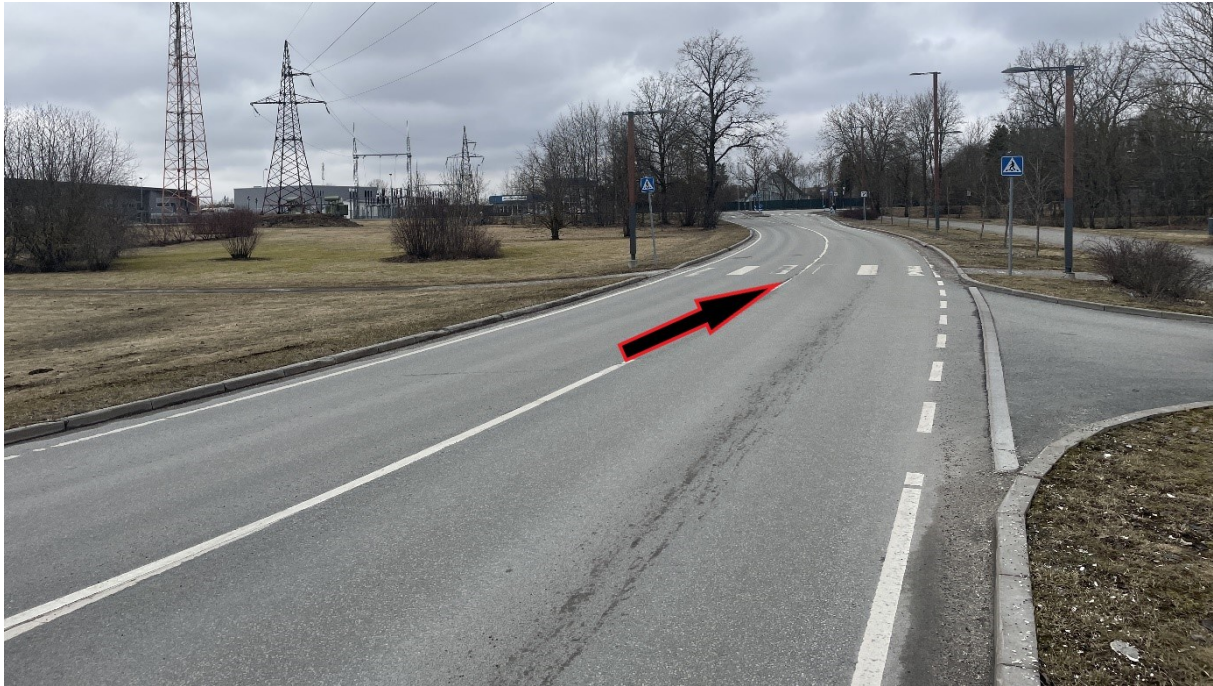
Foto 1. Esimene liiklusohklik jalakäijate ülekäigurada Laste tänaval

Esimene liiklusohutlik ülekäigurada asub 115 meetri kaugusel Aruküla tee ja Laste tänava ristmikust, liikudes tänava algusest Jüri gümnaasiumi suunas. Ülekäigurada on alloleval fotol noolega tähistatud asukohas. Järgmine ülekäigurada asub juba 50 meetri kaugusel eelnevast ülekäigurajast ning on tõstetud. Tänav algusest kuni ülekäiguradadeni on

teelõik sirgjooneline. Antud juhul võib tekkida olukord, kus sõidukijuhtidel avaneb võimalus sõita tänava algusest Jüri gümnaasiumi suunas piirkiirusest suurema sõidukiirusega, kuna eelnevaid takistusi teel selleks ei ole. Seega on suurim oht esimesel ülekäigurajal liiklejatele, kuna sõidukite kiirus langeb vaid enne tõstetud ülekäigurada. Juhtide ja jalakäijate vaateväli on piisavalt lai, et üksteist märgata, kuid oht on olemas (Foto 1).

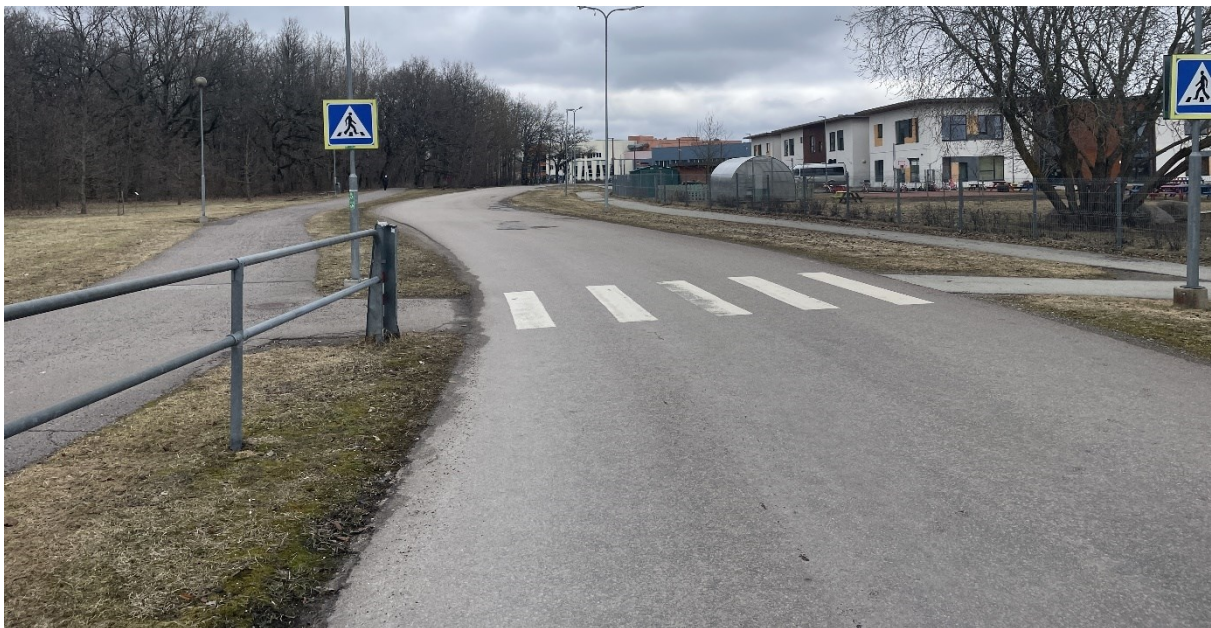
Foto 2. Teine liiklusohtlik jalakäijate ülekäigurada Laste tänaval

Teine ohtlik ülekäigurada asub Aaviku teelt liikudes 490 meetrit mööda Laste tänavat Jüri gümnaasiumi suunas. Liiklust rahustavate meetmetena on kasutusele võetud künnis, mis asub inspekteeritavast ülekäigurajast 115 meetrit Aaviku tee poole ja teisest suunast rahustab liiklust 150 meetri kaugusel asuv ringristmik. Küll aga ühendab ülekäigurada mõlemal pool sõiduteed asuvat kergliiklusteed kahe lasteaia vahetus läheduses, mis muudab liiklusohutuse oluliseks. Nagu ka teise samal tänaval asuva ülekäiguraja puhul, on nii jalakäijate kui sõidukijuhtide piisav vaateväli tagatud, kuid liiklusohutuse huvides võiks ülekäigurada olla sõidukijuhtidele selgelt eristatav ülejäänud tänavast ja selle osadest (Foto 2, lk 11).

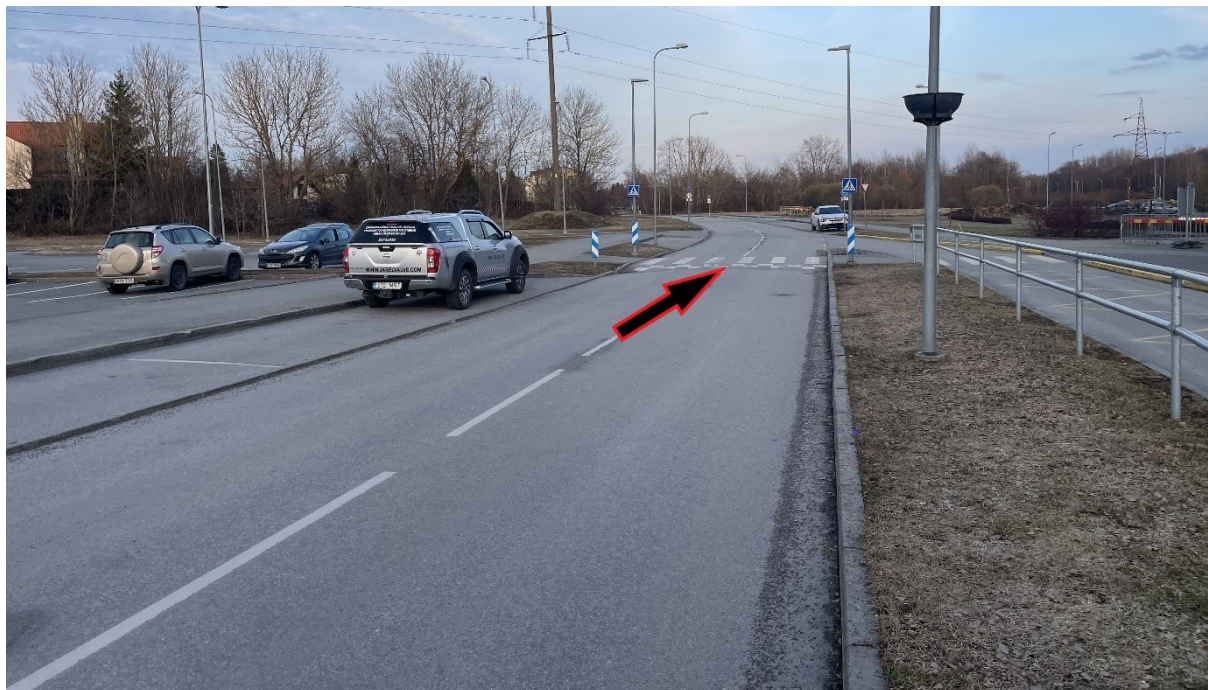
Foto 3. Liiklusohhtlik jalakäijate ülekäigurada Taaramäe tänaval

Tänav soodustab piirkiiruse ületamist Rebase tänava poolt liikudes Laste tänava suunas, kuna liiklust rahustavaid meetmeid ei ole enne koolist parklasse suunduvat tõstetud ülekäigurada kasutusele võetud. Ülekäigurada on fotol noolega tähistatud (Foto 3).

Vastassuunas liikuvad sõidukid ei ole ülekäiguraja suhtes kuigi liiklusohhtlikud, kuna Laste tänavalt Taaramäe tänavale pöörates on sõidukitel pöörde sooritamiseks tingituna piisavalt madal sõidukiirus.

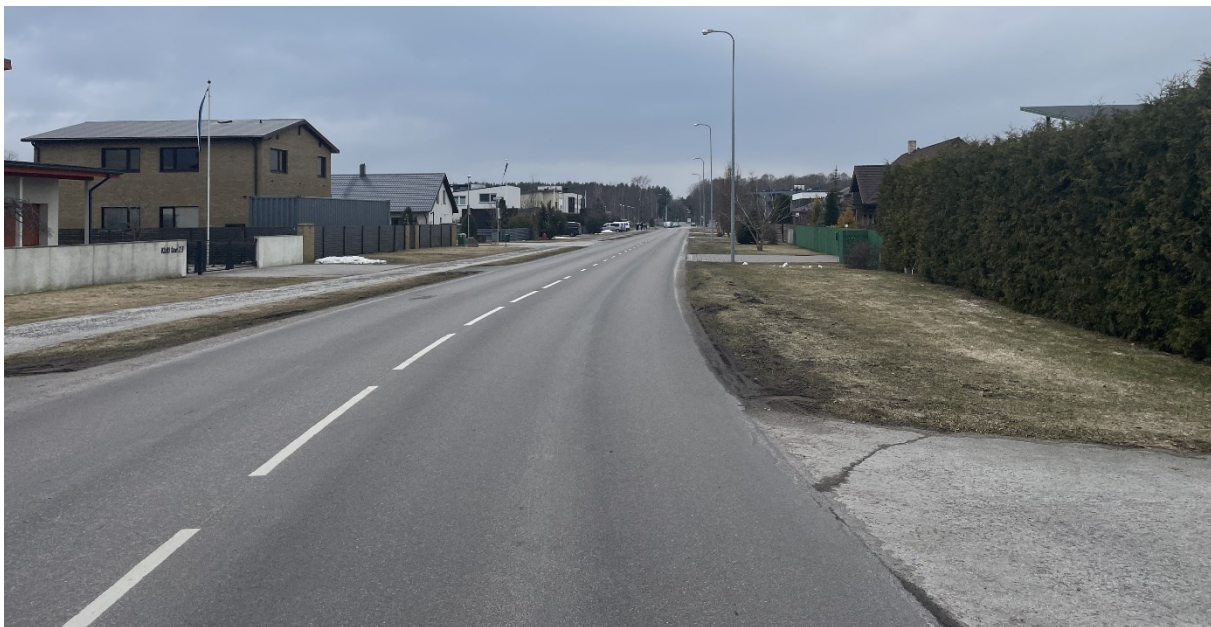
Foto 4. Sirgjooneline teelõik Küti teel

Küti tee kõige suuremaks kitsaskohaks on liiklust rahustavate meetmete vähesus. Pikki sirgjooneliselt kulgevaid teelõike on suhteliselt palju, mistõttu on piirkiiruse ületamine sõidukijuhtidele ahvatlev ja võimalik. Üks näide olukorrast on märgatav fotol (Foto 4).

Kuigi sõidutee kõrvale on ehitatud ka kergliiklustee, siis jalakäijate ülekäigurajad on enim liiklusohhtlikud. Tõstetud ülekäigurada on sõidukijuhtidel lihtne ületada, seejuures kiirust oluliselt alandamata. Künnise projekteerimisel on oluline arvestada kehtivat piirkiirust,

mille järgi selle ristlõige valitakse. Antud juhul ei ole künnise kuju tänavale sobiv, kuid on võimalik, et on arvestatud ühissõidukitega, millel on keerulisem suurema kaldega künnist ületada. Liiklusohklik asukoht on ka Küti ja Vägeva tee ristmik, kus Vägeva teelt Küti teele pööravad sõidukid võivad ristuva teel liiklejate kiirust valesti arvestada ja põhjustada kokkupõrke. Antud ristmikul on Küti teel liiklejate sõidukiirus liiklust rahustavate meetmete vähesuse tõttu liiga suur.

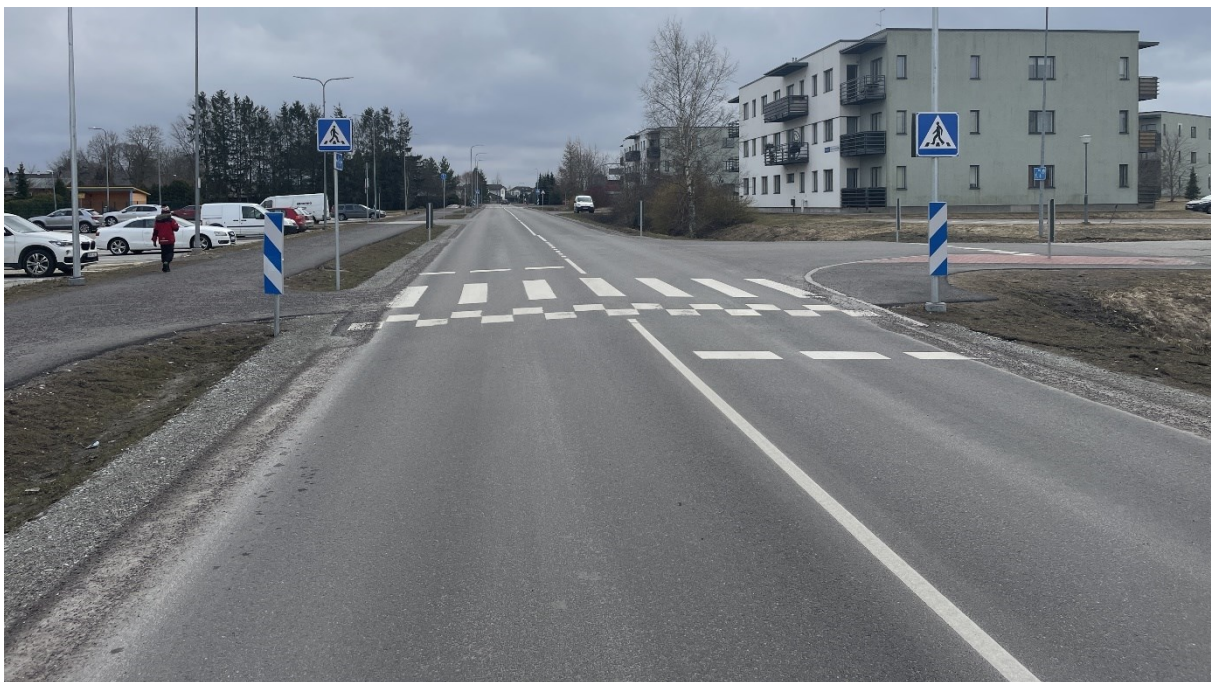
Foto 5. Võimalik liiklusohtlik jalakäijate ülekäigurada Pargi teel

Kõige liiklusohtlikum ala jääb tänava keskpunkti, kus on tõstetud ülekäigurada. Tõstetud ülekäigurajale eelneb 125 meetri kaugusel teine tõstetud ülekäigurada. Inspekteeritavast ülekäigurajast kuni Küti tee ristumiseni, mille vahemaa on 200 meetrit, ei ole ühtegi liiklust rahustavat meetet kasutusele võetud. Antud juhul on vahemaa kahe liiklust rahustava meetme vahel mõlemas suunas liiga suur. Sellest tulenevalt võib sõidukite kiirus ülekäigurajani jõudes olla soovitud kõrgem, ohustades ülekäigurajal liiklejaid. Fotol kuvatud ülekäigurada on Pargi tee puhul Peetri koolile lähim jalakäijate teeületus (Foto 5).

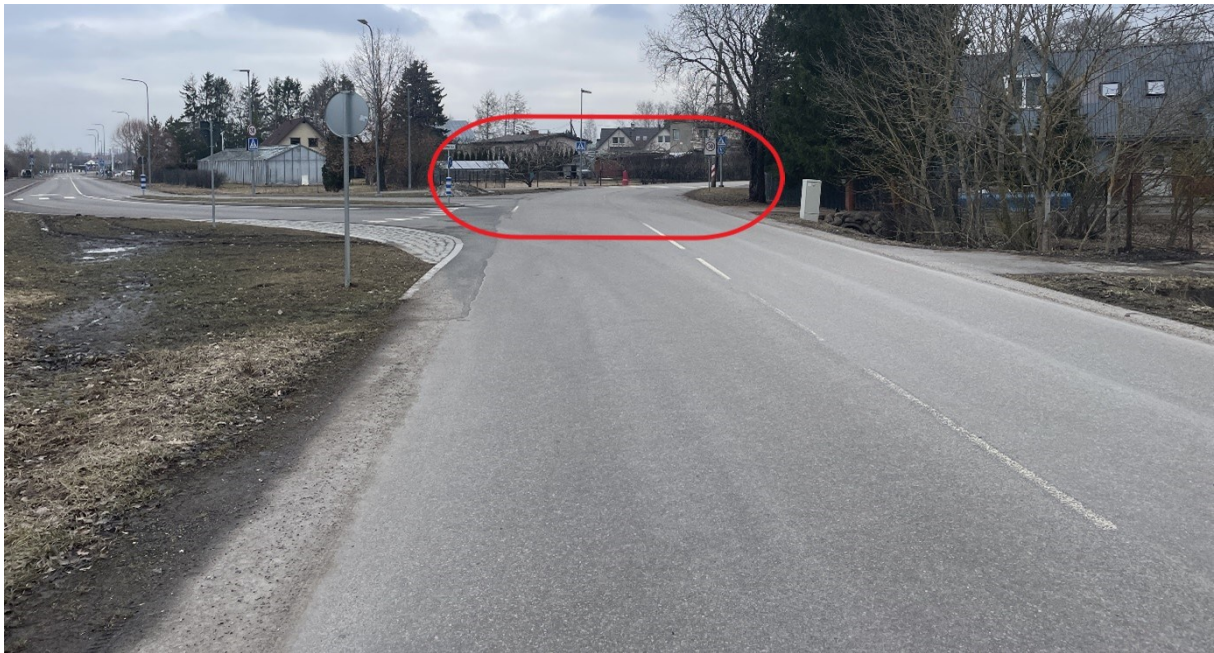
Foto 6. Võimalik probleemne asukoht Peetri teel

Tänavaprobleemseim koht on kurv, kus tee ristub Pargi teega. Suunaga Mõigu ja Lepiku tee ristumiskohast, liikudes mööda skeemil punasega näidatud joont, on võimalik Pargi ja Peetri tee ristmikul vahetus läheduses asuva ülekäigurajani jõudes piirkiirust ületada. Ülekäigurajale eelneb Heki ja Peetri tee ristmikul asuv künnis, mis peaks liikumiskiirust alandama. Kindlasti on mõju ka maastikul, kuna selles suunas kulgeb tee allamäge. Liiklusohklik jalakäijate ülekäigurada ja kurv on joonisel punast värvi ovaaliga tähistatud asukohas (Foto 6, lk 17).

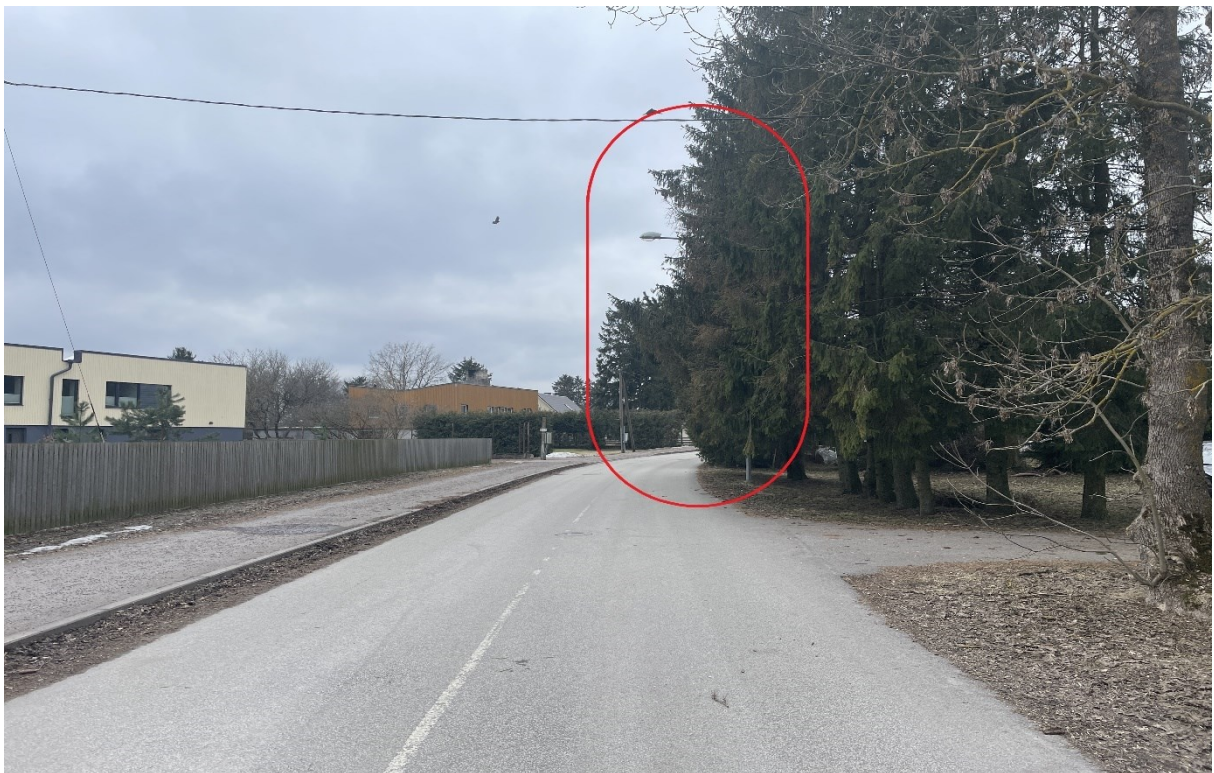
Foto 7. Haljastus piirab sõidukijuhtide vaatevälja

Peetri teel enne Mõigu teega ristumist varjab haljastus sõidukijuhtide vaatevälja, kus vastutulev sõiduk võib märkamata jääda. Samal teelõigul on mitmeid ristuvaid tänavaid, kus võib sarnane probleem esineda. Fotel on punasega märgitud üks näide antud tänava haljastusest (Foto 7).

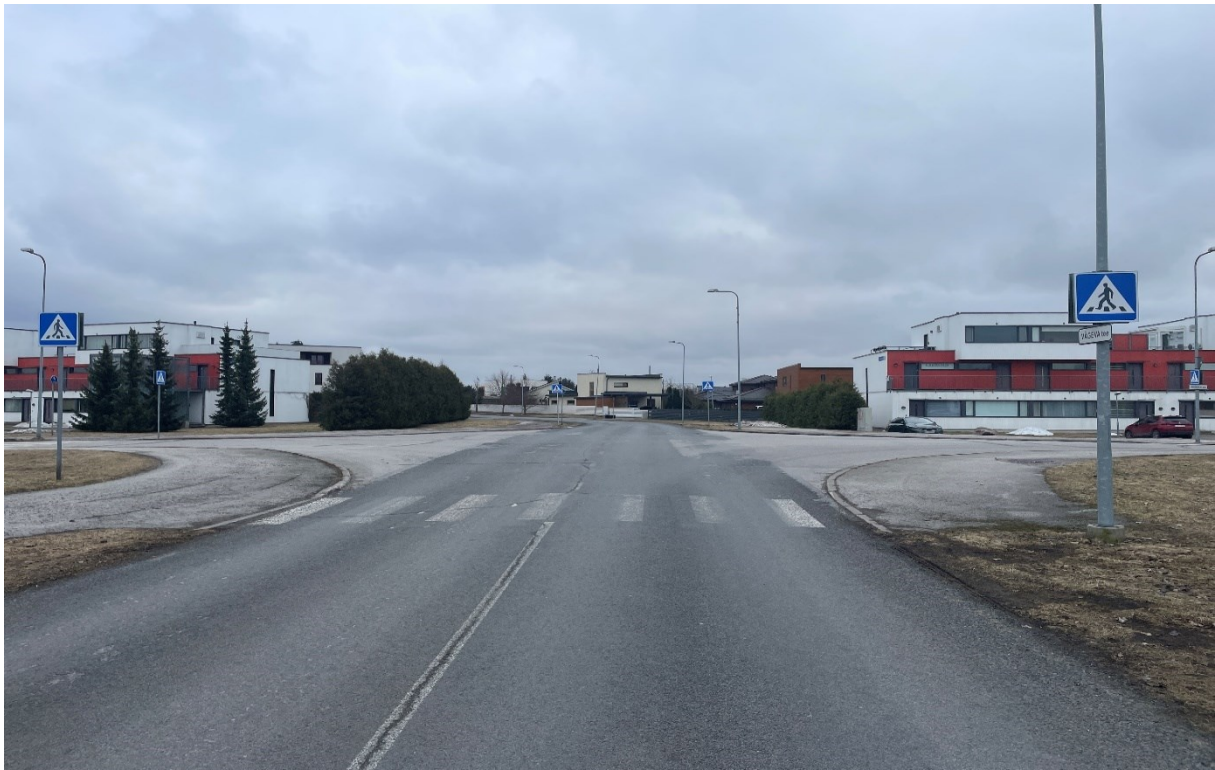
Foto 8. Võimalik ohtlik ristmik Vägeva teel

Probleemseim asukoht tänaval on Vägeva ja Uusmaa tee ristmik. Ristmiku vahetus läheduses on neli ülekäigurada, kus enne ristmikule jõudmist ei ole liiklust rahustavaid meetmeid kasutusele võetud ning selle tulemusel seatakse jalakäijad ja jalgratturid ohtu. Liiklusohlik olukord on võimalik tekitada kui ristmik piirkiirusest suurema sõidukiirusega läbida (Foto 8, lk 19).

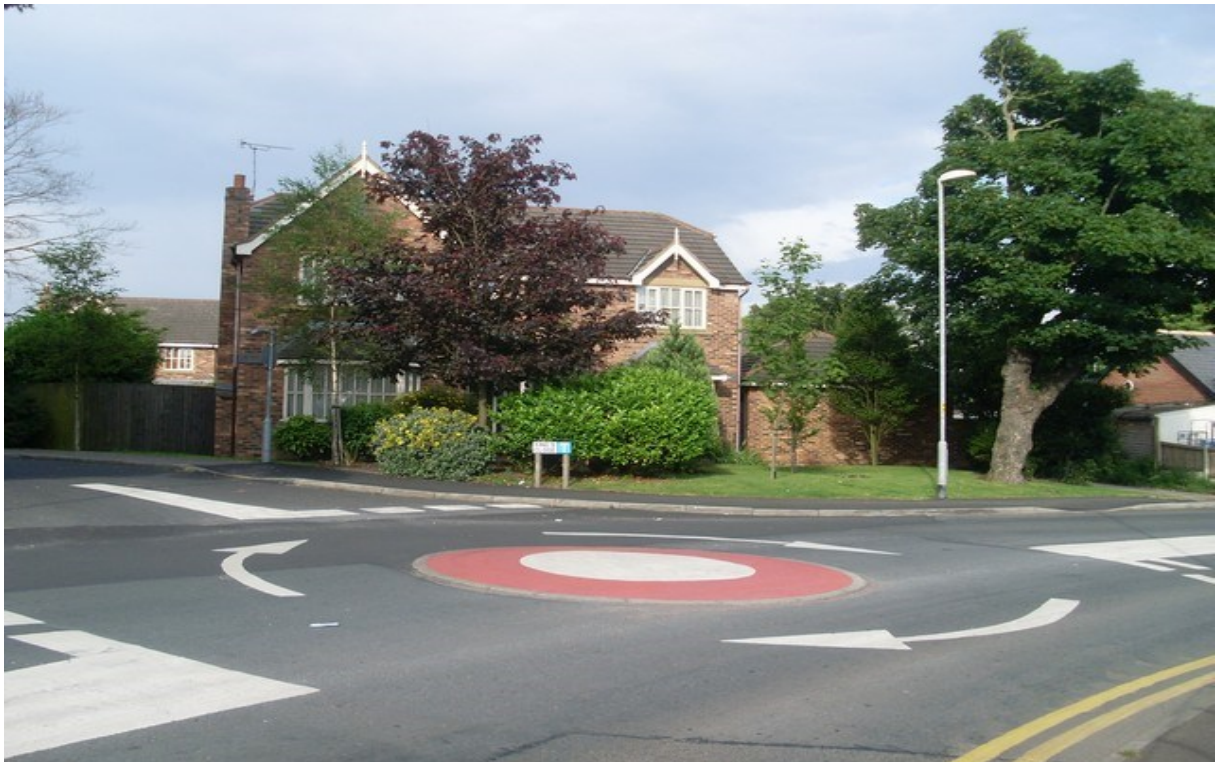
Foto 9. Miniring Inglismaal [11]

Inglismaal on miniringide ehitamine väga populaarne. Tavaliselt kasutatakse materjalidena erinevaid kivide tüüpe, kuid ringi sisse istutatakse ka haljastust või moodustatakse ring vaid teekattemärgistuse abil (Foto 9).

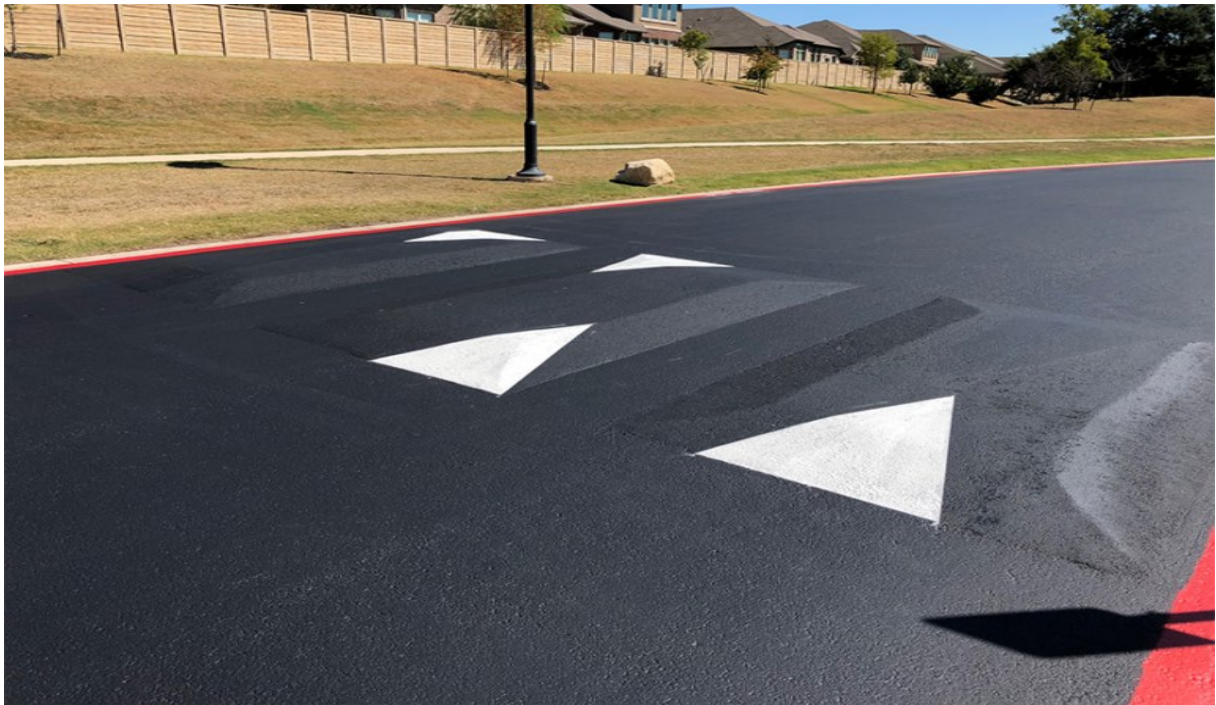
Foto 10. Läbipääsuga künnis, Ameerika Ühendriigid [13]

Teede hooldamise poolest on töid keerukam teostada, eriti talviste töödega seoses, kuna künnise madalamate osade vahele võib lumi pidama jääda. Lahendusena peaks lumekoristust teostav masin künnise kogu laiuses üle lükkama ristisuunas (Foto 10, lk 41).

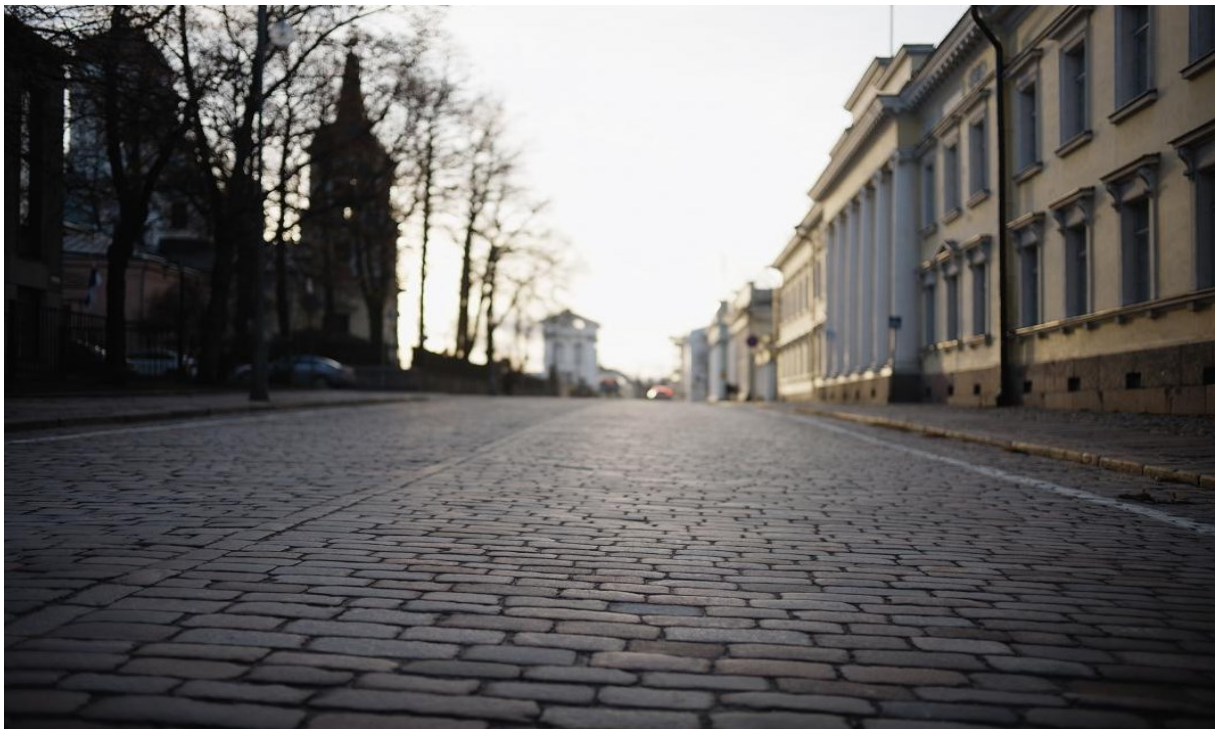
Foto 11. Tekstuurne teekate Soomes, Unioninkatu tänav [14]

Tekstuurne teekate rahustab liiklust kogu pikkuses, kuhu on selline lahendus rajatud. Maksumuselt on tekstuurne teekate suhteliselt kallis, kuid väga efektiivne. Puuduste poolest võib enim häirivamaks komponendiks kujuneda sõiduki vibratsiooni ja müra suurenemine (Foto 11). [1]

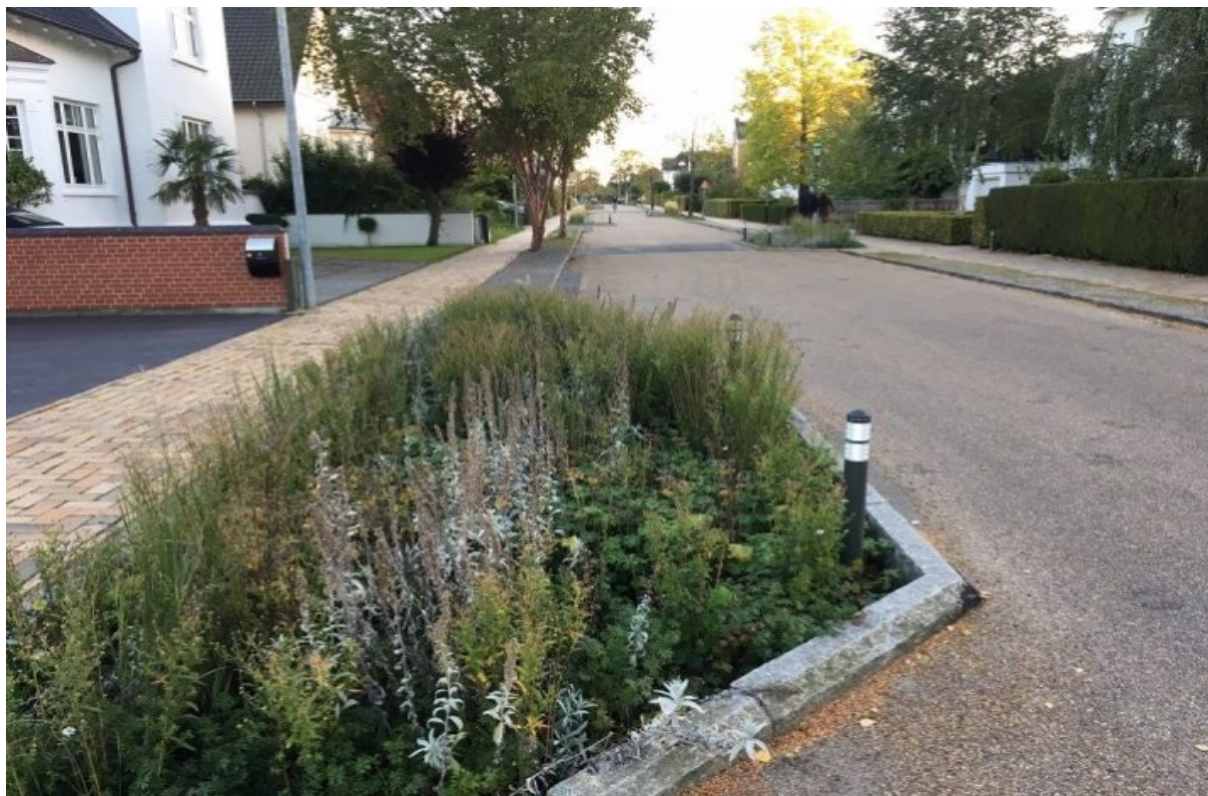
Foto 12. Suunamuutetakistused Taanis, Kopenhaagen [15]

Suunamuutetakistuste eesmärk on muuta sõiduki liikumise trajektoori, mille tulemusena moodustub S-kujuline kurv. Kurvi läbides on sõidukijuht sunnitud suunda muutma, mis alandab efektiivselt ka kiirust. Takistust on lihtne läbida ka suurematel sõidukitel, mille tulemusena jääb alles sõidumugavus (Foto 12). [1]
