**SOOJUSENERGIA  
TARBIMISTE JA  
HOOLDUSKULUDE ANALÜÜS  
PERIOODIL 2020-2022  
KORTERELAMUTE NÄITEL**

LÕPUTÖÖ

Ehitusinstituut

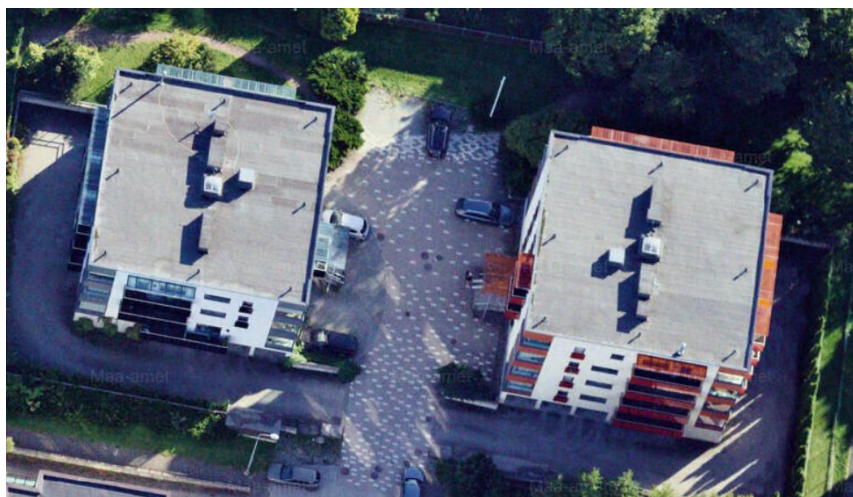
Pilt 1. Objekt S14 [2]

Tegemist on 4-korruselise korterelamuga, mis valmis aastal 2013 ning peamiseks konstruktsiooniks on mitmekihiline raudbetoon. Majas on kogu selle kasutusea vältel olnud küttesüsteemiks kaugküte. Maja köetavapinna suurus on 1744 m<sup>2</sup>, mis jaguneb kahe hoonevahel võrdselt pooleks ning kokku on 26 korterit. Hoonete ehitamisel prooviti võimalikult palju majanduslikult kokku hoida ning praeguseks on välisseinad tõestanud ennast, kui mitte väga energiatõhusad.

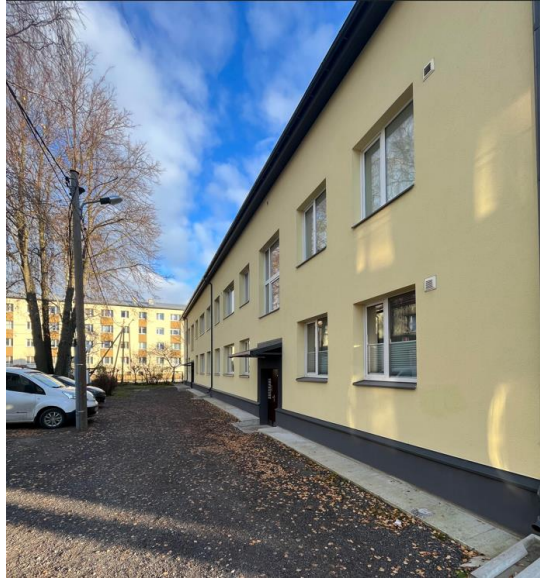
Pilt 2. Objekt S10

Objekt 2 puhul on tegemist korterelamuga, mis valmis aastal 1960. Majal on 2 korrust ning peamiseks konstruktsiooniks on väike- või suurplokk. Hoone köetavapinna suurus on 558 m<sup>2</sup> ja kokku on 16 korterit. Elamu oli varasemalt puu kütte peal, kuid 2012 aastal liitus kaugküttega. Fassaadirenovatsioon leidis aset 2020 aastal.

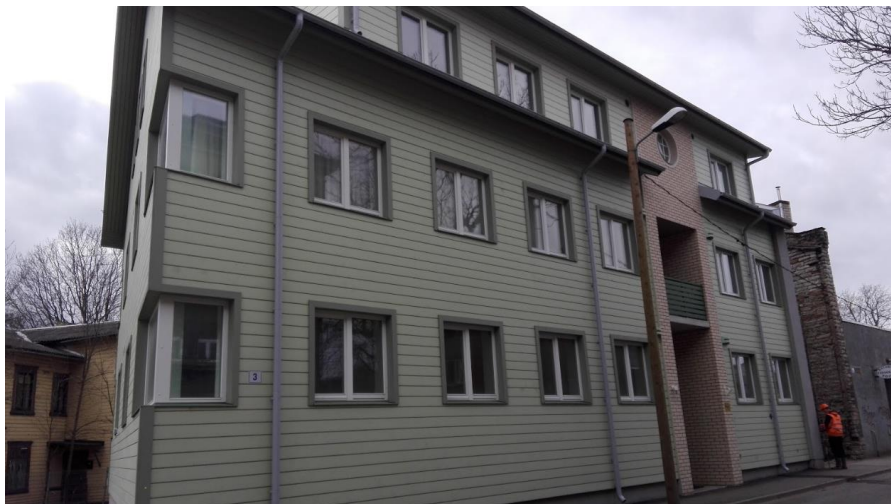
Pilt 3. Objekt V3

Tegu on hoonega, mis on valminud aastal 2016. Majal on 3 korrust ning kokku 8 korterit. Põhiliseks konstruktsiooniks on väike- või suurplokk ning köetavapinna suurus on 595 m<sup>2</sup>. Hoone küttesüsteemi liigiks on gaasiküte.

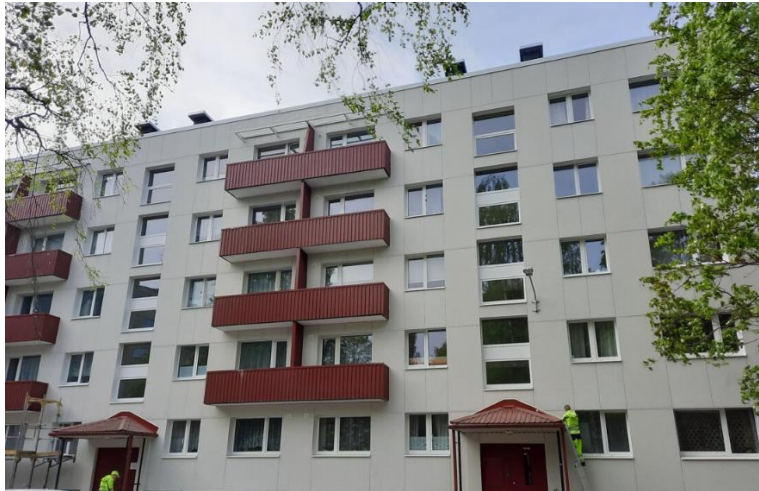
Pilt 4. Objekt K13

Tegemist on 1973. aastal valminud paneelmajaga, mille peamiseks konstruktsiooniks on mitmekihiline raudbetoon. Maja on 5-korruseline ning 2689 ruutmeetrise köetavapinna peale on kokku 60 korterit. Hoone küttesüsteemiks on kaugküte. Elamu renoveeriti vahemikus 2020-2021.

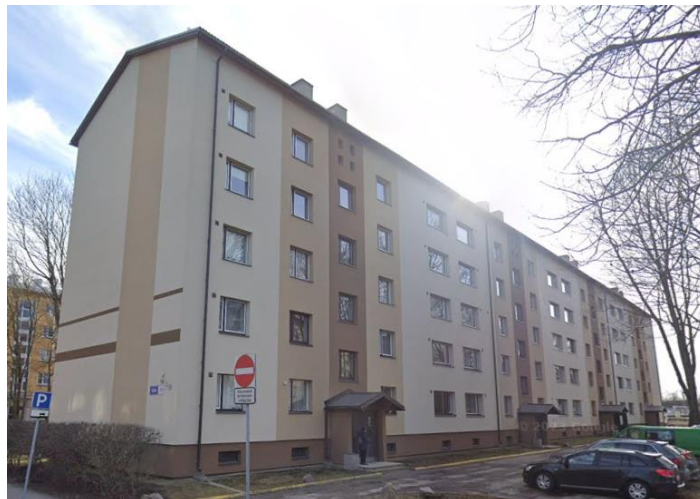
Pilt 5. Objekt S13

Tegu on aastal 1987 aastal ehitatud 5-korruselise hoonega, mille peamiseks seinakonstruktsiooniks on tellis. Hoone kogu köetavapinna suurus on 3401 m<sup>2</sup> ning eluruumide on 60. Maja köetakse kaugküttesüsteemi abil. Elamu on renoveeritud 2015.

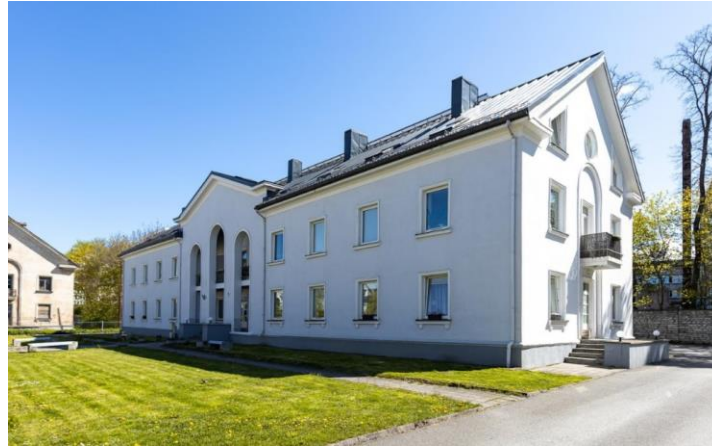
Pilt 6. Objekt A9

Antud hoone puhul on tegemist 1950. aastal ehitatud 3-korruselise korterelamuga. Maja peamiseks konstruktsiooniks on väike- või suurplokk. Kogu köetavapinna suurus on 1416 ruutmeetrit ning korterite arv majas on 30. Hoonet kütab kaugküttesüsteem. Hoone katus ning selle soojustus vajab korda tegemist ja samuti on aknad 2-kordsete klaasidega.

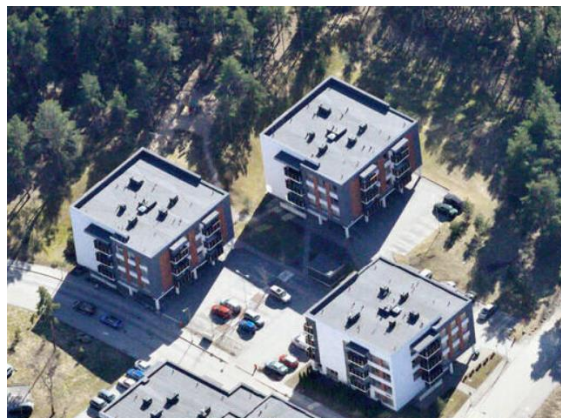
Pilt 7. Objekt RP2 [2]

Tegemist on 2017 aastal valminud korterelamuga, mis koosneb kolmest samasugusest majast. Hoonete peamiseks konstruktsiooniks on väike- või suurplokk. Majadel on 4 korrust ning kogu köetavpind kolme hoone peale on kokku 3465 m<sup>2</sup>. Hooneid köetakse ühise kaugküttesüsteemi kaudu.

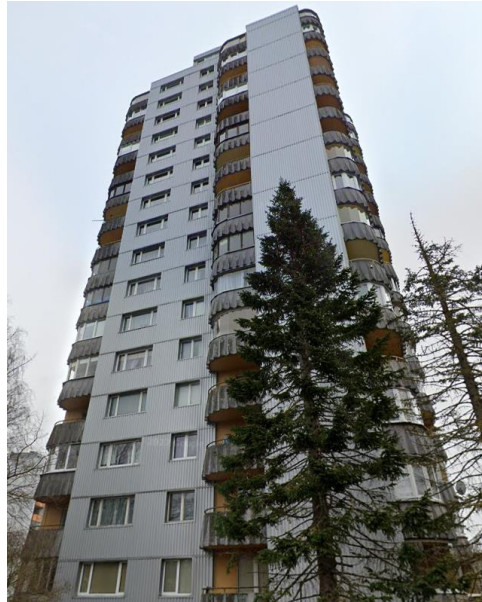
Pilt 8. Objekt Õ10

Antud hoone puhul on tegemist 16-korruselise tornmajaga, mis valmis aastal 1979. Maja köetavapinna suurus on 4054 m<sup>2</sup> ning kokku on 65 korterit. Peamiseks seinakonstruktsiooniks on mitmekihiline raudbetoon. Maja köetakse kaugküttesüsteemiga. Maja viimane renoveerimine toimus eelmisel sajandil.

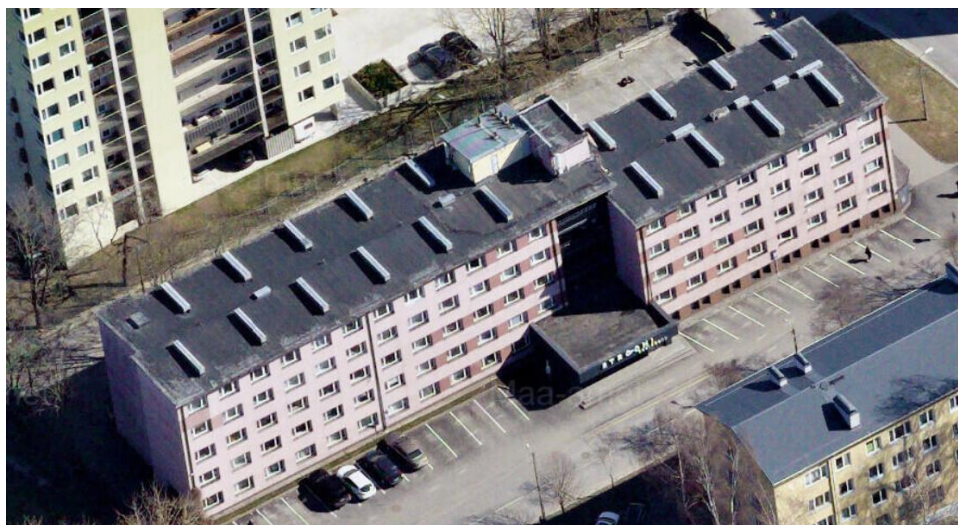
Pilt 9. Objekt R11 [2]

Selle hoone on 1987. aastal valminud korterelamu, mis algselt oli mõeldud hotelliks. Peamiseks konstruktsiooniks on väike- või suurplokk. Majal on 5 korrust ning kokku on 162 eluruumi. Maja soojusallikaks on gaasikatel, mis kütab 3516 ruutmeetri suurust pinda.
