**ELEKTRILEVI OÜ JAOTUSVÕRGU  
MADALPINGEKILPIDE  
ÜLEVAATUSANDMETE ANALÜÜS**

LÕPUTÖÖ

Tehnikainstituut  
Elektritehnika

Tallinn 2024

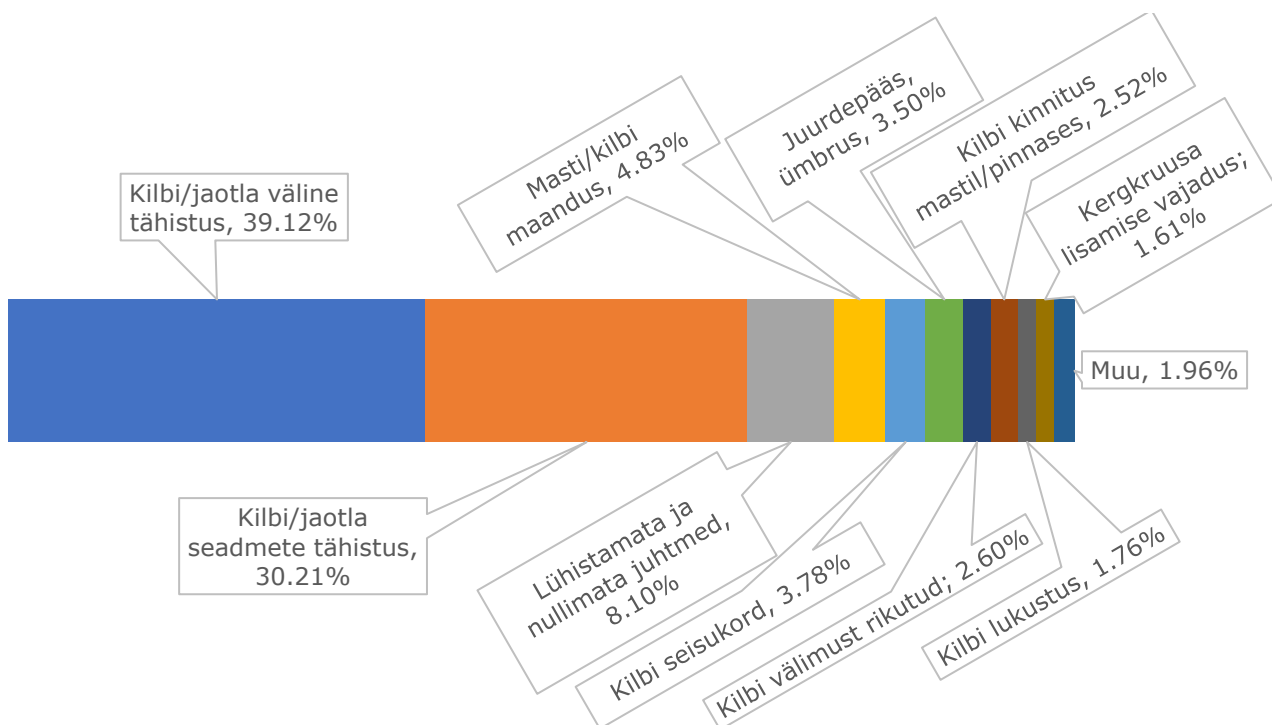
Andmebaasi kantud tüüpdefektide jaotust näitab diagramm (Joonis 5), millest saab järeldada, et ebasproportsionaalselt suur osa kõikidest puudustest on seotud nõuetele mittevastava või segase tähistusega (jaotis 2.4.1).

Joonis 5. Kilpidel tuvastatud tüüpdefektide ülevaade

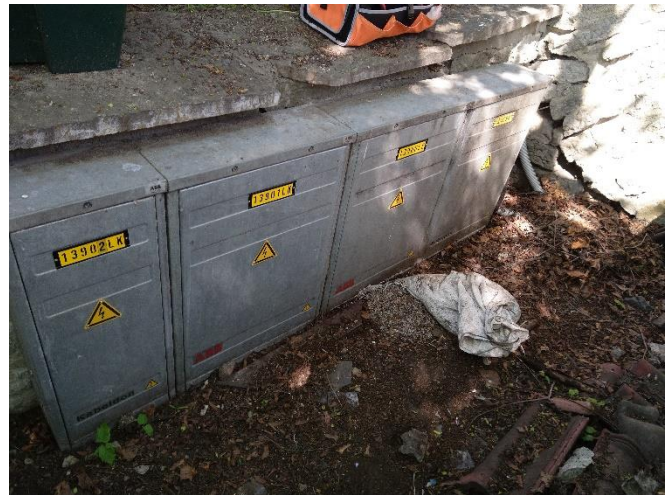
Foto 2. Kilbid korrastatud tähistusega

Võrgutehnikute tööülesannete hulka kuulub kilpide tähistuse korrastamine. Seega käesolevalt tähistuse osas uusi puuduseid suures mahus andmebaasi juurde ei lisata, korrastused tehakse jooksvalt ülevaatustöö käigus, parandused kantakse andmebaasi.

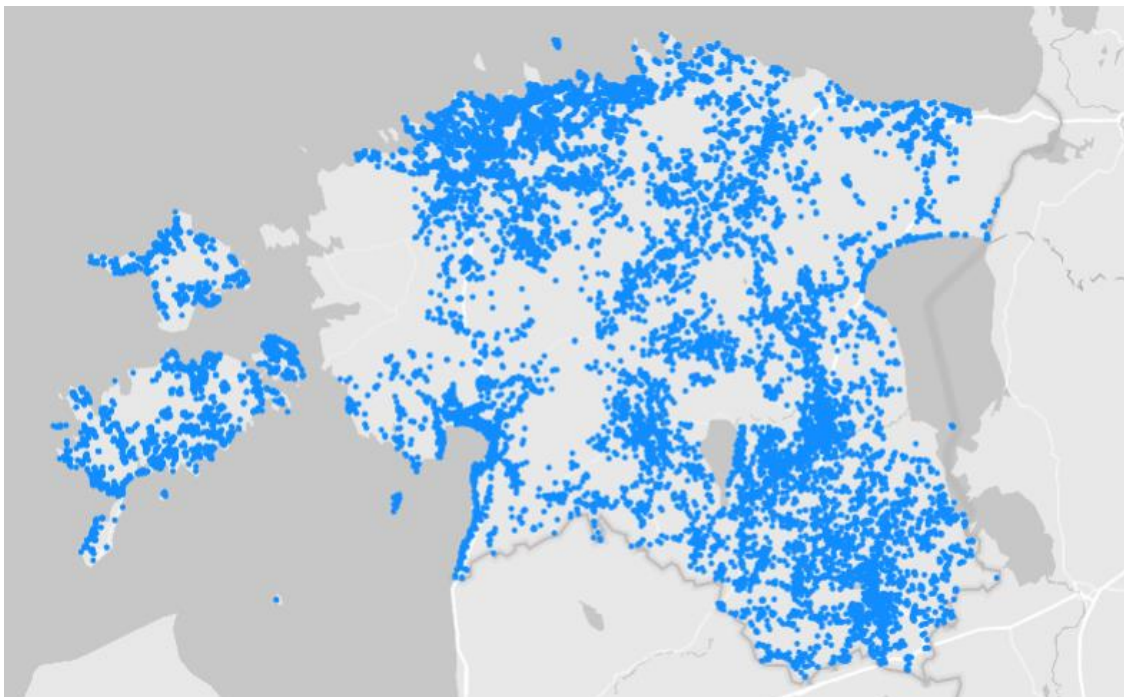
Joonis 6. Puuduliku tähistusega kilbid üle Eesti

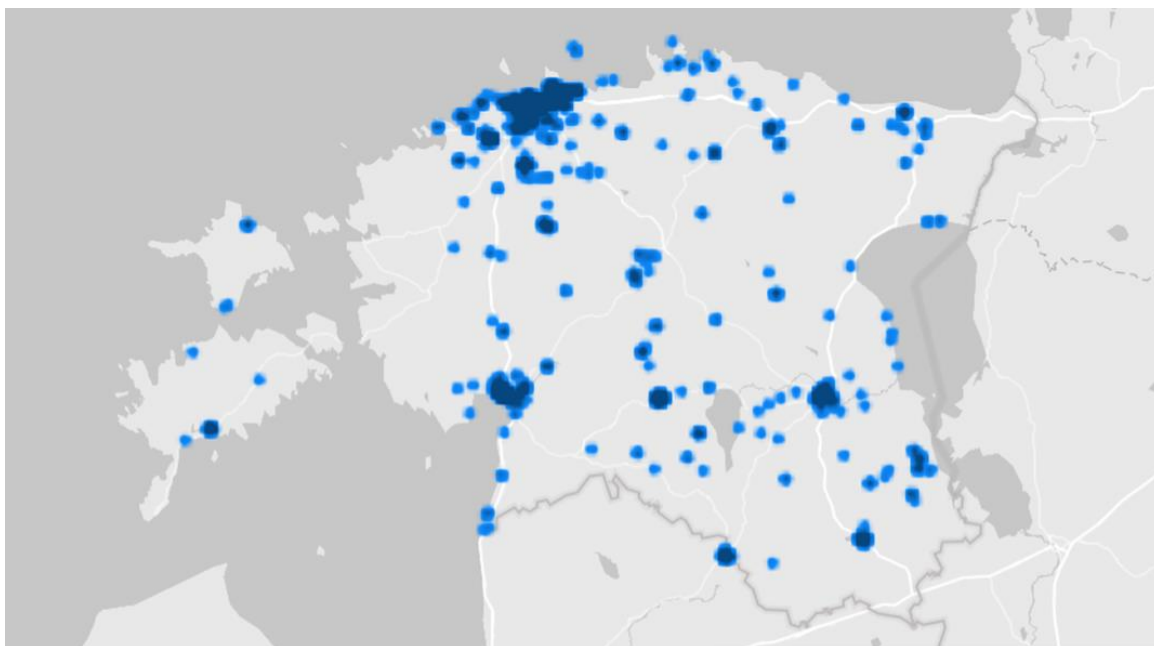
Joonis 7. Rikutud välimusega kilpide asukohad

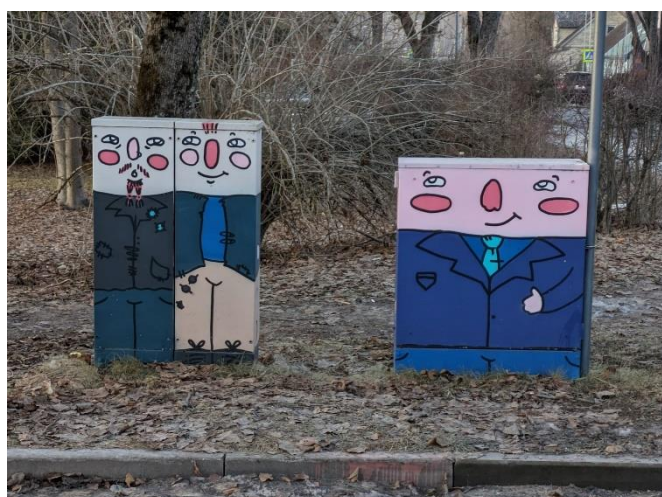
Samas on tänavakunstiga tehtud ka muidu tuima ilma elektrikilpidest linnaruumi dekoratiivsed elemendid. Juhul kui operatiivtähistus on rikkumata, ei tarvitse see olla võrguettevõtjale tingimata vastuvõetamatu (Foto 5). Teatud juhtudel võib kilpide kujundamine olla vajalik nende sulandamiseks linnaruumi, seda eriti miljööväärtuslikel ja muinsuskaitse erinõuetega piirkondades.

Foto 5. Tänavakunst elektrikilpidel Paides

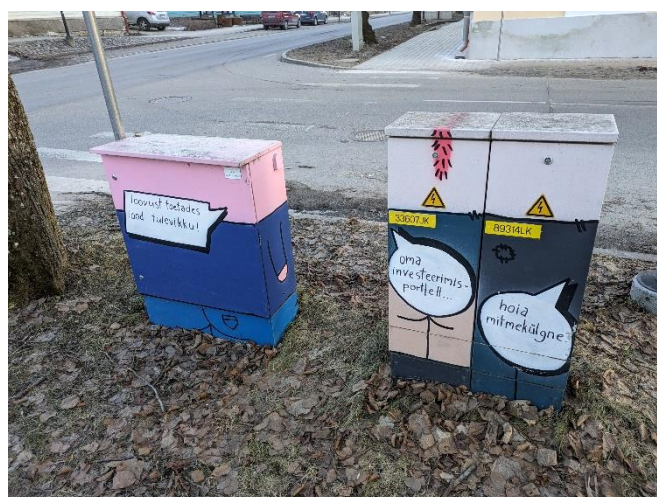
Foto 6. Tänavakunst elektrikilpidel Paides

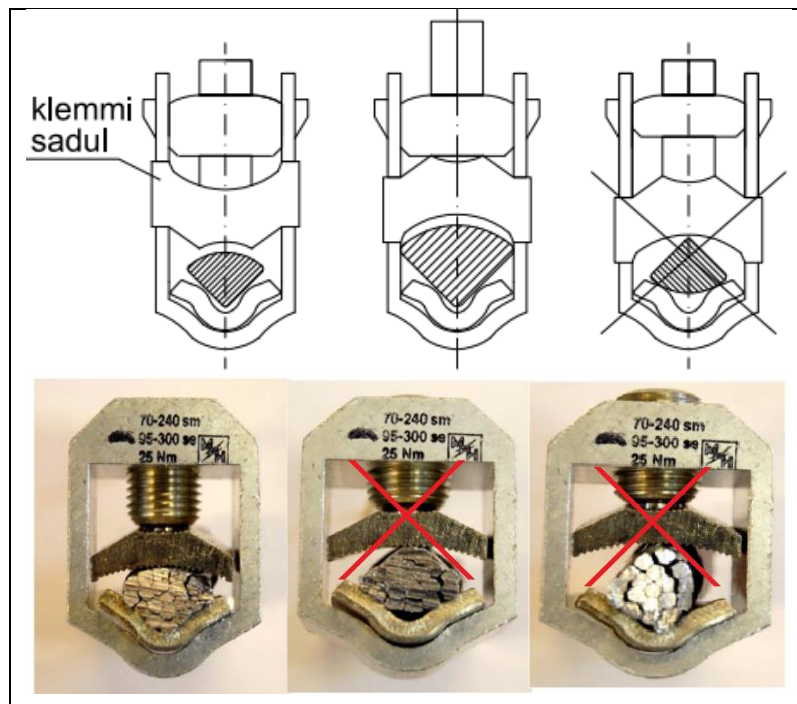
Joonis 8. Väljavõtte kontaktühenduste teostamise juhendist [25]

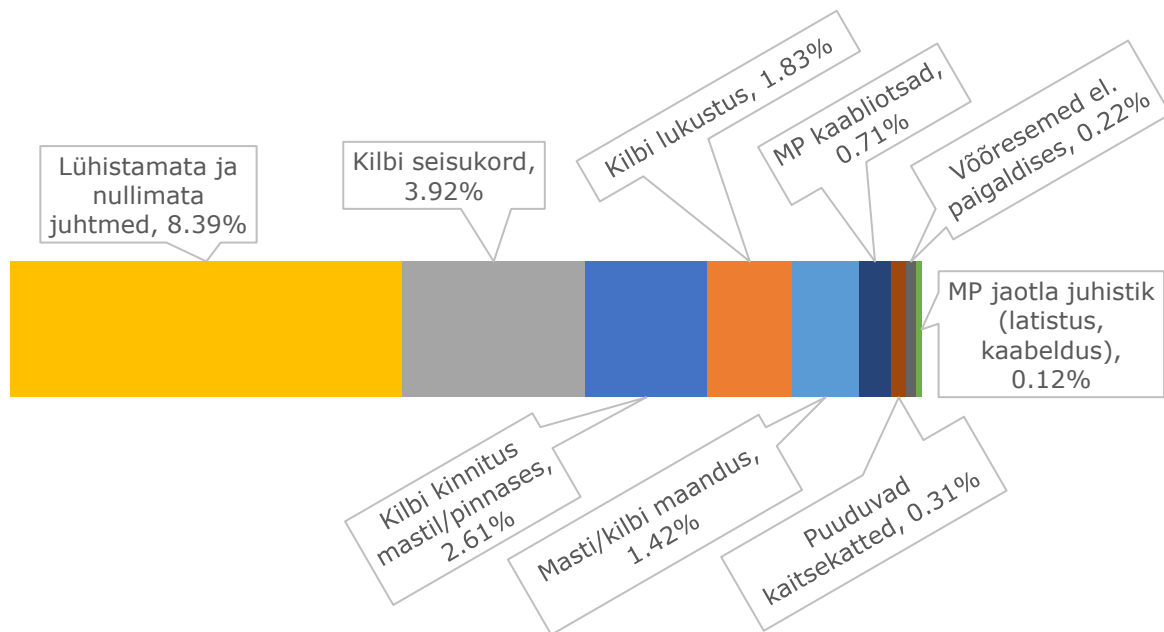
Eeldatavasti on jaotusvõrgu käidu seisukohast ohtlik defekt ennekõike selline, mis aja jooksul areneb rikkeks. Seadme ohutuse seaduse järgi on ohtlik elektriseade selline, mis ettenähtud otstarbel kasutamise korral ohustab inimeste ja koduloomade elu, tervist või vara [19]. Seega lisanduvad defektid, mille ilmnemisel kujutavad kilbid ohtu elule ja tervisele. Võttes arvesse TalTechi defektide ja rikete seoste analüüsi [9] ja normdokumente, siis võiks kilpide puhul olla ohtlike defektide jaotus selline (Joonis 9):

Joonis 9. Tüüpdefektide ülevaade ohtlikkuse seisukohast

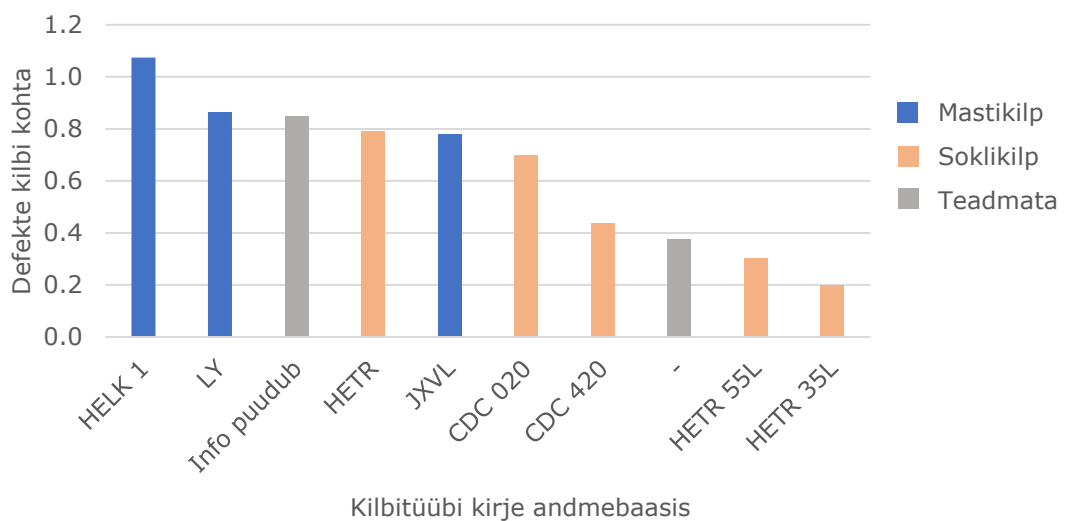
puhul ei ole arvutuse tulemus usaldusväärne ja üldistus on ebatäpne. Suhteliselt kõige rohkem mittevastavusi on Harju-Elektri HELK 1 kilpidel: keskmiselt iga kilbi kohta 1,07 mittevastavust. ABB LY kilpidel (mida on võrgus kõige rohkem) on see näitaja 0,84. Kui jätta arvesse võtmata tähistused ja skeemi mittevastavused, siis ilmneb, et enamlevinud kilbitüüpide keskmine defektide hulk on tegelikult üsna väike (Joonis 11). Tüüp HETR tõuseb sellisel juhul ettepoole, üldpilt jääb aga suuresti samaks.

Üldiselt viitavad andmed sellele, et mastikilpidel (HELK 1, LY, JXVL) on defekte mõnevõrra rohkem kui pinnasesse paigaldatavatel kilpidel (HETR, CDC 020, CDC 420, HETR 55L, HETR 35L). Tõenäoliselt on põhjendus see, et mastikilpide puhul on lihtsalt rohkem detaile, mis saavad rikneda.

Joonis 10. Keskmine defektide hulk kilbi kohta kilbitüüpide kaupa

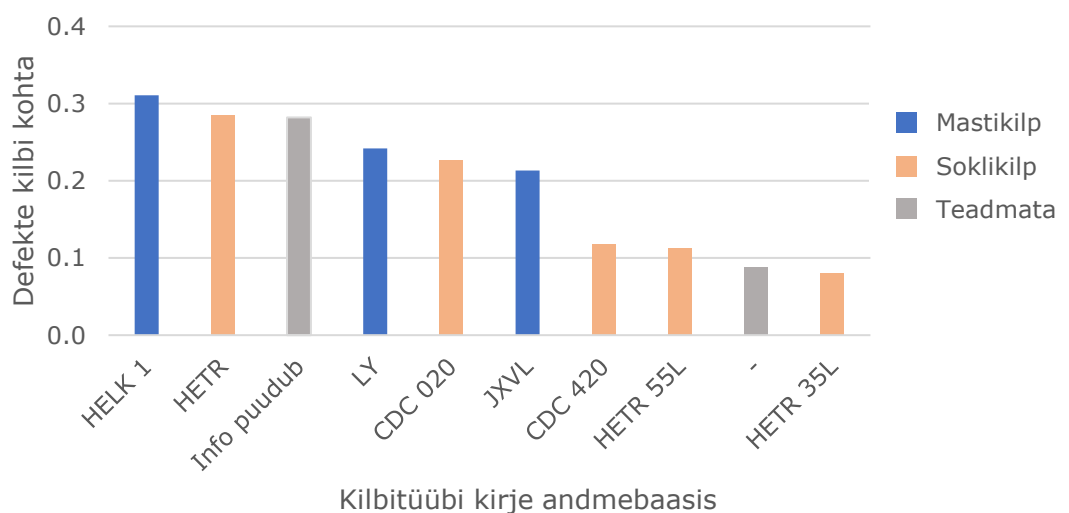
Joonis 11. Keskmine defektide hulk kilbi kohta kilbitüüpide kaupa jättes arvestamata tähistused ja skeemi mittevastavused

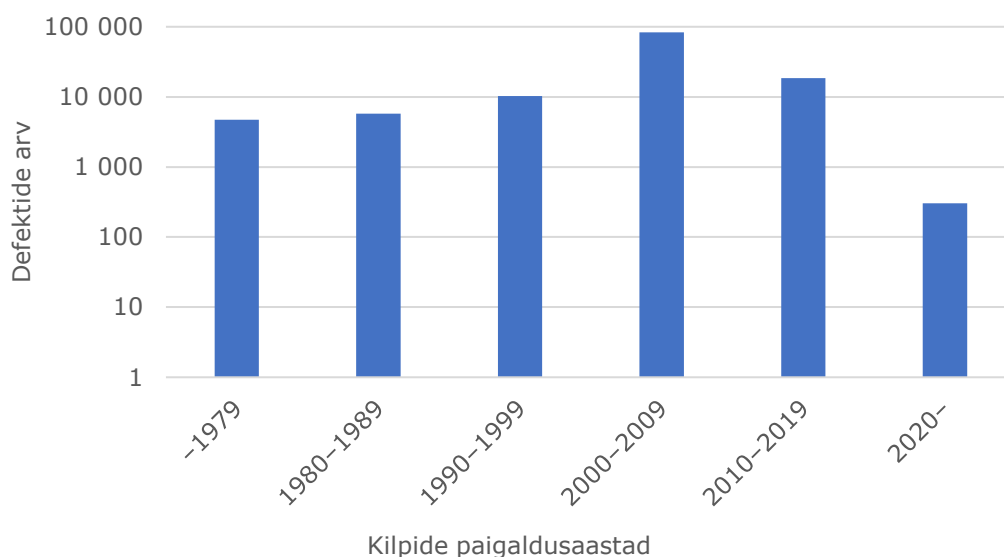
Defektide arv vastavalt kilpide paigaldusaastale korreleerub selgelt vastaval ajavahemikul paigaldatud kilpide arvuga (Joonis 12). Aastatel 2000–2009 on paigaldatud kõige rohkem kilpe ja nendel kilpidel on tuvastatud ka kõige rohkem defekte.

Joonis 12. Defektide arv kilpide paigaldusaastate lõikes

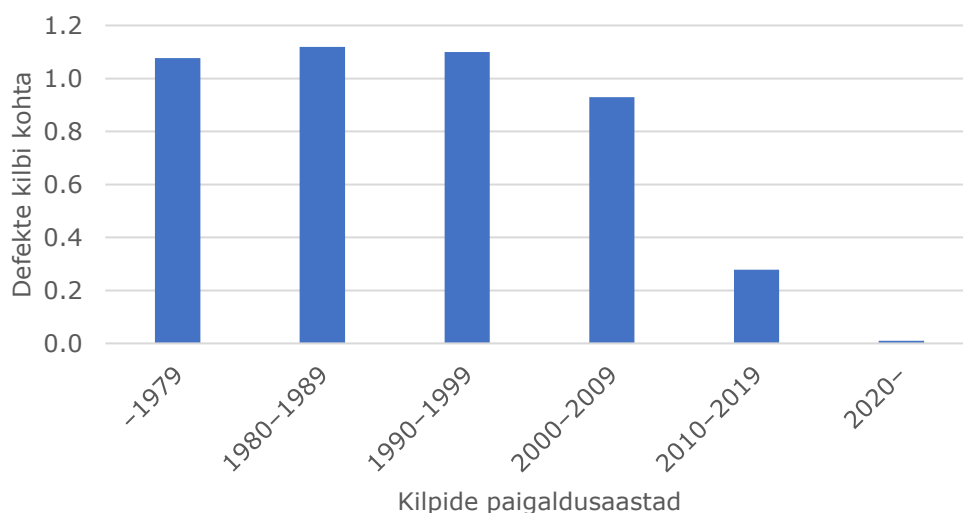
Jällegi, et saada parem ettekujutus millistel aastatel paigaldatud kilpide puhul on suhteliselt rohkem defekte on jagatud defektide arv kilpide arvuga (Joonis 13). On näha, et vanemate kilpide puhul on tuvastatud keskmiselt mõnevõrra rohkem defekte kui uuemate puhul. Arvatavasti on 2000. aastast alates paigaldatud seadmete puhul avaldanud positiivset mõju võrgustandardi olemasolu ja tehnikapoliitika järgimine. Seda eelkõige ühtsete projekteerimise, ehitamise ja tööde vastuvõtmise nõuete näol.

Joonis 13. Keskmine defektide arv kilbi kohta kilpide paigaldusaastate lõikes

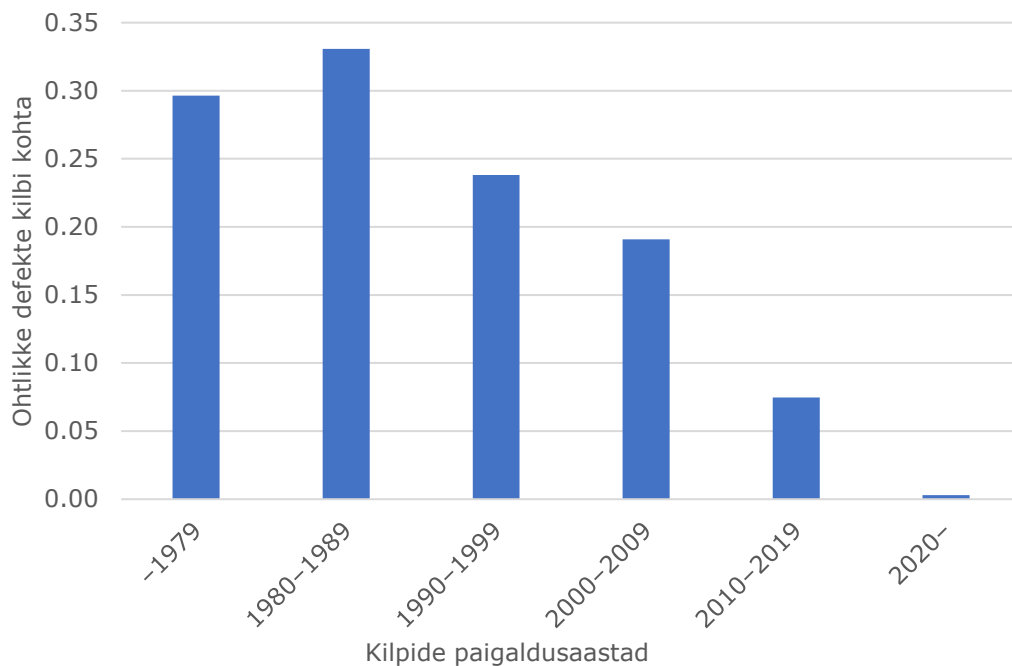
Alates aastast 2019 on graafikute järgi väga vähe defekte, kuid tuleb meeles pidada, et need kilbid on alles väikses mahus korraliselt üle vaadatud. Seetõttu ei ole teada, kas tegemist on statistiliste andmete puudumisega või mittevastavuste puudumisega tehnilises mõttes. Ohtlike defekte on üldiselt vähe. Neidki on rohkem just vanemate kilpide puhul (Joonis 14).

Joonis 14. Keskmine ohtlike defektide arv kilbi kohta kilpide paigaldusaastate lõikes
