**1974 AASTA CHEVROLET  
CORVETTE RAAMI TAASTAMINE**

LÕPUTÖÖ

Tallinn 2015

Transporditeaduskond

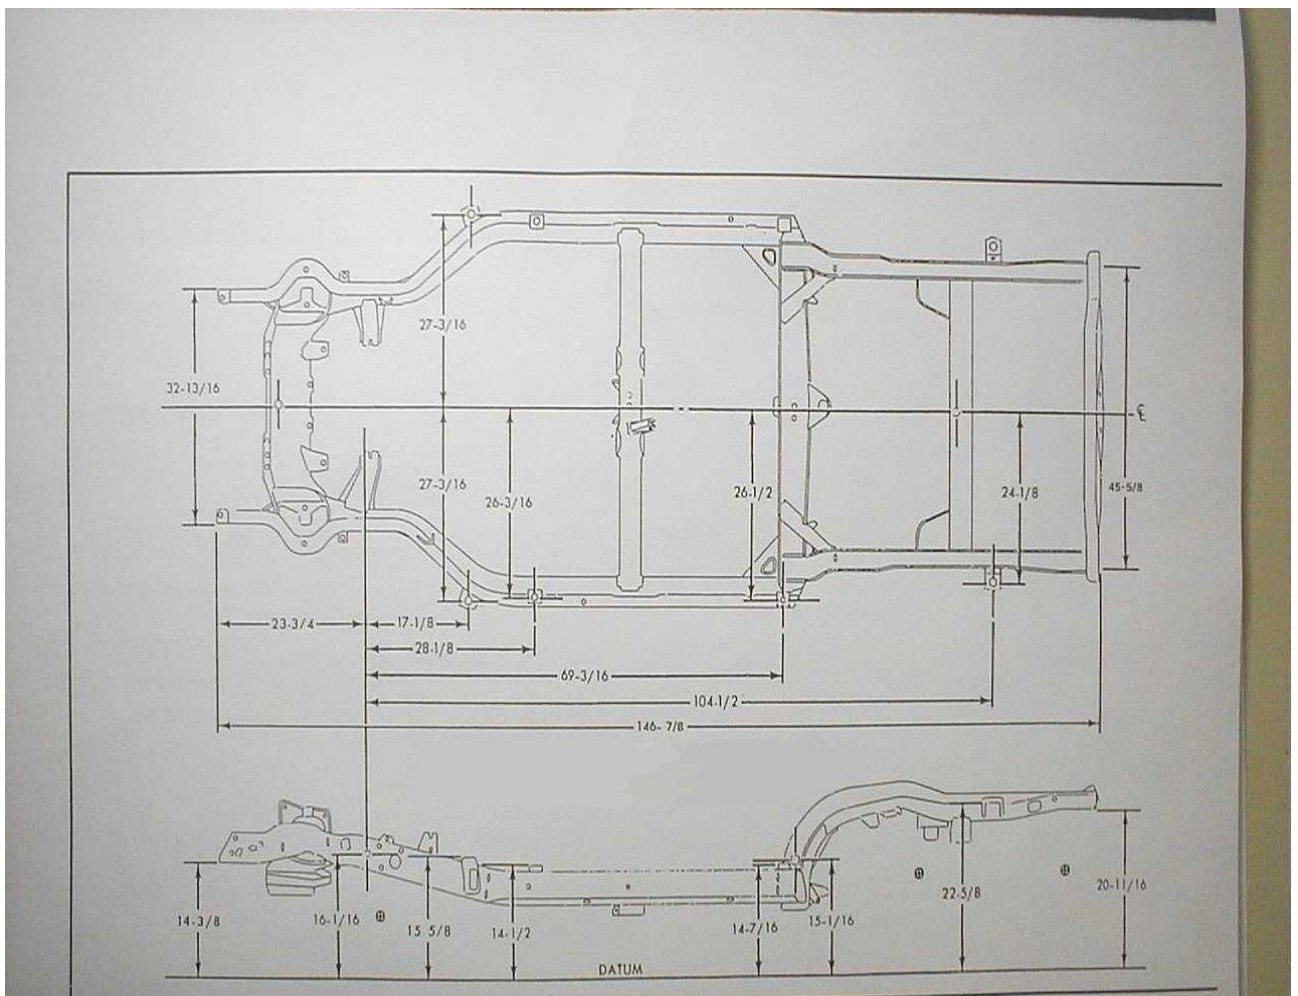
Sele 12 [11]. Tehase mõõduleht

Raami mõõtmisel ja võrdlemisel tehase mõõtudega tuleb arvestada ka mõõteeksimusega. Antud raami puhul vastasid kõik mõõtmed lubatu piirides, võrreldes tehase mõõtetabeliga, seega võib järeldada, et mootorsõiduk pole osalenud tugevas avariis ning korrosioon pole nii põhjalikult veel raami jõudnud kahjustada. Kuna mõõdud vastasid nõuetele alustati raami keevitamisega ilma raami paikavenitamise protsessi sooritamata.

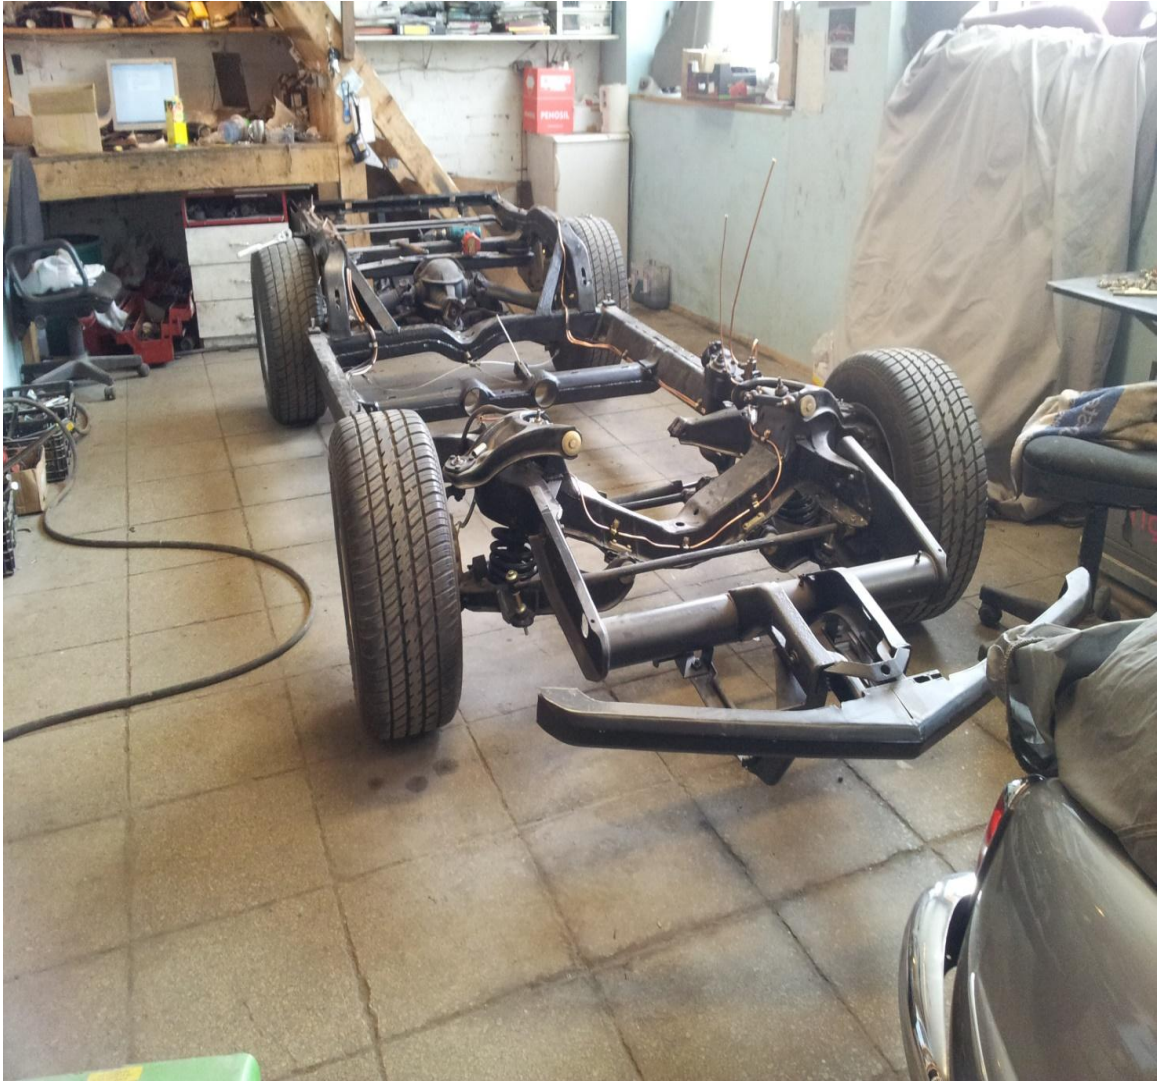
Sele 13. Raam eestvaates

Ilma rakiseta raami keevitamisel tuleb järjepidevalt lasta keevisliidritel jahtuda ning keevitamist sooritada raami erinevates piirkondades, vältimaks keevisõmbluse piirkonnas oleva metalli ülemäärast kuumenemist. Lisaks eelpool nimetatule tuli raami ka pidevalt võrrelda tehase mõõdutabeliga ning sooritada vajalikud ülemõõtmised. Raami kriitilisemad kohad tuli keevitada alguses punktkeevitusega ning hiljem, kui kogu raam oli saavutanud oma jäikuse, viimistleda joonkeevitusega. Tehase punktkeevituse kogu raamil asendati tugevama joonkeevitusega väändejäikuse suurendamiseks. Pildil (Sele 13 ja Sele14) on raam keevitatud ning veermikudetailid vahetatud. Kinni keevitati ka raami mõlemas tagumises nurgas olevad augud, mis olid tehase poolt mõeldud leegitorude väljatoomiseks mootorsõiduki külgedelt. Antud aukudest koguneb mustus, niiskus ja soolad raami tagumistesse nurkadesse ja seetõttu hakkab raam seestpoolt väljapoole korrodeeruma.

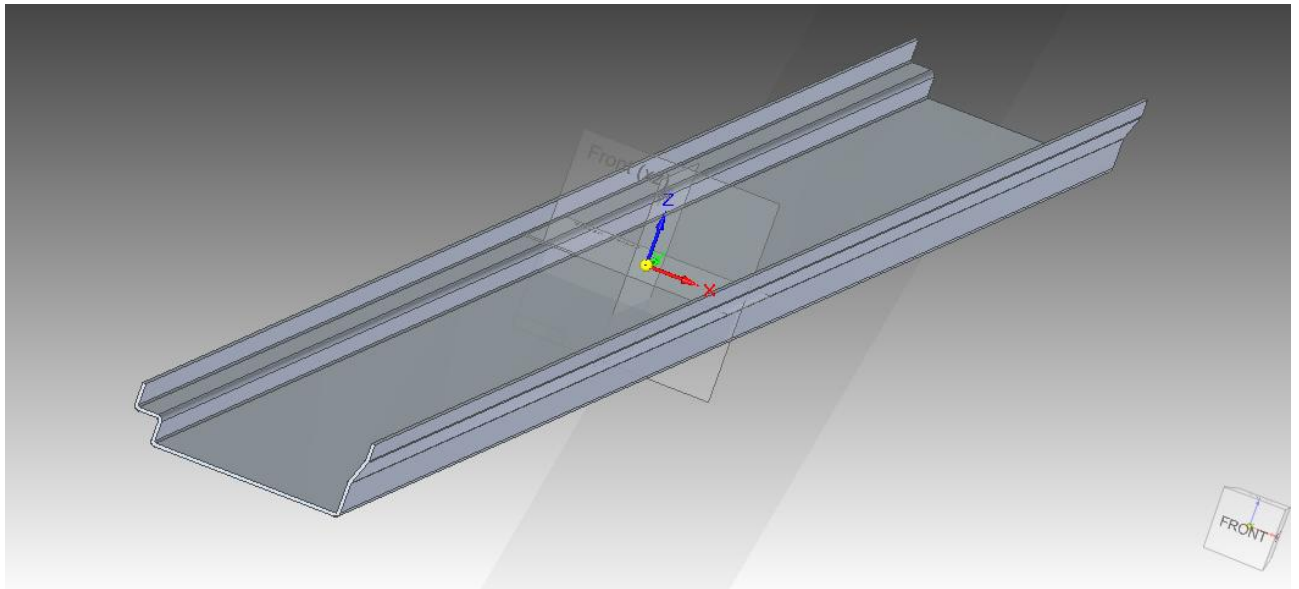
Sele 16. Küljekarp

Peale raami keevitamist ja kokku komplekteerimist on järgmiseks tööks kere küljest vanade küljekarpide lahti punktimine ning seejärel uute mõõtmine, projekteerimine, valmistamine ning paigaldamine. Vanad küljekarbid olid niiskuse ja abrasiivi tõttu väga roostes ning tugevalt deformeerunud. Kere küljest karpide eemaldamiseks tuli tehase needid läbipuurida ning väljalüüa. Kui vanad karbid eemaldatud tuli võtta kere küljest vajalikud mõõdud, teha Solid Edge ST6 keskkonnas joonis ning seejärel valtsida joonise alusel 2 mm paksusest plekist uued karbid. Uute karpide painutamiseks kasutati valtspink pildil (Sele 15).

Järgnevatel piltidel ( Sele 16 ja Sele 17) on kujutatud Solid edge ST7 keskkonnas projekteeritud uus küljekarp
