**REKONSTRUEERIMIS-  
LAHENDUSED JA  
PARENDUSETTEPANEKUD  
MAHLA TN 70  
KORTERELAMULE**

LÕPUTÖÖ

Ehitusinstituut

Silikaltsiitplokkidest 1966. aastal ehitatud 8- korteri ja kahe trepikojaga elamu asub Tallinnas, Nõmme linnaosas Mahla tn 70 (Foto 1).

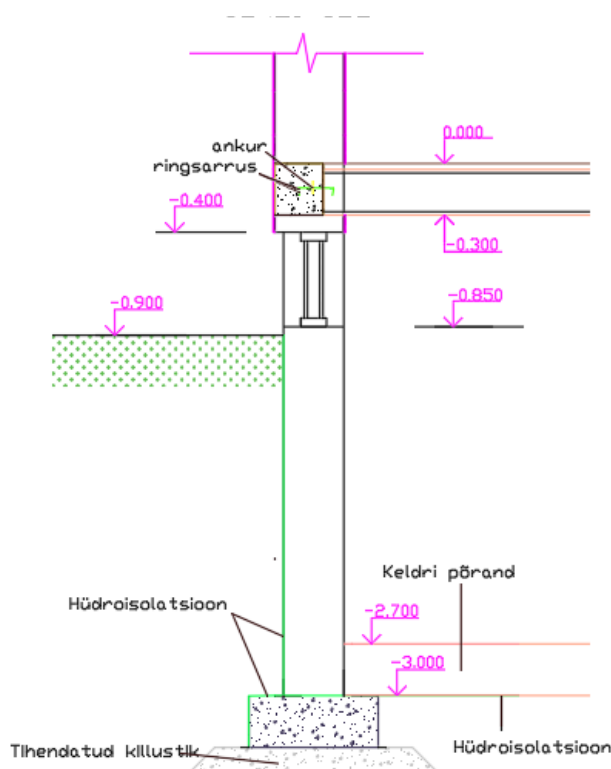
Joonis 1. Sokli sõlm

Hoone vundament on ehitatud monteeritavatest betoonplokkidest. Vundamendi taldmik on rajatud 3,3 meetri sügavusele. Sokkel on viimistletud krohviga ning selle kõrgus on 0,9 meetrit maapinnast. Vundamendil puudub soojustus ning tõenäoliselt on hüdroisolatsioon puudulik (Joonis 1).

Vundamendi soojustamiseks kasutatakse 100 mm XPS soojustusplaate ja sokkel soojustatakse 100 mm paksuse fassaadiplaadiga Paroc Linio 10. Sokli viimistluskihina kasutatakse krohvi (Joonis 6).

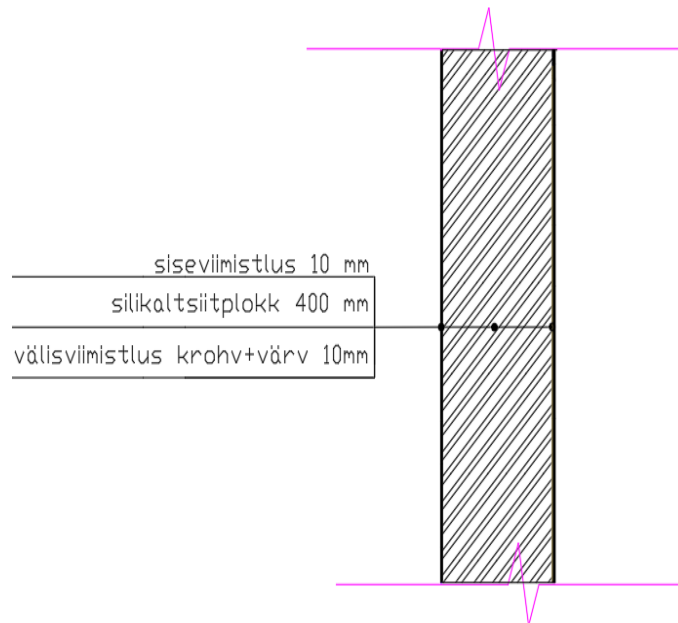
Joonis 2. Hoone välissein

Hoone seinad on monteeritavatest 40 cm silikaltsiitplokkidest, mis on kaetud krohviga ja seejärel värvitud (Joonis 2), (Foto 10 ja Foto 11). Hoone otsaseintes ja külgliseintes puudub soojustus ning koos väli- ja siseviimistlusega on seinte paksused 42 cm.

Välisseinte soojustamiseks kasutatakse samasugust lahendust nagu sokli puhul. Seinad soojustatakse 180 mm Paroc Linio 10'ga. Välisviimistlusena kasutatakse krohvi (Joonis 7).

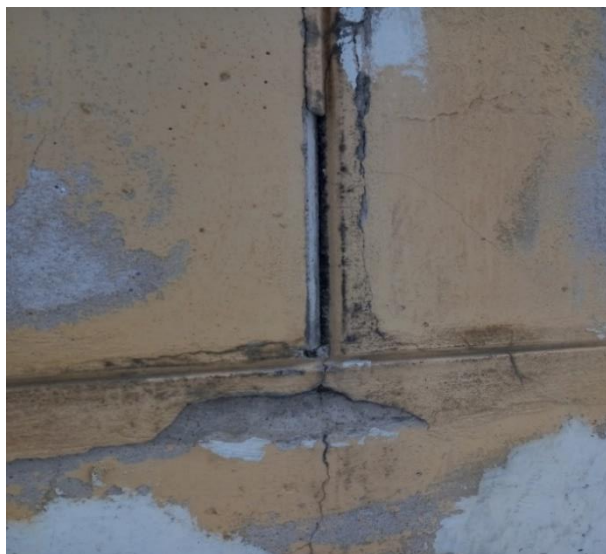
Foto 12. Välissein

Välisseintel on niiskus- ja külmakahjustused, mida peamiselt põhjustab vihmaveesüsteemi puudumisest tingitud sademete valgumine fassaadile. Lisaks soodustavad vee sattumist konstruktsiooni välisseintes olevad praod ja ebatihedad vuugid (Foto 12). Külмага muutub vesi jääks ja järjest enam murendab konstruktsiooni.

Välisseinad soojustatakse väljast poolt. Tänu seinte soojustamisele tõuseb seinte sisetemperatuur, mis tõstab temperatuuri nii ruumides kui ka piirdetarindites. See tähendab, et ilma mugavusastet alandamata on võimalik ruumide temperatuuri ning energia tarbimist vähendada. Enne soojustuskihi lisamist, tuleb eemaldada kõik lahtised osad ning täita ebatasasused ja praod.

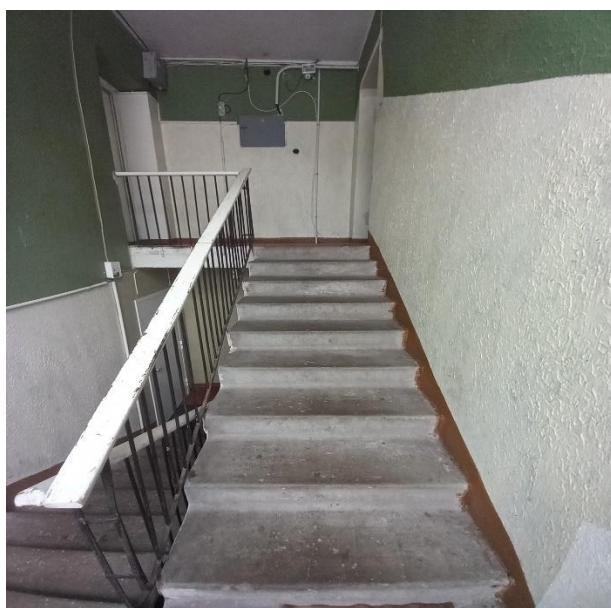
Foto 14. Trepikoda

Vaheseinte ehitamisel on kasutatud ehitusmaterjale nagu silikaattelliseid, punaseid keraamilisi telliseid ning silikaltsiitplokke. Trepikodade seinad on heas seisukorras, aga värv vajab uuendust (Foto 14). Lisaks rikuvad elektrivarustuse uuendamise käigus seina peale toodud elektrikaablid üldist ilmet. Korterite vaheliste vaheseinte puhul võib puudusena välja tuua kohakuti asetsevatest pistikutest tingitud puuduliku helipidavust.

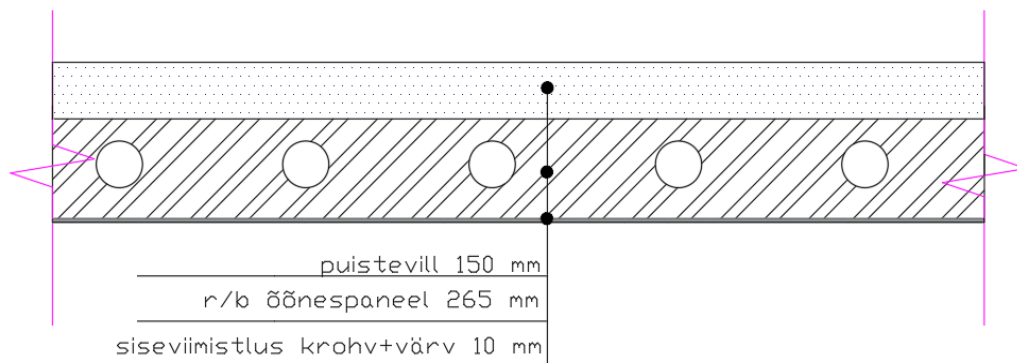
Joonis 4. Olemasolev katuslagi

Katuslagi koosneb raudbetoonõõnespaneelidest, mille peale paigaldatud 150 mm paksune puistevill (Joonis 4). Eelnevalt oli hoonel eterniitkatus, mis oli täielikult amortiseerunud tekitades vee läbijooksudest tingitud kahjustusi nii trepikodade kui viimase korruse korteritele (Foto 17 ja Foto 18). Enamus korteri omanikke on oma jõududega kahjustused korterites likvideerinud, kuid trepikodade lagede kahjustustega ei ole tegeletud.

Katuslagi soojustatakse lisaks olemasolevale 150 mm puistevilla kihile veel 150 mm puistevillaga. Pööningul paigaldatakse räästa lähedale sarikate külge tuulesuunamiseks plaadid, vähendamaks puistevilla läbipuhutavust (Joonis 10). Pärast katuslae soojustamist väheneb lae soojusläbivus 0,26  $\text{W/m}^2\text{K}$ -lt 0,14  $\text{W/m}^2\text{K}$ -le.

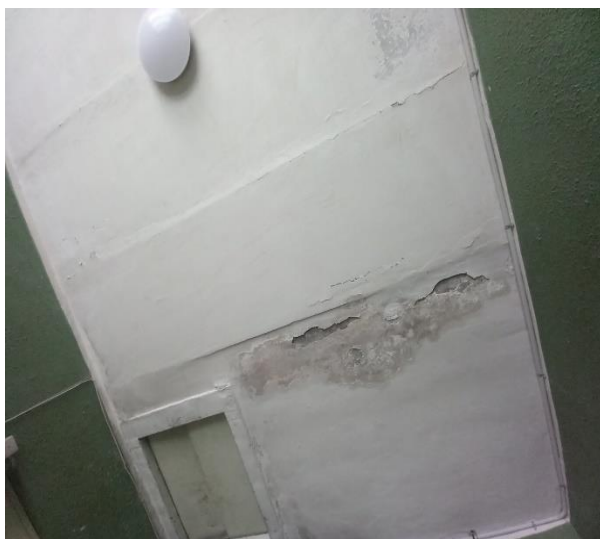
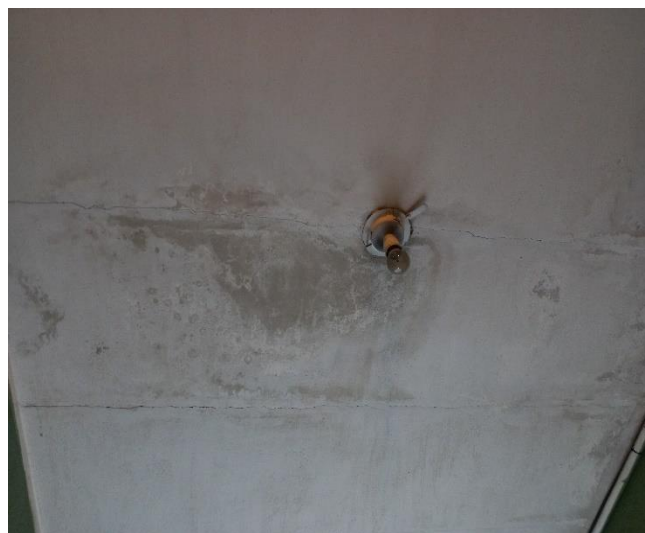
Foto 17. Katuslagi

Foto 18. Katuslagi

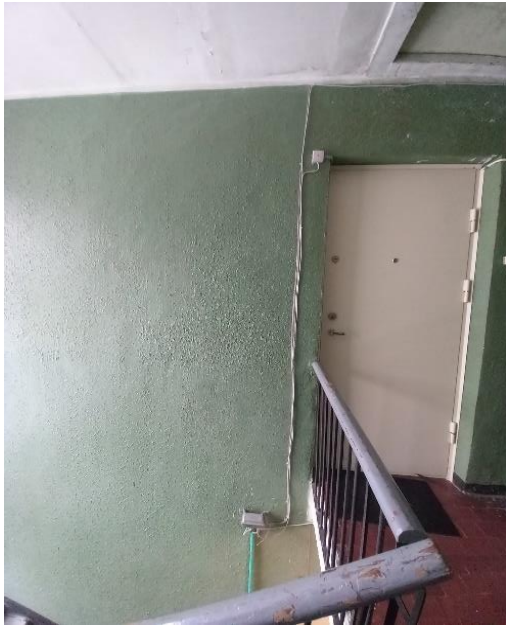
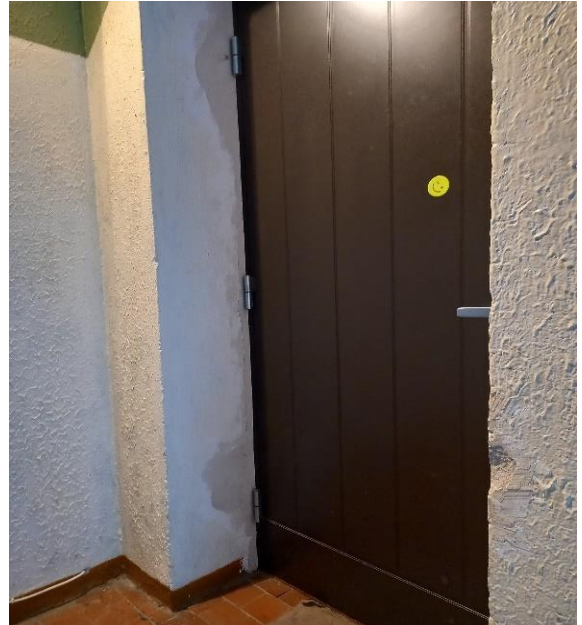
Välisüksed on metallturvauksed (Foto 29). Ainukeseks miinuseks uste puhul on see, et nad ei lukustu ise. See tähendab, et iga kord kui keegi väljub, tuleb uks väljast võtmega lukku keerata või sisenedes liblikast lukustada. Korterite uksed on erinevad, osad on originaalsed, aastast 1966, teised uuemad turvauksed (Foto 30 ja Foto 31).

Foto 30. Korteriuks

Foto 31. Korteriuks

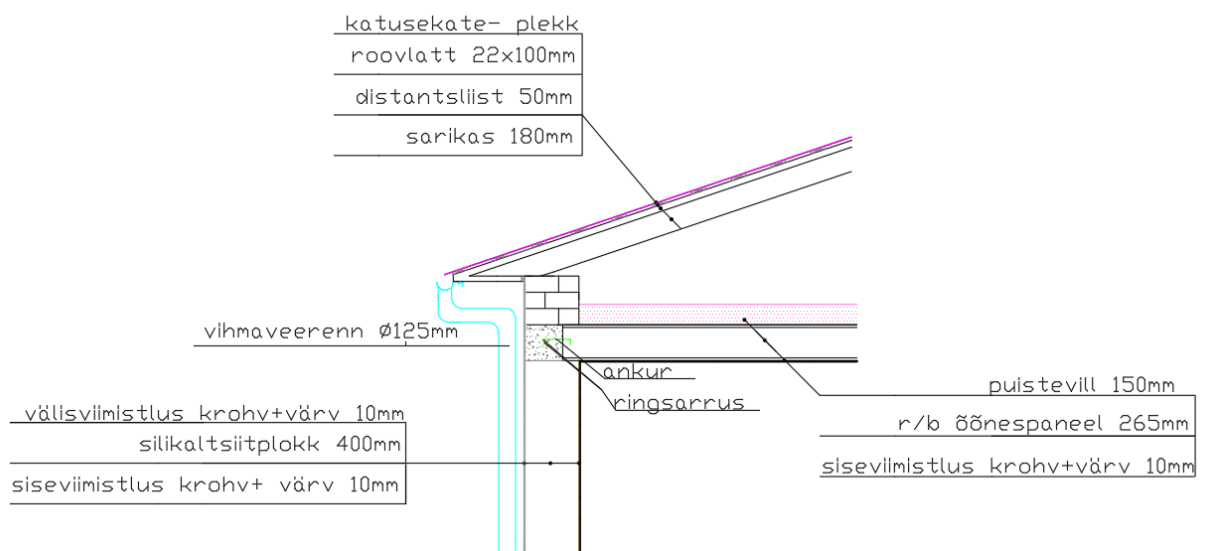
Joonis 5. Olemasolev räästa sõlm

Kaldkatus koosneb sarikatest, nende peale paigaldatud aluskattest, distantssliistust, roovidest ning plekk-katusest (Joonis 5). 2006. aastal on katus renoveeritud ja katuslagi soojustatud. Katusekatteks plekk. Koos katuse renoveerimisega paigaldati kogu hoone perimeetri ulatuses vihmavee-süsteem (Foto 32).

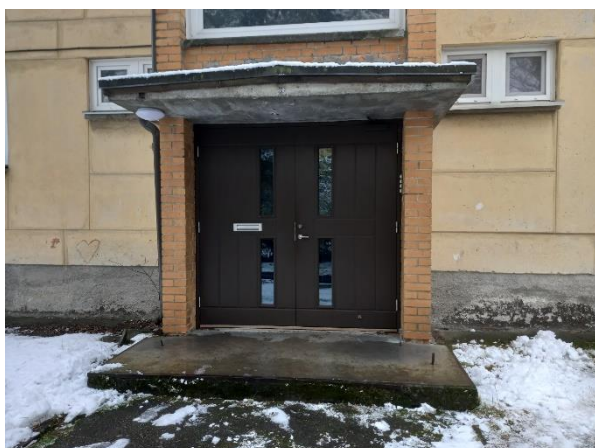
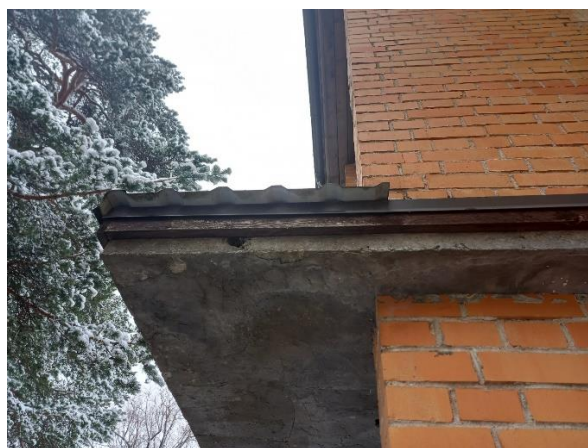
Varikatused on monteeritavatest raudbetoonpaneelidest, 2006 aastal kaetud profiilplekiga puidust karkassil (Foto 33 ja Foto 34).

Foto 33. Peasissepääs

Foto 34. Peasissepääsu varikatus

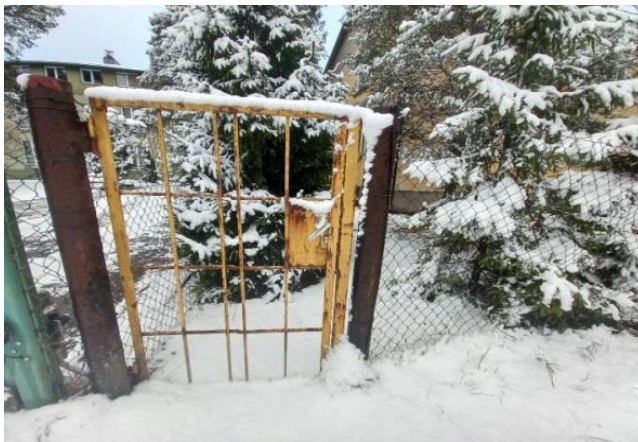
Foto 43. Jalgvärav

Abihooned majal puuduvad. Küll aga on hoov, mis on piiratud võrkaiaaga. Jalakäijate värav on Pihlaka tänava pool, kuna see on lukus, siis ei saa seda kasutada (Foto 43). Kogu liiklus toimub seetõttu Mahla tänava poolsest sõidukiväravast (Foto 44). Värava kõrval asuvad ka prügikonteinerid (Foto 45).

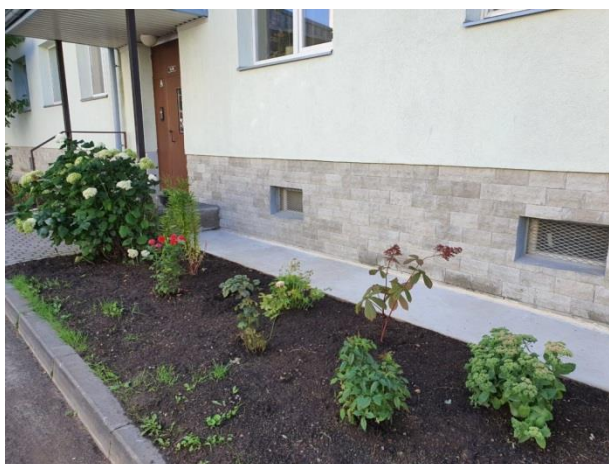
Foto 52. Maja ümbruse sillutisriba ja maja esise peenra lahendus [17]

Maja ees suuri muudatusi ei tehta, vaid parendatakse olemasolevat olukorda. Näiteks vahetatakse välja amortiseerunud pesukuivatus-süsteem ja läbi mädanenud istepink. Selleks, et vältida vihmast ja lume sulamisest tingitud vee imbumist keldrisse, uus sillutisriba kaldega majast eemale. Maja ette rajatakse ka lillepeenar (Foto 51).

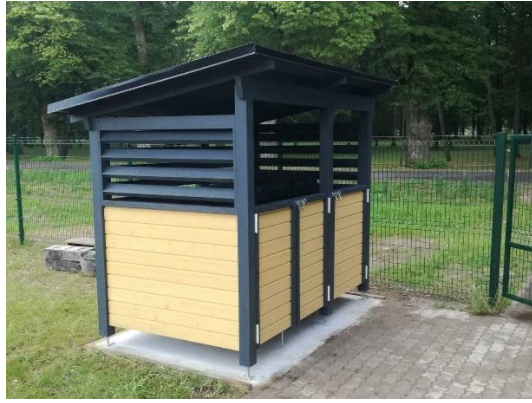
Foto 53. Prügimaja [18]

Prügikonteinerite jaoks paigaldatakse prügimaja, mis aitab vältida võõraste inimeste poolt prügi panemist konteineritesse. Prügimaja paigaldatakse aia taha- samasse kohta kus hetkel asuvad konteinerid (Foto 53).
