# **REBASE KINNISTU REHIELAMU REKONSTRUEERIMINE JA KORRASHOIU KAVA KOOSTAMINE**

LÕPUTÕÕ

Kinnisvaraüksuse ehitiste rekonstrueerimine ja renoveerimine, korrashoiu strateegia, korrashoiukava ja eelarvestuse koostamised. aadressil: Rebase, Kurevere küla, Märjamaa vald, Rapla maakond.

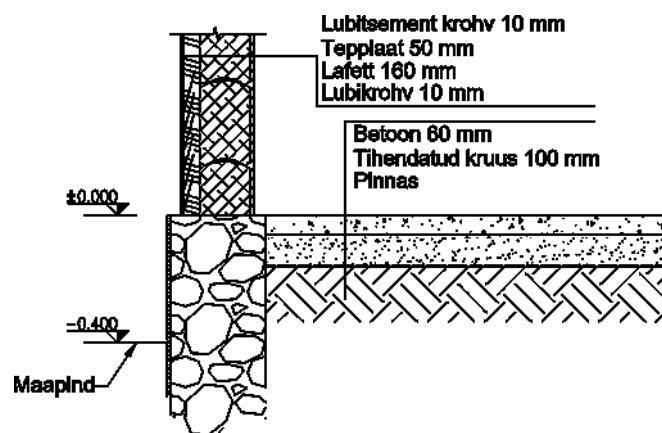
Joonis 5. Vana vundamendi sõlm (autori koostatud)

Välisseina ja sokli sõlme lõikel (Joonis 5) on kihtide kaupa esitatud seina konstruktiivsed materjalid. Kandevkonstruktsioonid on laotud tahutud ümarpalkidest nn. lafettidest ja nurgaseotised on lahendatud kalasaba tappidega (Joonis 6).

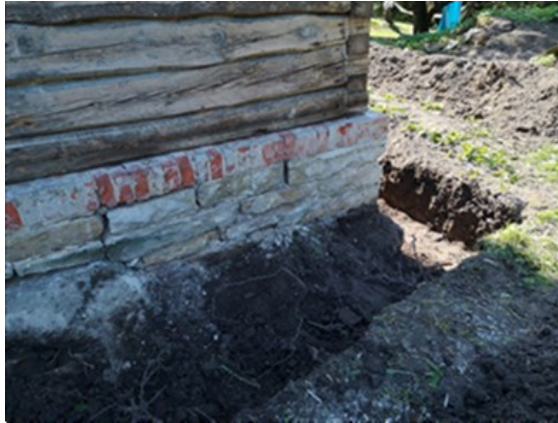
Joonis 6. Rehielamu vundamendi ja välisseina nurk (Autori erakogu)

Lafetid jätkatud omavahel 500-600 mm pikkuste vertikaalsete  $\frac{1}{2}$  jätkutappidega ja omavahel seotud Ø 30 mm salatapi pulkadega. Välisseina alumise palgirea ja vundamendi liite kohas puudub hüdroisolatsioon, mille tulemusel on tekkinud niiskuskahjustused (vt Joonis 7).

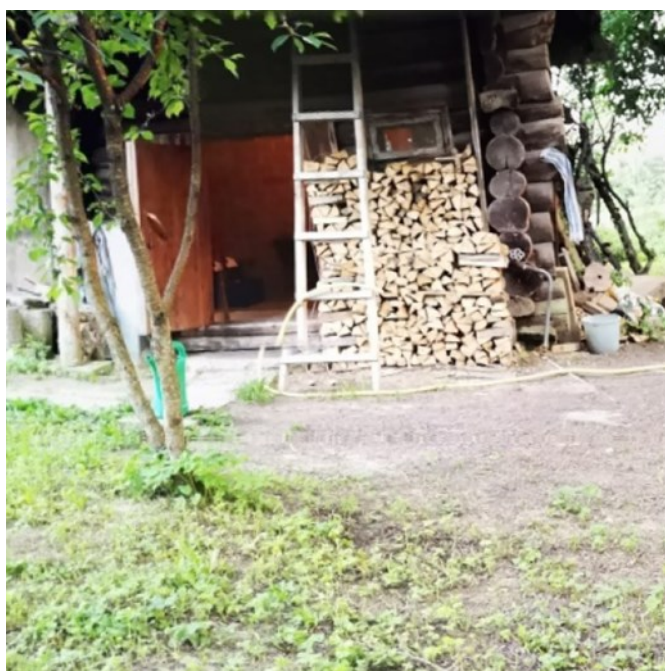
Joonis 9. Ait- sauna välisseina nurgaseotis (Autori erakogu)

Ait-sauna välisseinad on laotud ümar palkidest ja nurgaseotised lahendatud koerakaelatapiga. Siseseinad on laotud poolpalkidest, ühendatud norratapp nurgaseotistega (vt Joonis 9). Välisel vaatlusel on palkidel pindmised puidukahjurite kahjustused, niiskuskahjustusi ei tuvastatud. Sauna poolses hooneosas on siseseinad kaetud voodrilauaga, mistõttu kandekonstruktsioone näha ei ole.
