**VOOLUVEEKOGUGA  
RISTUVATE RAJATISTE  
LIIGITUMINE NING NENDE  
SEISUND RIIGITEEDE NÄITEL**

LÕPUTÖÖ

Tallinn 2023

**Ehitusinstituut**

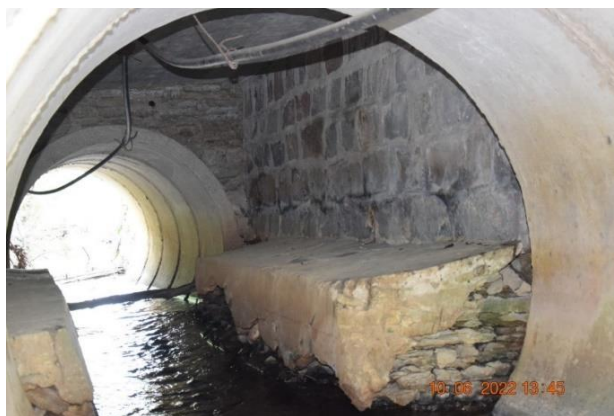
Foto 32. Sillakonstruktsioon laiendatud truubitorudega

Truubitorude raudbetoonist päised on ehitatud olemasoleva lubjakivi peale (Foto 31). Päised on kihistunud ja murenenud, neis on läbivad praod ning pinnas päiste alt on osaliselt uhtunud. Silla kaldasambad on laotud kividest ning tekiplaat on raudbetoonist (Foto 32). Sild tähistamata ning pörkepiirded puuduvad. Kate silla kohal on muhkus ning voolusäng osaliselt ummistunud. Silla üldine seisundiindeksiks 82,01.

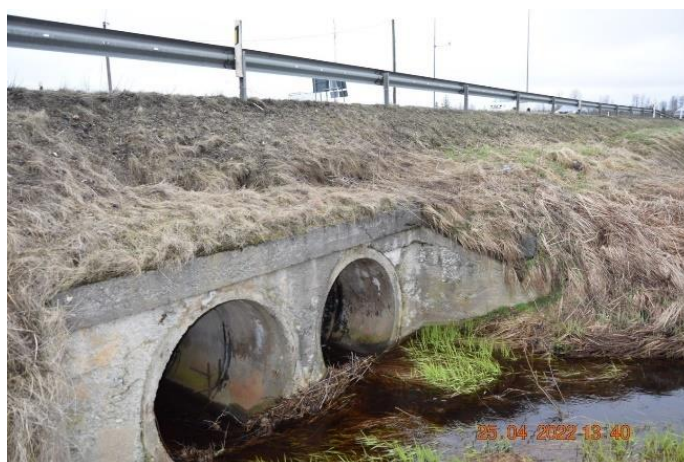
Foto 33. Binokkeltruup

Raudbetoonist on silla tekiplaat ning kaldasambad, mõlemalt poolt on sild laiendatud binokkel truubiga ning kogu konstruktsiooni laius on 17,7 meetrit (Foto 33). Silla ava pikkus on 5 meetrit (Foto 34). Teeregistri andmetel on silla ehitusaastaks 1965. Truubitorude lülid on nihkunud ning raudbetoonist päistel on märgata murenemist ja pragusid. Üldine seisundiindeks hinnates kogu konstruktsiooni sillana on 81,24. Kuna olemas on tähispostid ning pörkepiirded on silla üldine seisund seetõttu kõrgem, kui silla alus- ja pealisehitus ning isolatsiooni seisundiindeks on keskmiselt 65,00.

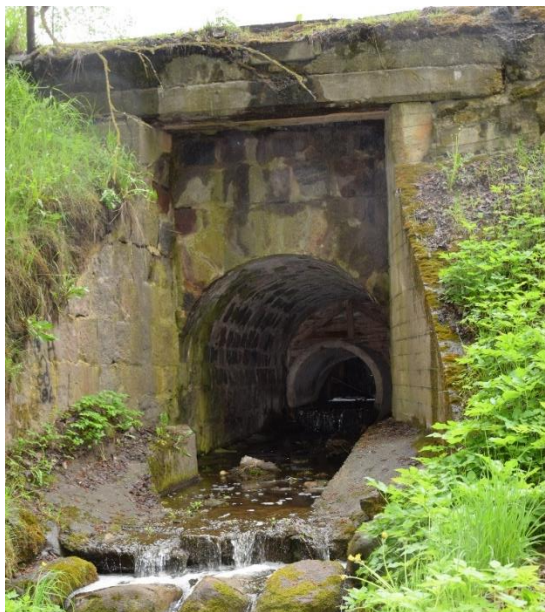
Foto 36. Ülenurme silla väljavool

Silla pikkus on 6 meetrit ning truubitoru läbimõõt on 1 meeter. Kividest laotud võlvil on segu kivide vahelt välja pudenenud ning kivid on sammaldunud. Üks kaldasamba tiib on kividest laotud, teine kaldasamba tiib on ilmselt remonditud ning on raudbetoonist. Raudbetoonist kaldasamba tiival on

horisontaalselt jooksev pragu kogu ulatuses. Ka servapruss on raudbetoonist hiljem juurde ehitatud, et laiendada silla sõidutee osa 50 sentimeetrit. Servapruss on ühest otsast toetatud kividest laotud kaldasamba tiiva juurdevalatud betoonosale, teisest otsast raudbetoonist küljetiivale. Servaprussil esineb läbijookse, mis on lagundanud mõlemat küljetiiva ülemist osa. Servaprussist on tükid väljas ja sarrus paljandunud (Foto 36). Servaprussi ja tugiseina vahelise osa vahelt pudeneb välja sõidutee asfalt. Põrkepiirded puuduvad ning sild on tähistatud ühe tähispostiga. Olemas on metallist käsipuud, mis on roostes ja kinnitunud lagunevale servaprussile. Silla seisundiindeks on 80,85.

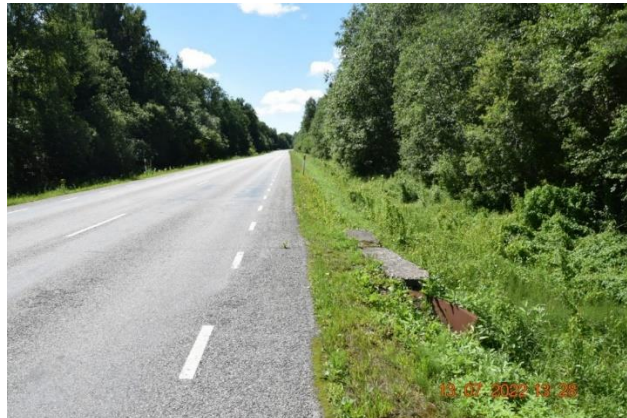
Foto 1. Tähistamata truup
