# RENOVEERIMISE KONTSEPTSIOON VINDI 7 KORTERIÜHISTU NÄITEL

Tallinn 2024

# **RENOVEERIMISE KONTSEPTSIOON VINDI 7 KORTERIÜHISTU NÄITEL**

Ehitusinstituut

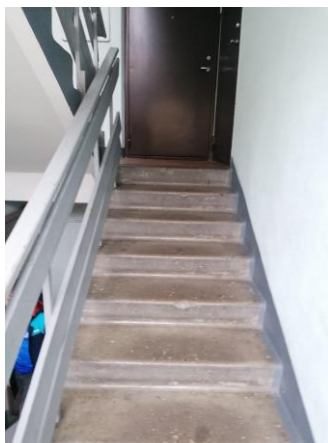
Foto 20. Sisetrepp

Sise- ja välistrepid ning mademed on betoonist (Foto 20). Sisetrepi mademed on plaaditud (Foto 21).

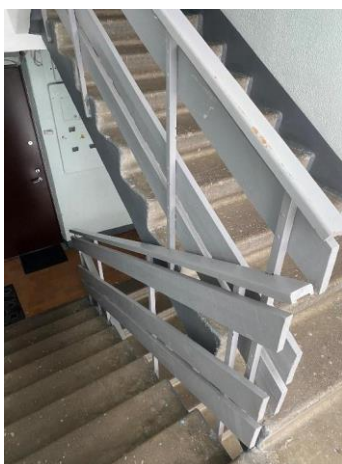
Foto 22. Trepikäsi puud

Trepikäsi puud on puidust (Foto 22). Välistrepid on osaliselt plaaditud (Foto 23). Plaatimata astmetel on näha sammaldumist ning betooni murenemist. Betooni kahjustuste puhul on tegemist külma ja sool kahjustustega.

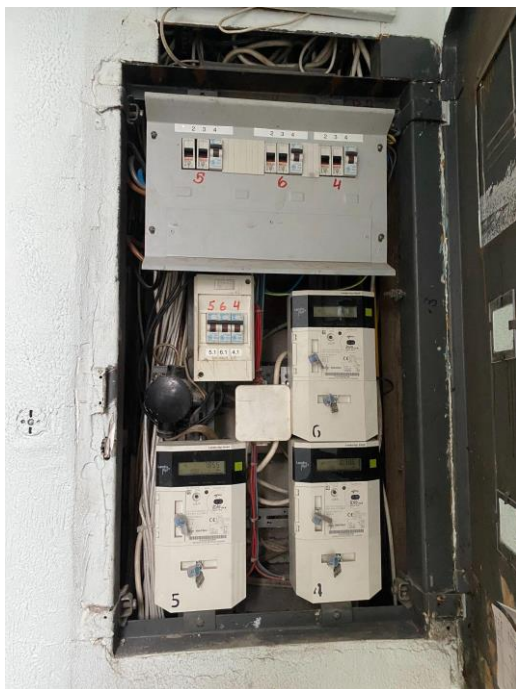
Foto 29. Trepikoja elektrikilp

Aastal 2023 vahetati igas trepikojas elektrikilbid ja kaablid (Foto 29). Keldris paiknevas kilbiruumis on kapid küll vanad kuid sisu tänapäevane ja normidele vastav (Foto 30). Valgustus keldris toimib läbi lülitite, mis on aga ebamugav kuna pimedas lüliti otsimine on aeganõudev ja tülikas. Lõputöö koostamise jooksul oli paigaldatud valgustuse lülititele maandus, mis varem puudus.
