**TARTU VANALINNA  
MUINSUSKAITSEALA OLEVA  
HOONE RENOVEERIMINE  
TÄHTVERE 16/18, TARTU LINN**

**LÕPUTÖÖ**

**Ehitusinstituut  
Kinnisvara korrashoiu õpekava  
Juhendaja: Leena Paap**

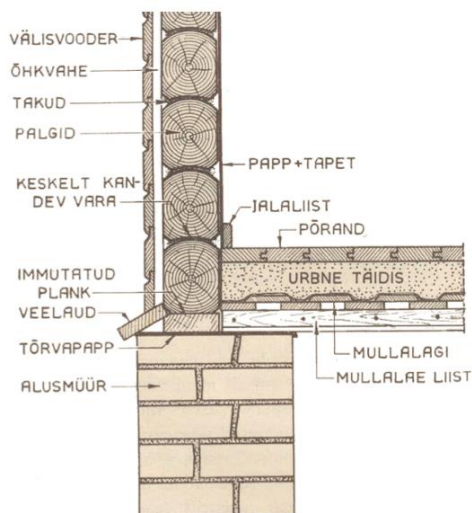
Joonis 1. Vundamendi lõige [9, p. 54]

Arvestades asjaoluga, et tegemist on vana hoonega võib eeldada, et vundamendi vertikaalne ja horisontaalne hüdroisolatsioon on tõenäoliselt puudulik (Joonis 1).

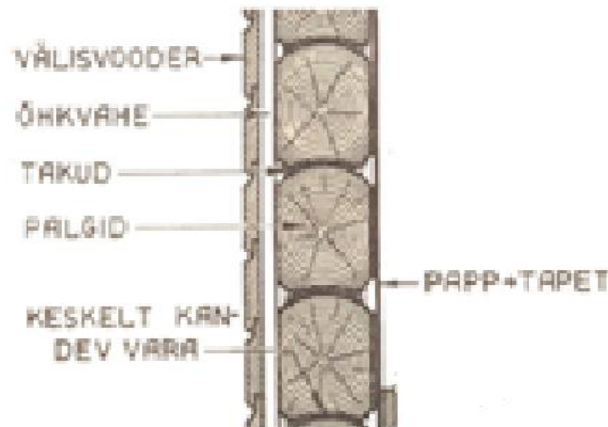
Joonis 2. Välisseina lõige [9]

Tõenäoliselt võib esimese rea palkidel esineda tugevaid niiskuskahjustusi. Täpsema seisukorra hinnangu andmiseks tuleb välisvooder eemaldada.

Soojapidavuse seisukohast ei ole 250mm paksune palk energiatõhus lahendus. Arvestades, et puidu soojuseriühtivus on ligikaudu 0,13 W/mK saame palkseina soojuslähivuseks vastavalt standardis EVS 908-1:2016 arvutusmetoodikale 0,48 W/m<sup>2</sup>K. Vastavalt tänapäeva energiatõhususnõuetele võiks välisseina soojuslähivus jääda vahemikku 0,15-0,20 W/m<sup>2</sup>K.

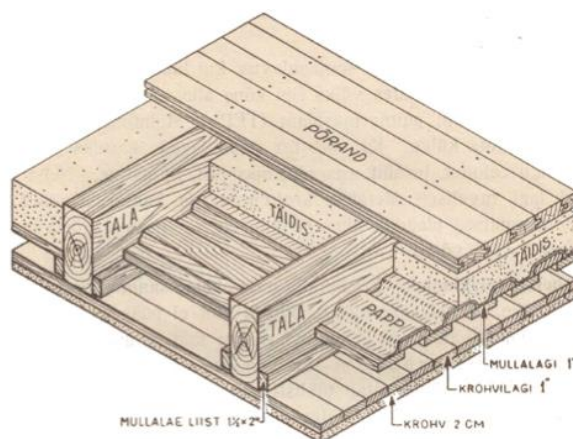
Joonis 3. Vahelgi [9]

Algupäraselt on vahelaed ja põrandad ehitatud puittaladest, mille vahele pandi soojustus ja savitäidist (Joonis 3). Tänapäevase olukorda ei ole võimalik kirjeldada ja hinnata, kuna lõputöö raames ei avatud maja osi.

Visuaalsel vaatlusel tundusid keldris olevad laetalad niisked ja pehkinud. Täpsema olukorra hindamiseks tuleb tellida puitkonstruktsioonidele põhjalikum seisukorra uuring.

Kuna selliste vahelagede soojustamiseks kasutati saepuru-liiva segu, võib eeldada nende konstruktsioonide vähest soojapidavust. Energiakulude kokkuhoidmiseks tuleb vahelaed kindlasti lisa soojustada.

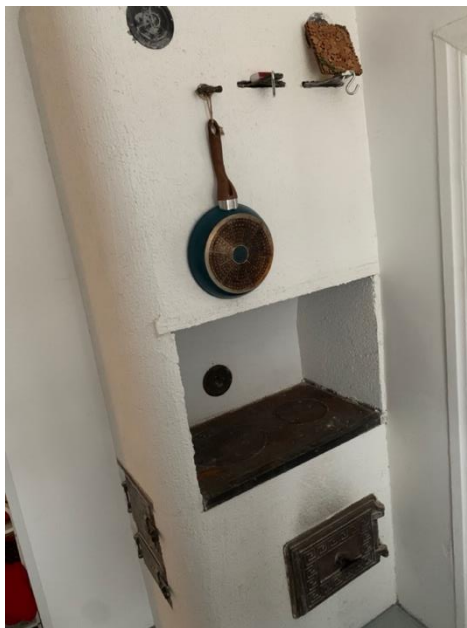
Foto 21. Korteripliit ja ahi

Kõikidesse korteritesse on paigaldatud õhksoojuspumbad (Foto 19). Pumpade väliskehad paiknevad maja sisehoovis (Foto 20). Enamus on paigaldatud maapinnale, mõni on kinnitatud seina külge. Lisaks on enamus korterites ka ahjud või pliidid (Foto 21). Kaugküttetoru toodi Tähtvere tänavale 2022 sügisel. Hetkel ei ole liitumist kaugküttetrassiga tehtud.

Juhul kui Tähtvere 16/18 hoone liitub Tartu linna kaugküttevõrguga, muutuvad hoone sisesed ahjud ja pliidid kasutuks. See annaks võimaluse kasutada allesjäänud korstnaid ja lõõre ventilatsioonitorude paigaldamiseks.

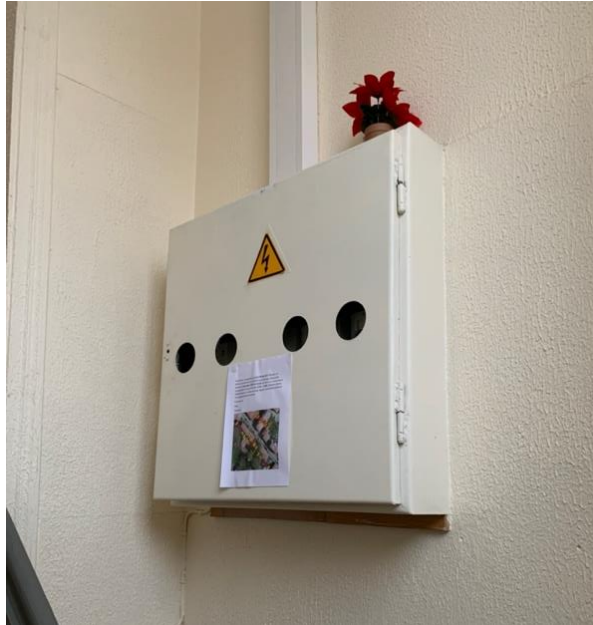
Foto 22. Koridoris elektrikilp

Ehitaja sõnul on juhtmed majas osaliselt vahetatud. Elektrikilbid on uued paigaldatud ning arvestid on kaugloetavad.

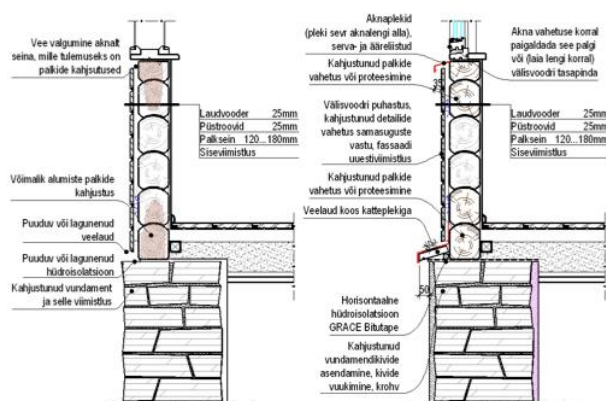
Joonis 5. Palkseina tavapärase kahjustus kohad [9, p. 224]

Liiga madal sokkel (all 30 cm) ja hüdroisolatsiooni puudumine vundamendil on põhilisteks põhjusteks, miks palkmajade alumised read kahjustada saavad (Joonis 5).

Kui hooneümbruse planeerimisega ei ole võimalik sokli kõrgust muuta, tuleb kaaluda sokli kõrgemaks ladumist ehk esimese kuni teise rea palgid asendatakse keramsiitplokkidest müüritisega. See annab ühtlasi ka võimaluse paigaldada puitseina ja vundamendi vaheline hüdroisolatsioon, mis enamasti on vanadel puitmajadel puudulik. Kindlasti tuleb taastada ka veelaud.

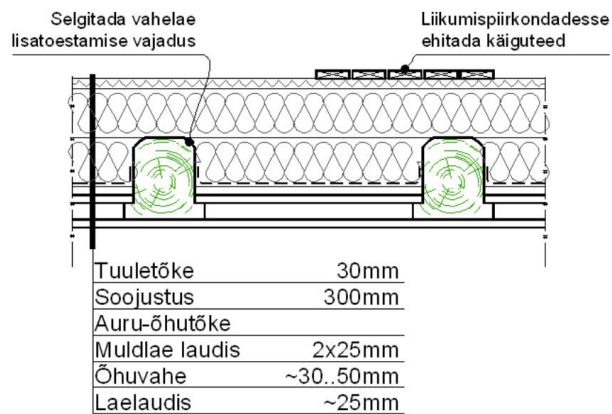
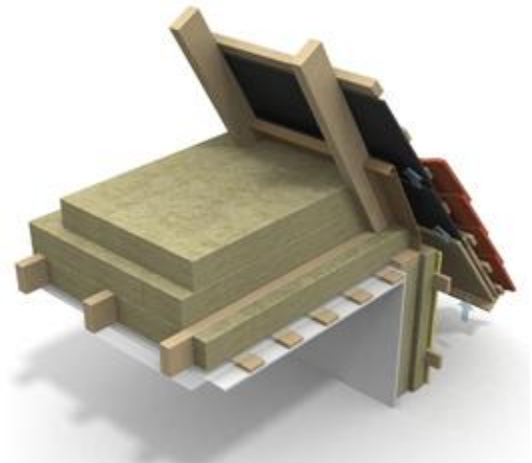
Joonis 9. Katuse soojustamine [9], [14]

Lõputöös uuritaval hoonel on külma pööninguga viilkatus. Katuse katteks on tsingitud valtsplekk, mis on amortiseerunud ning millel esineb lekkeid. Lekked on põhjustanud omakorda sarikatele niiskuskahjustusi. Enne renoveerimistöödega alustamist tuleb pädeva spetsialisti poolt teostada katuse kandekonstruktsiooni seisukorra uuring. Tulemustest lähtuvalt tuleb otsustada, kas need tuleb täies mahus välja vahetada või saab neid ka proteesida ja toetada.

Kuna hoonel on külm pööning, tuleb hoone energiatõhusamaks muutmise eesmärgil pööningu põrand soojustada. Selleks tuleb eemaldada olemasolev soojustus ning asendada tänapäevase soojustusmaterjaliga, milleks võib olla puistevill või mineraal/kivivilla plaadid. Soojustuse eemaldamine annab võimaluse kontrollida puittalade seisukorda ning paigaldada nende peale ka auru-õhutõkke materjal (Joonis 9)
