TALLINNA  
**TEHNIKA**KÕRGKOO

# **TÖÖSTUSE 77 KORTERELAMU REKONSTRUEERIMISLAHENDUS JA KORRASHOIUKAVA**

LÕPUTÖÖ

Tallinn 2023

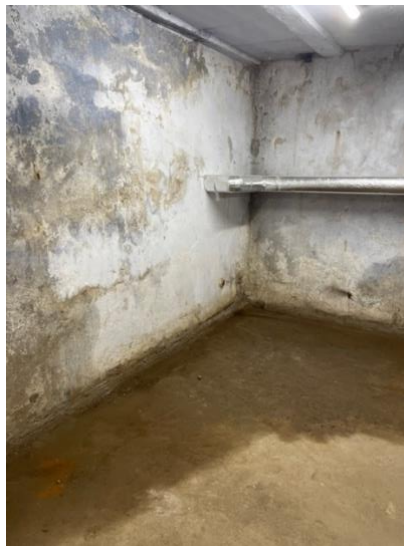
Foto 7. Nurk keldris

Visuaalsel vaatlusel täheldati soklil bioloogilisi kahjustusi sambla näol (Foto 5). Sambliku kasvu soklil põhjustab sademetest tulenev liigniiskus, mille tingib puudulik vihmaveesüsteem ning hoone ümber paiknev hooldamata sillutisriba. Maapinnaklased hoone ümber olid vihmavee eemale juhtimiseks piisavad (Foto 6). Soklikorruselt võis näha välja kasvavat puud, mis hävitab oma juurtega konstruktsiooni (Foto 7). Keldris on puudulik õhuvahetus, mille tulemusena on suhteline õhuniiskus suur ning veeauru kondenseerumise tõenäosus välispiiretele samuti suur (Foto 8).

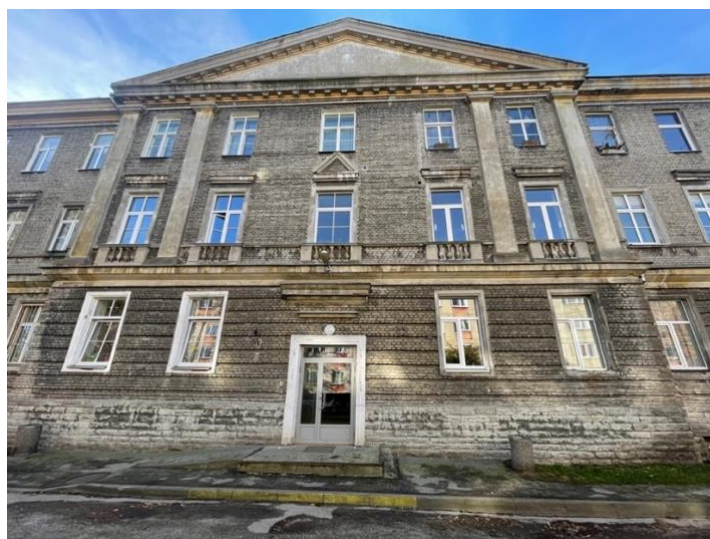
Foto 9. Hoone peatrepikoda

Hoone kandekonstruktsiooniks on monoliitne raudbetoon ja tellis. Välisseinas on kasutatud tellist, väikeplokki ja monoliitset raudbetooni (Foto 9). Välisseinad on laotud silikaattellistest puhta vuugiga. Välisseinas puudub soojustus. Vastavalt hoone projektdokumentatsioonile (Lisa 1) on välisseinte paksused 550mm ja 600mm. Projektist ei selgu kas tegemist on täistelliseseinaga või mitmekihilise tellisseinaga. Mittekandvateks siseiseinteks on puitkarkass seinad, mis on kaetud kas krohvitud laudisega või kipsplaatidega (Foto 10).

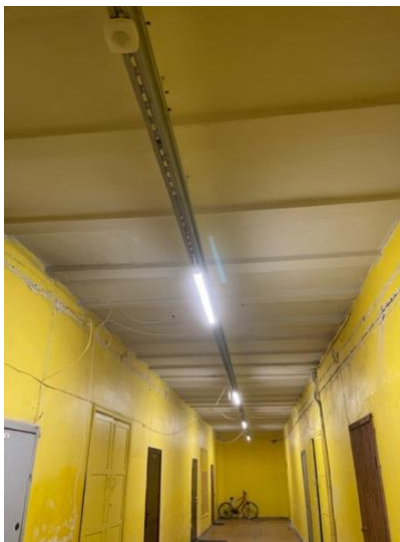
Foto 12. Trepikoja lagi, kus on ribipaneelid

Vahelaed on monteeritavatest raudbetoonpaneelidest, täpsemalt ribipaneelidest (Foto 12). Vahelagede seisukorda on raske hinnata. Visuaalsel vaatlusel erilisi kahjustusi ei täheldatud. Koridoris on paneelid enamasti üle värvitud ning korterites on need kaetud ripplagedega.

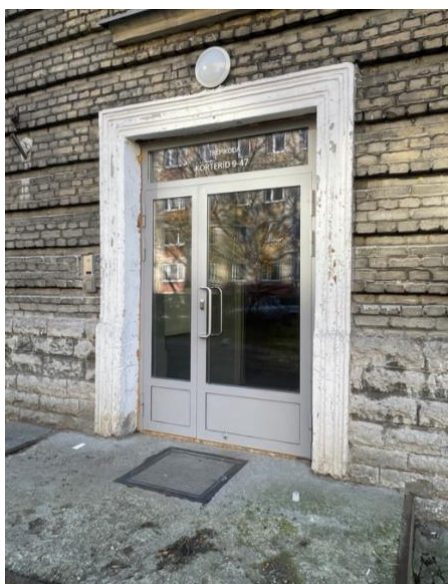
Foto 16. Korterite välisuks

Esialgsed puidust välisuksed on kõik vahetatud metallraamiga klaasuste vastu (Foto 16). Hoone sisesed korterite esialgsed uksed on vastavalt korteriomanike soovidele asendatud tänapäevastega.

Välisuksed on kõik uued ning neid ei pea vahetama, küll aga tuleb need paigalda soojustuse kihti, et ei tekiks külmasildu. Korterite uksed asendatakse ustega, mis vastavad tulepüsivuse, helikindluse kui ka soojapidavusnõuetele.

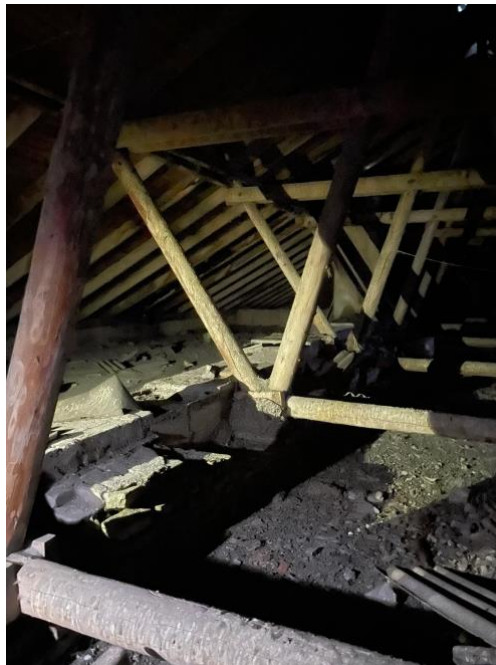
Foto 17. Puidust sarikad

Hoonel on kõrge viilkatus, mille kandekonstruktsioon koosneb puidust toolvärgist ning sarikatest, mida katab (Foto 17) puitroovitusel eterniitplaat (Foto 18). Karniisil, ümber terve hoone perimeetri,

Katusel vahetatakse välja nii kandekonstruktsioon kui ka katusekate. Olemasolevad sarikad asendatakse vajadusel uutega. Praegune eterniitkatus vahetatakse valts-plekk katuse vastu. Kuna soojustatud on katuslagi, siis hoonele jääb külmpööning. Katusele paigaldatakse vajalikud rennid ning seintele uued äravoolutorud.

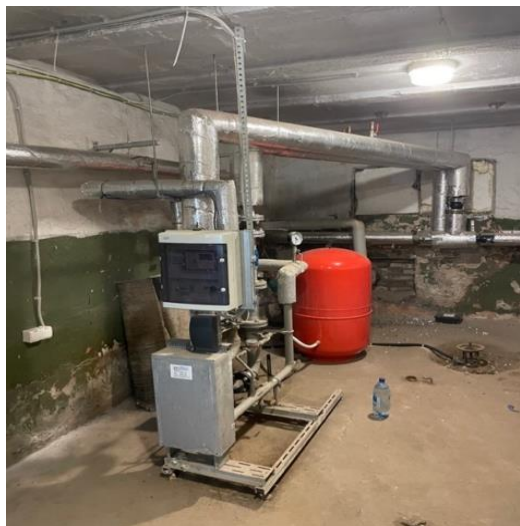
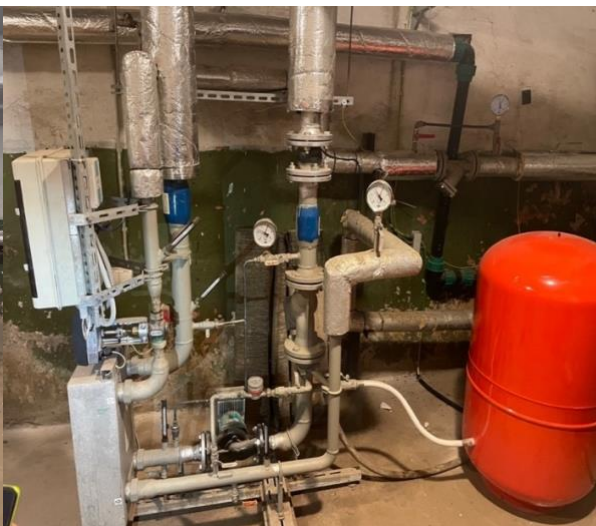
Hoone on ühendatud kaugküttevõrku ning teenust pakub AS Utilitas Tallinn (Foto 22, 23). Korterites ning trepikodades on küttekehadeks radiaatorid. Küttesüsteem on tänapäevane ning hooldamas käiakse seda regulaarselt (Foto 24).

Foto 22. Soojussõlm

Foto 23. Soojussõlm

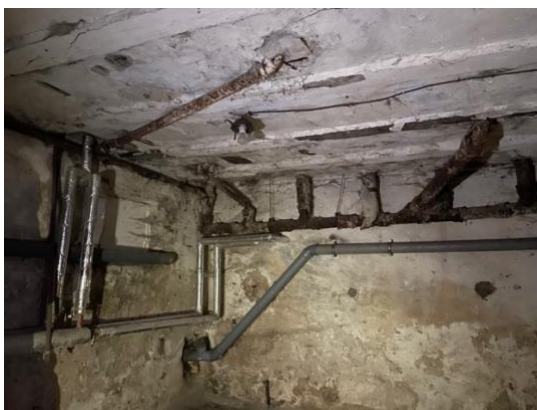
Hoone on ühendatud Tallinna vee- kui kanalisatsioonitrassi. Sooja vee tootmiseks kasutatakse korterites paiknevaid elektriboilereid. Vee- ja kanalisatsioonitorustik on kogu hoones uuendatud (Foto 25).

Foto 25. Ära vahetatud veetorustik ning kanalisatsioonitorustik

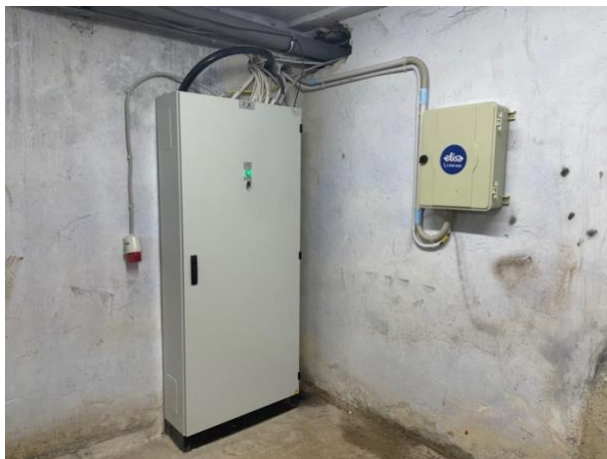
Foto 26. Peaelektrikilp ning Elisa kilp keldris

Elekter tuleb Elektrilevilt ning igas korteris on oma jaotuskilp. Igal omanikul on oma leping teenusepakkujaga ja seega on igas korteril oma kaugarvesti. Hoonesse tuleb sisse Elisa valguskaabel sideteenuste jaoks (Foto 26).

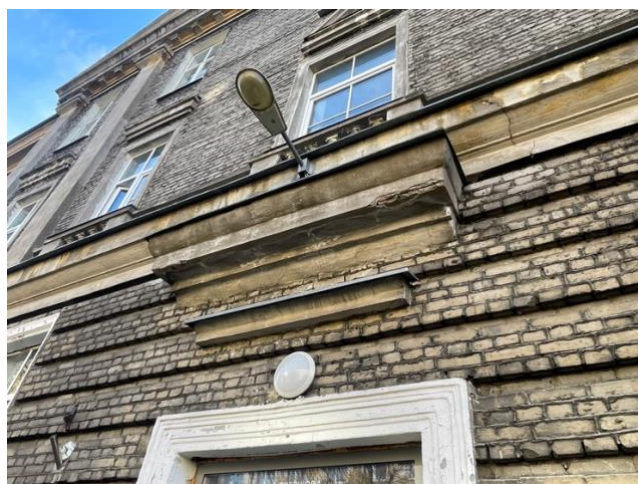
Foto 27. Valgusti välisuste kohal

Väljas on sissepääsu uste kohal valgustid, mis toimivad liikumisanduriga (Foto 27). Samuti on paigaldatud mõned valgusallikad peafassaadile, mis valgustavad tänavat (Foto 28). Hoone sisehoov on hämar ning ebapiisavalt valgustatud. Koridorides on samuti liikumisanduritega toimiv valgustus. Seintel ja lagedel on näha pinnapealset kaabeldust (Foto 29).

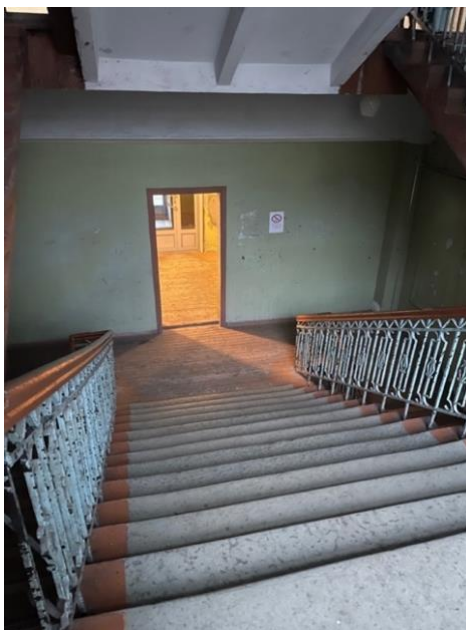
Foto 30. Sisetrepp

Sise- ja välistrepid ning mademed on betoonist (Foto 30). Sisetrepi mademed on kunagi olnud plaaditud, kuid enamus plaate on ära hävinenud (Foto 31). Trepid käsipuud on hästi säilinud ning toimivad siiani (Foto 32). Välistreppidel on näha sammaldumist ning betooni murenemist (Foto 33). Betooni kahjustuste puhul on tegemist külma ja soolkahjustustega.

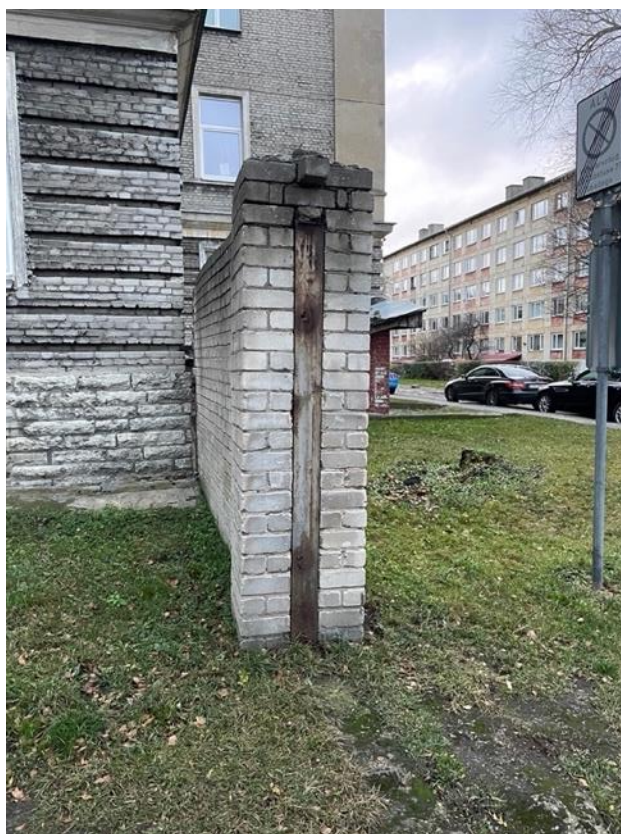
Foto 35. Müüritis sissesõidus

Peale korterelamu on veel hoovis garaaž. Elanikel on võimalik sisehoovi pääseda ainult kagu poolsest teelt. Kuna mingil põhjusel on aia värav eemaldatud, siis igal võõral on võimalus hoovi siseneda (Foto 34). Aia kõrval on ka hoovist väljaspool paiknevad prügikonteinerid (Foto 35). Elanikele on maja ees korralik kõnnitee olemas, kuid autoga liiklejate jaoks on asfaldi olukord väga halb. Korteralamu kagu küljel on varisemiseohtlik varikatus (Foto 36).
