# GARAAŽIHOONE REKONSTRUEERIMINE, HINNAMAKSUMUS JA ENERGIATÕHUSUS

LÕPUTÖÖ

Tallinn 2023

Olemasolev garaažihoone aadressil Rütlioru tn 10, Tartu vald, Tartu maakond

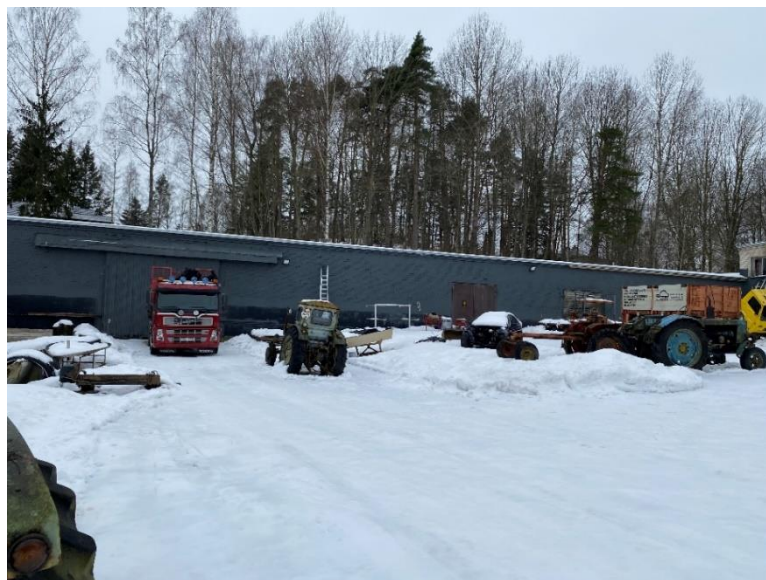
Foto 1. Garaažihoone eestvaade

Hoone puhul on tegemist endise Avangardi kolhoosi traktoriremondi töökojaga (Foto 1, Foto 2, Foto 3), mille andmed on välja toodud allolevas tabelis (Tabel 1). Ehitisregistri andmetes pole välja toodud hoone esmast kasutuselevõtu aastat, kuid endiste kolhoositöölistega vesteldes ilmnas, et hoone on ehitatud 1972. aastal.

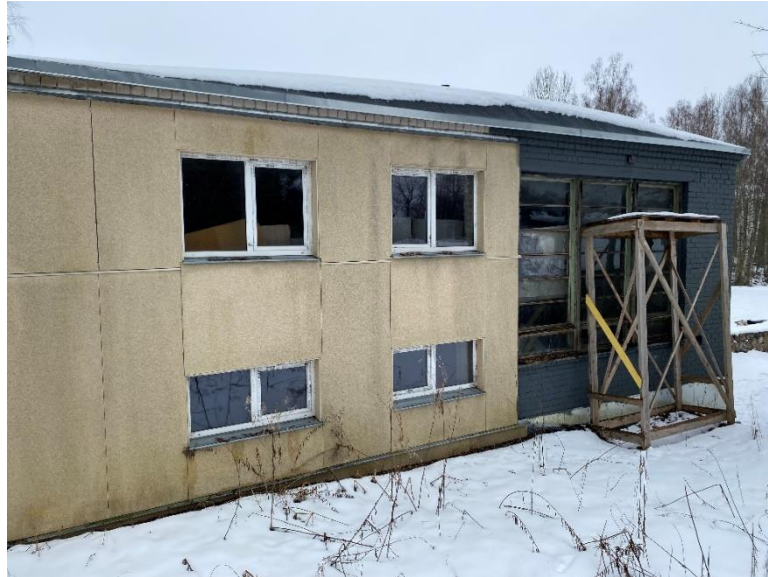
Foto 7. Hoone otsasein

Koos vundamendi soojustamise ja viimistlusega, on osaliselt teostatud ehitustöid ka välisseinal. Seintele on paigaldatud 50 × 100 mm puitkarkass ning karkassi vahed on soojustatud 100 mm paksuse vahtpolüstüreeniga, viimistlusmaterjaliks on kasutatud kivipuruplaate (Foto 7). 2022. aasta suvel on hoone esisele välisseinale ja otsaseinale teostatud mördiga parandustöid, misjärel on seinad üle värvitud fassaadivärviga kaitsmaks tellisvoodrit niiskuse ja vihmavee eest (Foto 8).

Hoonele on paigaldatud puitraamil klaasaknad mõõduga  $1,4 \times 3,0$  meetrit. Otsaseina aknaava on suurem, ning sinna on paigaldatud 3 eelnevalt välja toodud mõõtmetega akent (Foto 7). Aknad on algupärased ning väga kehvast seisusest. Osad aknaklaasid on katkised ning samuti esineb puidust aknaraamide pehkimist (Foto 24). Lisaks vanadele akendele on osaliselt paigaldatud ka PVC raamil 2 klaasiga pakettaknad, mis paiknevad puhkeruumis ja saunas (Foto 7).

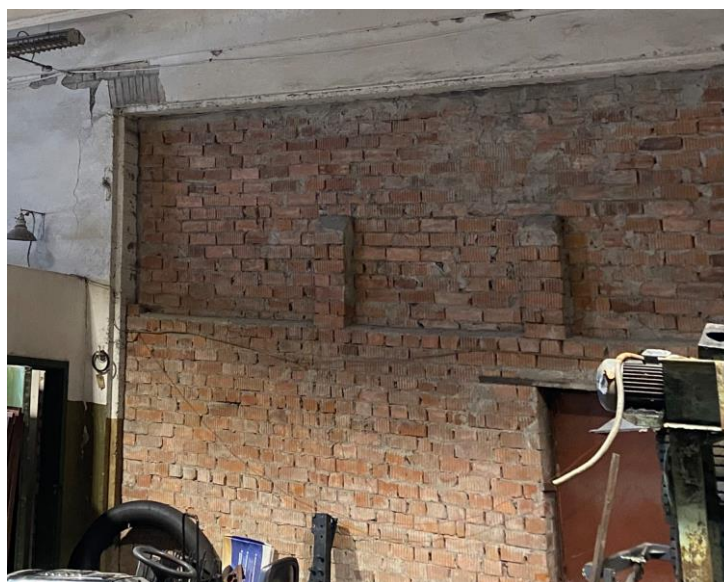
Foto 15. Garaaži eraldav vahesein

Garaažihoonel puuduvad ruume eraldavad vaheseinad, mis tähendab, et kogu garaažiruum on ühtne tervik. Kuna hoone on kahes eraomandis, on hoone kaheks iseseisvaks osaks jagamise eesmärgil püstitatud hoone keskele kõrgtelistest vahesein (Foto 15).

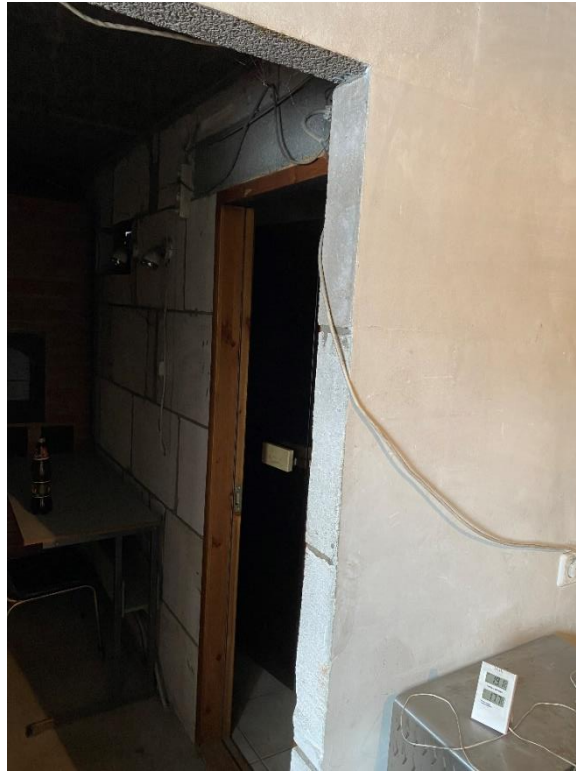
Foto 16. Puhkeruumi vaheseinad

Puhkeruumis olevate vaheseinte ehitusel on kasutatud 100 mm paksuseid poorbetoonplokkide (Foto 16). Puhkeruumi esikus ja sauna eesruumis on vaheseinte viimistlus tegemata. Köögis on teostatud seinte krohvimine, pesemisruum ja WC on kaetud keraamiliste plaatidega ning saun puidust voodrilauaga.

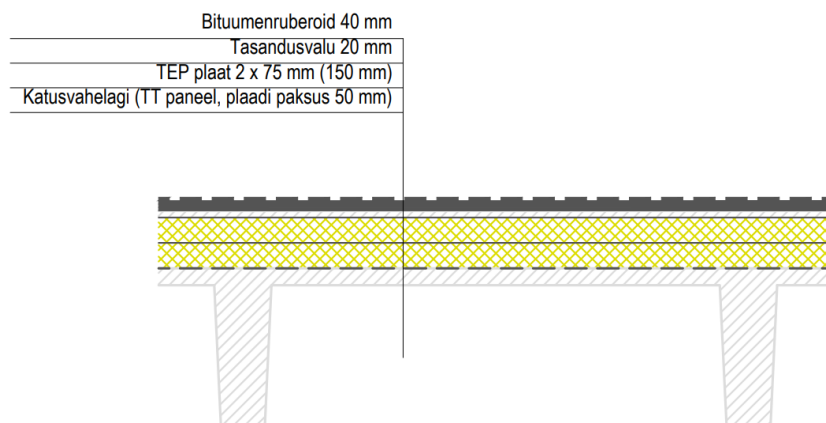
Joonis 3. Olemasolev katusvahelagi (autori koostatud)

Katuslae paigaldamisel on kasutatud TT-paneele (Joonis 3). Hoone katus on enne katusekatte vahetust lekkinud ning paneelid seetõttu märgunud, on näha tumedamaid laike (Foto 18). Kuna hoonel on 2 aastat tagasi vahetatud katusekate ning on suviti lastud hoonet tuulduda, on laigud märkimisväärselt kahanenud. Siiski on varasem pikemat aega kestnud katusekatte leke põhjustanud osaliselt paneelidel hallitust (Foto 19).

Katusvahelaed esineb lekkinud katusekatte tõttu niiskusest tingitud kahjustusi, mis on avaldunud sarruse korrodeerumise ja hallituse näol. Konstruktsiooni hetkeseisukorra hindamiseks on vajalik teostada uuringud koos tugevusarvutustega, arvestades uue katuse soojustuskihi ja katte paigaldusest tuleneva lisakoormusega.

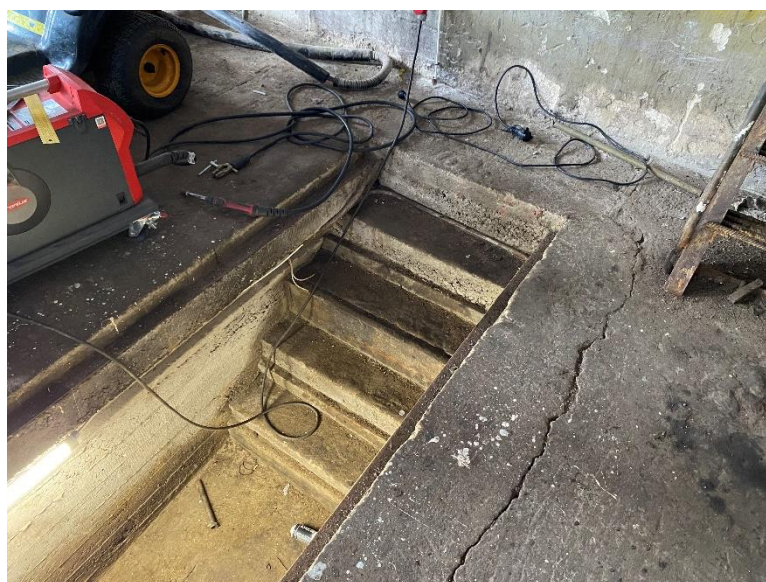
Foto 23. Kanalisse viiv betoontrepp

Hoonel on kolm treppi: madalama ja kõrgema garaažiosa vahel on kaks metallist treppi (Foto 22), mille seiskord on hea, esineb ainult pindmist roostet. Kolmas trepp on autokanalisse viiv betoontrepp (Foto 23), millel on näha kasutamisest tulenevalt kulumist, kuid üldine seisukord on hea. Ainsa puudusena saab välja tuua metallist treppide küljes oleva piirde puudumise, mis on kunagi otsast

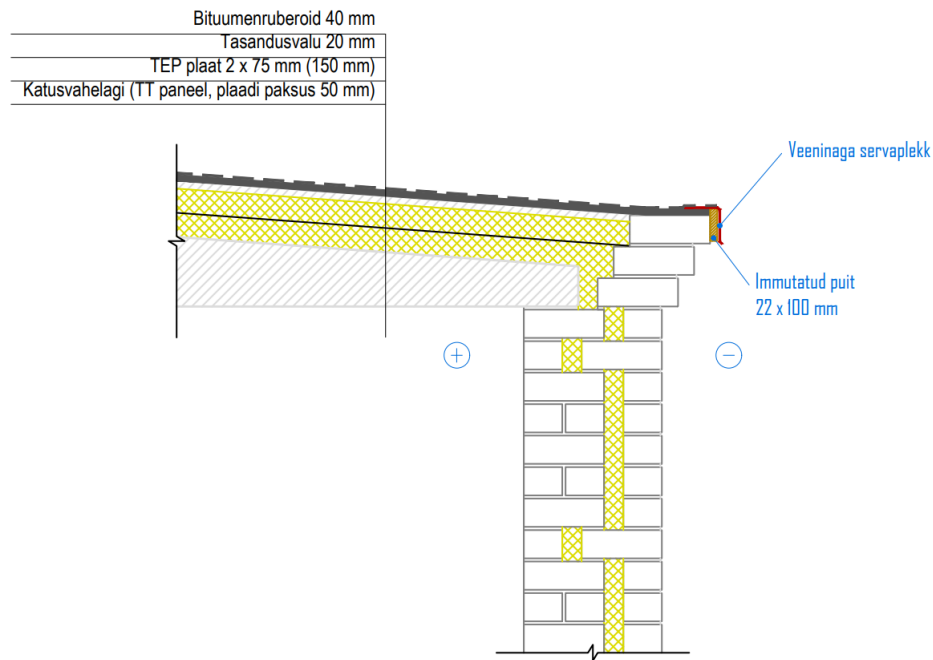
Joonis 4. Räästa sõlm (autori koostatud)

Katuse puhul on tegemist tüüpilise 1950. lõpus ja 1960. alguses kasutuses olnud katusega, kus puudus tuulutus ning sadevee äravool juhiti üle räästa (Joonis 4). Kuna katusekalle jääb vahemikku 0 - 5 %, siis kasutati üldiselt katusekatteks 4 - 5 kihti bituumenruberoidi. Selliste katuste ehitus oli tehnoloogiliselt keeruline ning valede töövõtete tõttu hakkasid need aja möödudes lekkima. Samuti tuulutuse puudumise tõttu tekkis risk, et välis- ja siseõhutemperatuuride ja õhurõhkude erinevuse tõttu, eriti talvisel perioodil, kondenseerub veeaur katuslae soojustuskihis [7].

Hoonele sai kaks aastat tagasi paigaldatud kahes kihis uus SBS-kate, kuna katus oli kehvast seisusest enne seda. Katusel kasvas taimeestik ning vana ruberoidikiht lekkis. Koos katusekatte vahetusega sai teostatud kontrollfreesimised, millega kontrolliti katusekonstruktsiooni. Peale freesimistööd leiti, et olemasoleva ruberoidikihi paksus oli 40 mm, millele järgnes 20 mm paksune tsementmördist tasanduskiht ning kahes kihis TEP-plaadiga soojustus kogupaksusega 150 mm (Joonis 3, Joonis 4).
