# **ANGASTE KINNISTU ARENGUKAVA JA HEAKORD**

**LÕPUTÖÖ**

Üheks selliseks kinnistuks on Tartumaal Elva vallas Käärdi alevikus paiknev Angaste kinnistu (69403:004:0069), mille sihtotstarve on tootmismaa 100%.

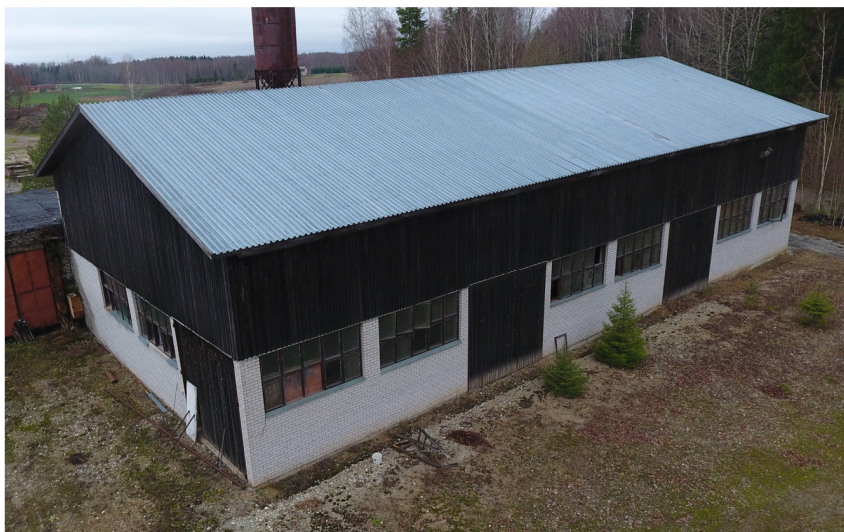
Foto 3. Tootmishoone nr. 2

Hoone kanekonstruktsiooniks on postvundamendil raudbetoonpostid 300x300mm, mille vahele on valatud lintvundament ja laotud tellistest välissein. Katusekandjateks on puitfermid ja katusekattematerjaliks on profiilplekk. Hoone on avatud planeeringuga, ruumis sees asub amortiseerunud tsemendisilo kraana ja betoonplokkidest moodustatud kraana vundament. Põrand on valatud raudbetoonist. Välisused puuduvad või nende avaasukohad on suletud laudisega. Välisseinas on suured puitaknad, milliste klaasid on osaliselt purunenud. Hoones on elektrivõrk, veevarustus ja kanalisatsioon puuduvad. Samuti puudub küte, ventilatsioon ja jahutus.[3]

Tootmishoone nr 2 osas on ettepanek paigaldada tõstuksed ja asendada välisperimeetril aknad. Hoone ise jääks kütteta (külmlaoks). Hoone katusekandjad ja katus tuleks üle kontrollida, vajadusel tugevdada puitferme või asendada, korrastada räästasõlm ning sadevee äravool katuselt. Hoone puidust välisseinade osa tuleks paigaldada tuuletõke ja välissein kate kas laudis või plekk. Liigse niiskuse vältimiseks lahendada hoone ventilatsioon. Hoonesse rajada uus elektrivõrk, veevarustus ja kanalisatsiooni ühendus vajadusel soojustatud kohtküttega olmeruumide (WC, pesu, olme) rajamise valmiduseks. Hoone perimeetril rajada kõvakattega ligipääsu teed. Olemasoleva hoone skanneering teostatud Hades Geodeesia poolt Faro Focus x330 seadmega, (Lisa 4).

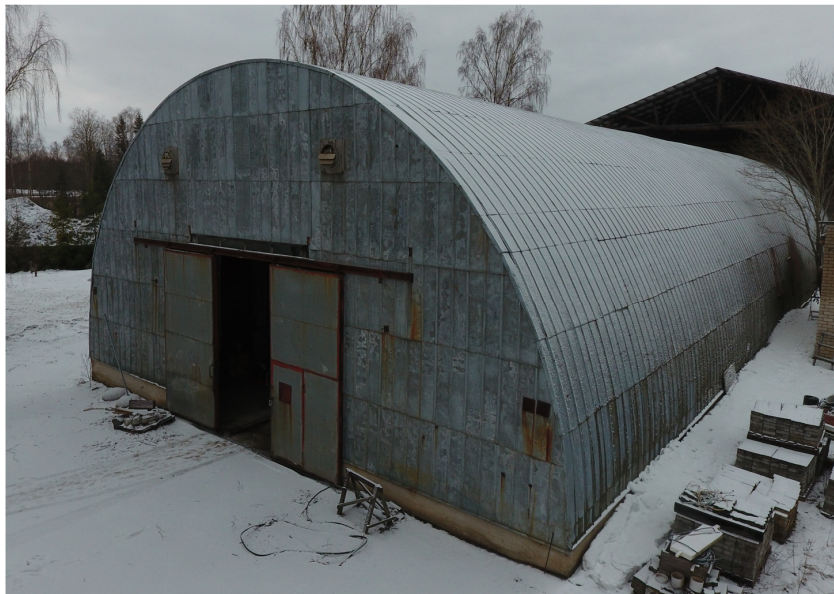
Foto 4. Kaarhall, hoone nr. 3

Kaarhall on üldhinnangult üldiselt üsna rahuldavas seisukorras. Hoone vundamendid ja kandekonstruktsioon on heas seisukorras (Foto 19). Samuti on kaarhalli plekk-kate 95% ulatuses täiesti töökorras (Foto 4). Oluline kahju hoonele on tekkinud küttesüsteemi väljalülitamisest, mis on hiljem ka demonteeritud. Kütte puudumise tõttu on sisemine soojustus läbi vettinud ja amortiseerunud (Foto 20). Hoone betoonpõrand on rahuldavas seisukorras.

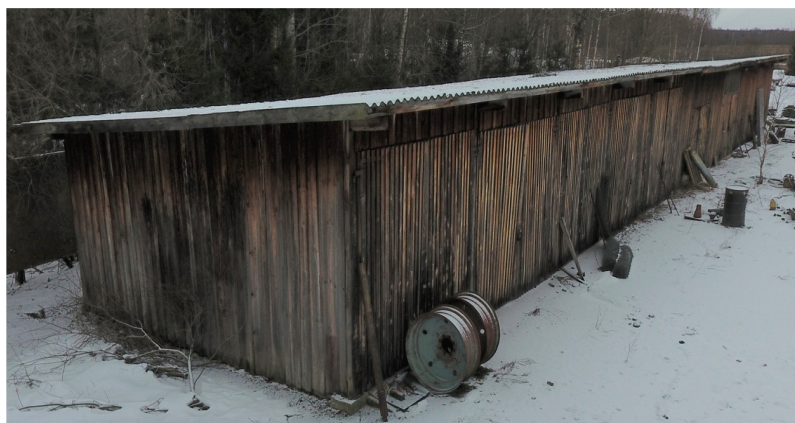
Foto 6. Kuur

Hoonel on madalvundament ja kandekonstruktsiooniks ning välisseina materjaliks on puit. Katusekandjateks on puittalad ja katusekate on eterniit. Uksed on puidust. Põrand on betoneeritud. Hoones on elektrivõrk, muud keskkonnasüsteemid (vesi, kanalisatsioon, ventilatsioon, jahutus, küte) puuduvad. [3] Hoone olemasolevad joonised rahvusarhiivist on esitatud lisa 6.

Olemasoleval kuurihoonel nr. 6 tuleks eemaldada eterniitkatus ja asendada see kinnistul olemasoleva plekkprofiiliga. Hoone kandekonstruktsiooni puit tuleks üle kontrollida ja vajadusel teha parendusi. Samuti tuleks üle vaadata laudissein ja vajadusel kahjustatud osad asendada ning kaaluda võimalusena tuuletõkke paigaldamist seestpoolt. Kuuri on võimalik jagada kuni 10-ks väiksemaks boksiks, kus oleks võimalik üürnikel hoiustada esemeid ja materjale mis ei ole külmakartlikud. Iga boks tuleks varustada elektritoitega (valgustus). Hoone ette rajada asfaltkattega teeala.

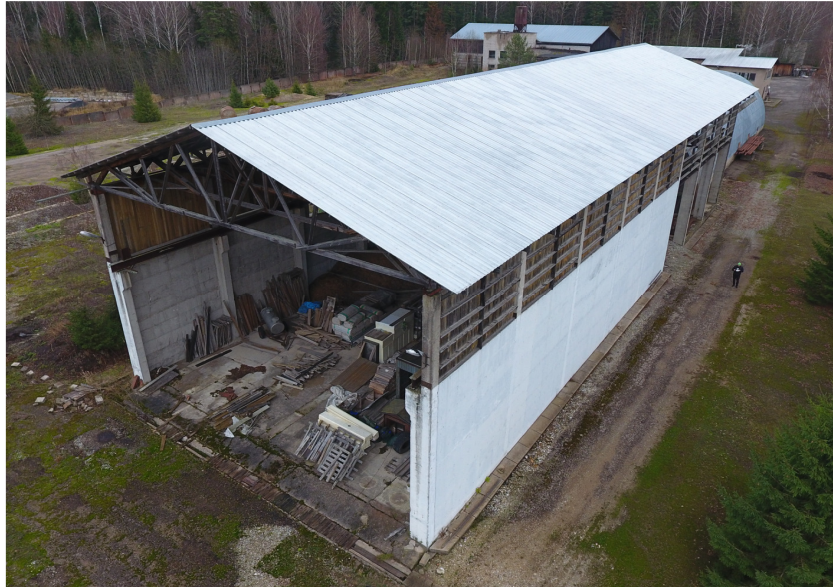
Foto 7. Tootmishoone nr. 7

Hoone on rajatud mitmes etapis. Algselt rajati postvundamendil raudbetoonpostid, mille peale oli paigaldatud telfri teed ja telfri tala. [2] 1990. aastate alguses ehitati osa rajatisest kinniseks. Paigaldati puitfermid, profiilplekist katus, raudbetoonpostide vahele raudbetoonpaneelidest seinad. Põranda rajamiseks on kasutatud raudbetoonpaneele. Hoone loode suunda jääv sein on avatud, samuti on seinastamata kaarhalli poolt kolme raudbetoonposti vaheline ala.

Lõputöö koostaja hinnangul on hea perspektiiv tootmishoonel nr. 7, mis on sobiliku suurusega ja kõrgusega erinevateks tootmistegevusteks – näiteks elementmajade tootmine, metallkonstruktsioonide tootmine vms. Hoones on sees olemas juba telfri valmidus (tala ja teed), millega on võimalik liigutada toodangut hoone kogu pikkuses ja laiuses. Hoone välisperimeeter on hetkel osaliselt kinni ehitatud raudbetoon paneelidega, mis täidavad ka konstruktsiooni jäigastavat ülesannet. Vajadusel on võimalik tootmistegevusse kaasata ka hoone pikendusena kaarhallihoone nr. 3. Ettepaneku kohaselt tuleks hoone perimeetri avatud osade alla rajada kandev sokkel, mille peale õõnesbetooplokkidest raudbetoonpostide vahele laduda välisseinad ja aknaavad. Hoone välisseinad katta kas sandwich paneeliga või soojustuse ja plekist fassaadikattega, saavutades seeläbi hoone soojapidavuse ja esteetiline välimuse. Hoone olemasolevad puitfermid tuleb üle kontrollida, vajadusel plommida või asendada. Hoone katus ja sein ühendus lahendada räästakastiga. Hoones sees, kuna seal on piisavalt kõrgust, on võimalik rajada soojustatud rippvahelagi (joonis 2). Hoone põrandalt eemaldada raudbetoonpaneelid, rajada killustikalus, soojustus ja betoonpõrand (joonis 3).

Välisperimeetril teha sokli soojustus ja sokli vormistus. Hoonele ette näha 4 tõstust mõõtudega 4,0 m laius x 6,0 m kõrgus. Hoone perimeetril rajada kõvakattega ligipääsu teeala-laoplat. Hoonesse ette näha võimalusena rajada bürooplokk ja olmeruumid töölistele. Olemasoleva hoone skanneering (Lisa 7) ja eskiislahendus graafilised joonised esitatud Lisa 13.

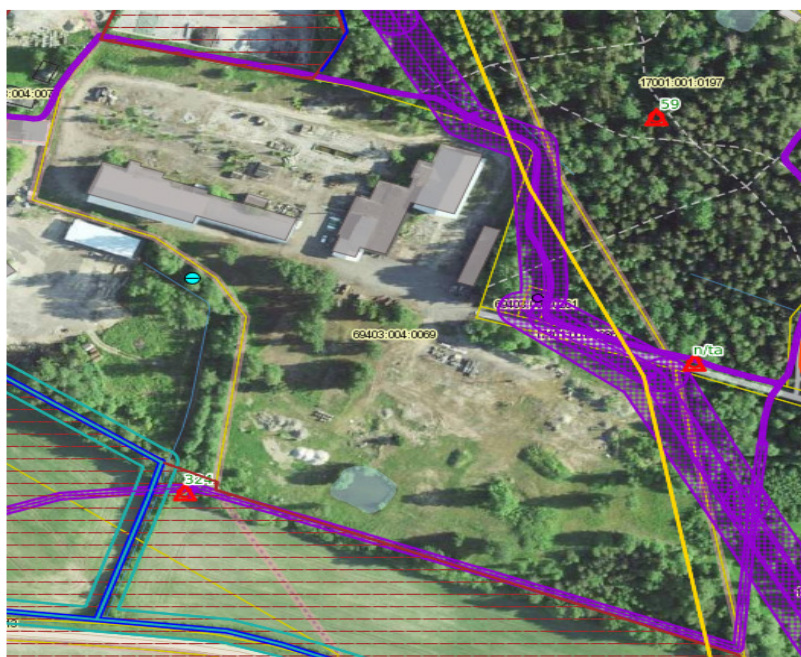
Foto 9. Kinnistu kitsendused

Kinnistul on mitmed elektriliinide rajatise kitsendused (Foto 9), mida tuleb silmas pidada arenguplaanide koostamisel.
