KOHALIKU OMAVALITSUSE TÄNAVATE SEISUKORRA ANALÜÜS

LÕPUTÖÖ

Ehitusinstituut

Teedehitus

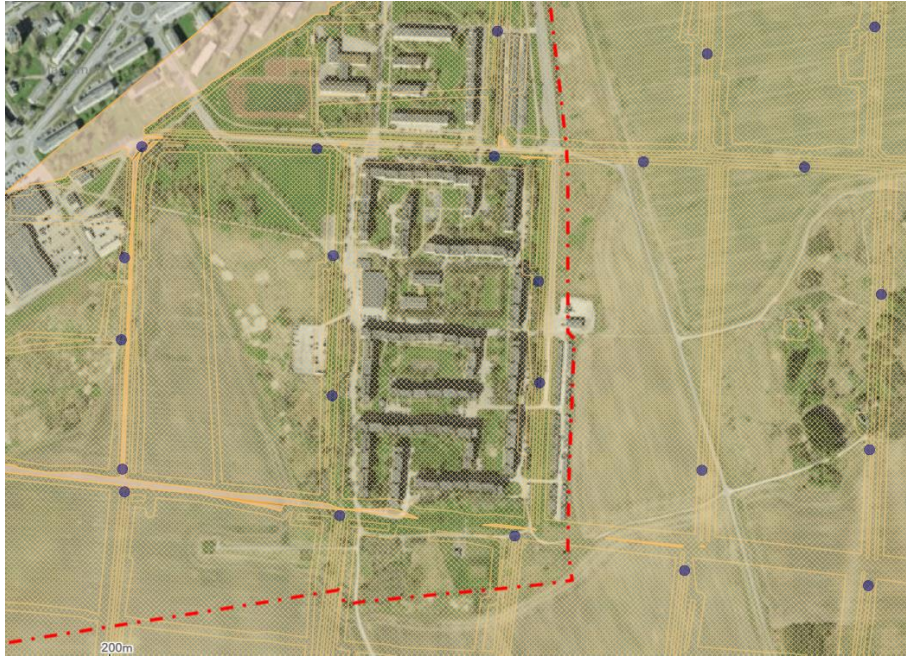
Järve linnaosas on lõunapoole elukvartal ehitatud vanale Kukruse altkaevandatud aladele (Joonis 4). Viimastel aastatel on seal kortermajadel tekkinud defektid allolevate kaevanduste tõttu. Piirkonna ümbruses on mitu korda maa sisse vajunud (Kundla, 2020). Altkaevandatud alad mõjutavad kortermaju, mis oma suure ja staatilise püsiva koormusega suruvad maad ajaga alla. Teedel ja tänavatel sellist suurt ja staatilist koormust ei ole, aga liiklusvahendid, eriti raskete nagu veoautode või busside sõitmine, tekitab maas dünaamilisi koormusi, mis tekitab aluskihtides nihkepingeid ja ajaga purustavad teed. Sellega altkaevandatud alad võivad aidata kaasa teede kiiremale lagunemisele.

Joonis 4. Altkaevandatud alad elukvartalis, tähistatud viirutusega. Punktidena on tähistatud šurfid. Kollased jooned märgistavad langetatud ala servakonsool ja strekkide mõjuala (Maa-amet, 2021)

Šurf ehk püstkaevõõs kasutati tuulutuseks või kaablite veduks. Šurfidel maa kõige tihenemine vajub. Kollased paralleelsed tunnelid on märgitud langetatud ala servakonsool ja strekkide mõjuala (Joonis 4). Strekk on horisontaalne kaevõõs, mis on rajatud põlevkivikihindisse, mida kasutati vahendite, maavara ja seadmete veoks ning tuulutuseks. Strekkide mõjuala kuulub tavaliselt stabiilse stabiilsushinnangu klassi, kuna sinna on jäetud tervikuid ehk terveid maaposte, koos tugevusvaruga ja seetõttu maa suure tõenäosusega hiljem ei vaju. Joonise põhjal (Joonis 4) on näha, et hooned ja tänavaid on ehitatud nende peale. (TalTech, 2015)

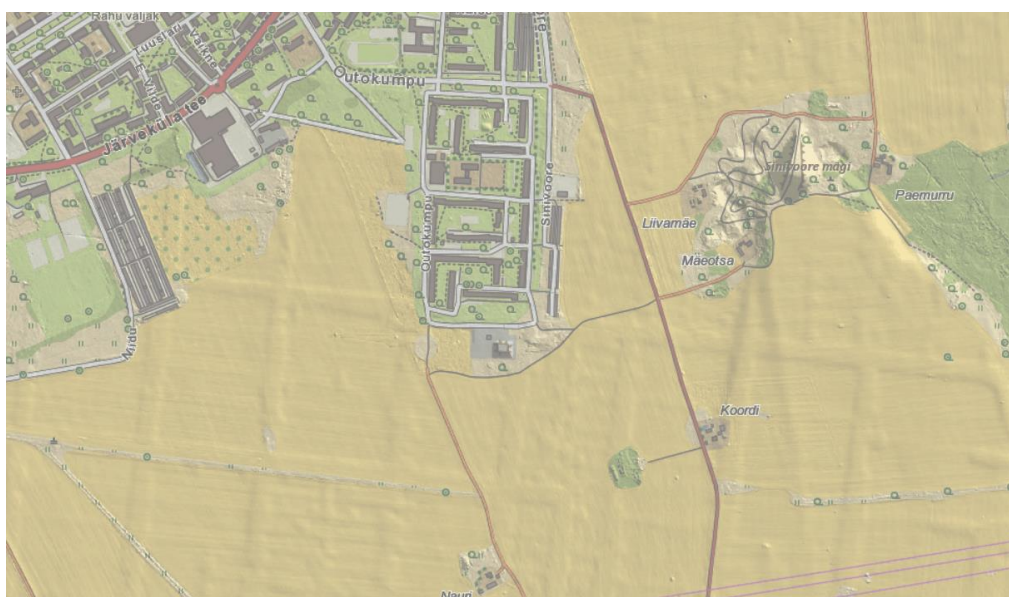
Langetatud maa, mille peale on ehitatud elukvartal, on ala, kus kaevandamise järel ei jäetud tervikuid või kui jäeti, siis lühiajalisi, et need puruneksid kaevandamise ajal. Tühimikud veel võidi täita täitematerjaliga. Langetatud maa vajub kaevandamise käigus ja võib esineda hilisvajumisi, mis võivad olla ohtlikud ja tekitada pinnadefekte (Joonis 6).

Joonis 6. Maa-ameti reljeefi kaart, mille pealt on näha langetatud maad. Ristküliku kujulised alad on 0,5–1 m sissevajunud (Maa-amet, 2024)

Tallina Tehnikaülikooli läbi viidud Põlevkivi altkaevandatud alade varingute uuringus järeldati, et suletud altkaevandatud aladel on reljeefimuutused enamasti $-0,5$ kuni -1 m. Samuti mõnedel Kukuruse kaevandusaladel, mille ülemise lae paksus on vähem kui 10–12 m on esinenud pinna murdumisi. (TalTech, 2018)

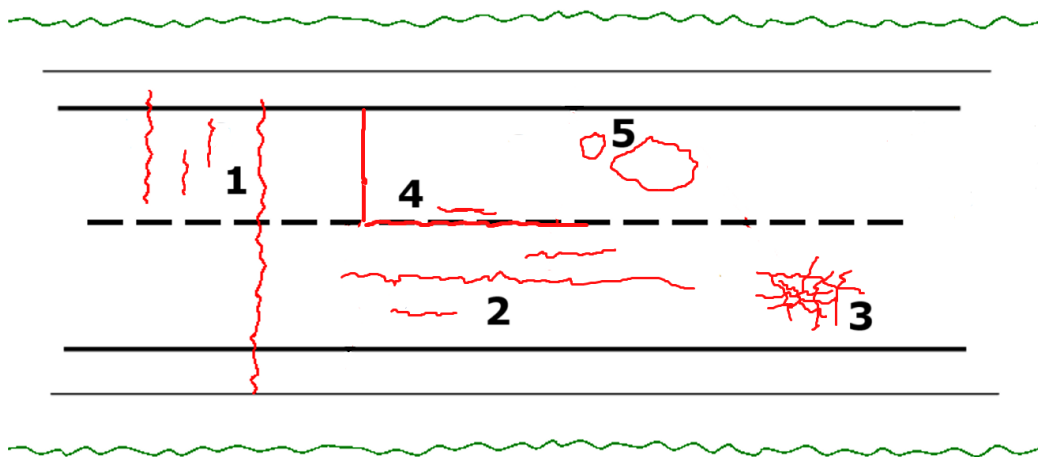
Joonis 8. Teekatte defektid. 1-põikpraod, 2-pikipraod, 3-võrkpraod, 4-vuugipraod, 5-augud (Transportiamet, 2021)
