# **UUE TOOTMISLIINI JA SELLEL TOODETUD TOODETE JUURUTAMINE ETTEVÕTTES AS NORMA**

**LÕPUTÖÖ**

Ringmajanduse ja tehnoloogia instituut  
Tootmine ja tootmiskorraldus õppekava

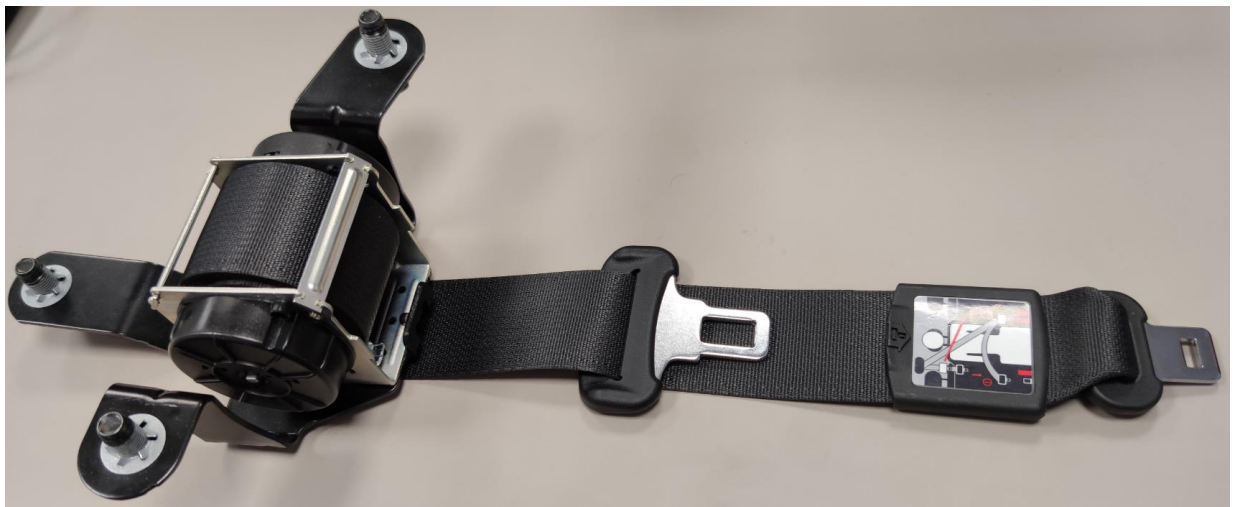
Joonis 2, Toode 1 (Autori foto)

Toodete uurimisest selgus, et toode 1 sisaldab:

- kronsteiniga rulli,
- lasermarkeeritud turvarihma keelt,
- ohutusmärgisega turvarihma keele hoidjat,
- kolmanda punkti kinnitus keelt
- homologeerimis etiketti.

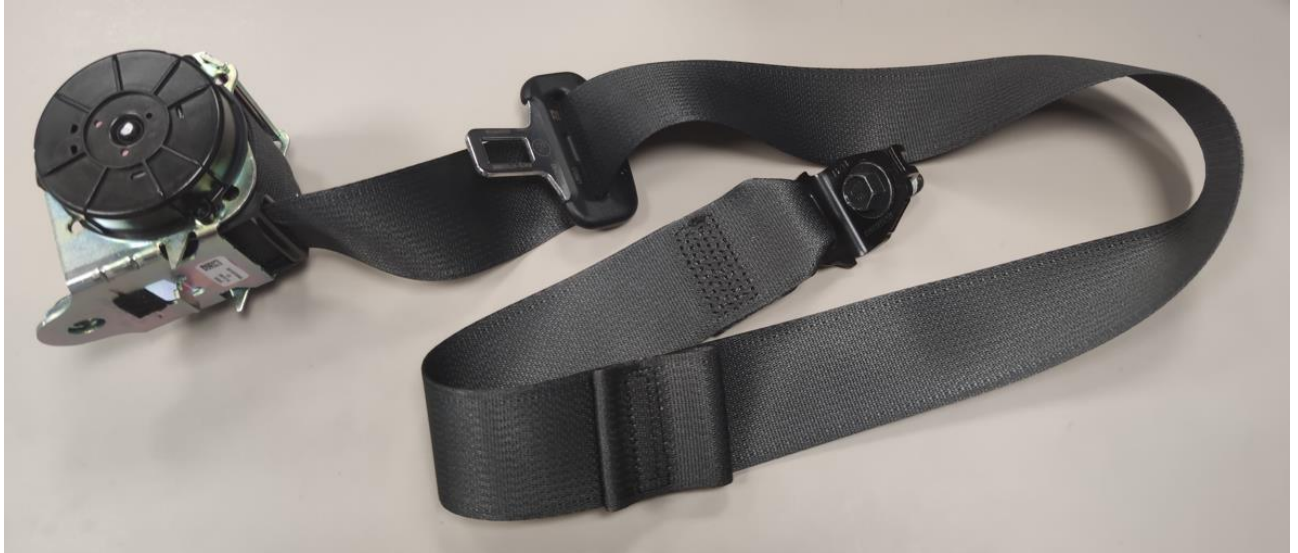
Joonis 3, Toode 2 (Autori foto)

Toode 2 sisaldab:

- rulli ilma lisadeta,
- lasermarkeeritud turvarihma keelt,

- otsa kronsteini
- turvarihma keele stopperit
- homologeerimis etiketti

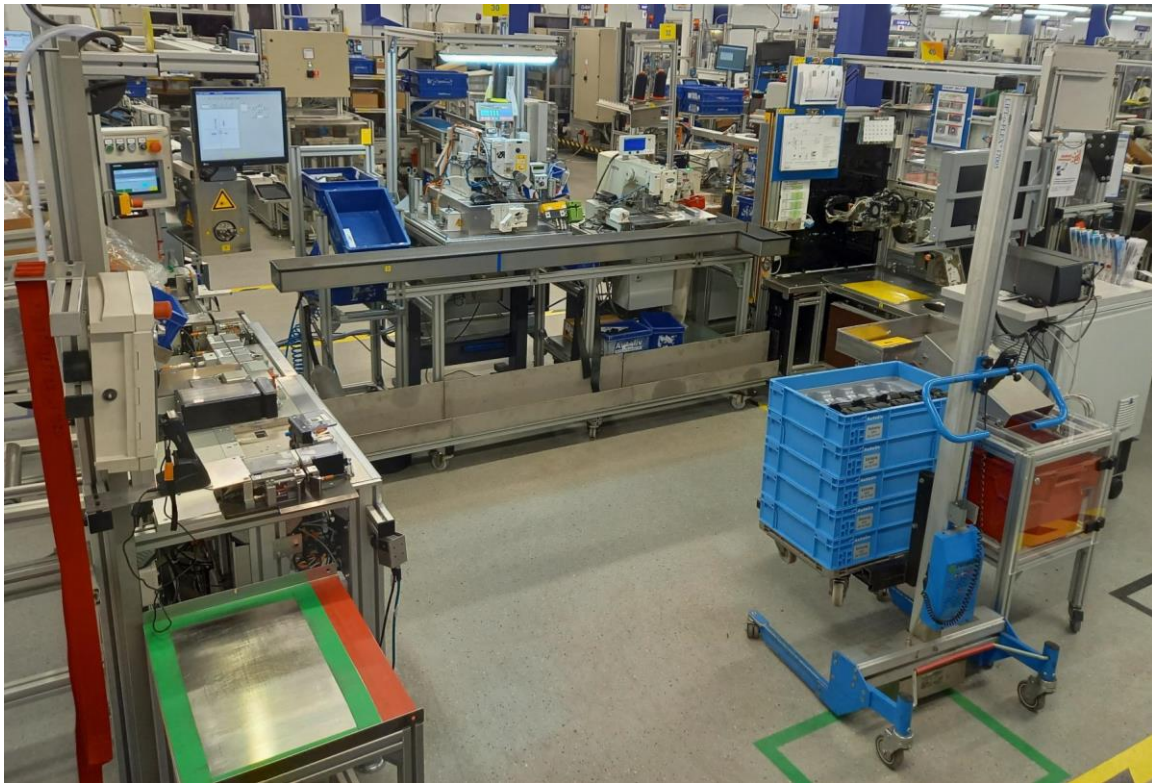
Joonis 4, Foto Belt finishingline (Autori koostatud)

Tootmisliin mida nimetatakse *Belt finishingline*, mis koosneb viiest tööjaamast, kus komponentidest koostatakse turvarihm, kontrollitakse funktsionaalsust ja pakitakse.

Tootmisliini tööjaamad on:

- ST20/10-Rihma koostejaam
- St30- Õmblus masin
- St32- Õmblus masin
- St40- Atos kontroll jaam
- St50- Pakkimine

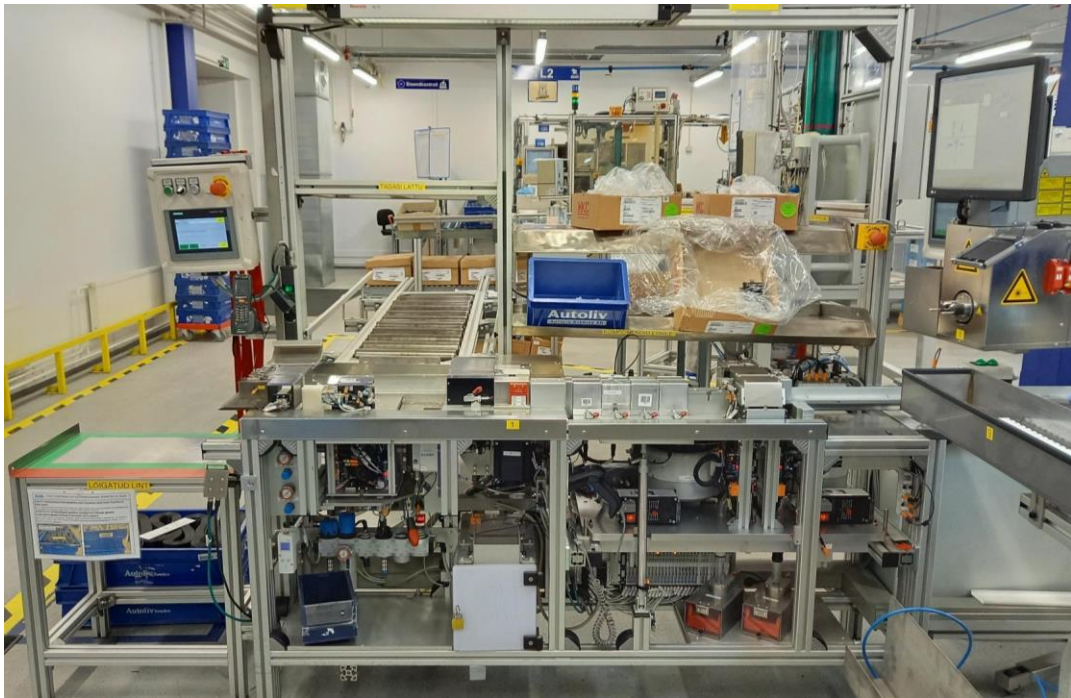
Joonis 5, St20/10 (Autori foto)

St20/10 on tööjaama, kus toimub enamus komponentide kokkupanek. Tööjaam on mõeldud kasutamiseks nii, et tööline paneb komponendi poka-yokedesse. Seejärel võtab tööline turvarihma lindi ning asetab selle rullikute vahele, mis automaatselt lükkab turvarihma lindi läbi komponentide mis asuvad PY-des. Kui turvarihma lint on PY läbinud, siis tööjaam ise eemaldab turvarihma rullilt transpordi stopperi ning lint keritakse osaliselt tagasi turvarihma rullile. Tööline võtab valmis koostu ja annab edasi järgmisele tööjaamale. Selle tööjaama juurde käib ka Panasonic laser, mida kasutatakse turvarihma keele peale kliendi andmete lasermarkeerimiseks.

- St20/10 jäi turvarihma lint pidevalt keele ja keele hoidja PY kinni, mis tähendas et kui lint jäi kinni, siis masina peatas lindi. Siis pidi operaator lindi masinast välja võtma ja uuesti proovima. Vahel juhtus seda kolm korda järjest ning siis pidi operaator kõik komponendid masinast välja võtma ja lindi mittevastavate toote kasti panema.

- St20/10 tekkis probleeme turvarihma rulli rakisega. Rulli koos kronsteiniga pidi väikese jõuga sinna vahele kinnitama, sest kronsteini needi läksid vastu rulli rakkist. Osad rullid tuli kõrvaldada, sest operaator ei jõudnud neid kronsteini vahele kinnitada.

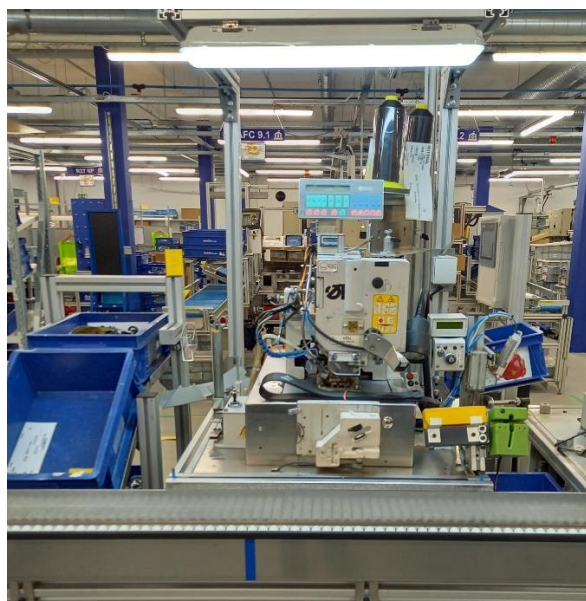
Joonis 6, St30 (Autori foto)

St30 on õmblus masin, kus õmmeldakse turvarihma lindi külge otsakronstein. Et tagada õmbluse ja komponentide õige orientatsioon, siis selleks on tööjaamal kasutusel PY. Õmblusmasinal on kasutuses kolm erinevat PY-t. Need PY on kasutusel otsakronsteini, lindi ja turvarihma keele jaoks, et need oleks õiges orientatsioonis. PY on varustatud anduritega, et tuvastada õige komponendi olemasolu.

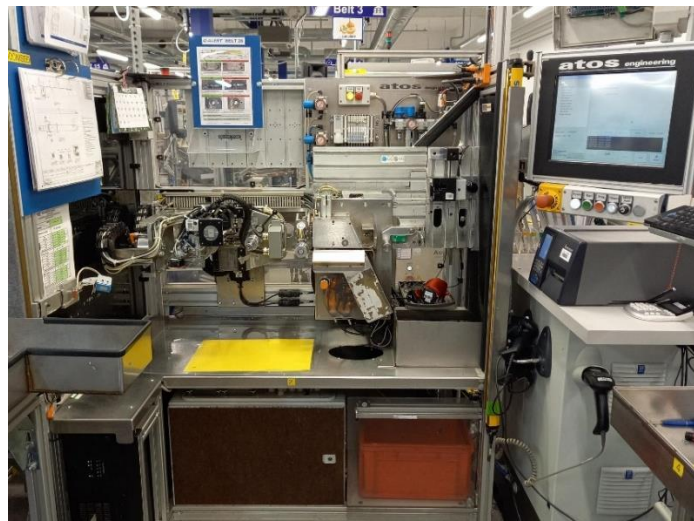
Joonis 7, St40 (Autori foto)

St40 on *finalcheck station*, ehk lõppkontroll-jaam. Selles tööjaamas kontrollitakse valmis toodet, et see turvarihm vastaks kliendi, disaini ja ettevõtte nõuetele. Selles jaamas kontrollitakse osade komponentide olemasolu, turvarihma pikkust, turvarihma kallutus andurit, turvarihma lukustust, kallutusanduri väljalülitamise funktsiooni. Kui selles jaamas toode mõnda testi ei läbi, siis tootele kordustesti ei tehta ja rihm tuleb panna mittevastavate toodete kasti, mida kontrollivad andurid.

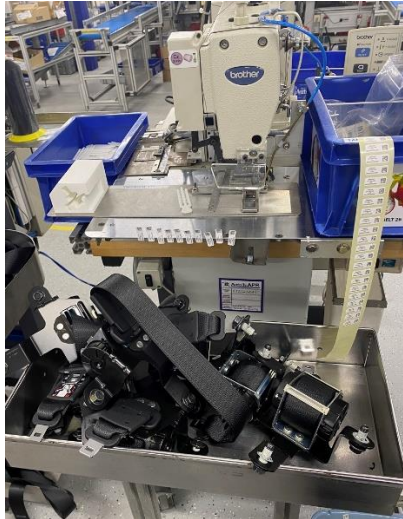
- Kui St40 tekkis seisak, siis St30 operaator töötas edasi, ning kuhjas turvarihmad enda jaama juures hunnikusse, mis segas tema enda tööd.

Joonis 8, Näide, kuidas turvarihmad hummikusse korjatud (Autori foto)
