**RENOVEERIMISPROJEKTI  
”SMARTENCITY”  
RENOVEERIMISTULEMUSED  
VALITUD KORTERMAJADE  
NÄITEL**

**Renoveerimisprojekti  
’’SmartEnCity’’  
renoveerimislahendused valitud  
kortermajade näitel**

**Ehitusinstituut**

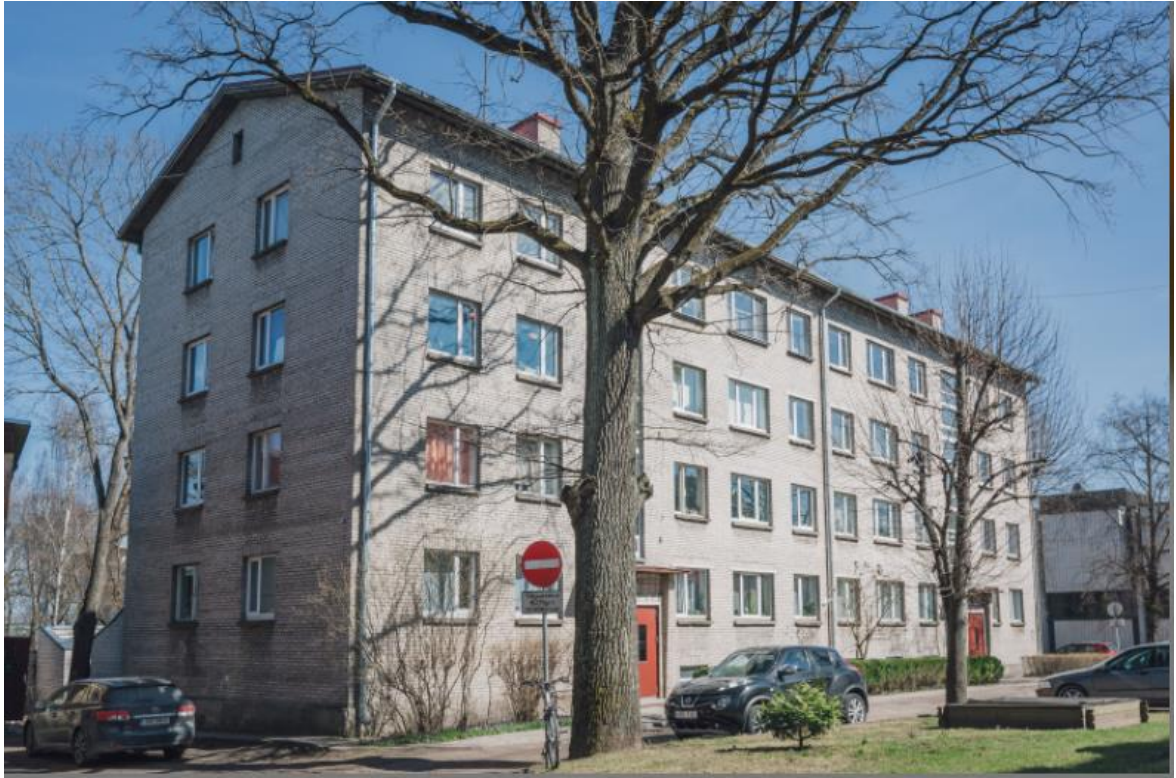
Foto 1. Tiigi tn. 3 renoveerimiseelselt [5]

Küttesüsteem oli juba eelnevalt renoveeritud kahetorusüsteemiks jaotustorud asusid pööningul, tagasivoolutorud keldrikorrusel. Küttekehadeks olid enamasti malmribidest radiaatorid. Olemasoleval küttesüsteemil puudus ruumipõhine reguleerimise ja soojusväljastuse mõõtmise võimalus. Elamu kütmine toimus läbi täisautomaatse sõltumata ühendusskeemiga soojussõlme, kaugküttevõrgu kaudu. Soojussõlm on heas tehnilises korras. Hoones oli kasutusel ehitusaegne loomulik ventilatsioon. Hoone välisseina soojustus oli ehitusaegne.

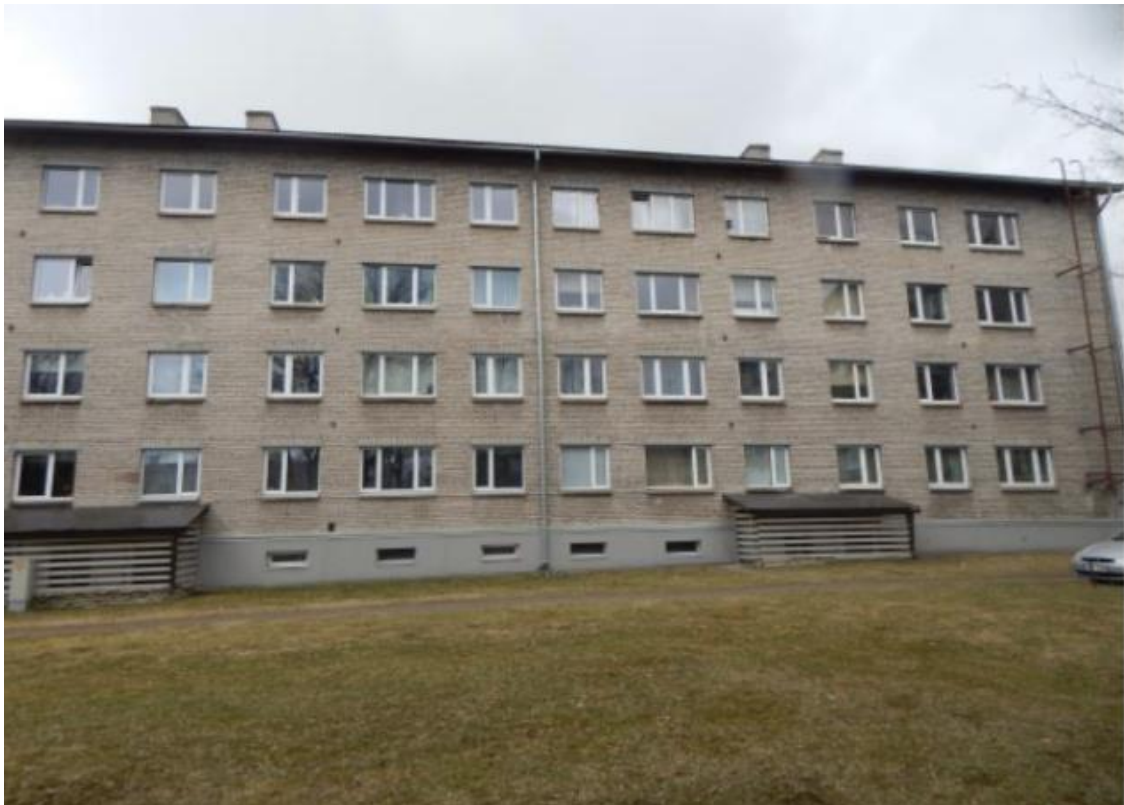
Foto 2. Pepleri tn. 10 renoveerimiseelselt [17]

Küttesüsteem oli eelnevalt renoveeritud 2-toru süsteem. Küttekehadeks olid terasplekkradiaatorid. Elamu kütmine toimus läbi automaatse sõltuva ühendusskeemiga soojussõlme ja kaugküttevõrgu kaudu. Sooja vee valmistamine toimus elektriboileritega. [8]

Hoones oli kasutusel ehitusaegne loomulik ventilatsioon, mille toimivus oli antud ajaperioodiks ning avatäidete vahetamise tulemusena pidevalt vähenev. Loomuliku ventilatsiooni korral oli arvestatud, et värske õhk peab ruumidesse sisenema läbi akende ebatiheduste ning saastunud ruumiõhk juhiti ventilatsioonilõõride kaudu hoone katusele. [8]

Hoone välisseinad olid silikaattellistest ning ehitusaegse soojustusega.

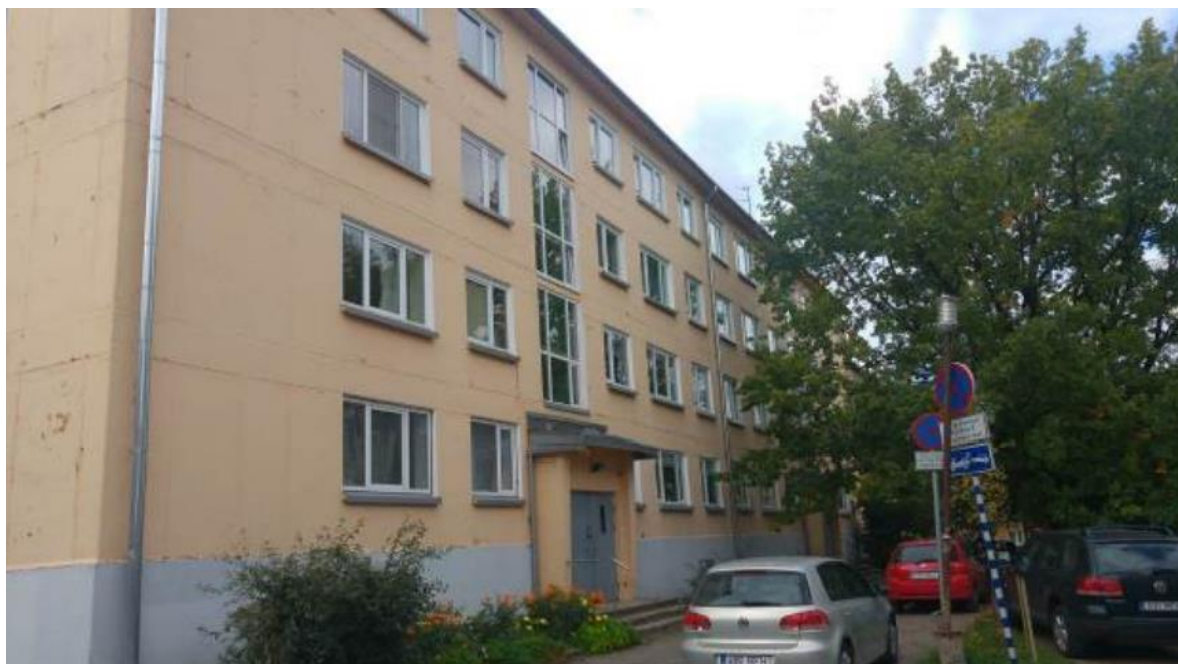
Foto 3. Tähe tn. 2 renoveerimiseelselt [12]

Kortermajal oli alumise jaotusega ühetorusüsteem ning soojussõlm asus all keldris. Hoone soojussõlm on sõltuva ühendusskeemiga. Keldris asuv kütte magistraaltorustik on 2009-2010 a rekonstrueeritud ning võimaldab kahetoru-süsteemis töötamist. Püstikud on ehitusaegsed. [12]

Hoone katusekandjad olid eelnevalt soojustatud (130mm) õõnespaneelid 240mm, katusekatteks ruberoidist rullmaterjal. Katusekalded ca. 1/11. [12]

Hoone välisseinad olid suurblokkidest ehitusaegse soojustusega.
