# **ASFALTKATETE DEFEKTIPÕHISED REMONDITEHNOLOOGIAD**

LÕPUTÖÖ

Ehitusteaduskond  
Teedehituse eriala

Tallinn 2013

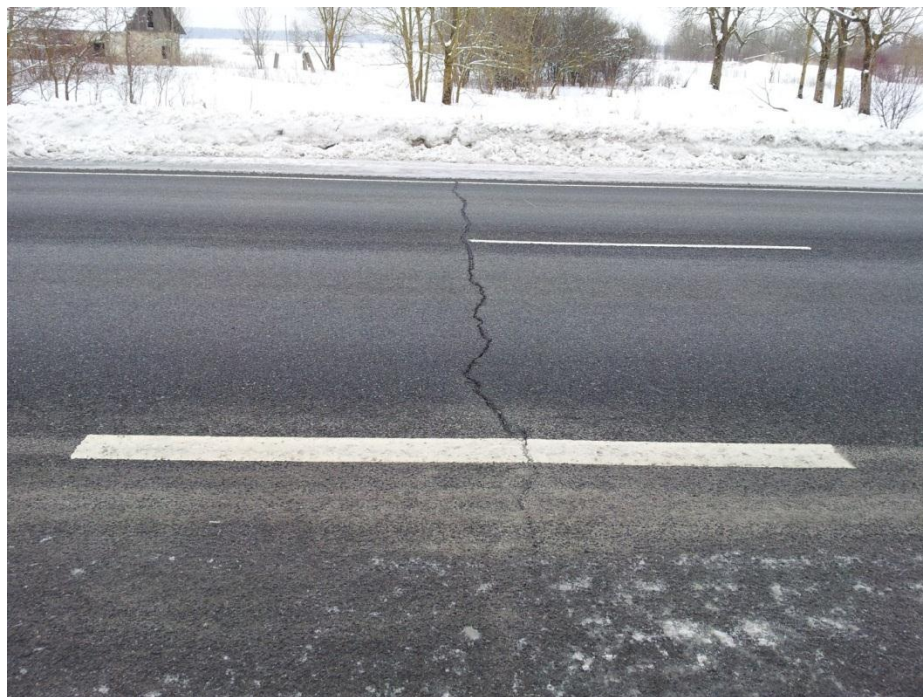
Foto 2. Tallinn – Narva, Tee nr 1, km 143, põikpragu. [Erakogu]

Temperatuuripraod tekivad soojuspaisumise ja soojuskahanemise tagajärjel ülearu jäikades- ja vanades asflatkatetes (foto 2). Jäikades katetes tekivad sellised praod üldjuhul konstruktsiooni ühenduskohtades ja pragu areneb edasi lookleva polügonaalse mustrina. [17: 427]

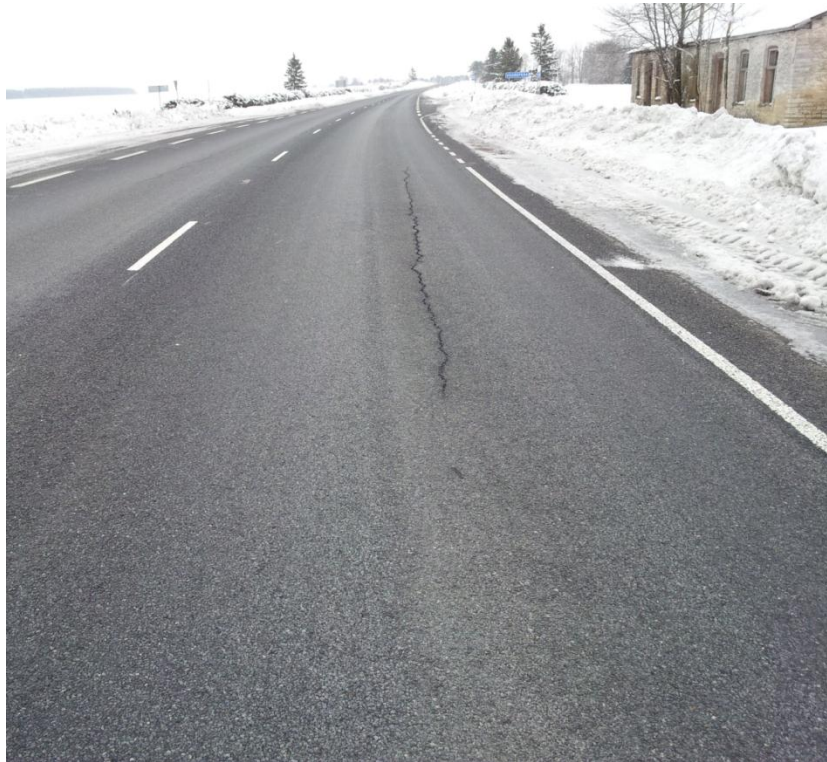
Foto 3. Tallinn- Narva, Tee nr 1, km 143, pikipragu [Erakogu]

Pikipragu on tee telje suunas kulgev pragu (foto 3), pikipraoks loetakse ka maantee pikisuunas või nurga all olevat pragu. Pikipragu on ka pragu, mis lookleb maantee põiksuunas nurga all (joonis 3), kuid laiema alal kui 1 m. Pikipragu loetakse laiaks, kui selle laius on üle 2 cm. Pikipragude inventeerimisel arvestatakse kitsaste ja laiade pikipragude puhul pragude pikkust meetrites. [15: 10]

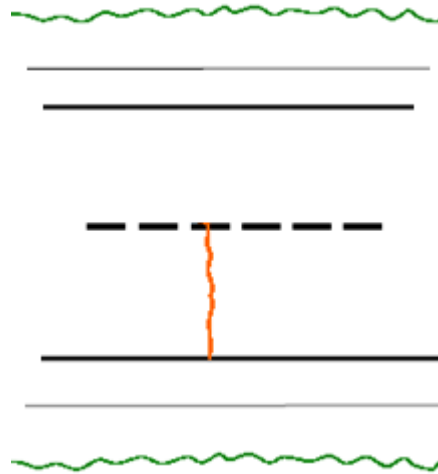
Joonis 4. Pragu kulgeb maantee põiksuunas ja on tekkinud teekatte paigaldamisel katete liitekohal pikkusega 3m – inventeeritakse vuugipraona 3m [15: 14]

Vuugipragu on teekatte paigaldamisel katete liitekohal või sellest kuni 0,5 m kaugusel tekkinud pragu, mis tavaliselt asub maantee keskel ja on pikisuunaline (foto 5, joonis 5). Vuugipragu on ka maantee põiksuunaline pragu (foto 4, joonis 4), kui ta on tekkinud teekatte paigaldamisel katete liitekohal. Vuugipraoks loetakse ka pragu, mis on tingitud alumise vana katte vuugiprao “kopeerumisest” uuele katile. Laiaks vuugipraoks loetakse pragu, mille laius on üle 2 cm. Vuugipragude inventeerimisel arvestatakse kitsaste ja laiade vuugipragude pikkust meetrites. [15: 13]

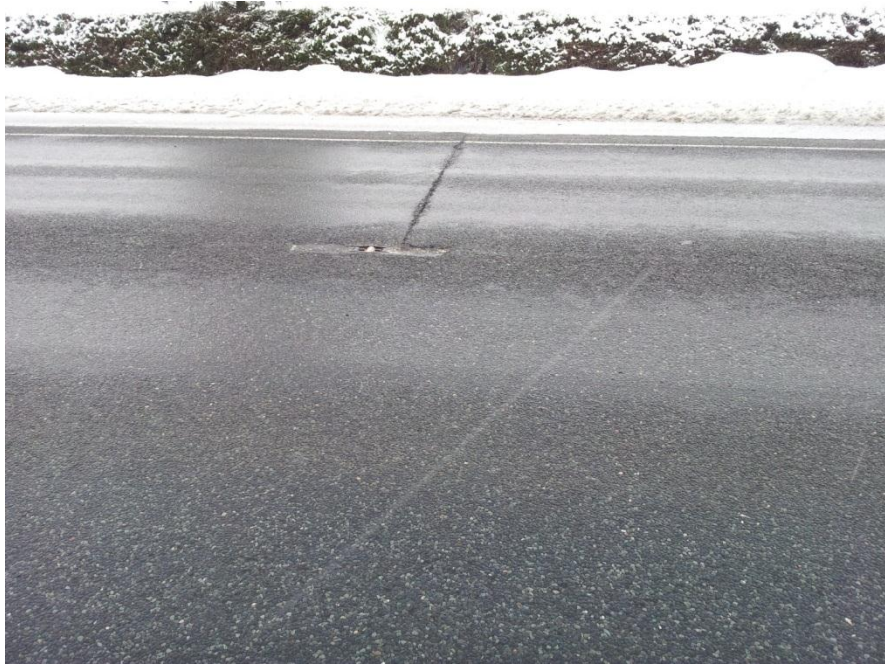
Foto 4. Tallinn – Narva, Tee nr 1, km 96, vuugipragu. [Erakogu]

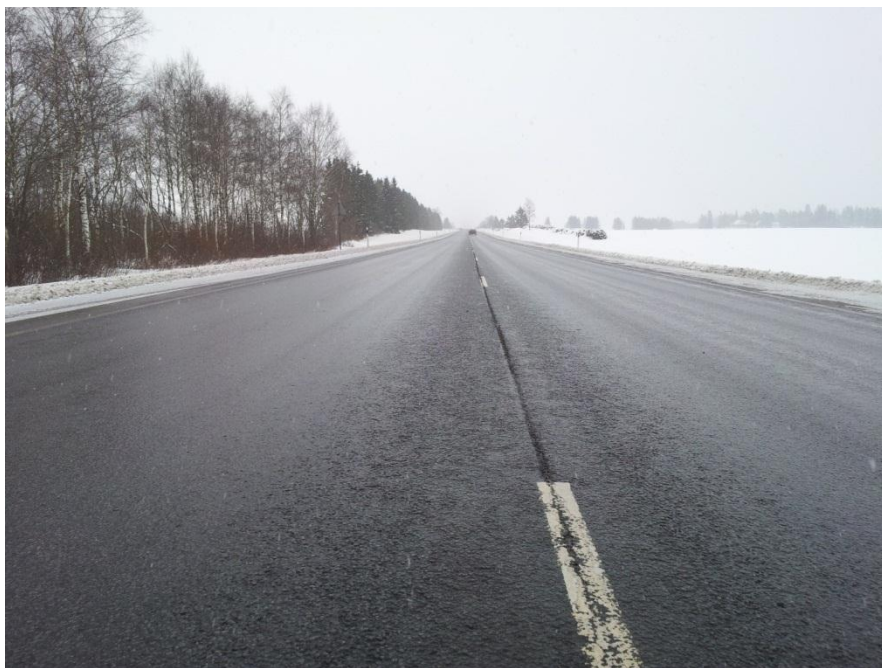
Foto 5. Tallinn – Narva, Tee nr 1, km 102, vuugipragu. [Erakogu]

ligi pääseb. Liikluse all, kui ka külmumise ja sulamise ajal kistakse väikesed kivikesed vuugi seest järjest välja ja pikivuuki tekibki pragu (foto 5).

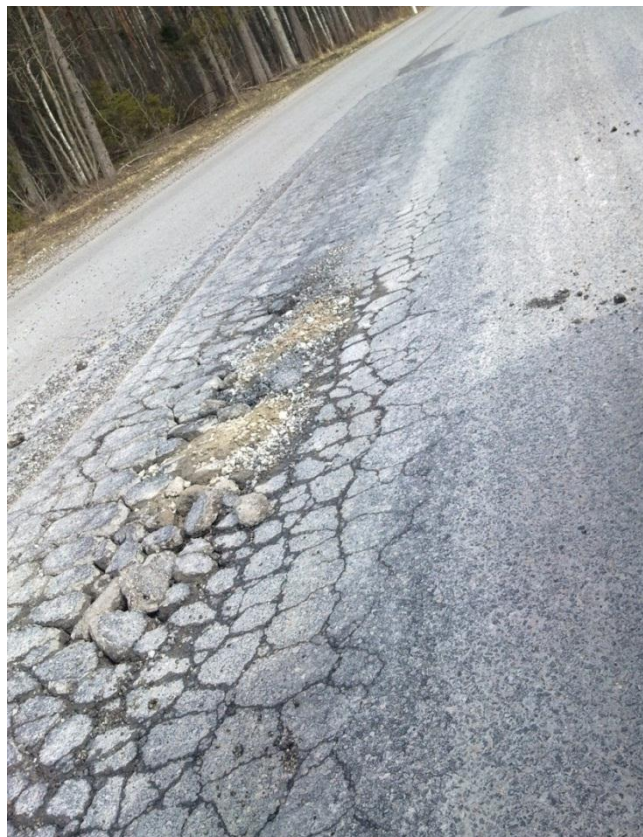
Foto 6. Harju-Risti - Riguldi – Võntküla 16km, Tee nr 11230, ühekihilise asfaltkatte võrkpraod  
[Erakogu]

Juhul kui teekatte defektiks on näiteks võrkpragu, siis maaradariga on võimalik kindlaks määrata aluse paksused defektse koha juures. Juhul kui on tegemist liiga õhukese aluskihiga nagu oli tegemist foto 6, Harju-Risti - Riguldi – Võntküla 16km, kus selgus kaevamise käigus, et aluse kihi paksus oli ebapiisav kuigi maaradar oleks seda kohe tõendanud, siis see määras ka remonditehnoloogia, kus ainult võrkprao eemaldamine asflatkattest ei oleks olnud mõistlik, vaid tuli välja vahetada alus ja drenikiht.

Võrkprao tekkimise põhjuseks võib olla ka teekonstruktsiooni ebapiisav kandevõime (foto 6) või liiga suur peenmaterjali sisaldus (materjali nihketugevuse vähenemine) katte all olevas sidumata kandvas kihis. Mida suurem on võrkprao ulatus seda tõenäolisem on, et katte all olevate sidumata kihtide kandevõime on vähenenud. Põhjuseks võib olla ka asfaltkatte kihi ebapiisav paksus. [19: 1]

Parim lahendus on siiski vahetada välja ka kandevõime kaotanud aluskihid. Ühekihilise asfaltkatte puhul, tuleks võrkprao esinemise puhul kate välja vahetada terve ühe paani laiuselt, vajadusel välja kaevata ka nõrgenenud alus. Antud tehnoloogiat kasutati ka (foto 6) Harju-Risti - Riguldi – Võntküla T 11230, kus 400 meetrisel lõigul defektsetes kohtades freesiti asfaltkate ning vahetati välja nii alus kui ka drenikiht. Peale drenikihi ja aluse paigaldamist, terve lõigu ulatuses tehti ülekate vältimaks üleliigsete vuukide teket. Tänu antud tehnoloogiale said kõik defektsed kohad ka likvideeritud.

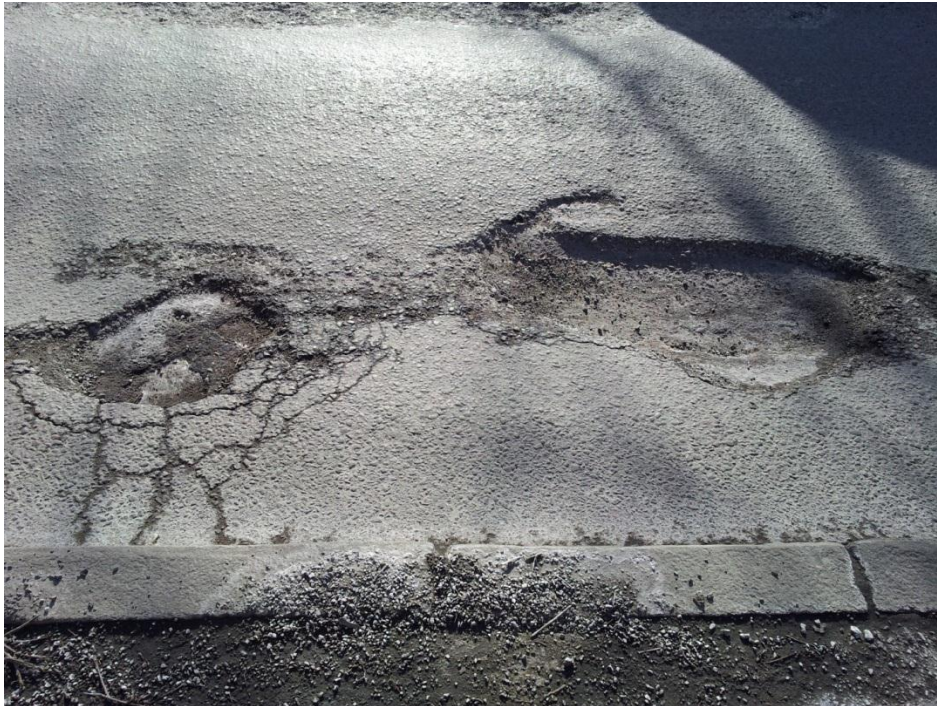
Foto 7. Tallinn, Rannamäe tee, Tee nr 5200264, kaks järjestikust löökaugu. [Erakogu]

Sellistes kohtades, kus tee kattes esinevad augud, on ohus nii jalakäiad kui ka autojuhid. Löökaukude tõttu on sõidumugavus häiritud. Suurte liikluskoormustega teedel suurenevad augud väga kiiresti (foto 7). Juba tekkinud aukude suurenemist ja juurde tekkimist asfaltkattes võimendavad vihmased ilmad, kus peenmaterjal kistakse koos veega auto igakordsel läbisõidul aukudest välja [17: 432].

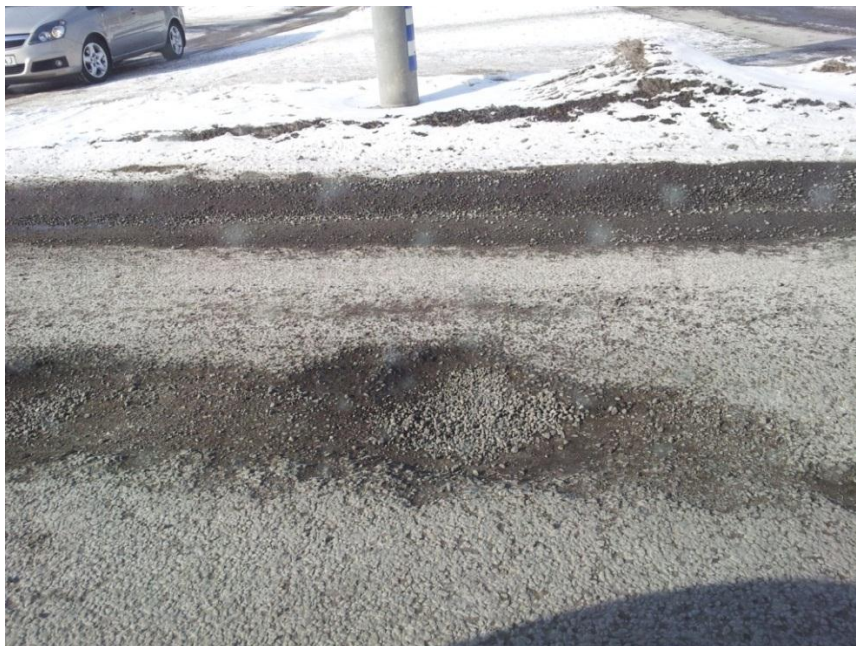
Foto 8. Tallinn, Tee nr 7950823 Sõpruse pst, murenemine bituumensideaine vananemise tõttu

Murenemine võib olla põhjustatud bituumensideaine vananemisest, sideaine mitteküllaldasest nakkest mineraalmaterjalidega või mittevastavate omadustega mineraalmaterjalide kasutamisest segus [6: 19]. Mineraalmaterjalide purunemisel kattes rebitakse autorataste mõjul kivitükikesed august välja, mille tõttu tekib löökauk (foto 8).

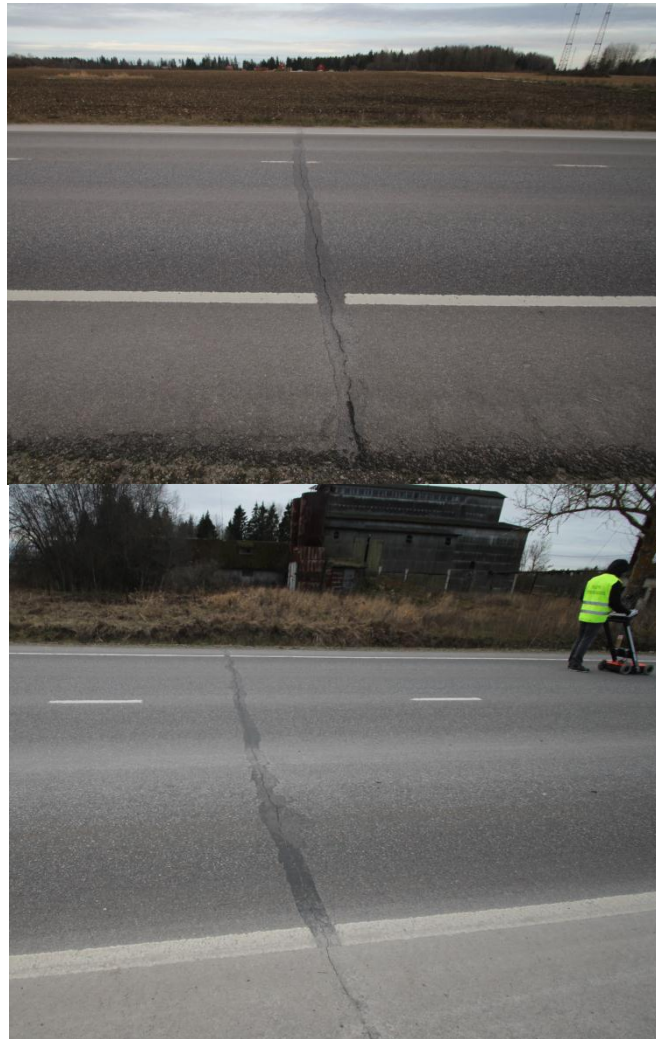
Foto 10,11. Esimene ja teine põikpragu vaadeldavas piirkonnas. [26: 9]

Vaadeldavas piirkonnas oli kaks põikpragu umbes 100m vahega ning nende vahel tee keskel ja paremas sõidusuunas lühikesed pikipraod. Kõik praod olid vaatluse ajal lahti, varasem parandusmeetod oli olnud kannutäitmine. [26: 8]

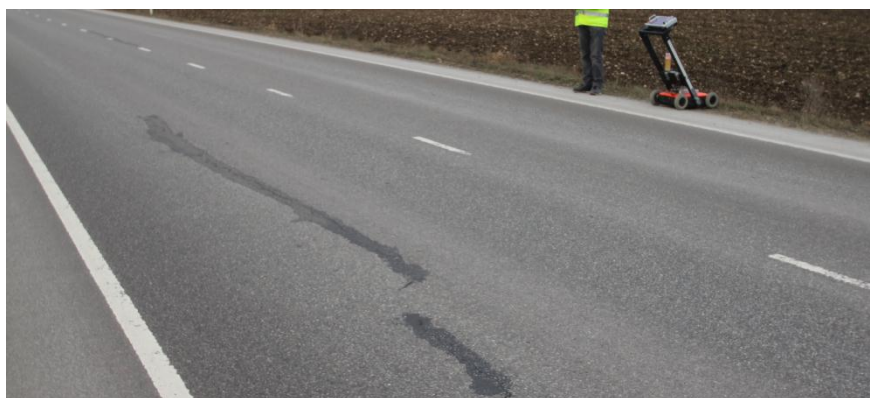
Foto 12. Pikipraod kahe põikprao vahelisel alal vaadeldavas piirkonnas. [Sealsamas, lk 9]

Fotol 12 näidatud pikipragu on tõenäoliselt tingitud nihkepingest, lokaalsest probleemist asfaltkattega (nt tihedus ei ole piisav), madalamast kandevõimest, külmakerkest või kõikidest nendest teguritest kokku. Teel nähtav defekt ei ole kunagi tingitud vaid ühest põhjusest vaid erinevate mõjurite komplekssest mõjutusest. Soomlased on avastanud, et õhukese kattega ( $\leq 80\text{mm}$ ) teekonstruktsioonide defektid tekivad sellest, kui aluses toimuvad sõidujäljes taastumatud deformatsioonid, alus vajub kaasa ning vajumise suurus ületab katte tõmbetugevuse. Asfaltbetooni alapinda tekib pragu, mis aja jooksul areneb katte peale. Fotol 12 nähtava defekti põhjus ei pruugi olla üheselt see, kuid probleem võib olla sellesarnane. Joonisel 7 on näidatud maaradari pilt antud kohast ning vahemikus sügavusel umbes 0,5...0,9m joonistub välja selge hall tsoon. Maaradar ei peegelda hästi tagasi märgasid ja/või väga peeneteralisi materjale (nt savi). [Sealsamas, lk 18]

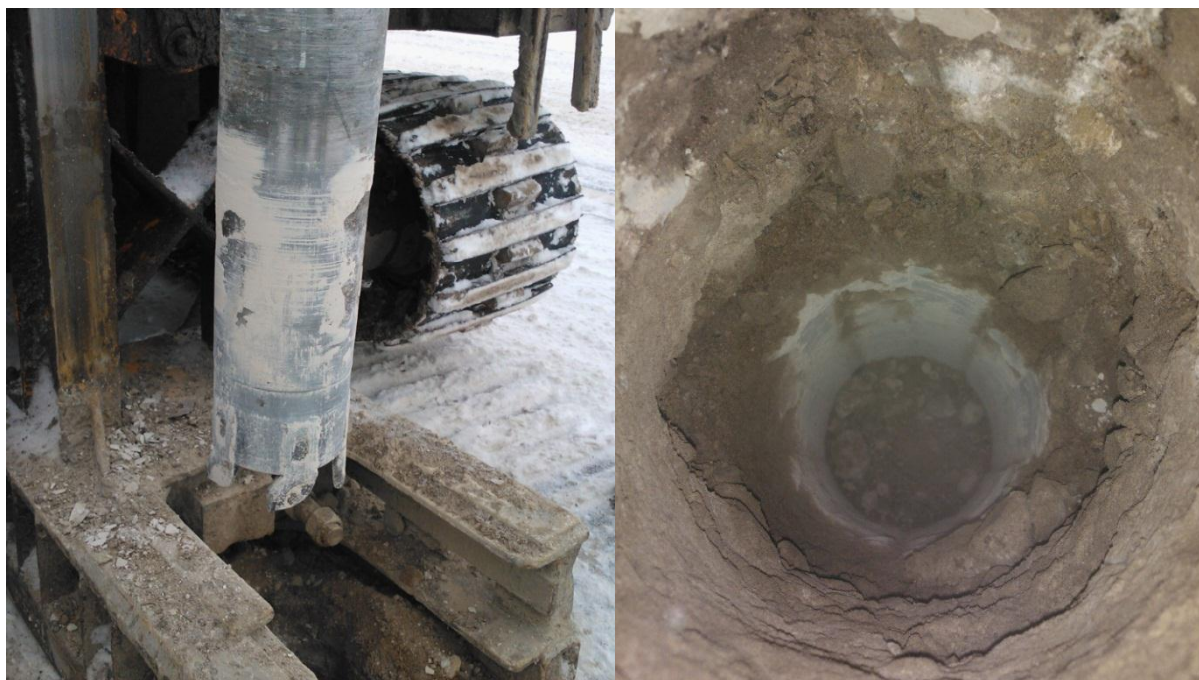
Foto 13 ja 14. Tolmune/savine mulde materjal on puurpea külge kinni kinninud. Katendi ehitamisel kasutatud killustik ja liiv on võrreldes muldes kasutatud materjalidega oluliselt kohevamad. [26: 5]

Mulde materjalile tehti ka Proctor-tihedus, mille tulemus on lisas 5. Kõrvale on asetatud Männiku liiva ning paekivikillustiku 0/4 Proctor-tiheduse graafikud. Tulemus näitab, kui tihedaks on võimalik materjali „pakkida“. Visuaalne pilt pärast Proctor-katset foto 15. Materjali pind oli väga kõva, tõenäoliselt ehituse käigus võis see olla samasugune. Fotodel 13 ja 14 on pilte puurimise tulemustest. [Sealsamas, lk 14]

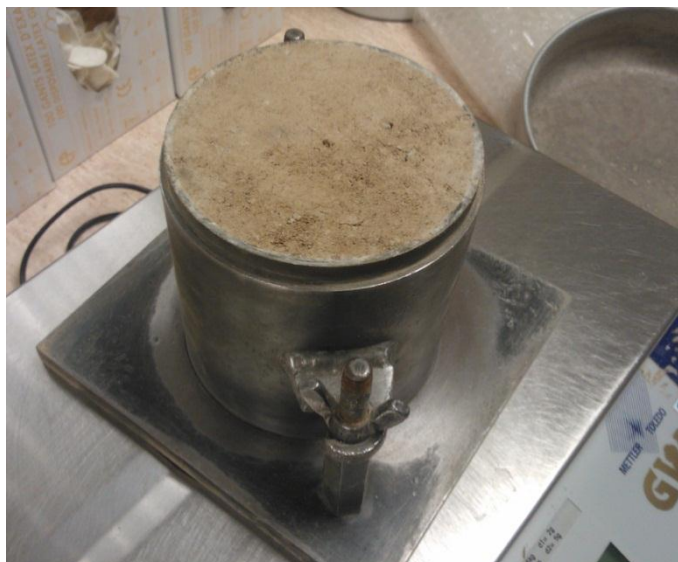
Foto 15. Muldes kasutatud materjal pärast Proctor-katset. [26: 15]

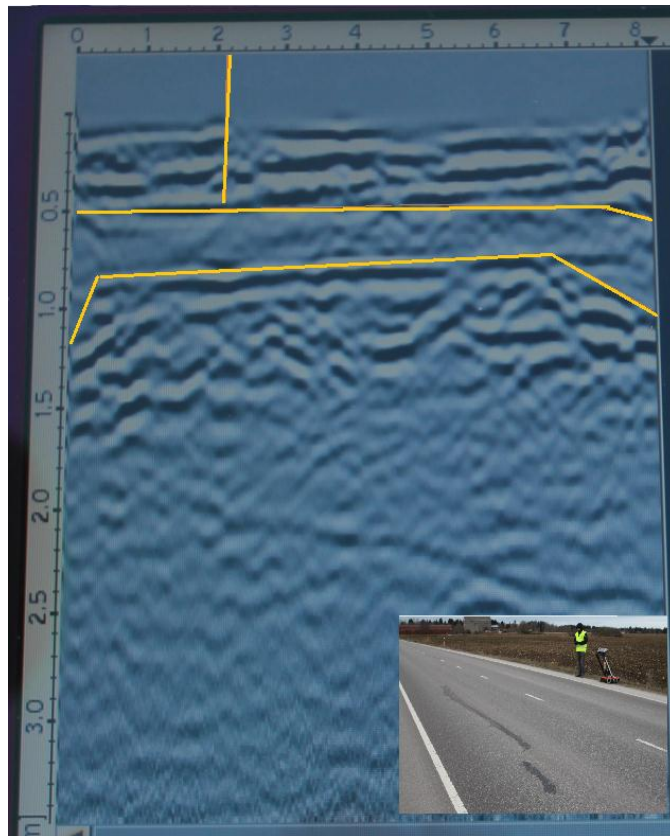
Joonis 7. Foto 12 kujutatud defekti maaradari pilt. Vertikaaljoon on praao asukoht ja horisontaaljooned näitavad mulde materjali. [26: 19]

Nähtav hall tsoon on seesama mulde materjal, mis puurimisel võetud materjali poroovide laboratoorsel analüüsimisel liigitles materjali rohke kruusaga savikaks jämeliivaks, milles peenosiste sisaldus oli 30,4%. Proctor katse näitab ka kui tihedaks on võimalik selline materjali pakkida, mis eeldatavasti ehitamise ajal ka tihendades juhtus. [Sealsamas, lk 14] Tõenäoliselt konstruktsioonis toimubki aeglane roomedeformatsioon, st katend „sõidab“ sileda aluse peal tingituna dünaamilisest liikluskooormusest (sellest ka see, et praod on tulnud lahti suvisel ajal) [Sealsamas, lk 16].

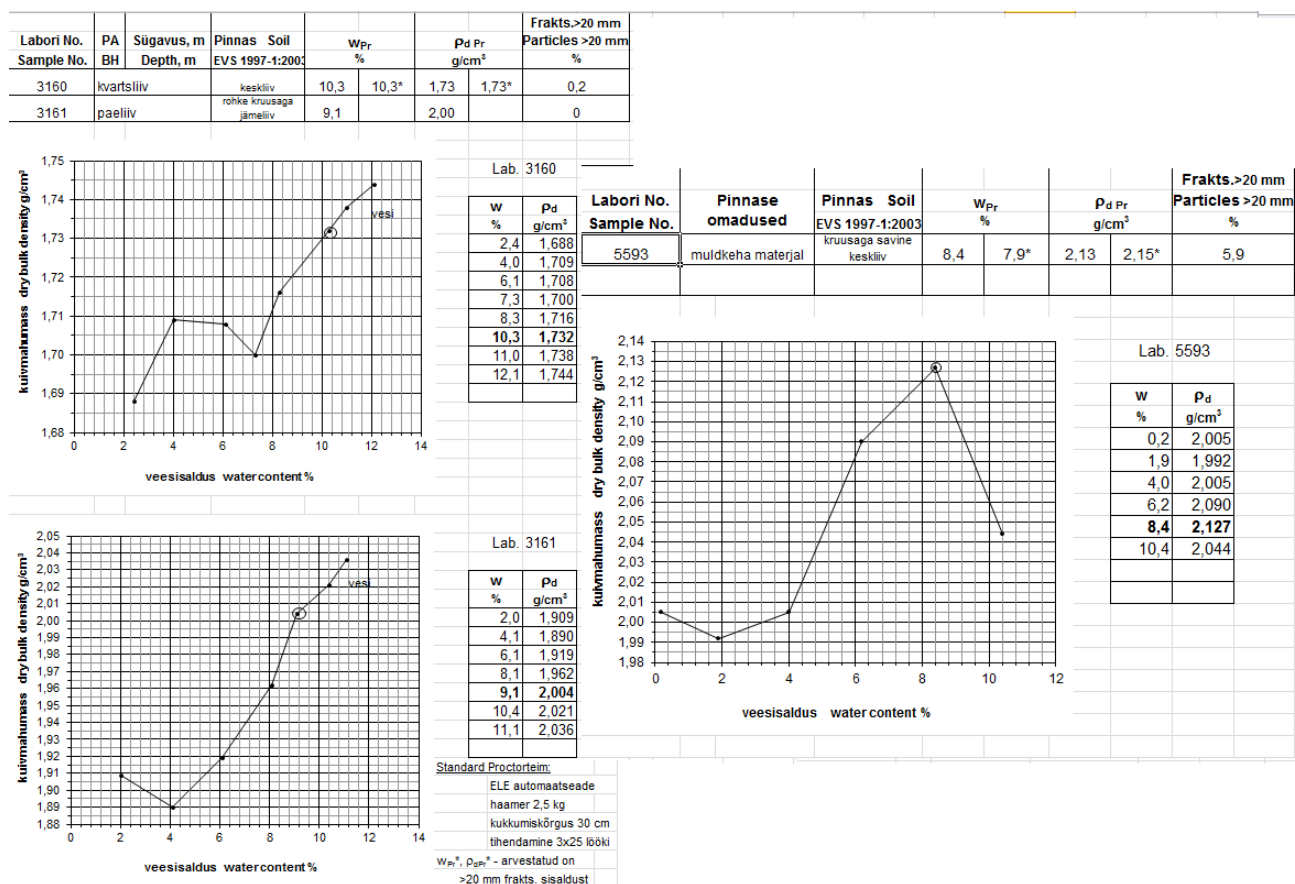
Tabel 8

Proctor-tiheduste graafikud Männiku liival, paeliival ja Vaida-Urge mulde materjalil. [26: 14]
